# Asbestinventarisatetest

Boshovestraat 181, 2100 Antwerpen

Attestnummer : **20260527-000233.000**

Uitgegeven op : **27.05.2026**

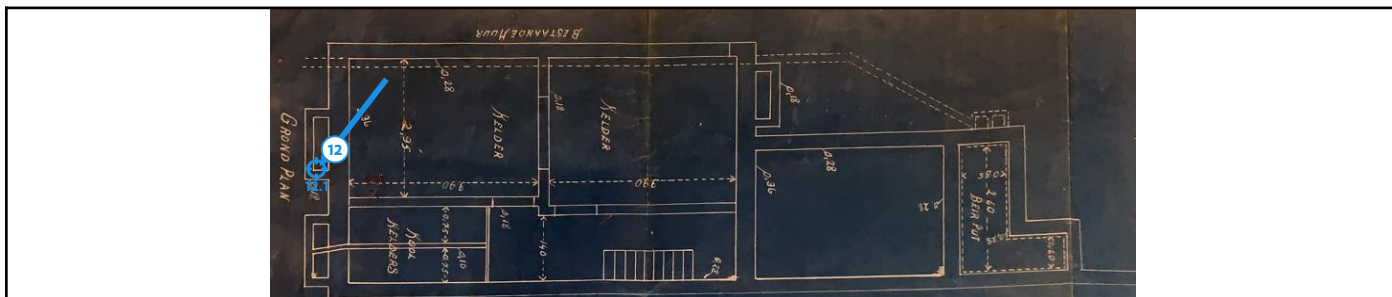
## Plan 1.1: Kelder

| Beschrijving | Type | Actie |
|---|---|---|
| 12. Crepi keldergat vooraan links | Geen asbest | - |
| 12.1 Code: PS1 Crepi muur keldergat (13009) | Puntmonster | - |

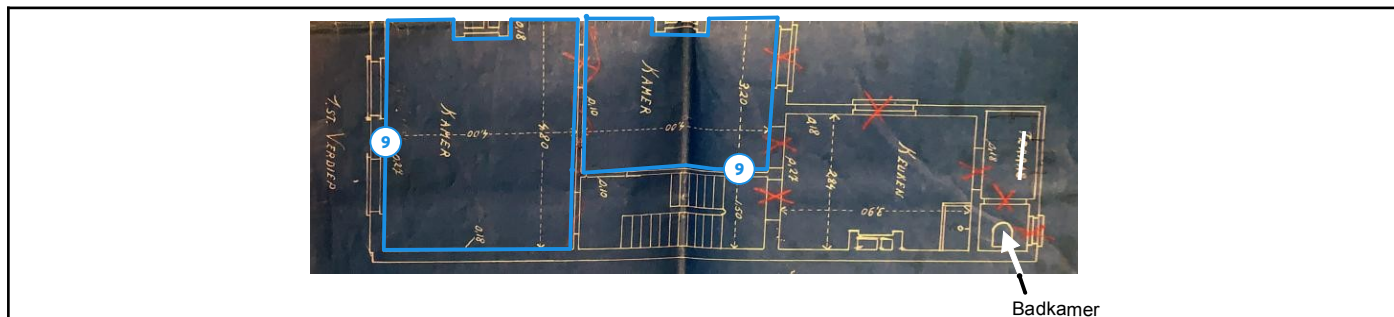
## Plan 1.5: 1ste verdieping muren

| Beschrijving | Type | Actie |
|---|---|---|
| 9. Pleisterwerk muren GLV, Verdieping 1 en Verdieping 2 | Geen asbest | - |

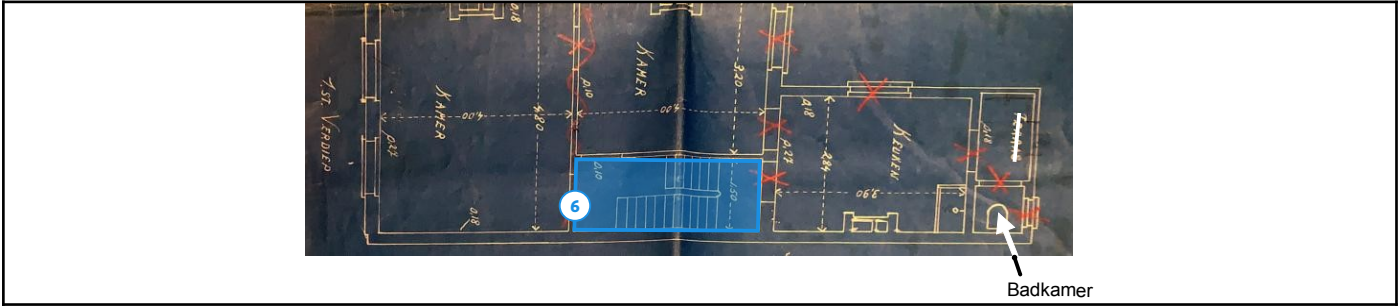
# Plan 1.6: 1ste verdieping plafonds

| Beschrijving | Type | Actie |
|---|---|---|
| 6. Pleisterwerk plafonds GLV, Verdieping 1 en Verdieping 2 | Geen asbest | - |

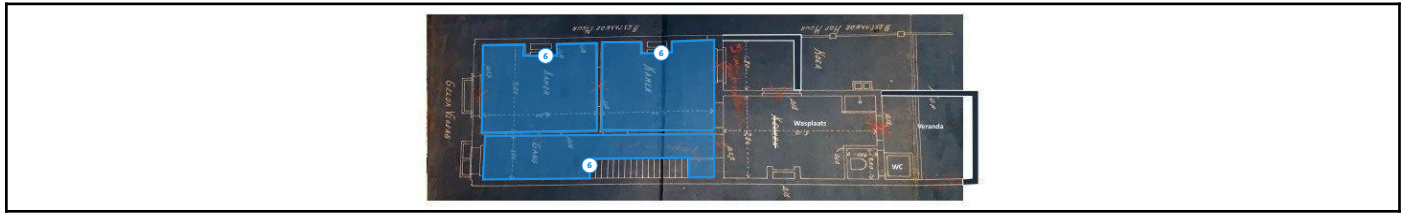
## Plan 1.9: grondplan GLV plafonds

| Beschrijving | Type | Actie |
|---|---|---|
| 6. Pleisterwerk plafonds GLV, Verdieping 1 en Verdieping 2 | Geen asbest | - |

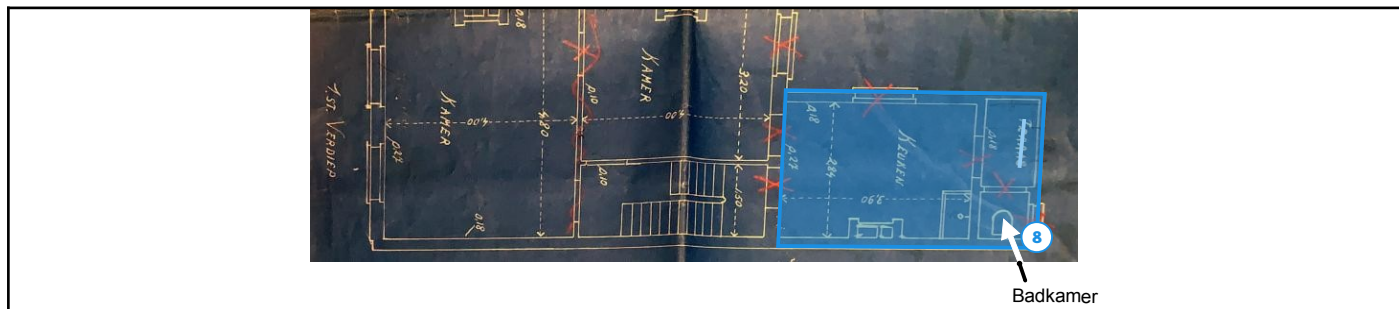
### Plan 1.11: 1ste verdieping dak

| Beschrijving | Type | Actie |
|---|---|---|
| 8. Asphalt tapis-pleintegels GLV | Geen asbest | - |

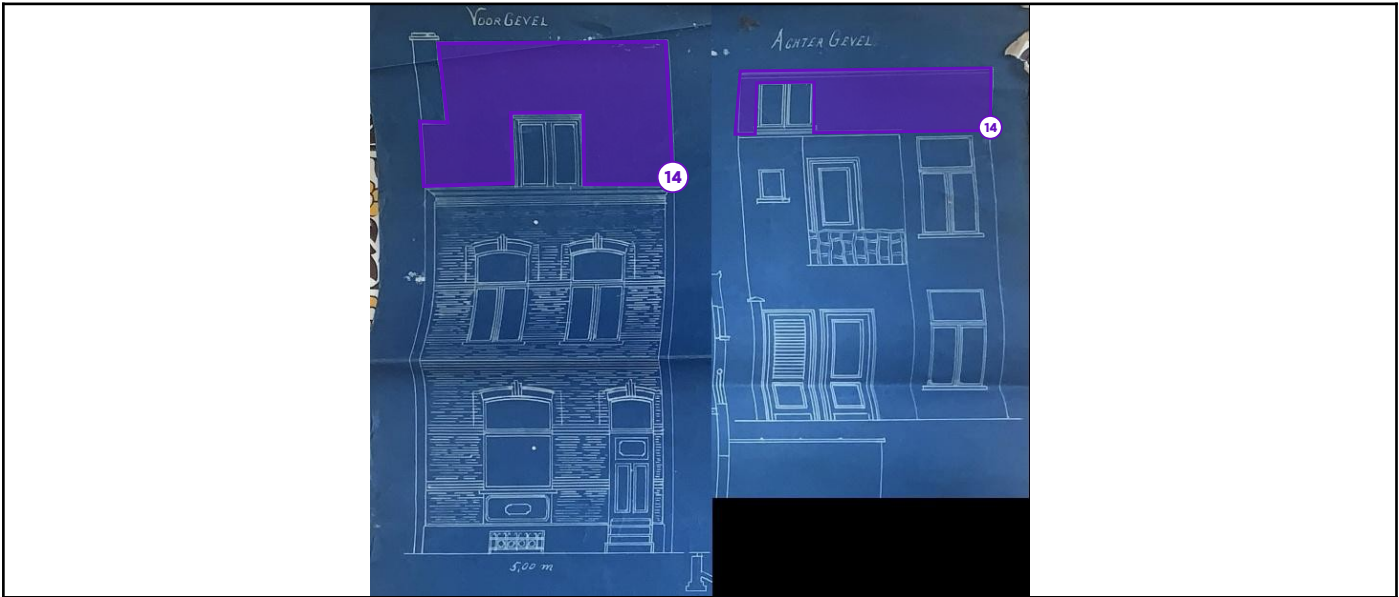
# Plan 1.12: plan\_hellend\_dak

| Beschrijving | Type | Actie |
|---|---|---|
| 14. Dakbedekking bestaande uit pannen (niet verdacht) | Overige ruimte of materiaal | - |
