# Asbestinventarisatattest

Ansmeerweg 11, 9308 Aalst

Attestnummer : 20260611-000073.000

Uitgegeven op : 11.06.2026

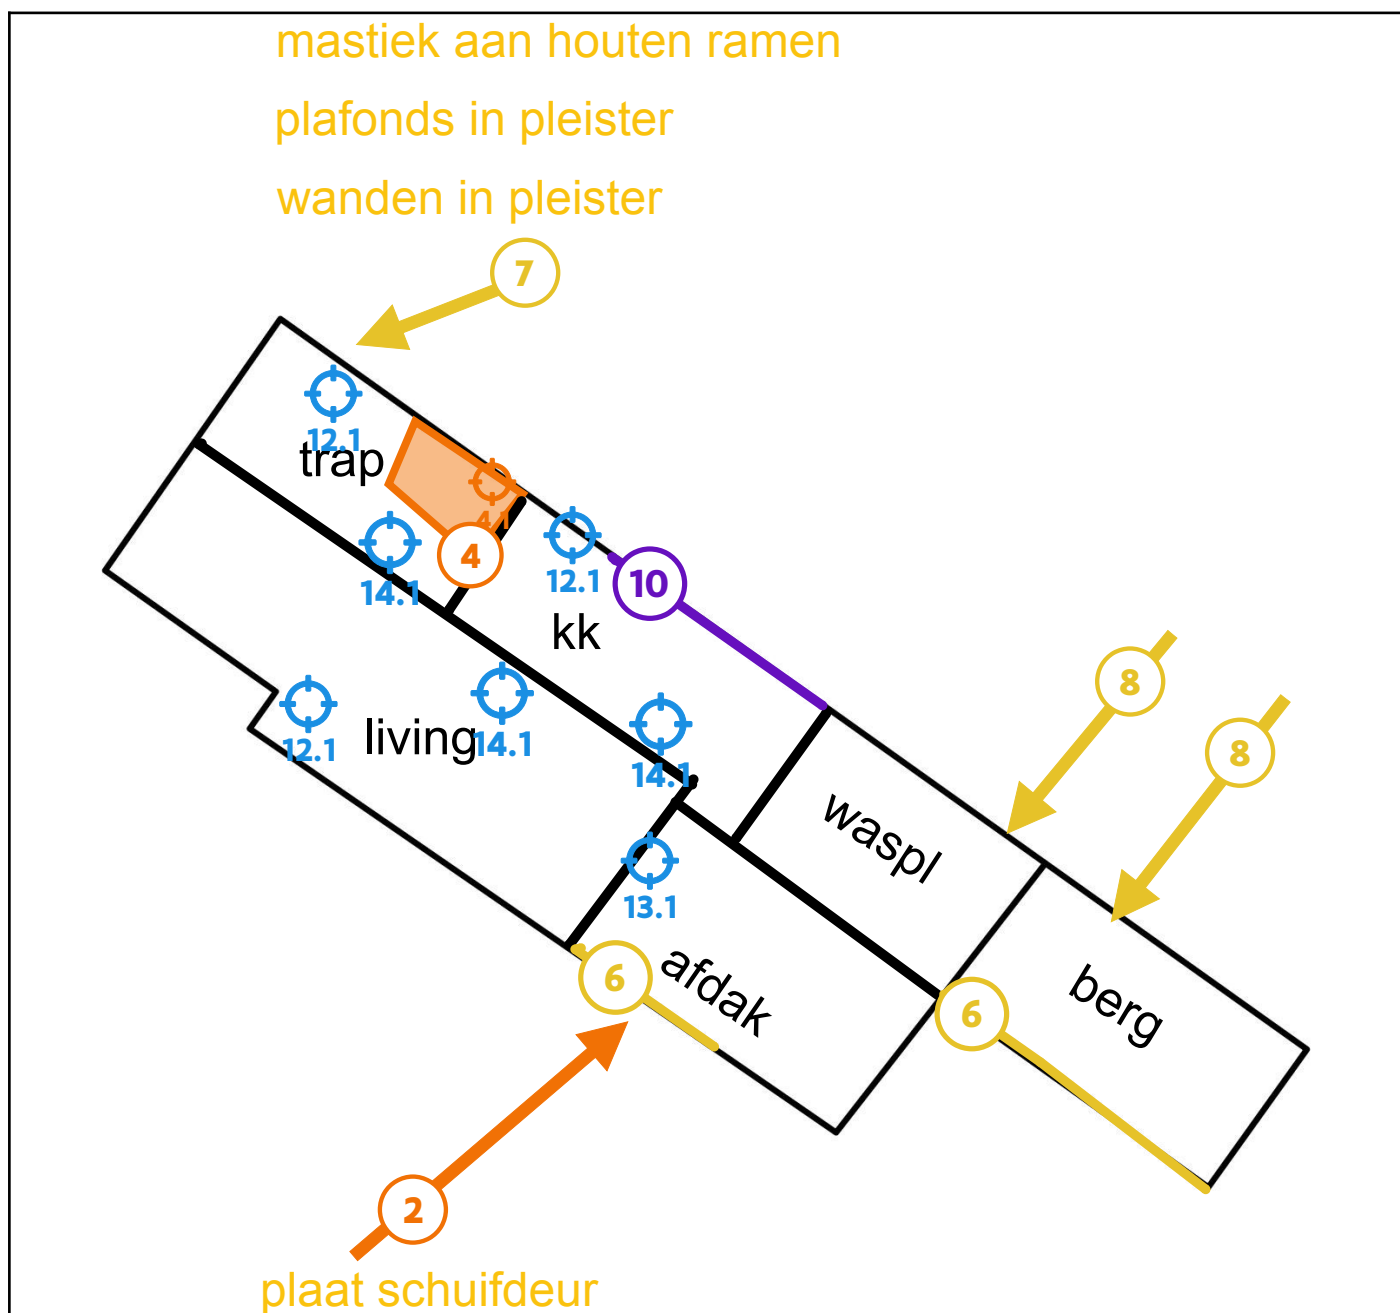
## Plan 1.1: Hoofdgebouw plan gvl

Beschrijving	Type	Actie
2. inlegpaneel type glasal	Asbestmateriaal	Verwijderen
4. Vloerzeil trap en bdk	Asbestmateriaal	Verwijderen
4.1 Code: Mm 4	Puntmonster	-

6. mastiek alu ramen	Asbestmateriaal	Zorgvuldig beheren
7. bakeliet zekeringkast	Asbestmateriaal	Zorgvuldig beheren
8. Bakeliet electra	Asbestmateriaal	Zorgvuldig beheren
10. faiancelijm achter tegels	Advies	-
12. pleisterwerk wanden	Geen asbest	-
12.1 Code: mm01	Mengmonster	-
13. Mastiek houten ramen	Geen asbest	-
13.1 Code: Mm3	Puntmonster	-
14. pleisterwerk plafond	Geen asbest	-
14.1 Code: mm02	Mengmonster	-

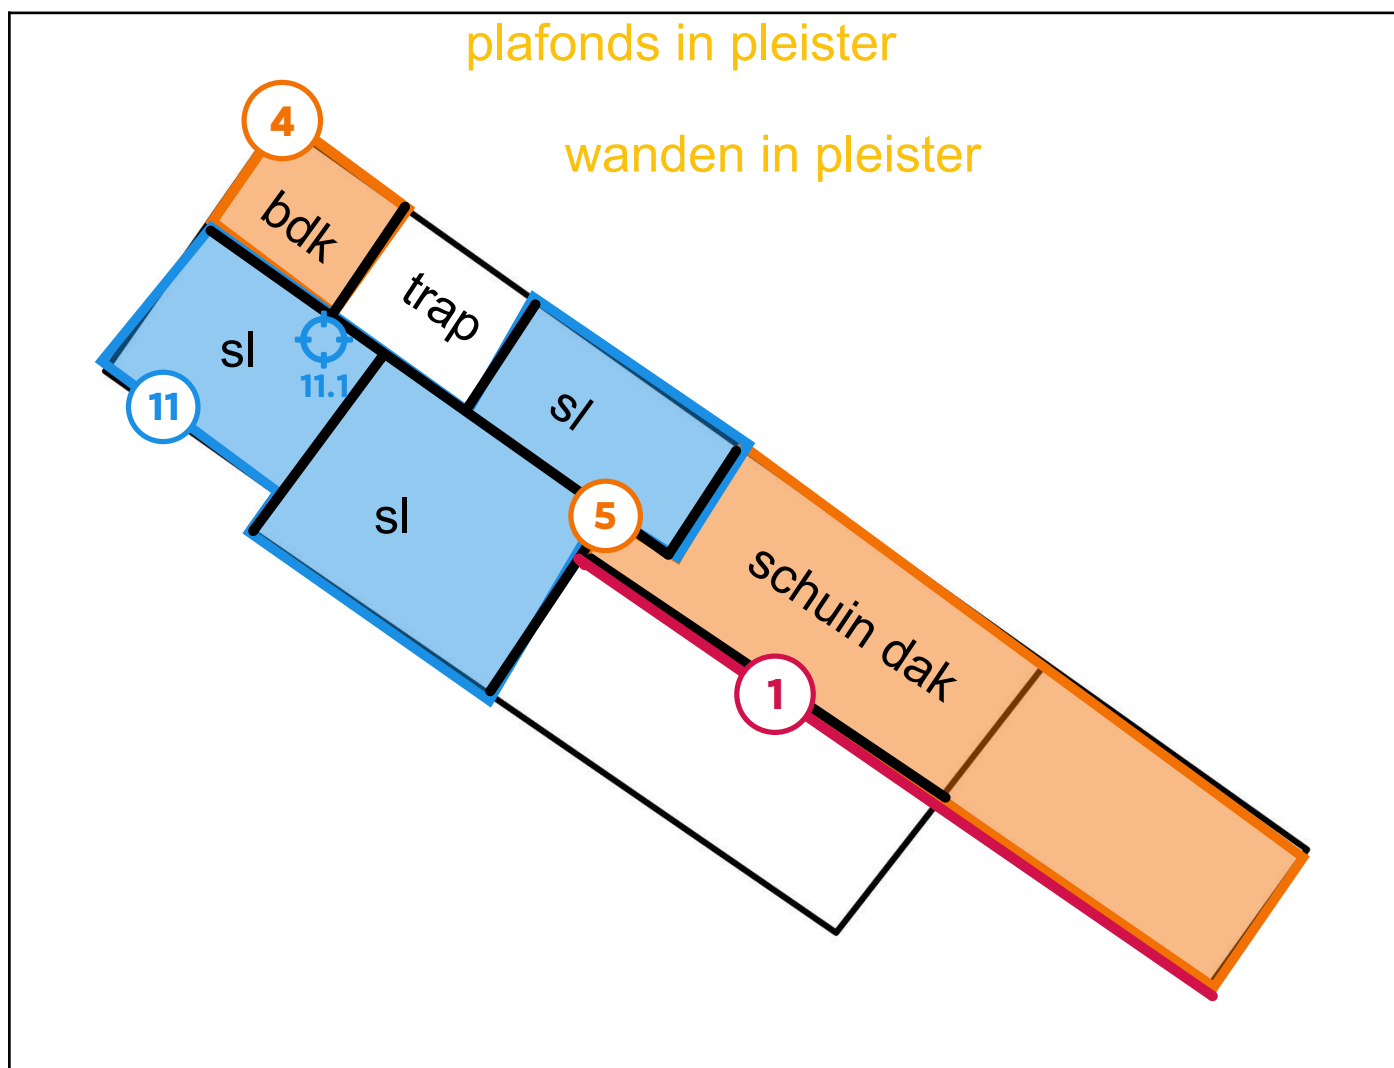
## Plan 1.2: Hoofgebouw plan 1e

Beschrijving	Type	Actie
1. Sediment en slib in goot	Asbestmateriaal	Dringend verwijderen
4. Vloerzeil trap en bdk	Asbestmateriaal	Verwijderen
5. golfplaten dak	Asbestmateriaal	Verwijderen
11. Vloerzeilen slaapkamers	Geen asbest	-
11.1 Code: Mm5	Puntmonster	-
12. pleisterwerk wanden	Geen asbest	-

14. pleisterwerk plafond	Geen asbest	-
--------------------------	-------------	---

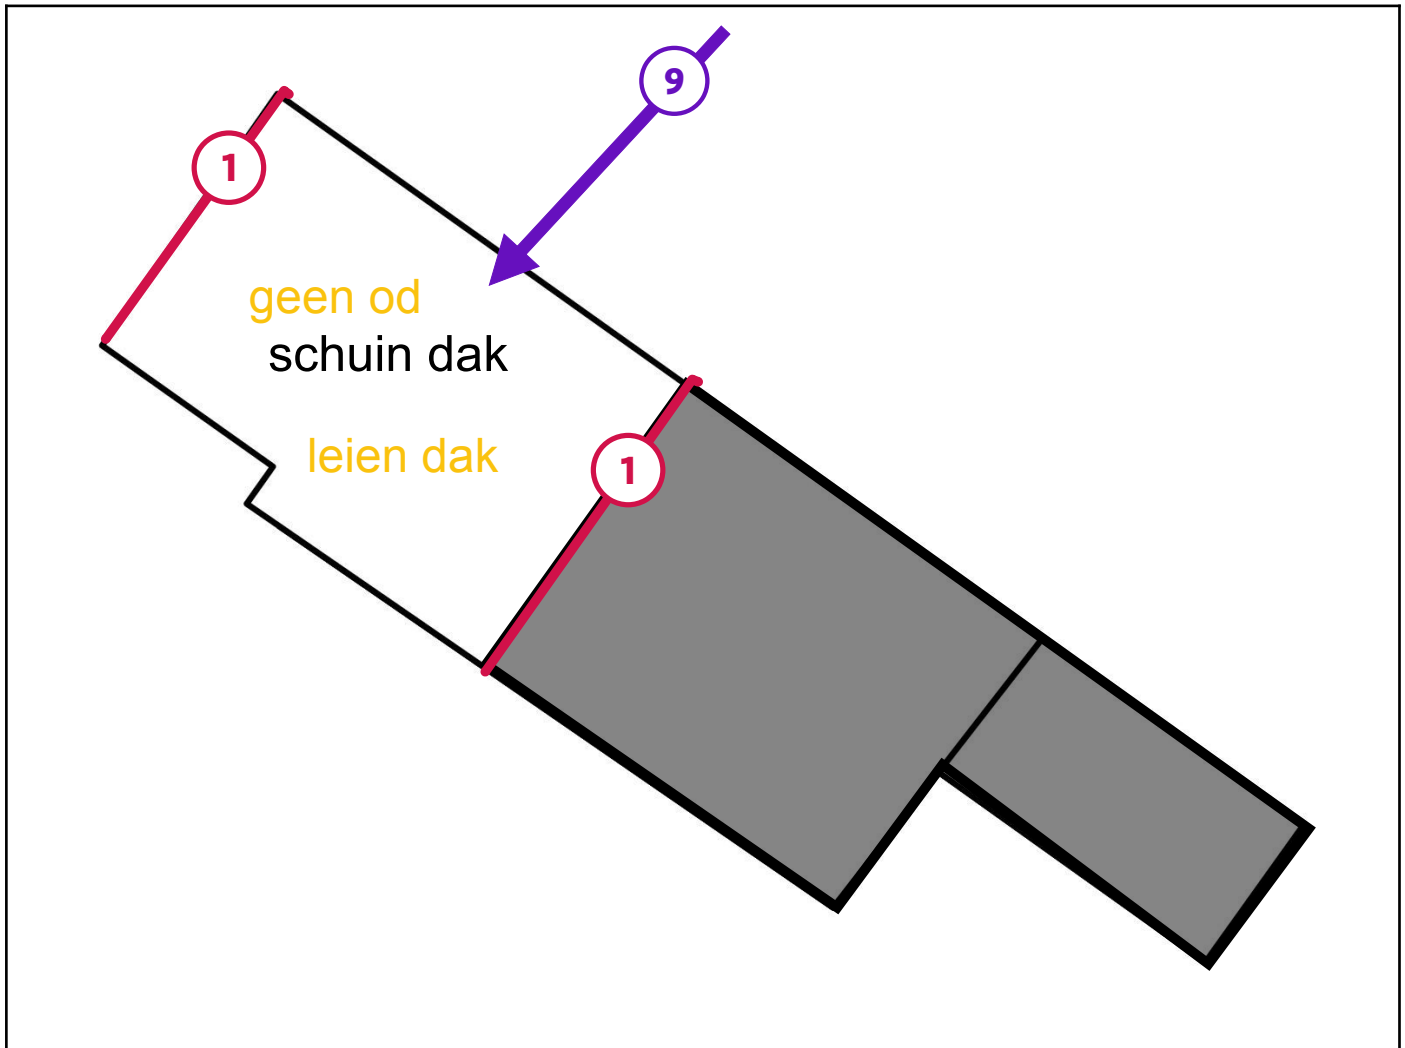
## Plan 1.3: Hoofdgebouw plan dak

Beschrijving	Type	Actie
1. Sediment en slib in goot	Asbestmateriaal	Dringend verwijderen
3. leien dak	Asbestmateriaal	Verwijderen
9. Binnenkant schouw	Beperking	-
16. Onderdak type: niet asbest verdacht	Overige ruimte of materiaal	-

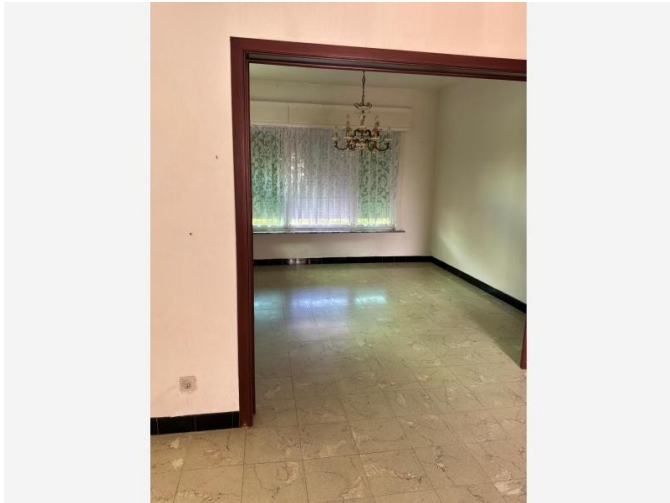
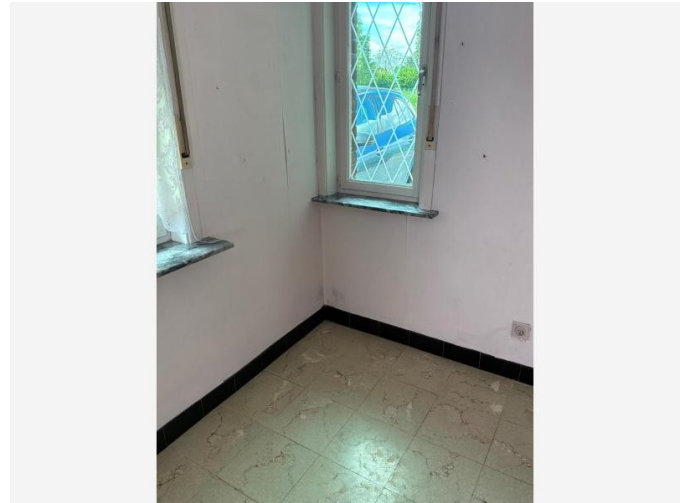
<b>Beschrijving</b>	Vloerzeilen slaapkamers
<b>Omgeving</b>	Binnen
<b>Primaire drager</b>	Vloer
<b>Bindmiddel van materiaal</b>	Karton - papier - viltachtig
<b>Gebondenheid op basis van bindmiddel</b>	Niet-hechtgebonden
<b>Hoeveelheid (oppervlakte - aantal)</b>	<ul style="list-style-type: none"><li>• 40,00 m<sup>2</sup> - 1 stuk</li></ul>
<b>Totale oppervlakte</b>	40,00 m <sup>2</sup>
<b>Identificatiemethode</b>	Een monstername door de asbestdeskundige met laboanalyse door een asbestlabo.
<b>Destructieve handeling voor identificatie</b>	Nee
