# Asbestinventarisatetest

Laarsebaan 131/101, 2170 Antwerpen

Attestnummer : 20260521-000449.000

## Niet-asbestveilig

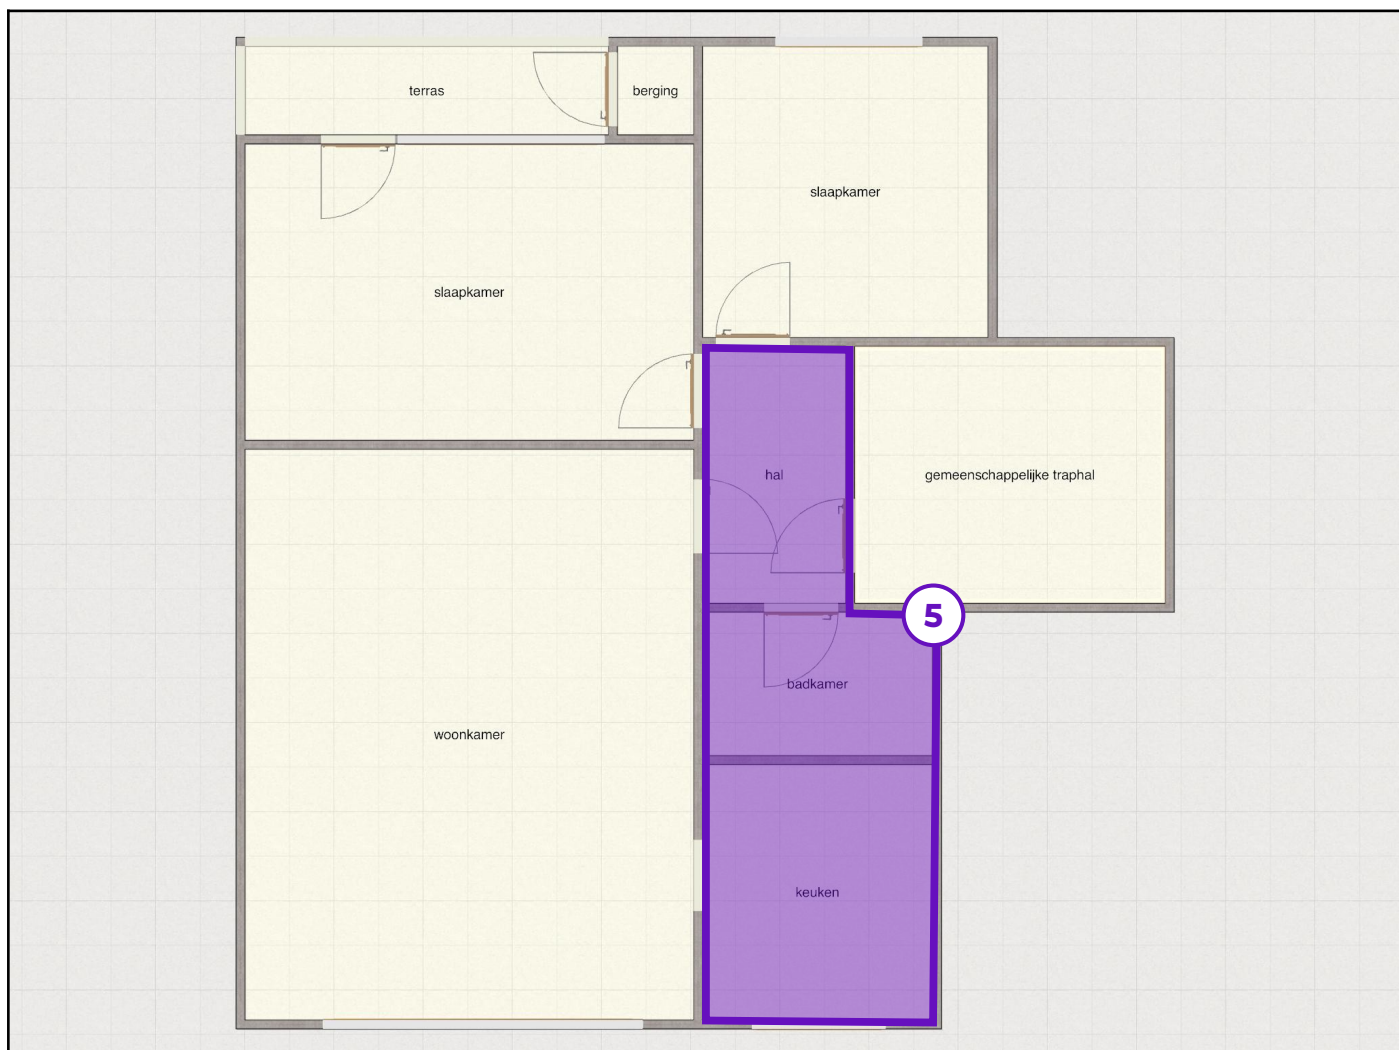
# Plan 1.1: Appartement

Beschrijving	Type	Actie
5. Tegellijm betegeling	Advies	-

De tegellijm achter de betegeling aan de wanden en vloeren in het appartement en garage kan niet geïnspecteerd worden zonder schade toe te brengen aan de materialen. Bijgevolg valt dit buiten de opdracht. (niet-destructief onderzoek) Destructief onderzoek is nodig voor aanvang van sloop- of renovatiewerken om de aanwezigheid van mogelijke asbesthoudende tegellijm uit te sluiten.

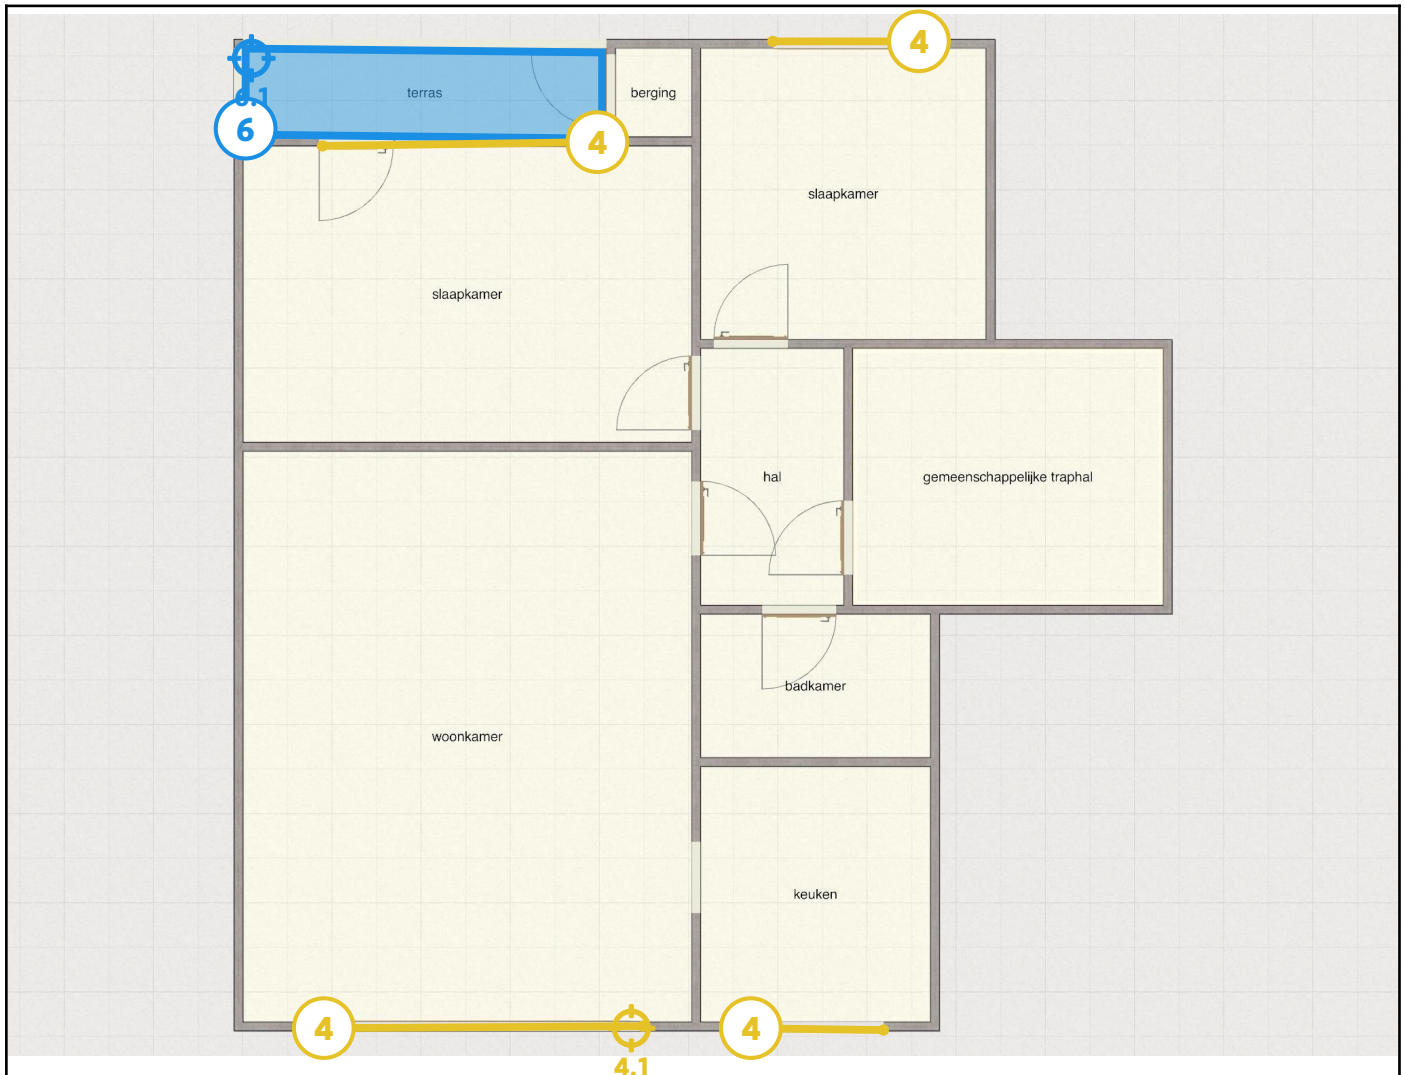
## Plan 1.4: Appartement buitenschil

Beschrijving	Type	Actie
4. Kitramen (tussen glas en profiel)	Asbestmateriaal	Zorgvuldig beheren
4.1 Code: MM04	Puntmonster	-
6. Roofinglaag terras (onder kunstgras)	Geen asbest	-
6.1 Code: MM05	Puntmonster	-

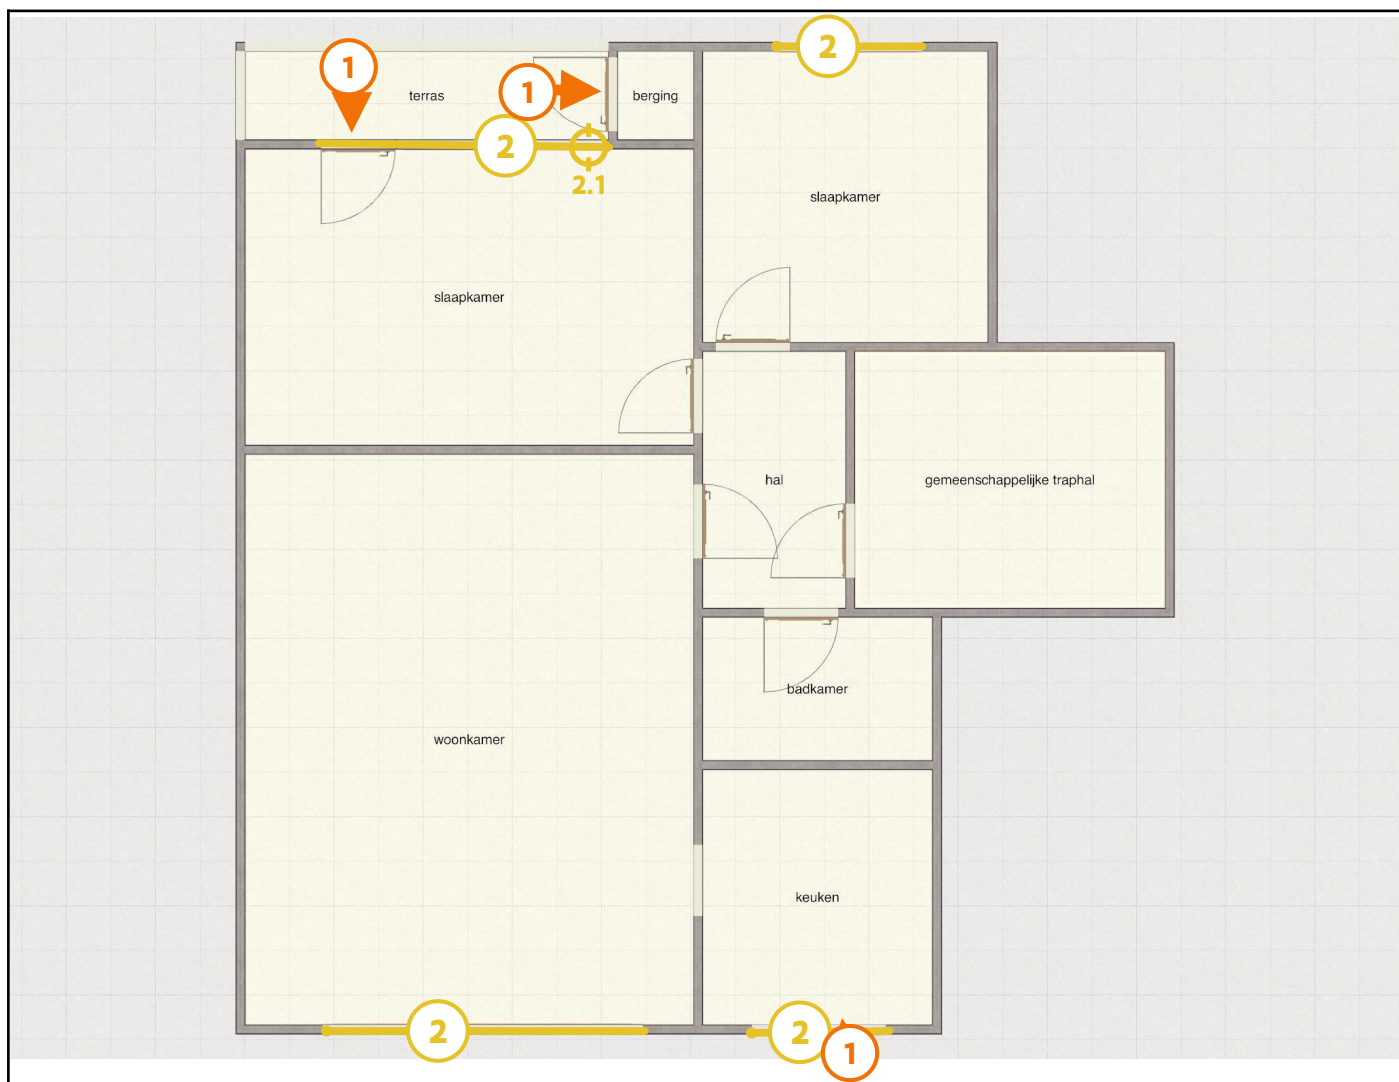
## Plan 1.5: Appartement buitenschil

Beschrijving	Type	Actie
1. Deurpaneel deur tuinhuis	Asbestmateriaal	Verwijderen
2. Afdichting buitenschrijnwerk ramen	Asbestmateriaal	Zorgvuldig beheren
2.1 Code: MM03	Puntmonster	-

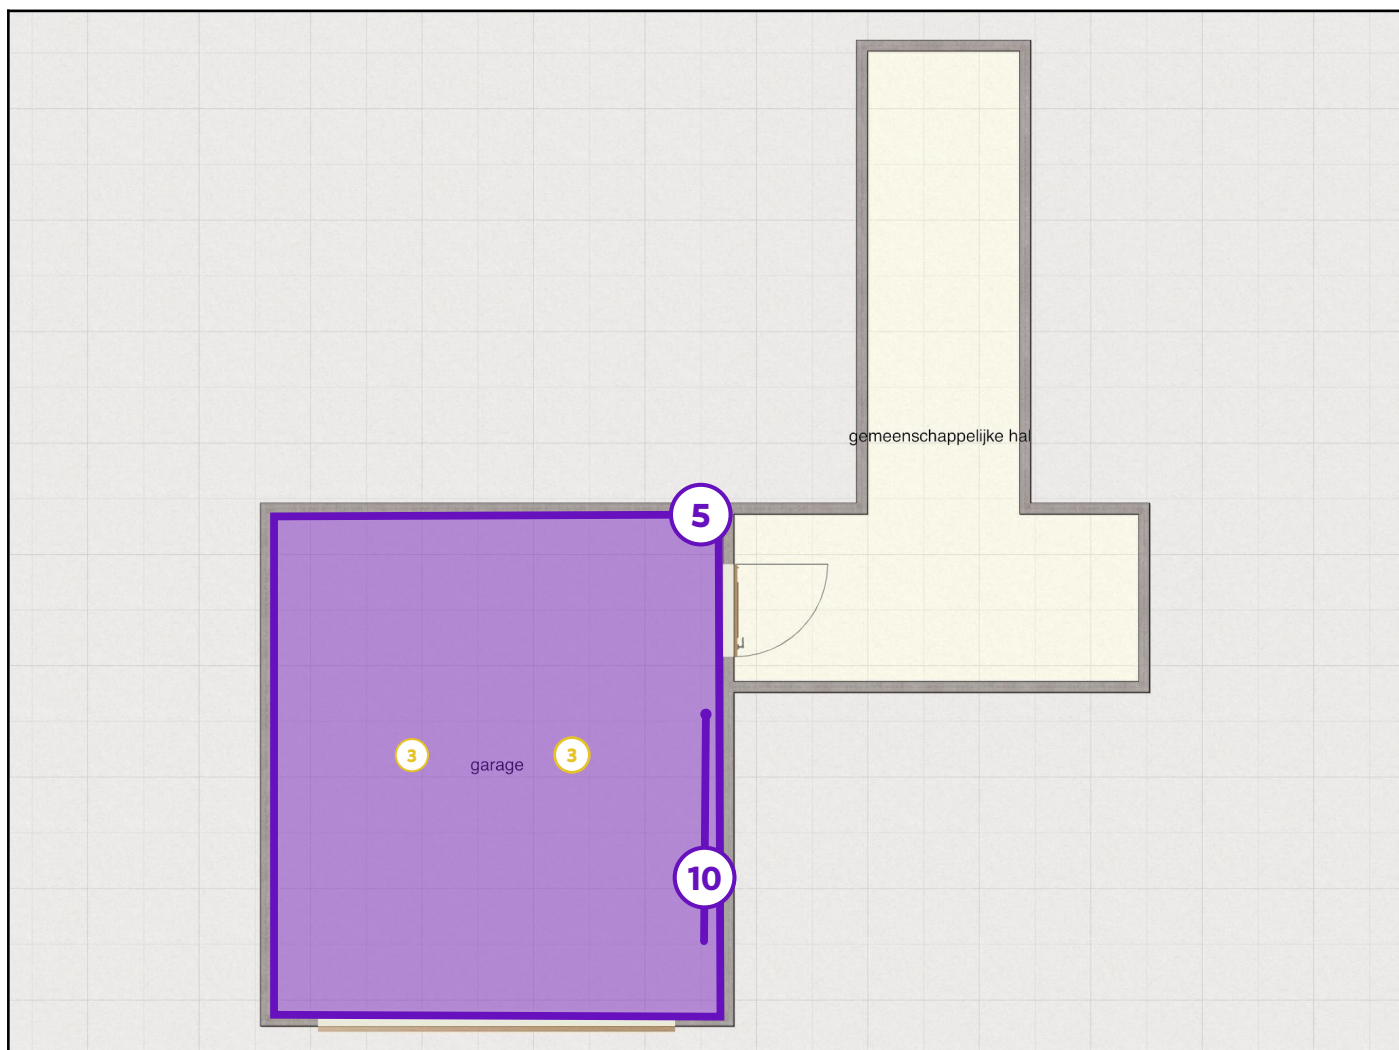
## Plan 1.6: Garage

Beschrijving	Type	Actie
3. Bakeliet lichtpunten garage	Asbestmateriaal	Zorgvuldig beheren
5. Tegellijm betegeling	Advies	-
10. Leidingisolatie garage	Overige ruimte of materiaal	-
