Asbestinventarisatetest

Opstalstraat 3, 9200 Dendermonde

Attestnummer : 20260619-000421.000

Uitgegeven op : 19.06.2026

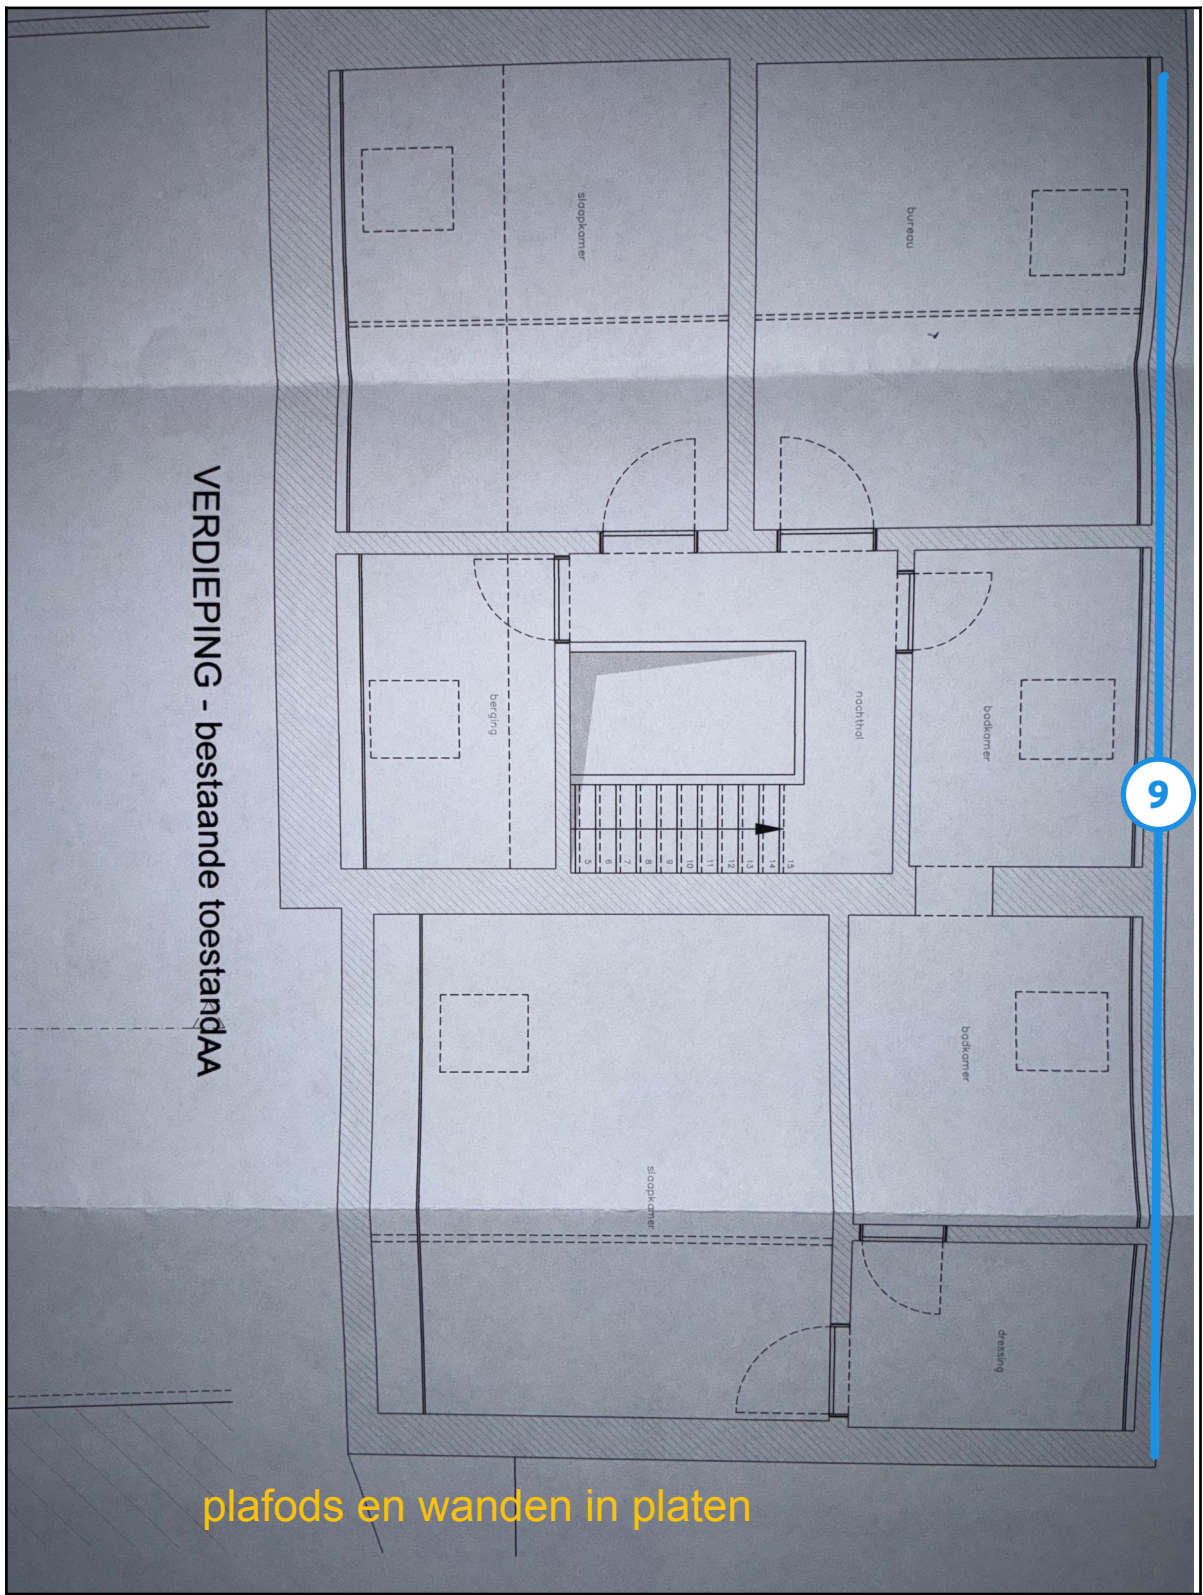
Plan 1.2: 1e

1. golfplaten dak	Asbestmateriaal	Dringend verwijderen
2. Sediment en slib in goot	Asbestmateriaal	Dringend verwijderen
3. leien dak	Asbestmateriaal	Verwijderen
4. onderdak	Beperking	-
5. Binnenkant schouw	Beperking	-
