Asbestinventarisatetest

Zandstraat 2, 2300 Turnhout

Attestnummer : 20260109-000287.000

Zone 1: Hoofdgebouw

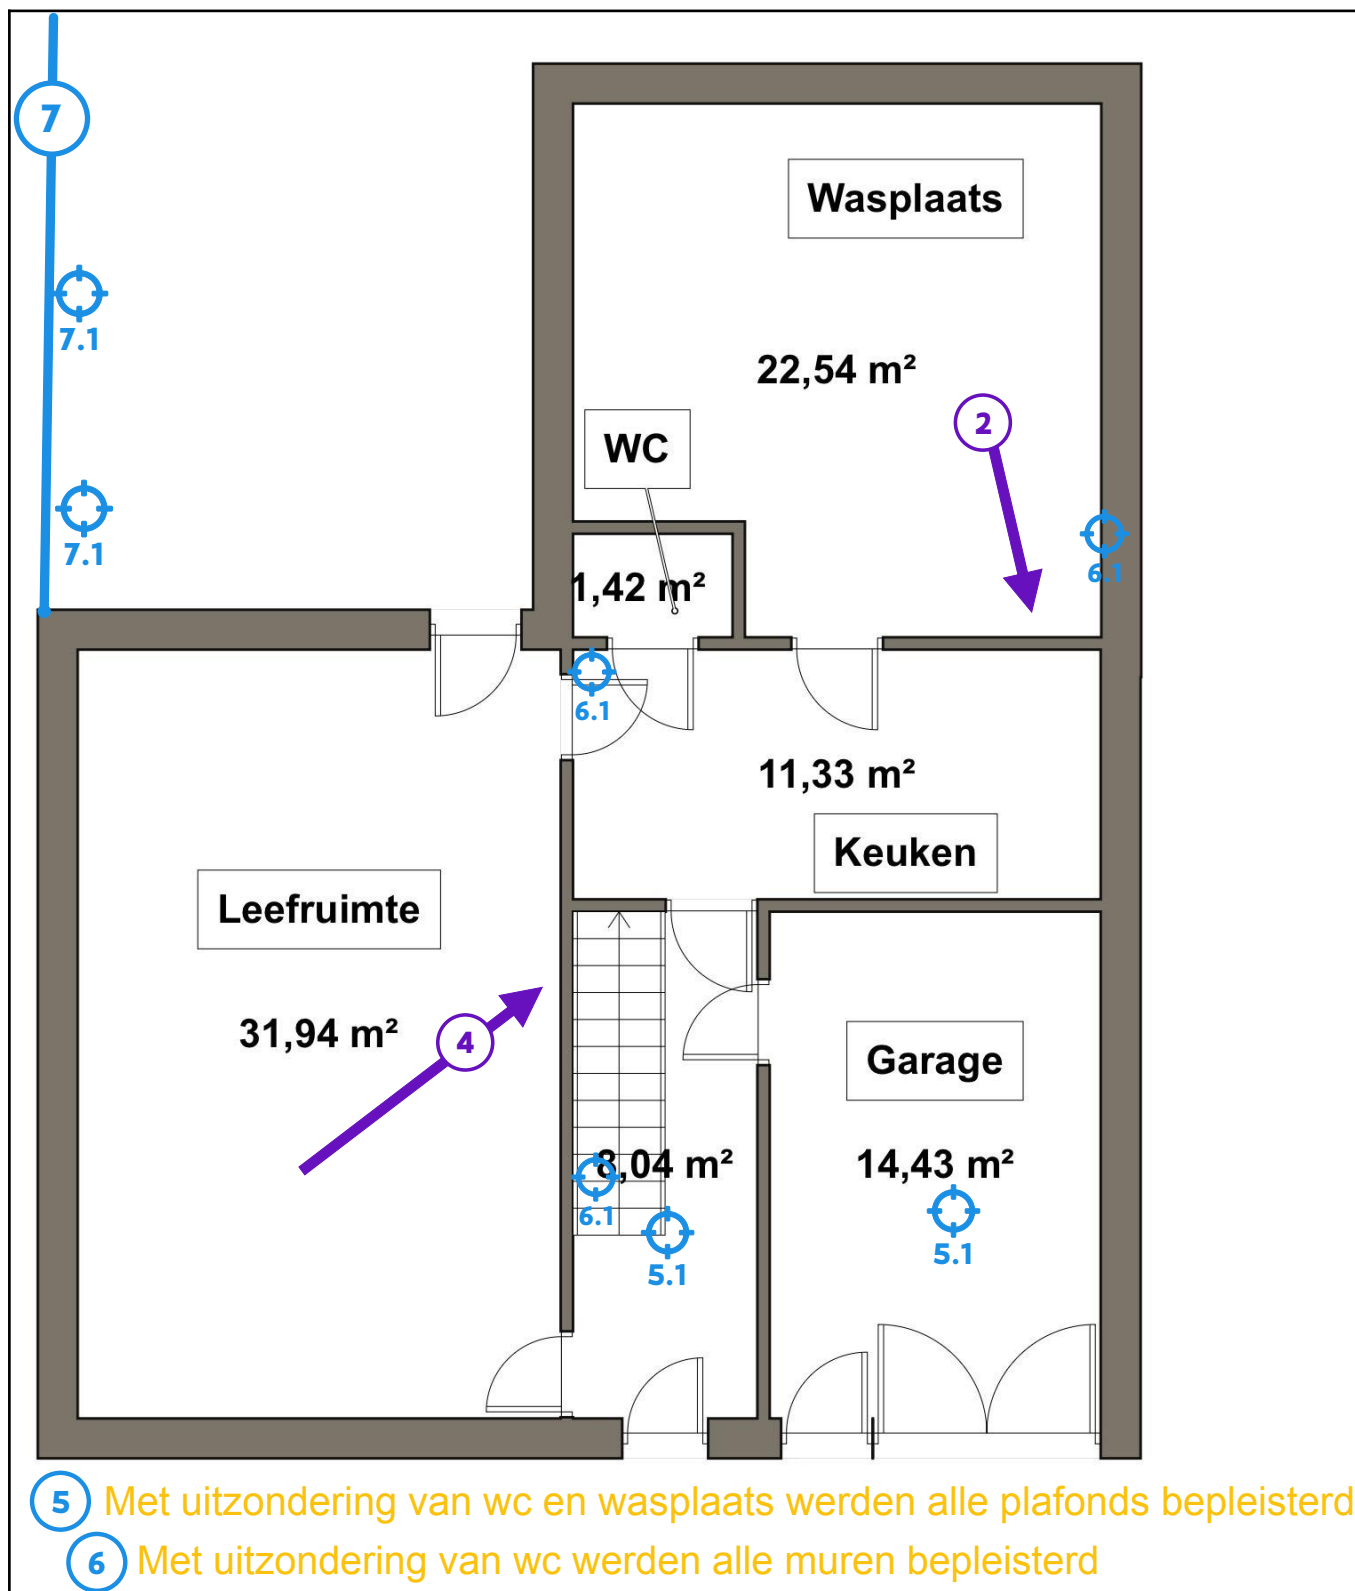
Plan 1.1: Gelijkvloers

2. Kruipruimte	Beperking	-
4. Inhoud steense schouw niet waarneembaar zonder destructieve handeling	Advies	-
5. Pleisterwerk plafonds	Geen asbest	-
5.1 Code: MM02	Mengmonster	-
6. Pleisterwerk muren	Geen asbest	-
6.1 Code: MM01	Mengmonster	-
7. Cementering gedeelde muur in tuin	Geen asbest	-
7.1 Code: MM05	Mengmonster	-

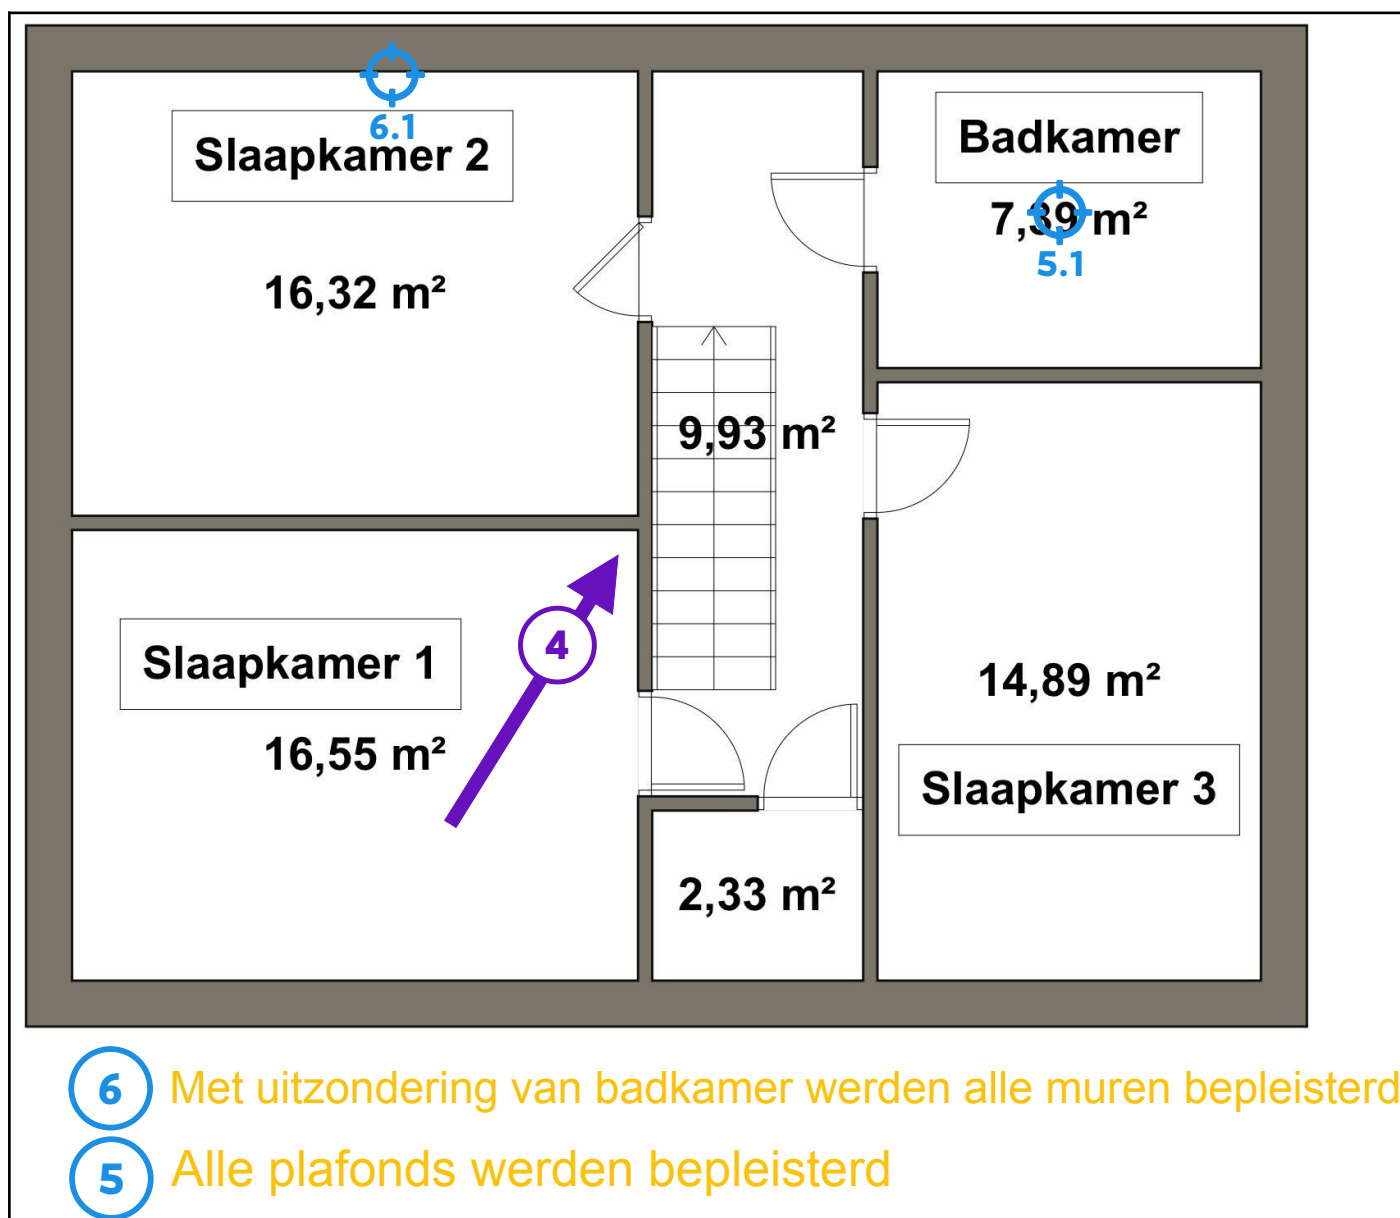
Plan 1.2: 1e verdieping

Beschrijving	Type	Actie
4. Inhoud steense schouw niet waarneembaar zonder destructieve handeling	Advies	-
5. Pleisterwerk plafonds	Geen asbest	-
5.1 Code: MM02	Mengmonster	-
6. Pleisterwerk muren	Geen asbest	-

6.1 Code: MM01	Mengmonster	-
----------------	-------------	---

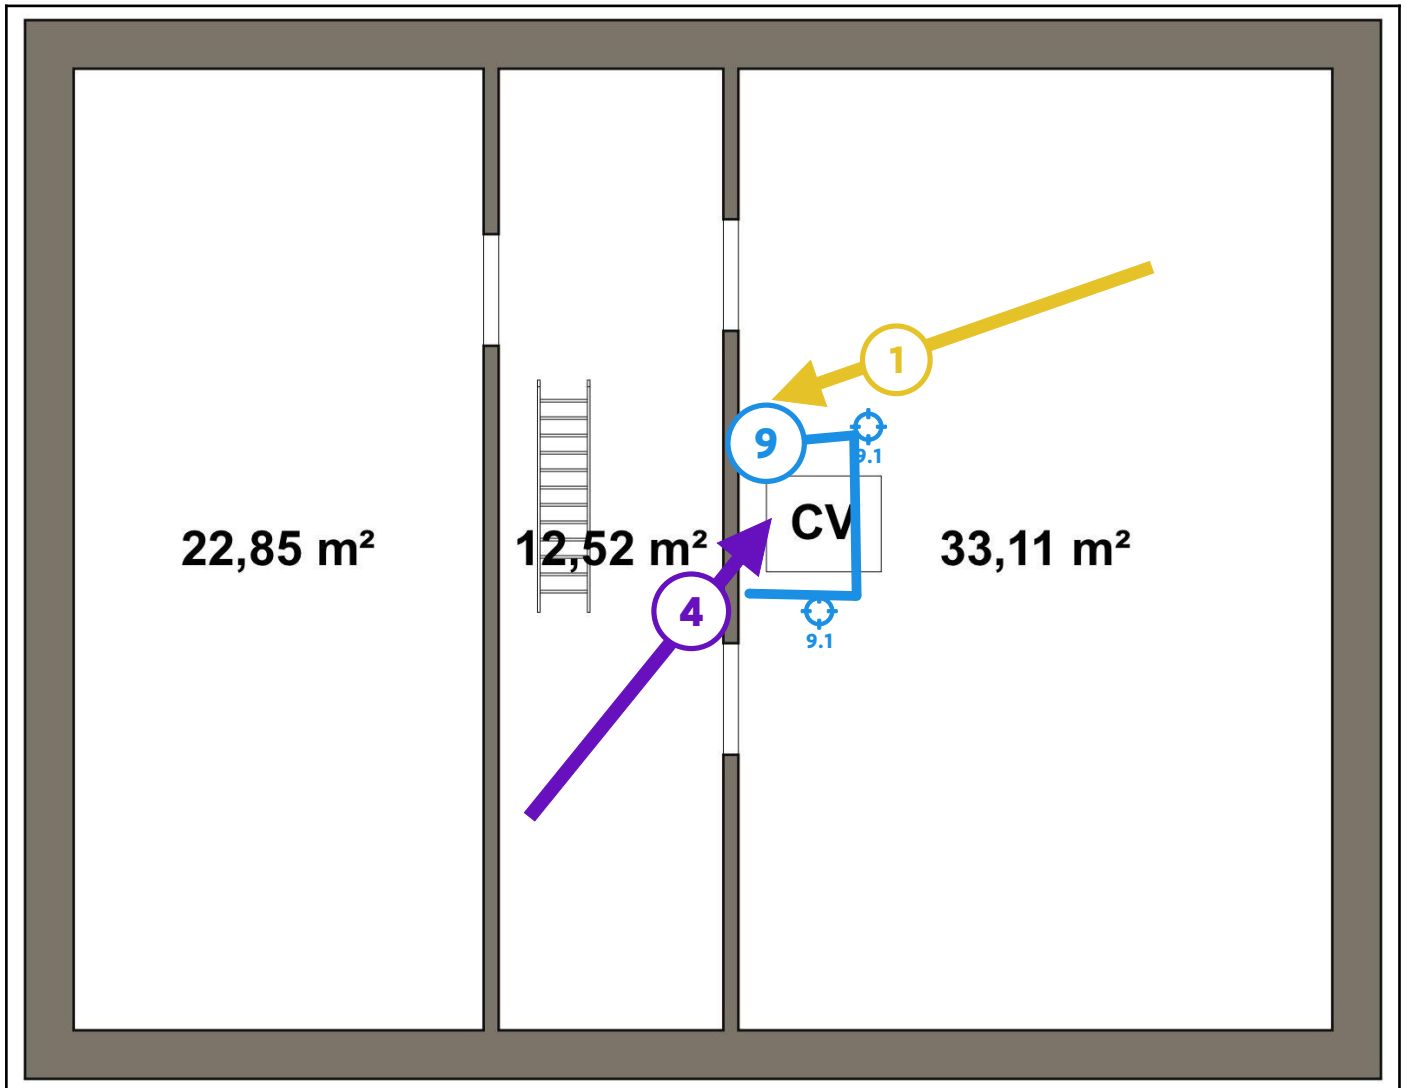
Plan 1.3: Zolder

Beschrijving	Type	Actie
1. Bakeliet schakelaar op zolder en in bijgebouw	Asbestmateriaal	Zorgvuldig beheren
4. Inhoud steense schouw niet waarneembaar zonder destructieve handeling	Advies	-
9. Cementering tegen steense schouw op zolder	Geen asbest	-
9.1 Code: MM04	Mengmonster	-

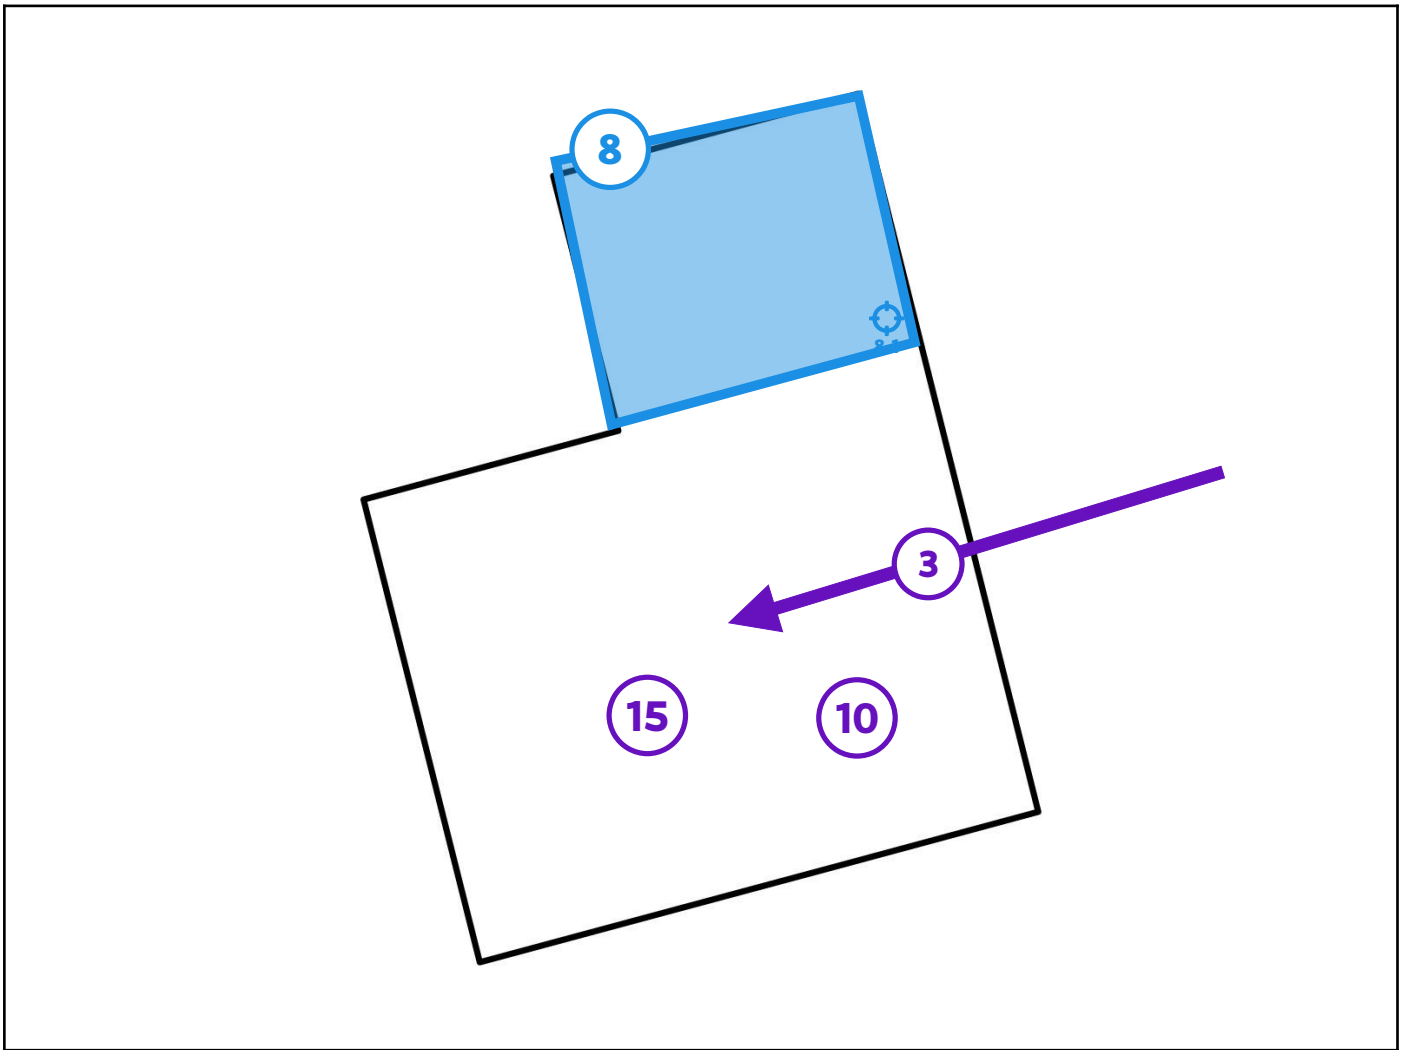
Plan 1.4: Contouren

Beschrijving	Type	Actie
3. Inhoud steense schouw niet controleerbaar door hoogte	Beperking	-
8. Roofing	Geen asbest	-
8.1 Code: MM03	Puntmonster	-
10. Dakbedekking bestaande uit pannen (niet verdacht)	Overige ruimte of materiaal	-
15. Geen onderdak onder dakpannen	Overige ruimte of materiaal	-

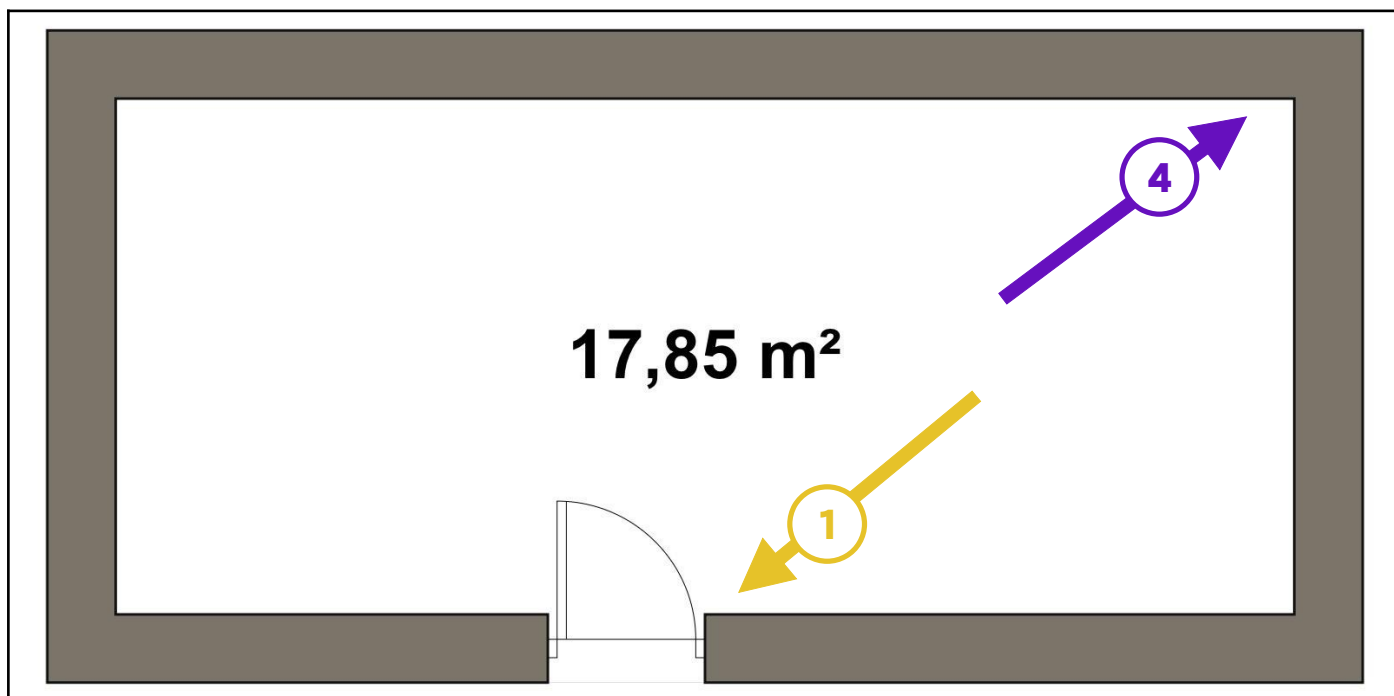
Plan 2.2: Bijgebouw binnen

Beschrijving	Type	Actie
1. Bakeliet schakelaar op zolder en in bijgebouw	Asbestmateriaal	Zorgvuldig beheren
4. Inhoud steense schouw niet waarneembaar zonder destructieve handeling	Advies	-
