Asbestinventarisatetest

De Francqueslei 11, 2100 Antwerpen

Attestnummer : **20260502-000098.000**

Uitgegeven op : **02.05.2026**

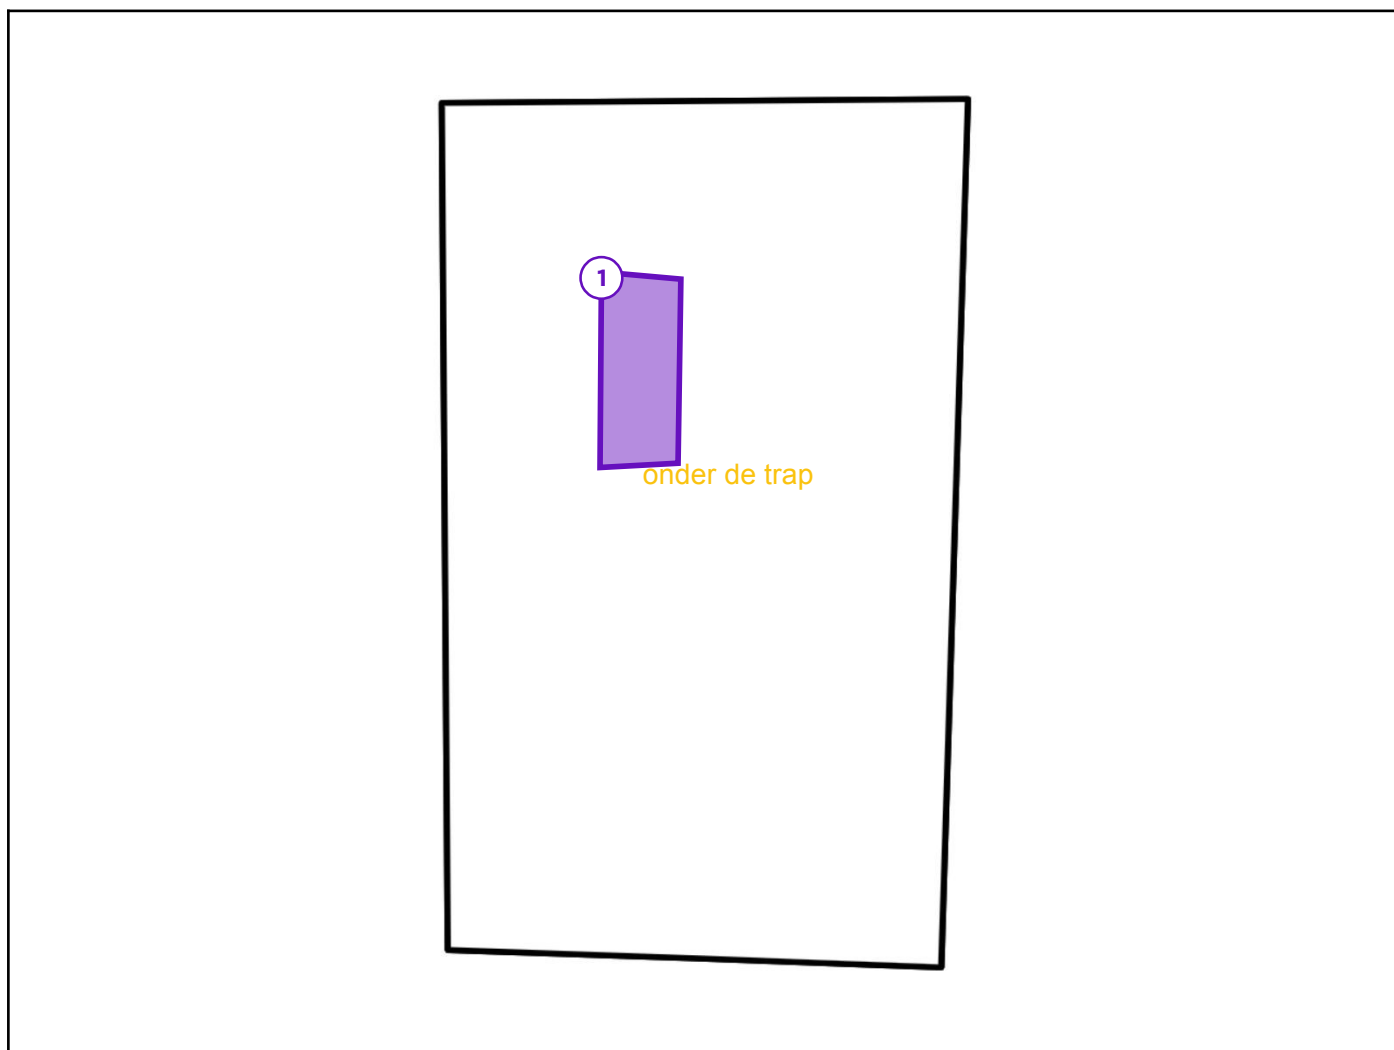
Plan 1.3: Hoofdgebouw plan

Beschrijving	Type	Actie
1. Kruipruimte op gv niet toegankelijk	Beperking	-

Uitleg van de asbestdeskundige: te laag (lager dan 1.5m) en wordt daarom niet onderzocht binnen dit protocol
mogelijk zitten hier nog (asbesthoudende)materialen in die niet werden beschreven in dit attest

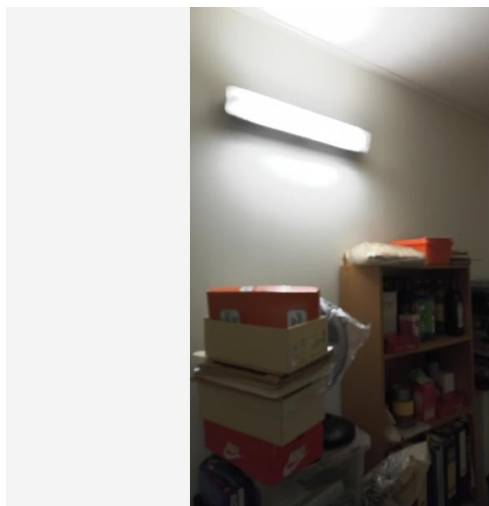
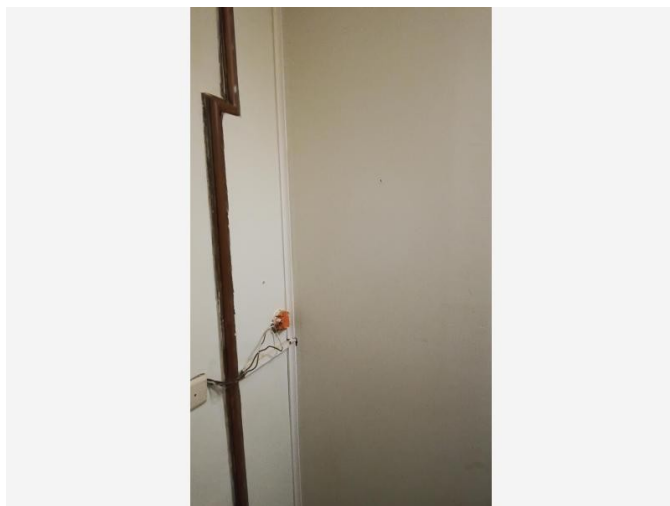
Beschrijving	Notitie	Terug te vinden op plannen
Fiche 8: gipsplaat muren leefruimtnberging ' badk keuken	Gipsplaat met niet waarneembare smeerlagen. De deskundige kan geen uitspraak doen over achterliggende materialen . Daarvoor is destructief onderzoek nodig.	Plan 1.1: app boven
Fiche 9: Recente cv-ketel	Cv-ketel is van een recent bouwjaar en volgens de literatuur bevat deze geen asbest .	Plan 1.1: app boven
Fiche 10: ramen met soepele kit	Ramen zijn van een recent bouwjaar. kit is soepel en/of met rubbers	Plan 1.1: app boven

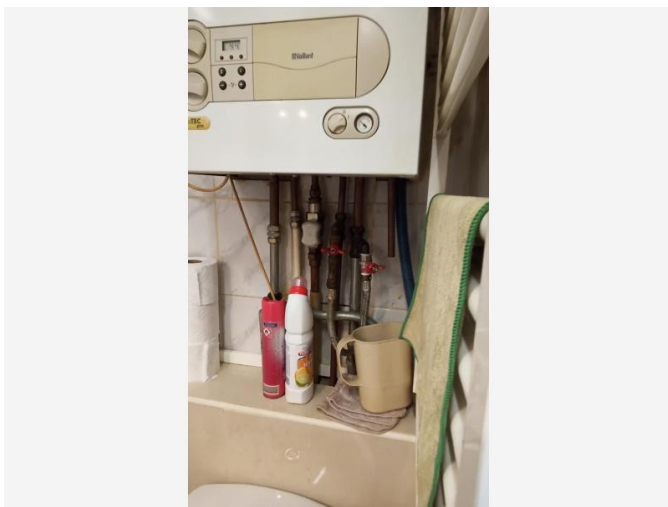
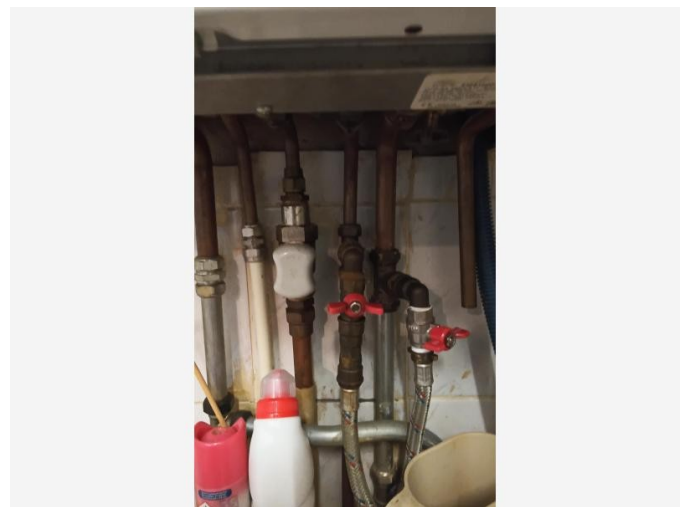
Beschrijving	Notitie	Terug te vinden op plannen
Fiche 11: geen rookgaskanalen op inspectie locatie	bij gemene delen	-
Fiche 12: geen leidingisolatie aanwezig	er is geen leidingisolatie binnen dit inspectegebied	-
Fiche 13: geen onderdak aanwezig	er is geen onderdak gevonden binnen dit inspectegebied, niet waarneembaar althans	-
Fiche 14: geen dakbedekking	bij gemene delen	-
Fiche 15: geen lift aanwezig	er is geen lift binnen dit inspectegebied	-
