Asbestinventarisatetest

Santvoortbeeklaan 2/303, 2100 Antwerpen

Attestnummer : 20260410-000181.000

Asbestveilig (maar mogelijk niet asbestvrij)

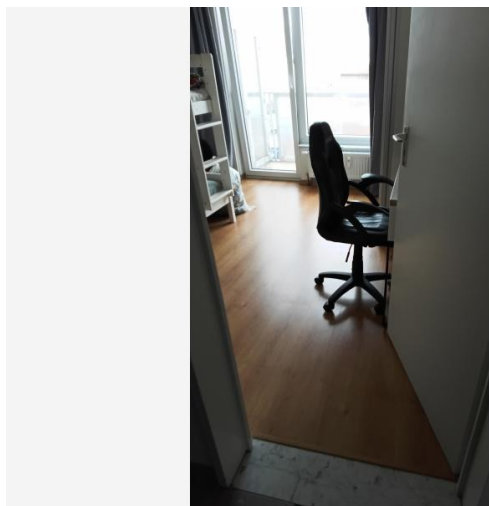
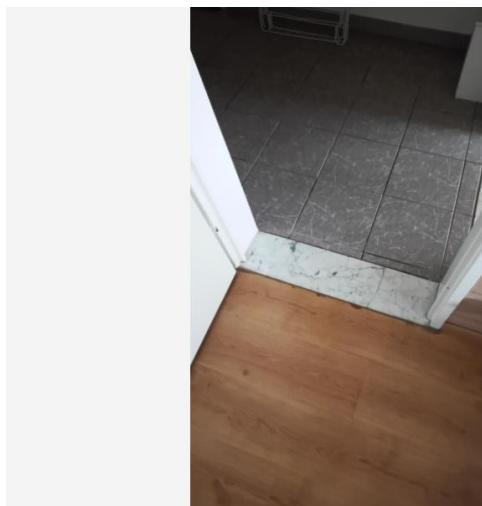
Situeringfoto

Informatie over een niet-asbestverdacht materiaal

Basis voor advies	De asbestdeskundige beoordeelt het materiaal als niet-asbestverdacht.
--------------------------	---

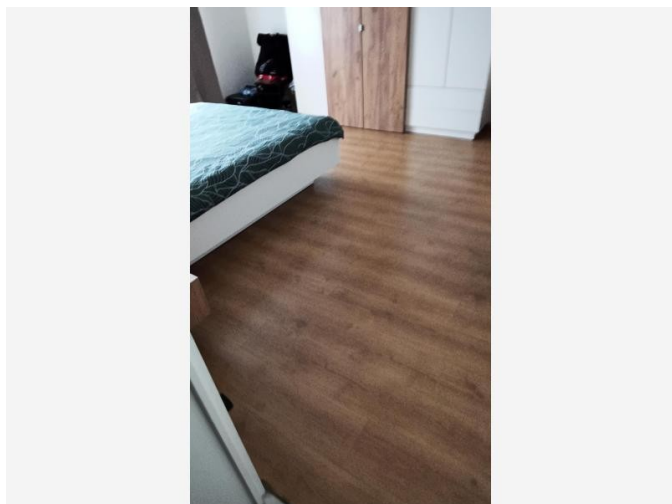
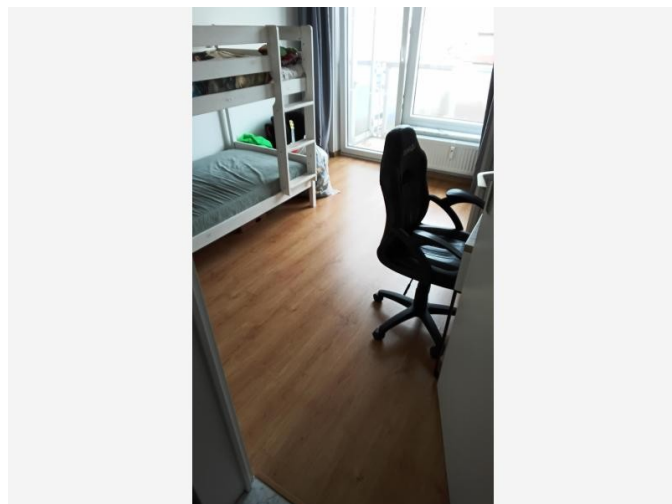
Situeringfoto

Informatie over een niet-asbestverdacht materiaal

Basis voor advies	De asbestdeskundige beoordeelt het materiaal als niet-asbestverdacht.
--------------------------	---

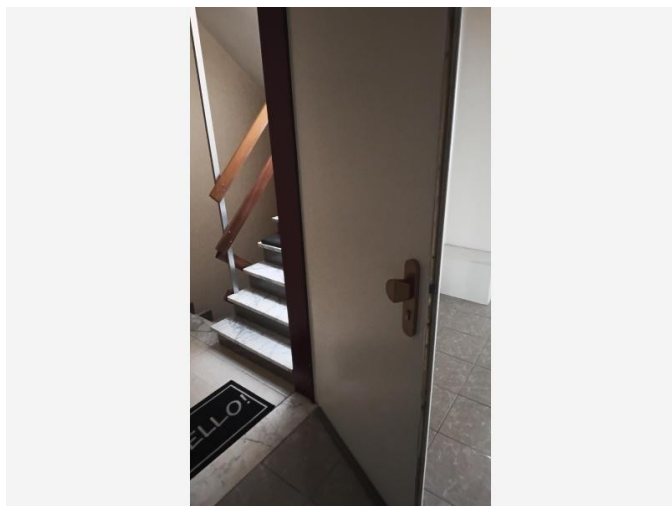
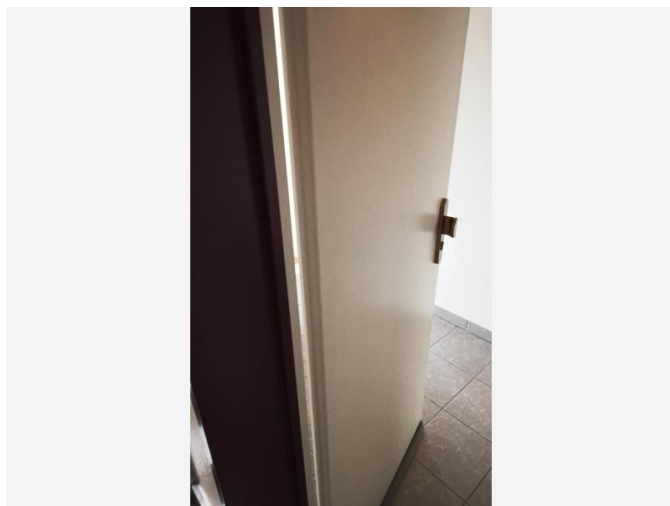
Situeringfoto

Informatie over een materiaal dat de asbestdeskundige niet kan waarnemen of vaststellen

Basis voor advies	Beoordeling op basis van expertise, zonder een vaststelling door de asbestdeskundige.
-------------------	---

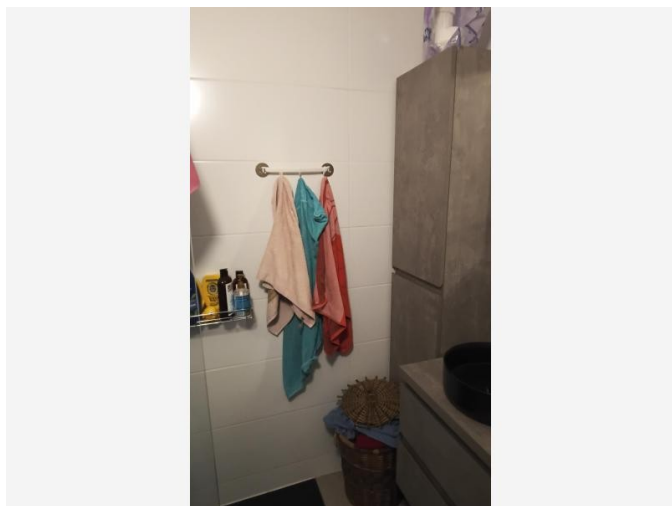
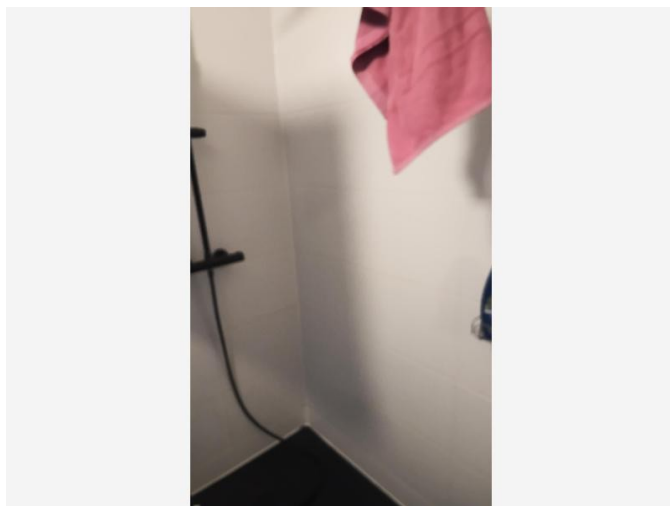
Situeringfoto

Informatie over een materiaal dat de asbestdeskundige niet kan waarnemen of vaststellen

Basis voor advies	Beoordeling op basis van expertise, zonder een vaststelling door de asbestdeskundige.
-------------------	---

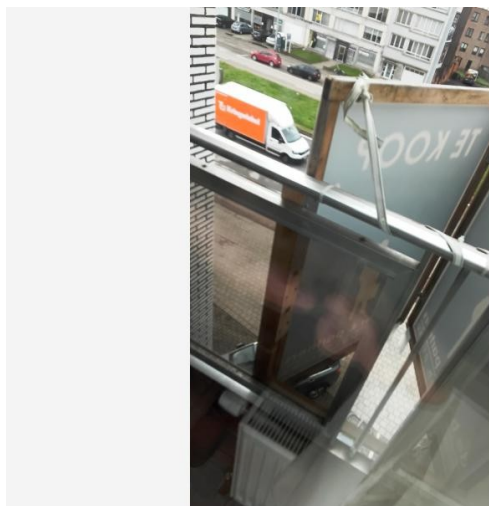
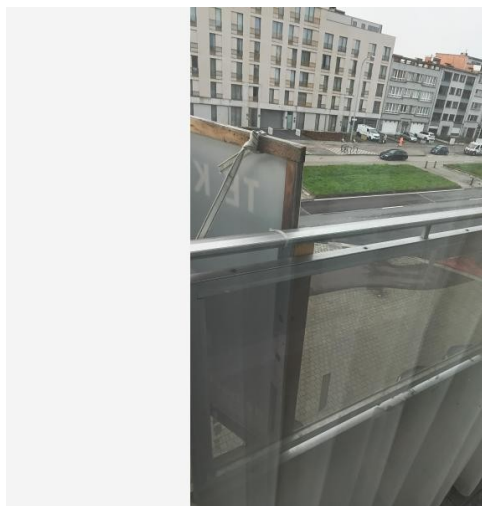
Situeringfoto

Informatie over een materiaal van een andere eigenaar
