Asbestinventarisatetest

Aardbruggenstraat 27, 3570 Alken

Attestnummer : 20260623-000055.000

Uitgegeven op : 23.06.2026

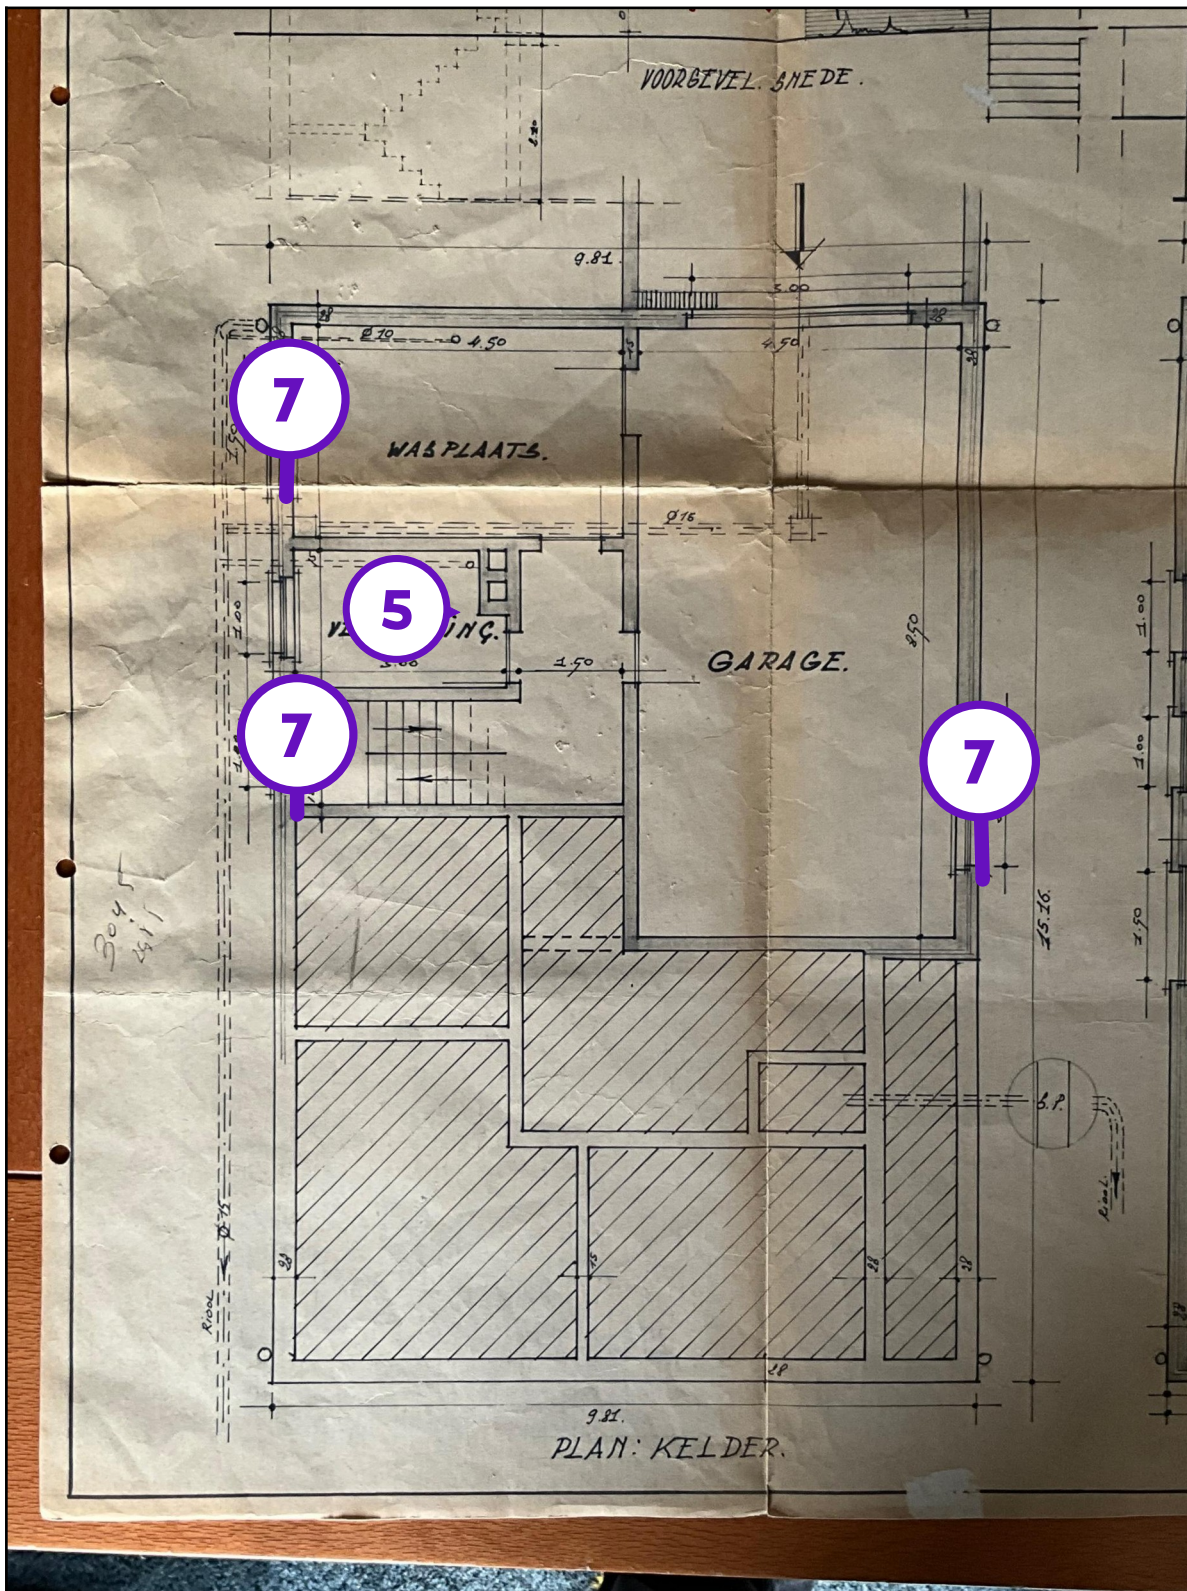
Plan 1.1: kelder

5. CV-brander (niet verdacht)	Overige ruimte of materiaal	-
7. siliconen ramen	Overige ruimte of materiaal	-

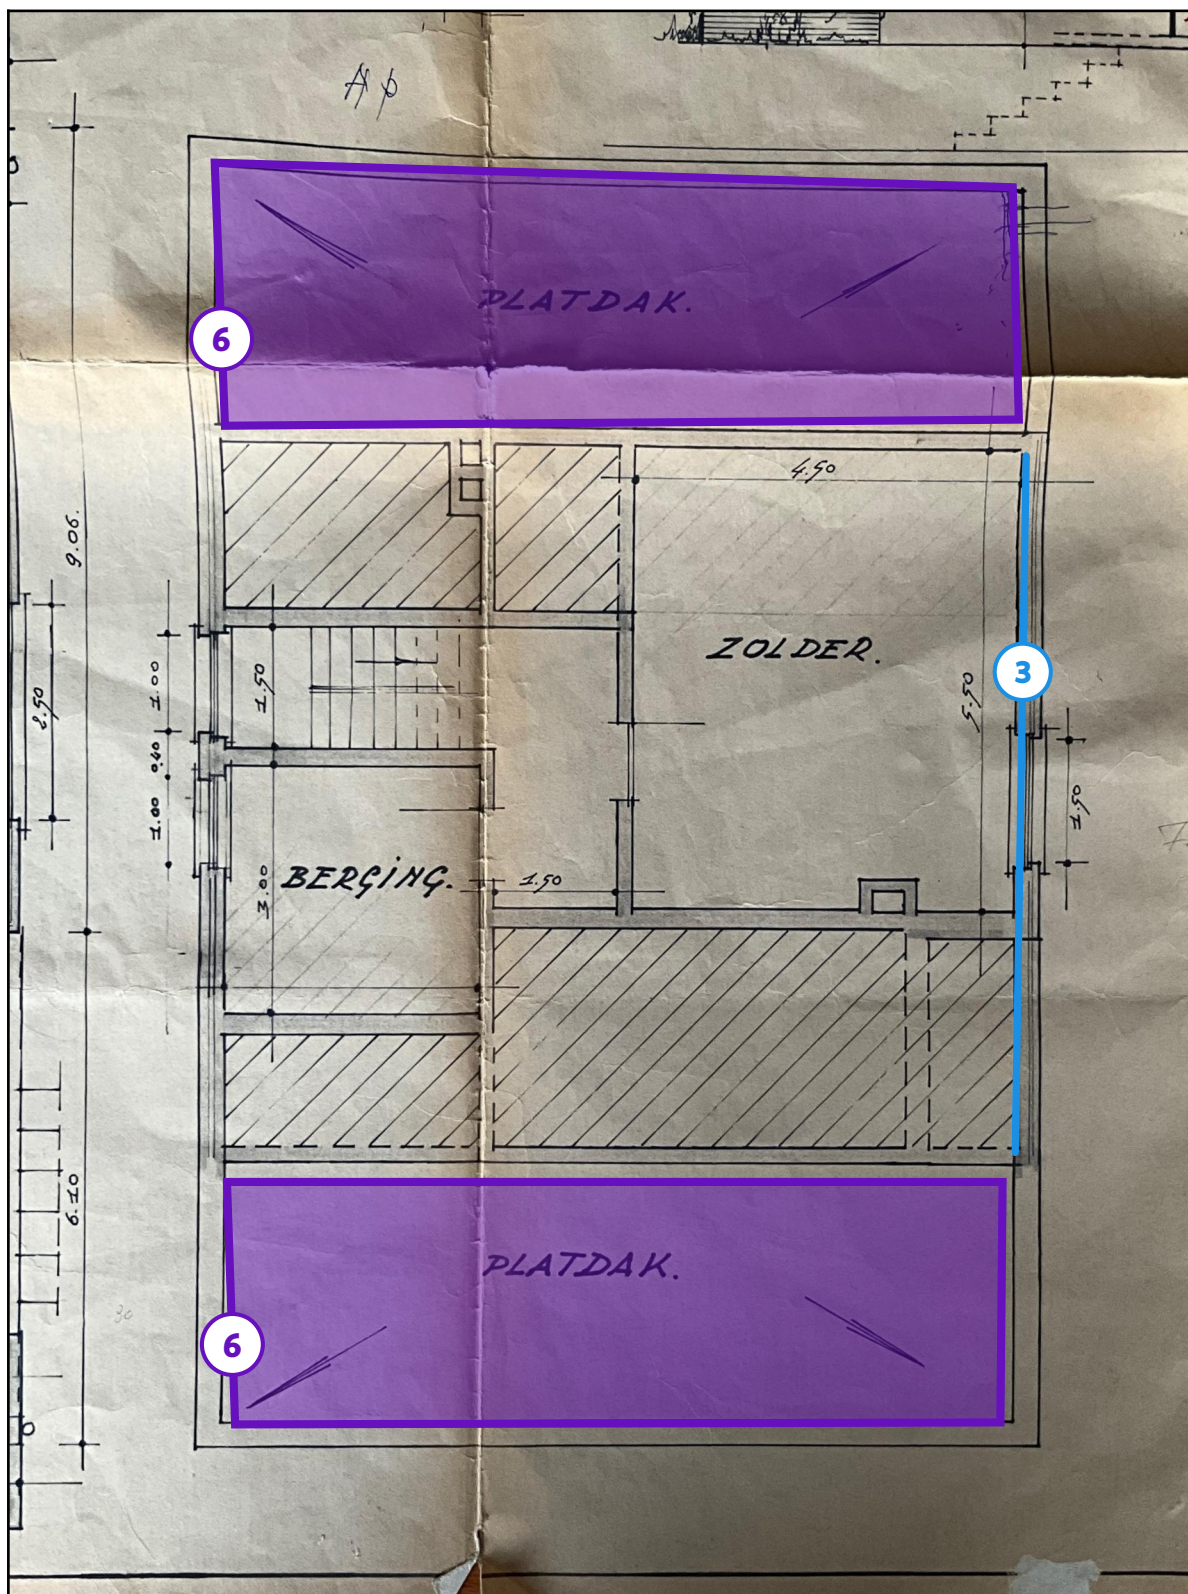
Plan 1.3: nv1

3. Pleisterwerk muren	Geen asbest	-
6. Plat dak vernieuwd	Overige ruimte of materiaal	-

3. Pleisterwerk muren	Geen asbest	-
3.1 Code: St01	Mengmonster	-

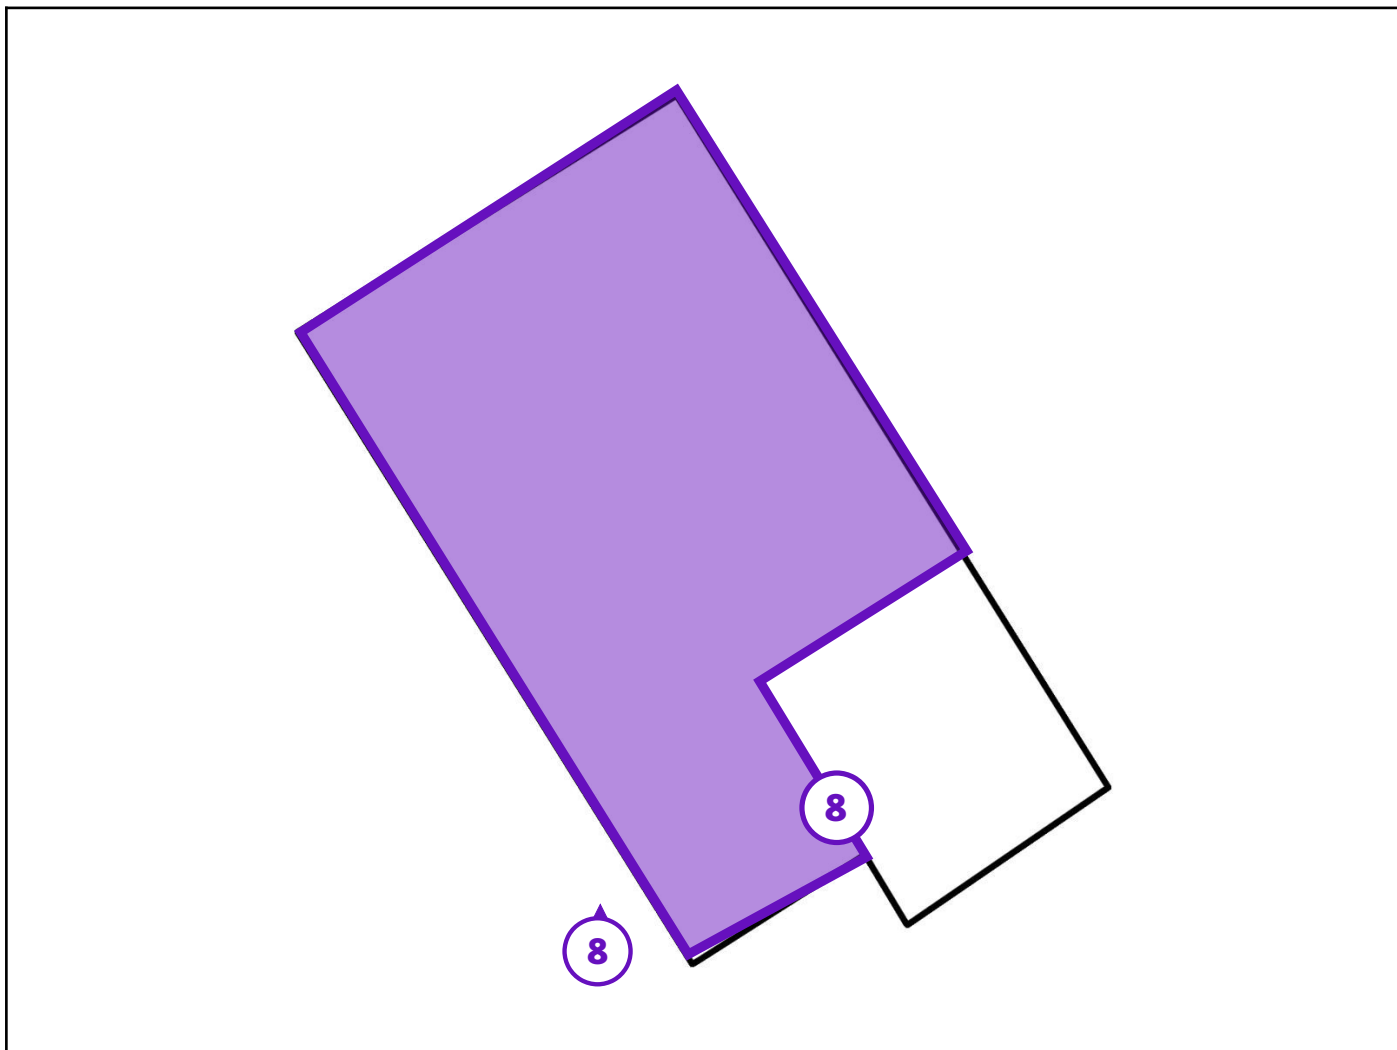
Plan 1.8: dakenplan kopie

Beschrijving	Type	Actie
8. Dakbedekking in dakpannen (niet verdacht)	Overige ruimte of materiaal	-

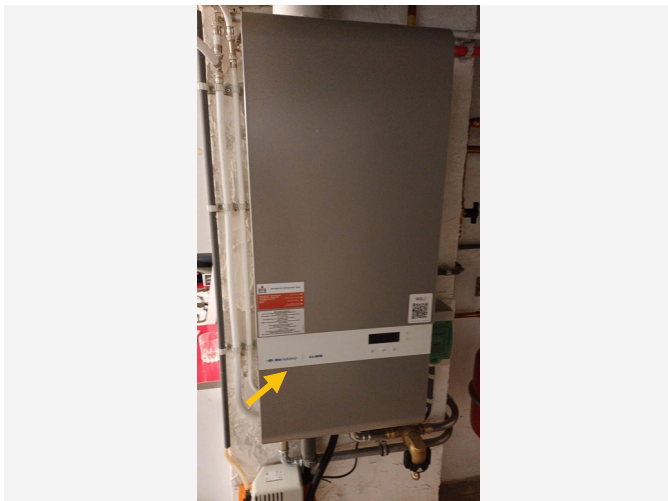
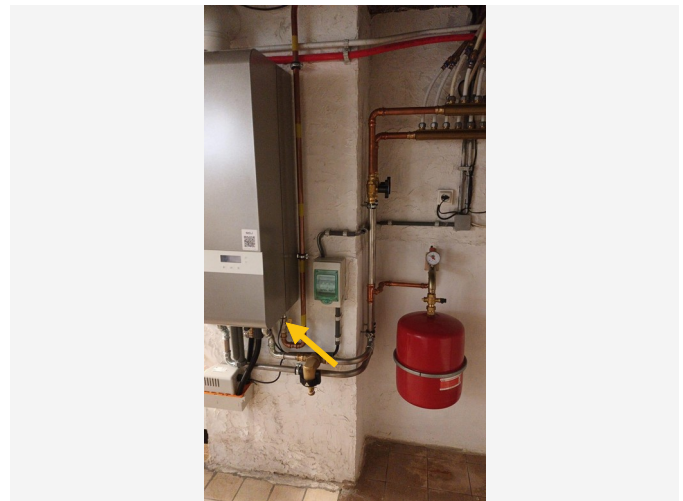
Beschrijving	Notitie	Terug te vinden op plannen
Fiche 5: CV-brander (niet verdacht)	De CV-brander bevat geen asbestverdachte materialen.	Plan 1.1: kelder
Fiche 6: Plat dak vernieuwd	Plat dak voor en achter is vernieuwd met EPDM.	Plan 1.3: nv1 Plan 1.7: dakenplan
Fiche 7: siliconen ramen	-	Plan 1.1: kelder Plan 1.5: nvo kopie Plan 1.6: nv1 kopie
Fiche 8: Dakbedekking in dakpannen (niet verdacht)	De dakbedekking is niet-asbestverdacht. de oude leien zijn verwijderd zie attest vd verwijderaar in het dossier	Plan 1.8: dakenplan kopie
Fiche 9: Onderdak van de woning is uit doek	-	Plan 1.7: dakenplan
