Asbestinventarisatetest

Eikenlaan 25, 2980 Zoersel

Attestnummer : 20260616-000357.000

Uitgegeven op : 16.06.2026

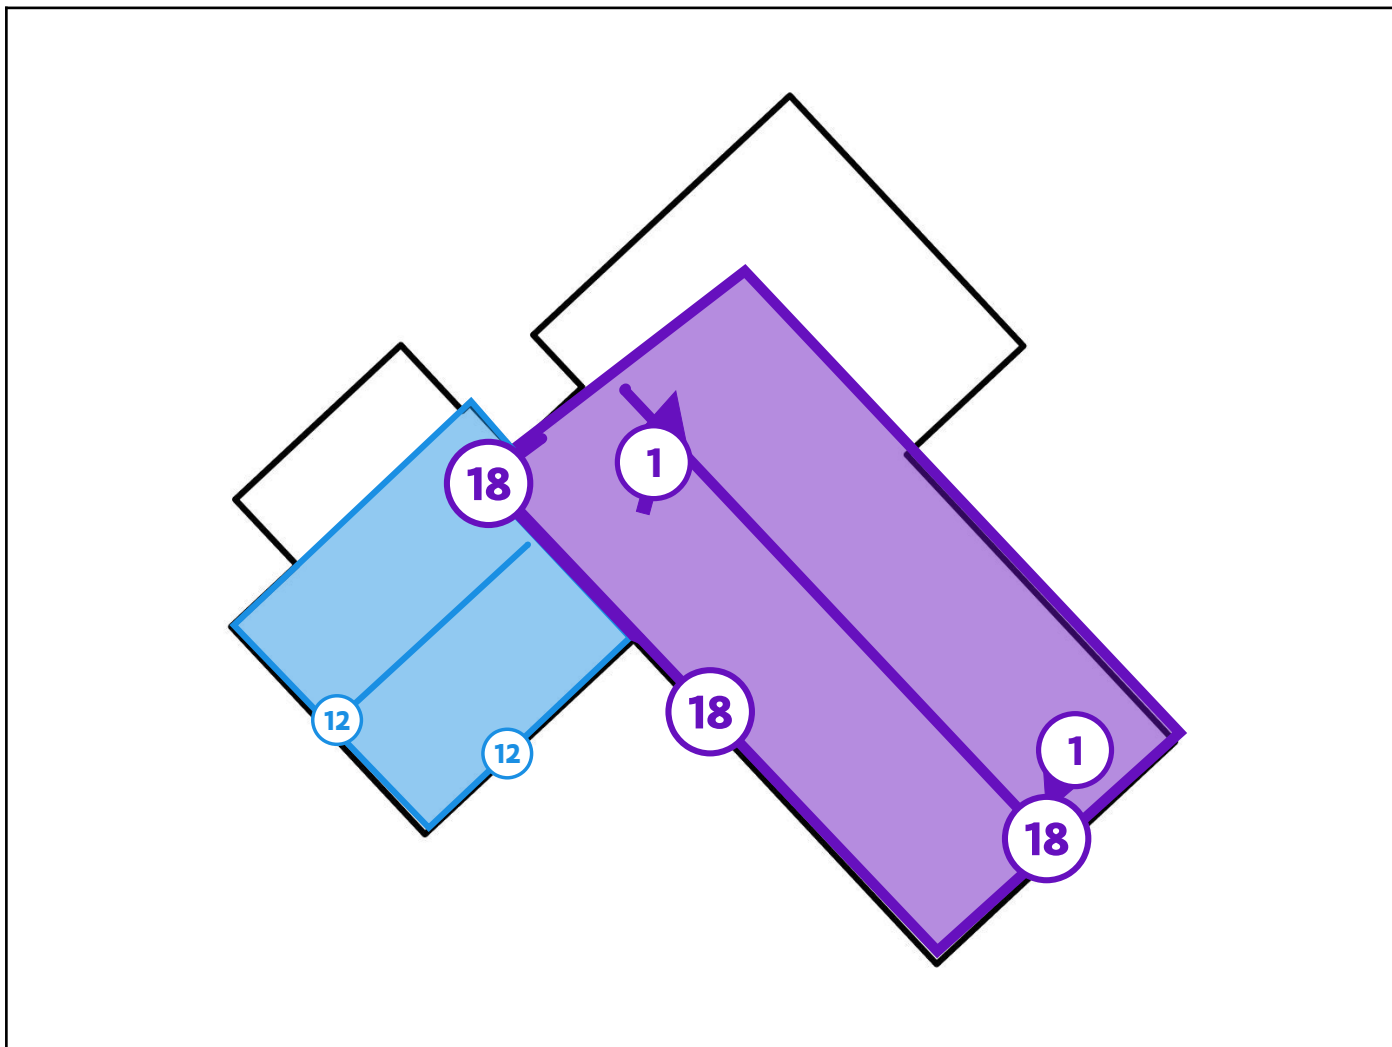
Plan 1.7: Dakplan

Beschrijving	Type	Actie
1. Schouw	Beperking	-
12. Onderdak type Menuiserite	Geen asbest	-
18. Geen asbestverdacht onderdak aangetroffen	Overige ruimte of materiaal	-

Reden: Het te onderzoeken materiaal situeert zich hoger dan 3,50 m te rekenen vanaf een veilige ondergrond

Uitleg van de asbestdeskundige: De binnenkant van de schouw is niet waarneembaar. De schouw bevat binnenin mogelijk een asbestcement rookgaskanaal. Laat dit onderzoeken bij eventuele werken.

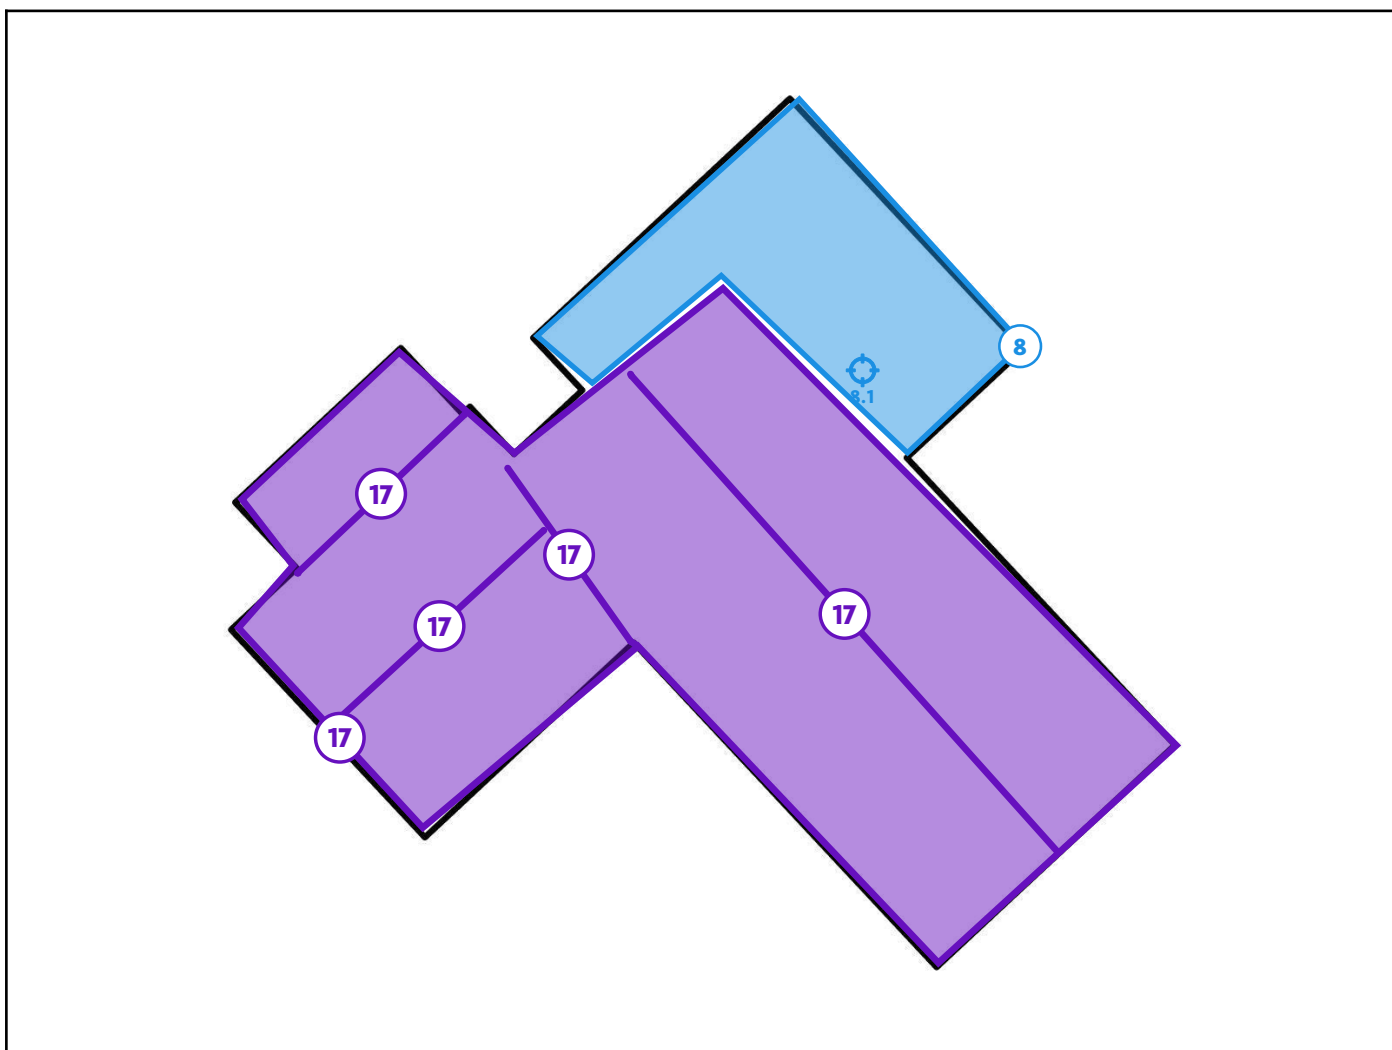
Plan 1.8: Dakplan

Beschrijving	Type	Actie
8. Roofing platdak	Geen asbest	-
8.1 Code: ID3	Puntmonster	-
17. Dakbedekking bestaande uit pannen (niet verdacht)	Overige ruimte of materiaal	-

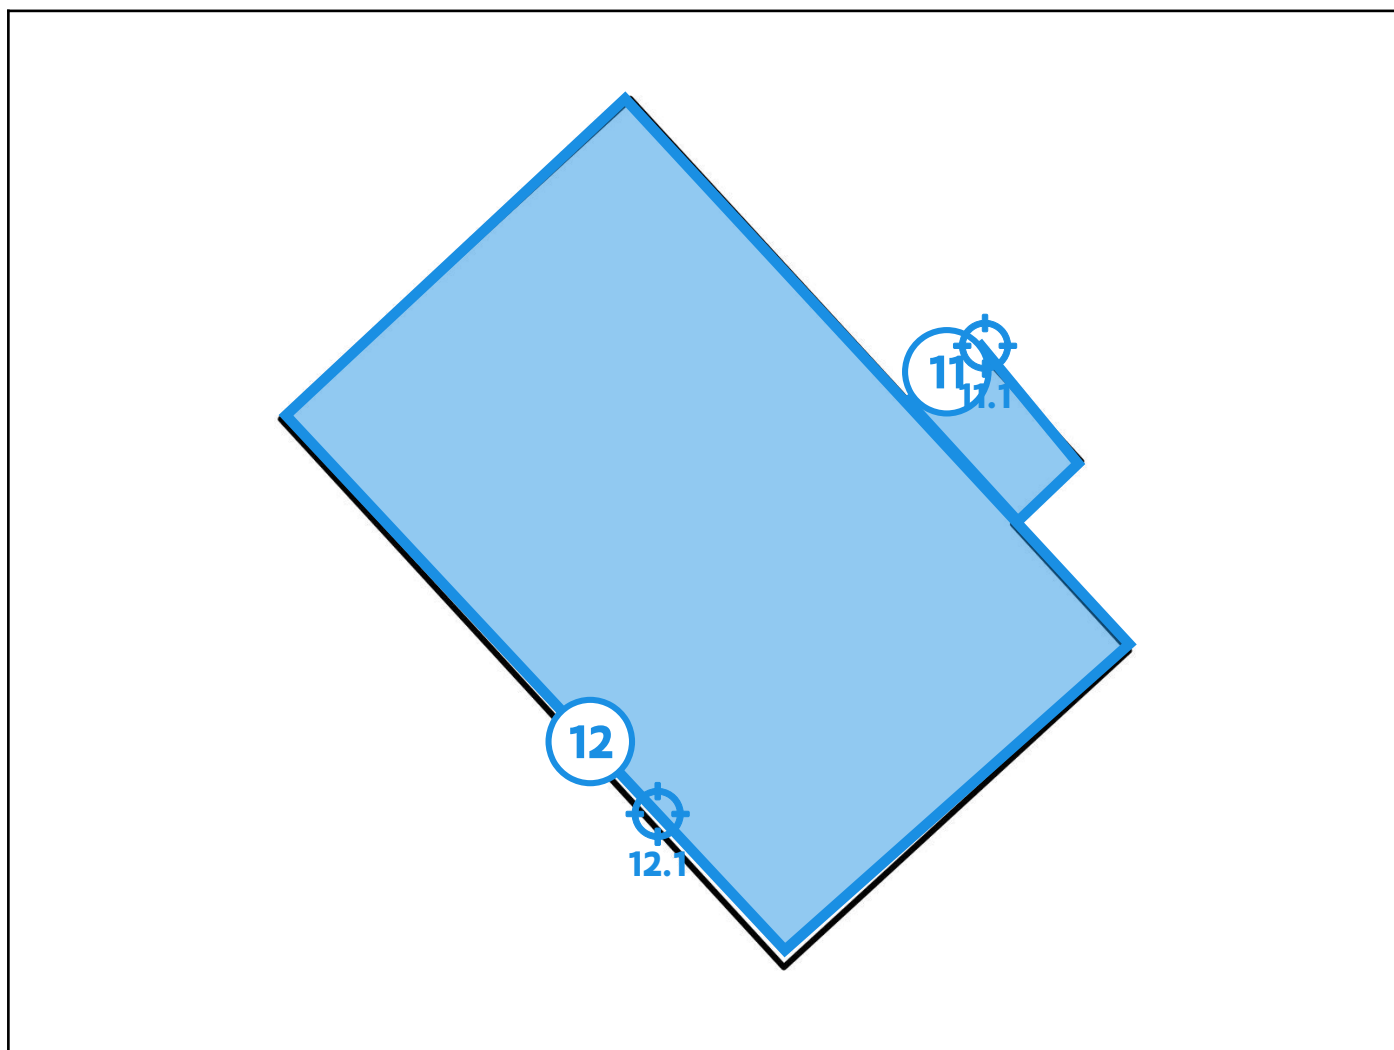
Plan 3.2: Dakplan

Beschrijving	Type	Actie
11. Dak bestaande uit golfplaten	Geen asbest	-
11.1 Code: ID6	Puntmonster	-
12. Onderdak type Menuiserie	Geen asbest	-
12.1 Code: ID8	Puntmonster	-
