Asbestinventarisatetest

Vissenstraat 11, 9420 Erpe-Mere

Attestnummer : 20260621-000151.000

Niet-asbestveilig

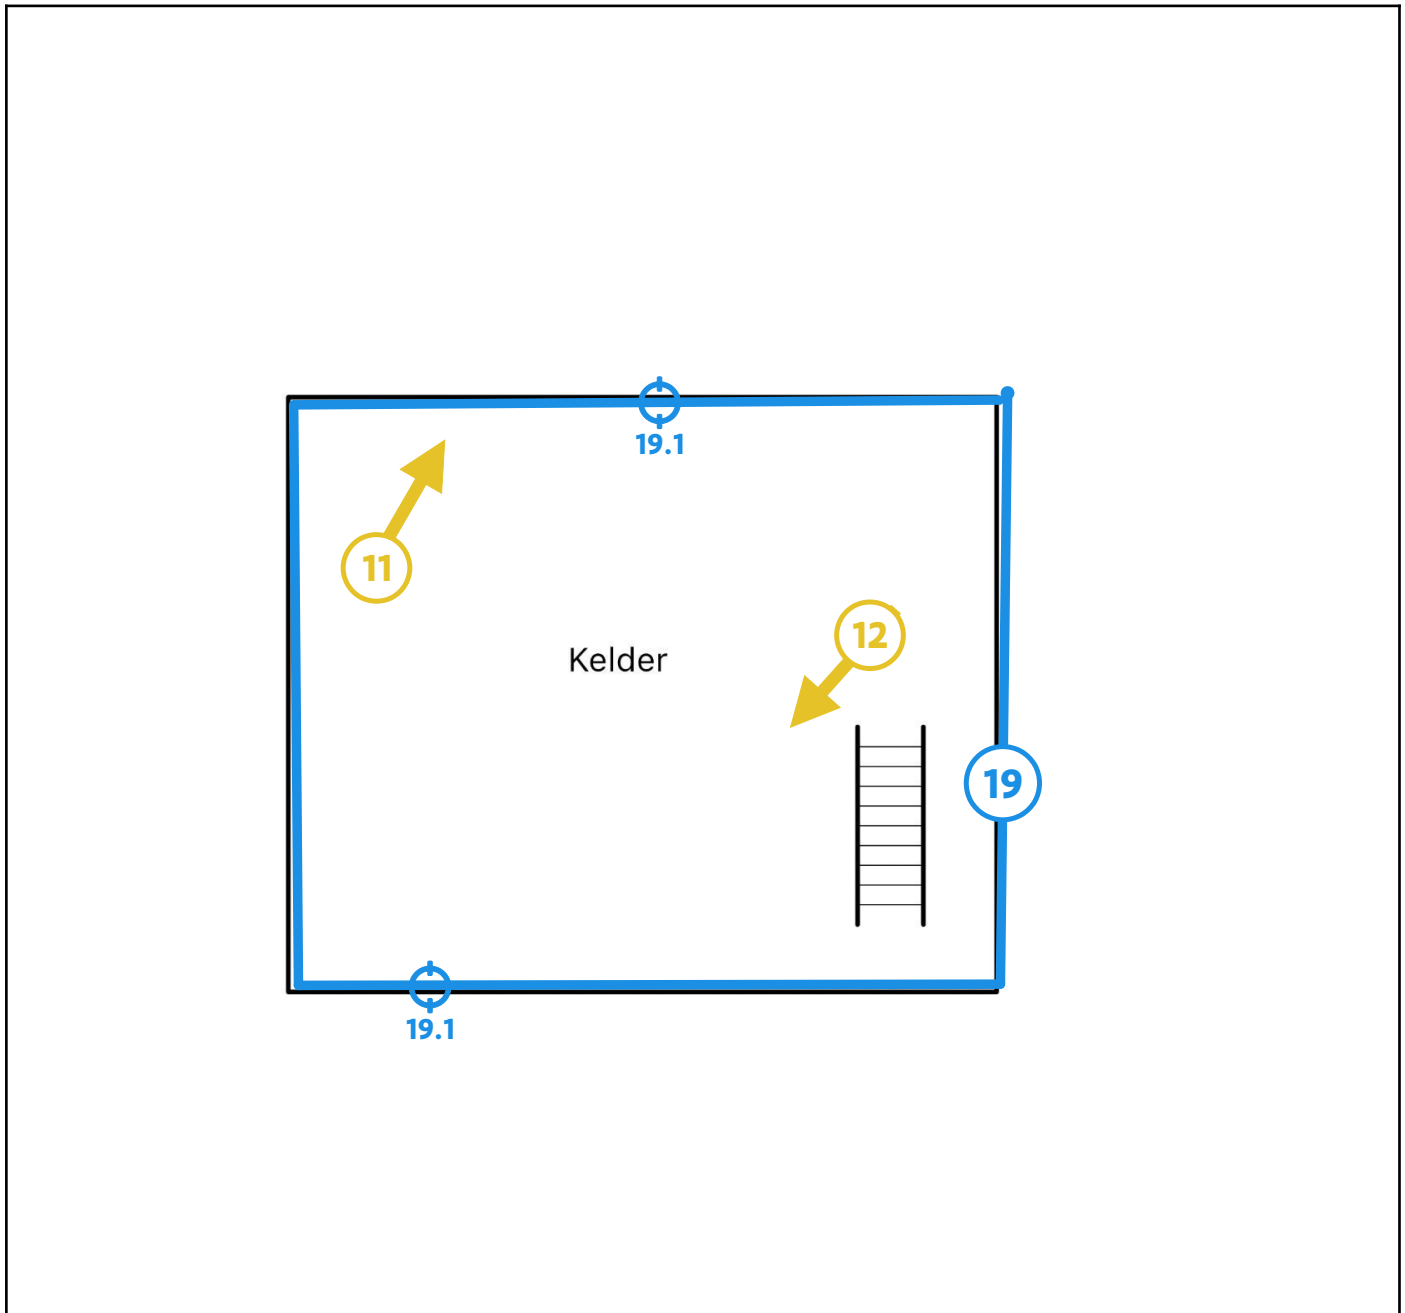
Plan 1.1: -1

Beschrijving	Type	Actie
11. Bakeliet schakelkast	Asbestmateriaal	Zorgvuldig beheren
12. Bakeliet schakelaars	Asbestmateriaal	Zorgvuldig beheren
19. Cementen smeerlaag binnen woning	Geen asbest	-
19.1 Code: MM03	Mengmonster	-

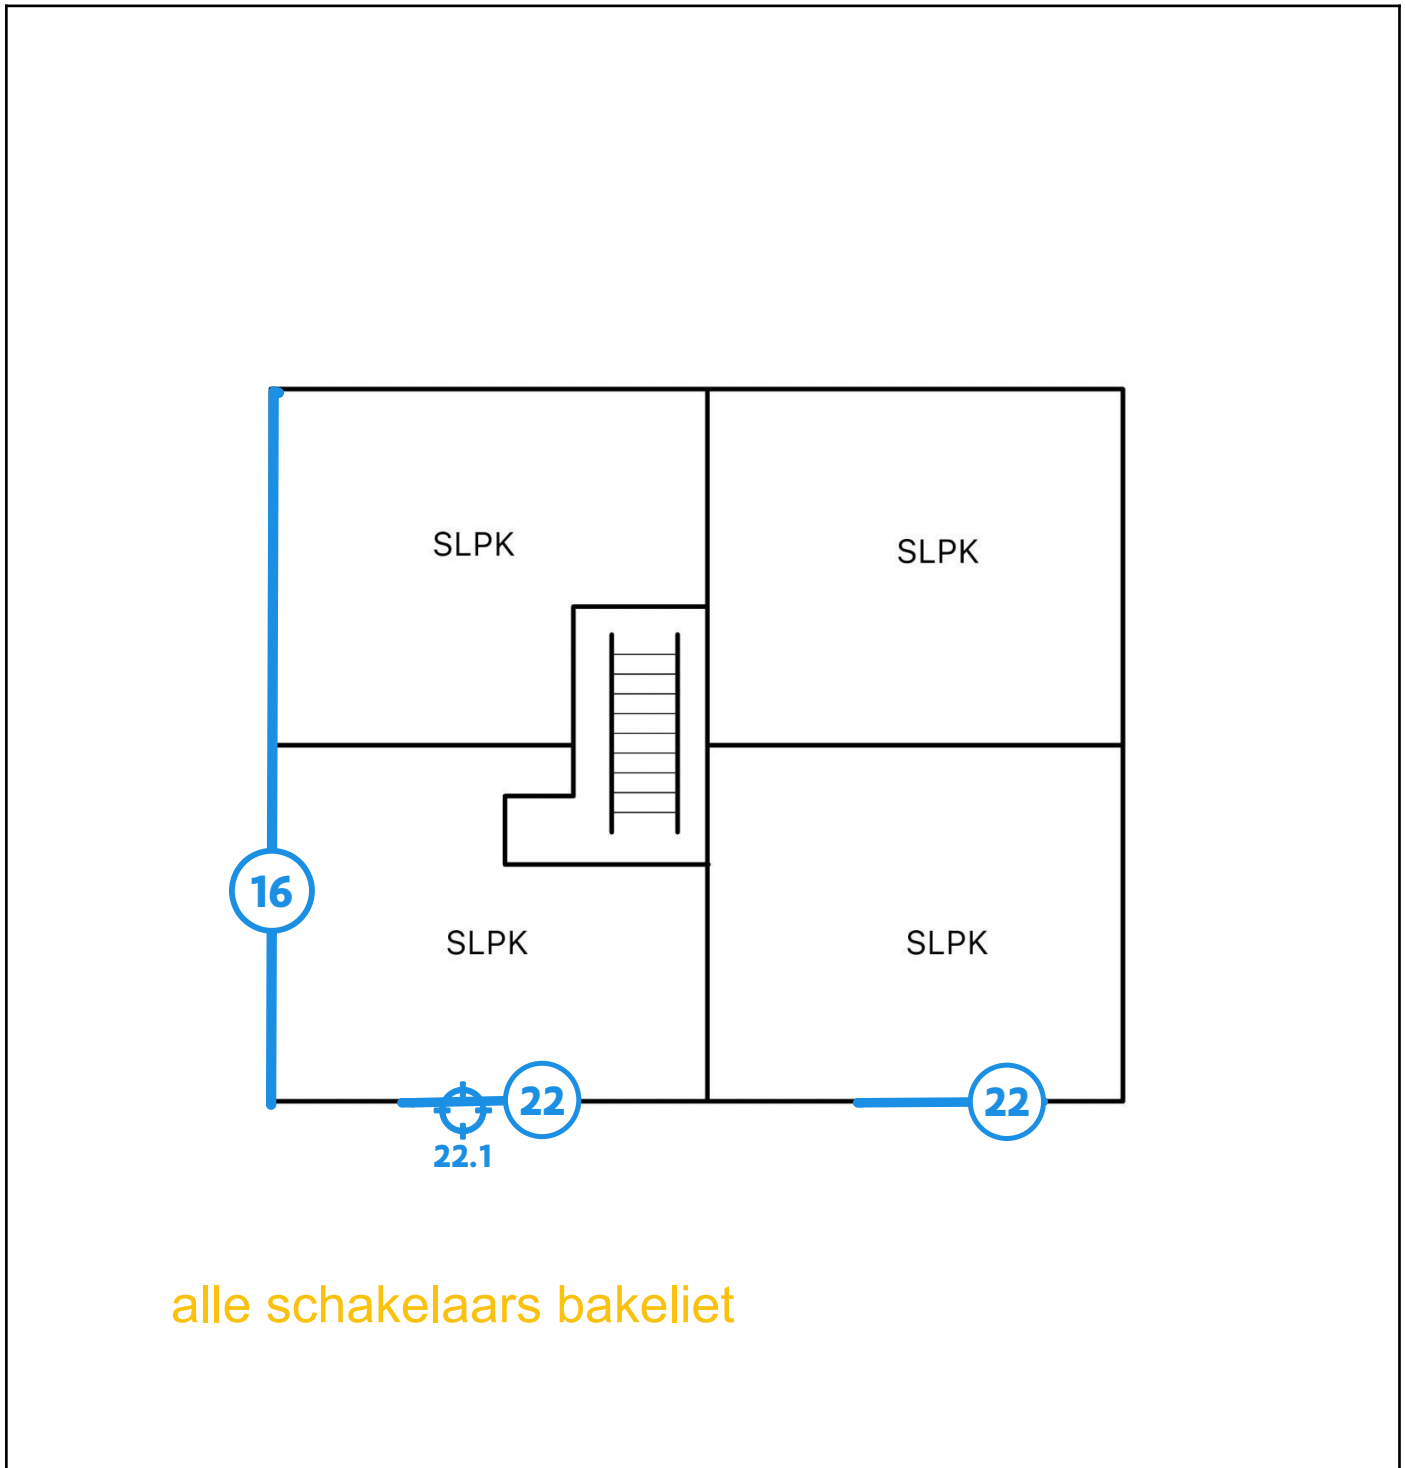
Plan 1.7: +1

Beschrijving	Type	Actie
12. Bakeliet schakelaars	Asbestmateriaal	Zorgvuldig beheren
16. Cementen smeerlaag buiten - woning	Geen asbest	-

22. Mastiek aan houten ramen	Geen asbest	-
22.1 Code: MM07	Puntmonster	-

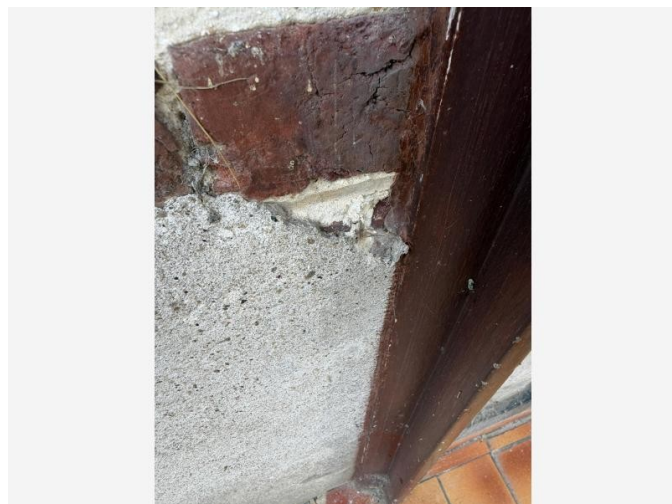
Conclusie

Geen asbest

Beschrijving	Cementen smeerlaag buiten - woning
Omgeving	Buiten
Primaire drager	Wand buitenschil
Bindmiddel van materiaal	Cement
Gebondenheid op basis van bindmiddel	Hecht
Hoeveelheid (gewicht - aantal)	<ul style="list-style-type: none">• 200,00 kg - 1 stuk
Totaal gewicht	200,00 kg
Identificatiemethode	Een monstername door de asbestdeskundige met laboanalyse door een asbestlabo.
Destructieve handeling voor identificatie	Nee
Opmerking	De hoeveelheid is een zo nauwkeurig mogelijke opmeting. Hieraan kunnen evenwel geen rechten worden ontleend.

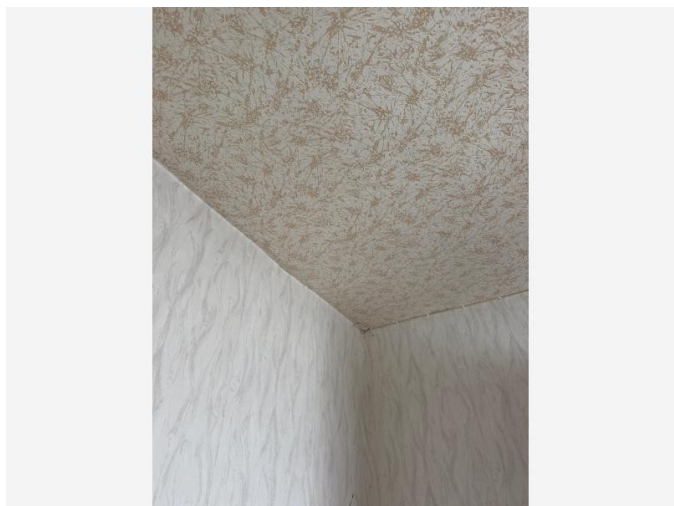
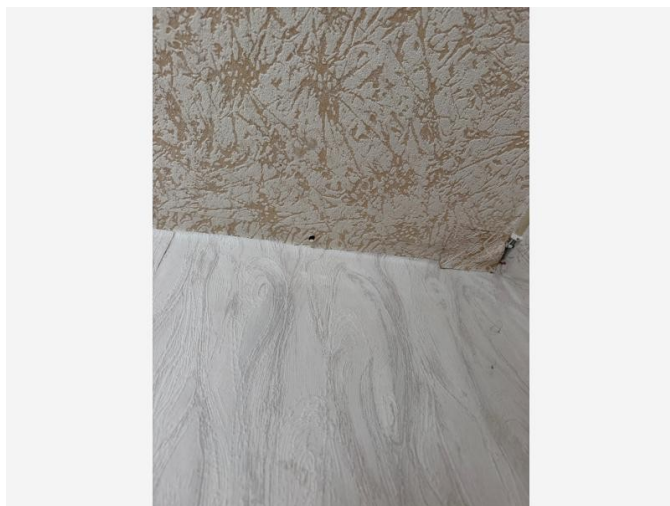
Conclusie

Geen asbest

Beschrijving	Pleisterwerk plafonds woning
Omgeving	Binnen
Primaire drager	Plafond
Bindmiddel van materiaal	Gips - kalk
Gebondenheid op basis van bindmiddel	Niet-hechtgebonden
Hoeveelheid (oppervlakte - dikte - aantal)	• 200,00 m ² - 1,00 cm - 1 stuk
Totaal volume	2,00 m ³
Identificatiemethode	Een monstername door de asbestdeskundige met laboanalyse door een asbestlabo.
Destructieve handeling voor identificatie	Nee
Opmerking	De hoeveelheid is een zo nauwkeurig mogelijke opmeting. Hieraan kunnen evenwel geen rechten worden ontleend. Waar mogelijk, wordt staalname uitgevoerd conform het inspectieprotocol: in een droge ruimte zoals een slaapkamer, in een natte ruimte zoals een keuken of badkamer, in een traphal en in een stookruimte.

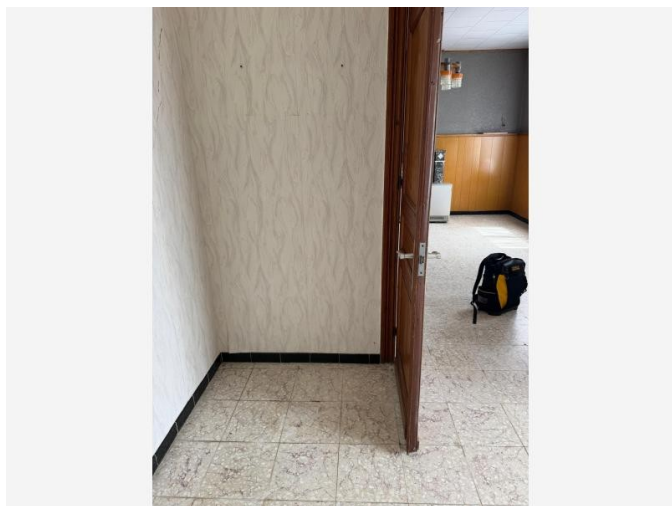
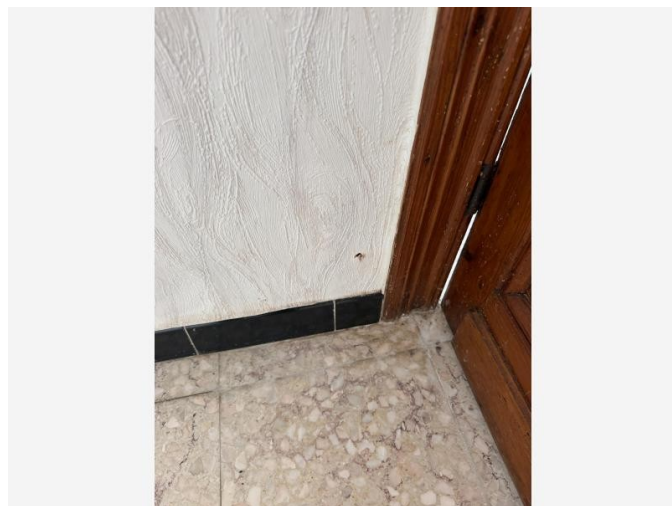
Conclusie

Geen asbest

Beschrijving	Pleisterwerk wanden woning
Omgeving	Binnen
Primaire drager	Binnenwand
Bindmiddel van materiaal	Gips - kalk
Gebondenheid op basis van bindmiddel	Niet-hechtgebonden
Hoeveelheid (oppervlakte - dikte - aantal)	• 300,00 m ² - 1,00 cm - 1 stuk
Totaal volume	3,00 m ³
Identificatiemethode	Een monstername door de asbestdeskundige met laboanalyse door een asbestlabo.
Destructieve handeling voor identificatie	Nee
Opmerking	De hoeveelheid is een zo nauwkeurig mogelijke opmeting. Hieraan kunnen evenwel geen rechten worden ontleend. Waar mogelijk, wordt staalname uitgevoerd conform het inspectieprotocol: in een droge ruimte zoals een slaapkamer, in een natte ruimte zoals een keuken of badkamer, in een traphal en in een stookruimte.

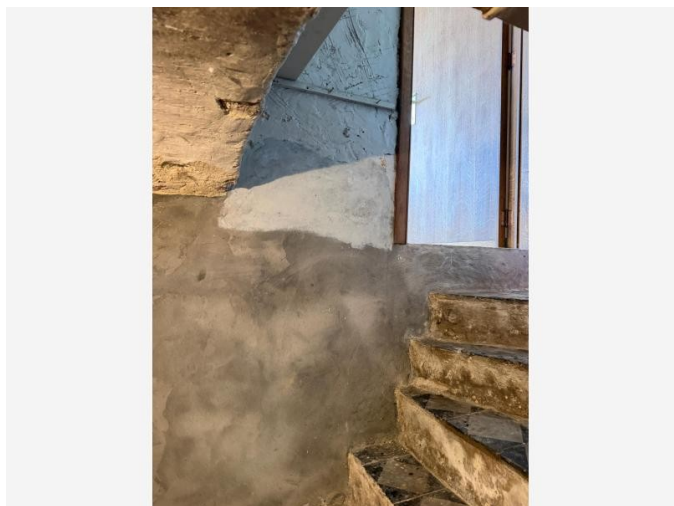
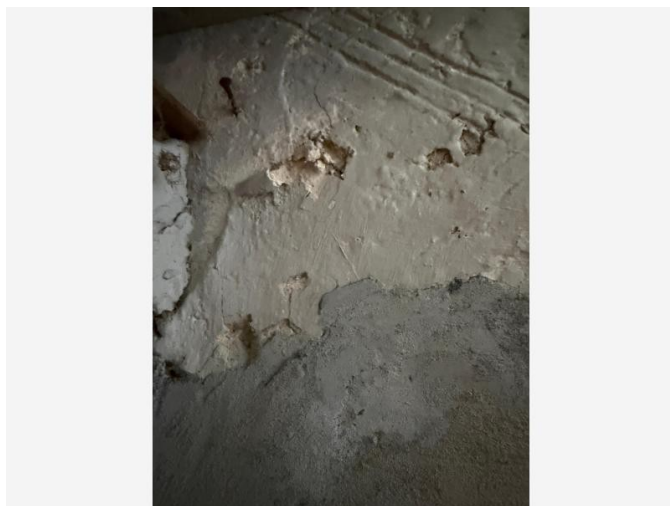
Beschrijving	Cementen smeerlaag binnen woning
Omgeving	Binnen
Primaire drager	Binnenwand
Bindmiddel van materiaal	Cement
Gebondenheid op basis van bindmiddel	Hecht
Hoeveelheid (gewicht - aantal)	<ul style="list-style-type: none">• 100,00 kg - 1 stuk
Totaal gewicht	100,00 kg
Identificatiemethode	Een monstername door de asbestdeskundige met laboanalyse door een asbestlabo.
Destructieve handeling voor identificatie	Nee
Opmerking	De hoeveelheid is een zo nauwkeurig mogelijke opmeting. Hieraan kunnen evenwel geen rechten worden ontleend.

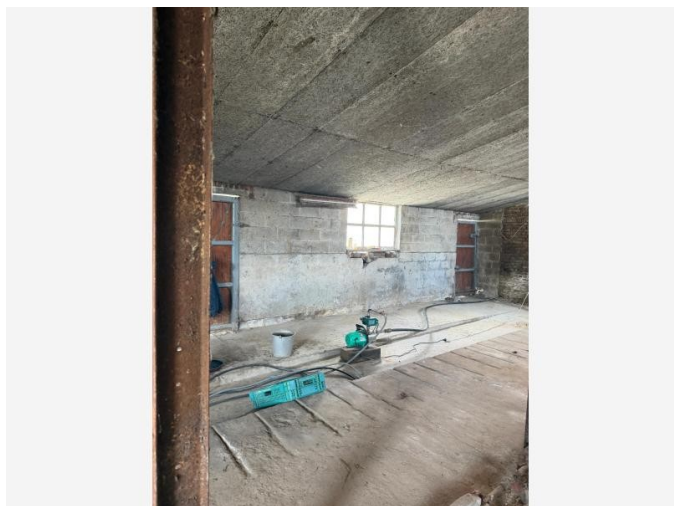
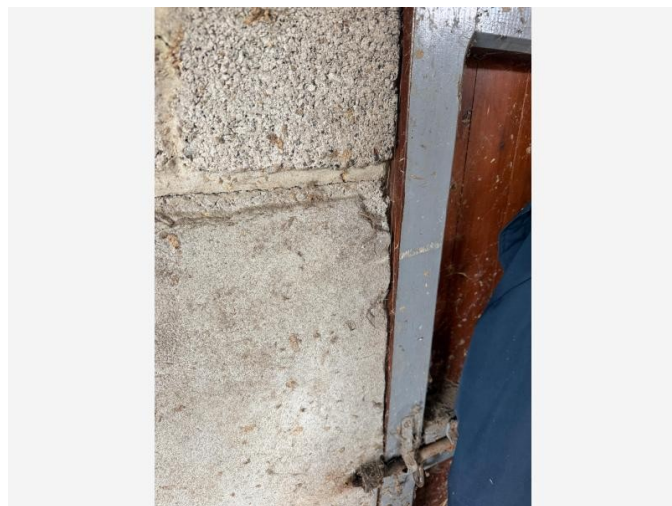
Beschrijving	Cementen smeerlaag binnen - bijgebouw 2
Omgeving	Binnen
Primaire drager	Binnenwand
Bindmiddel van materiaal	Cement
Gebondenheid op basis van bindmiddel	Hecht
Hoeveelheid (gewicht - aantal)	<ul style="list-style-type: none">• 100,00 kg - 1 stuk
Totaal gewicht	100,00 kg
Identificatiemethode	Een monstername door de asbestdeskundige met laboanalyse door een asbestlabo.
Destructieve handeling voor identificatie	Nee
Opmerking	De hoeveelheid is een zo nauwkeurig mogelijke opmeting. Hieraan kunnen evenwel geen rechten worden ontleend.

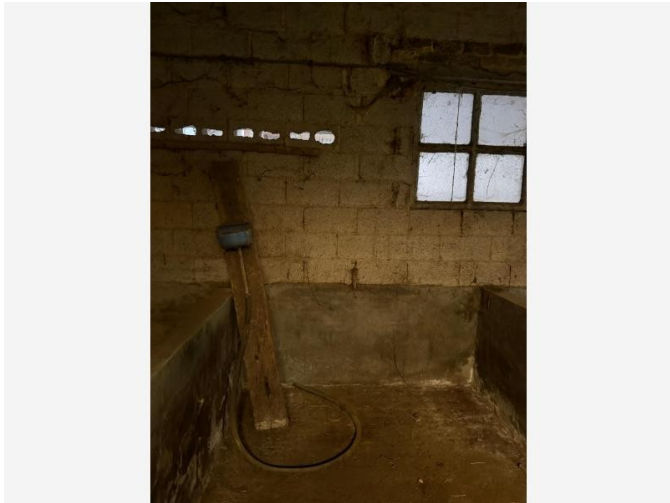
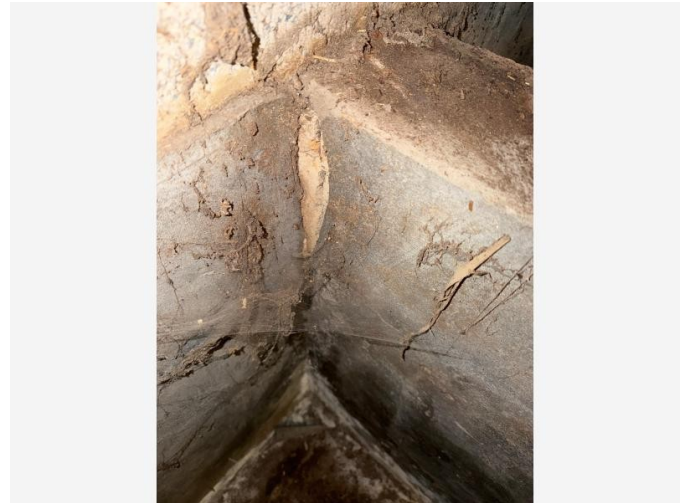
Beschrijving	Cementen smeerlaag binnen - varkensstallen
Omgeving	Binnen
Primaire drager	Binnenwand
Bindmiddel van materiaal	Cement
Gebondenheid op basis van bindmiddel	Hecht
Hoeveelheid (gewicht - aantal)	<ul style="list-style-type: none">• 100,00 kg - 1 stuk
Totaal gewicht	100,00 kg
Identificatiemethode	Een monstername door de asbestdeskundige met laboanalyse door een asbestlabo.
Destructieve handeling voor identificatie	Nee
Opmerking	De hoeveelheid is een zo nauwkeurig mogelijke opmeting. Hieraan kunnen evenwel geen rechten worden ontleend.

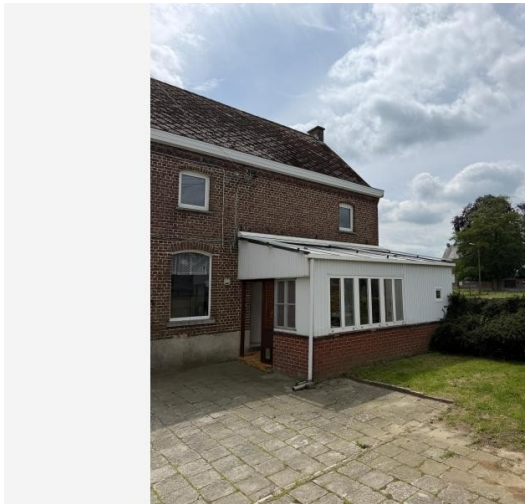
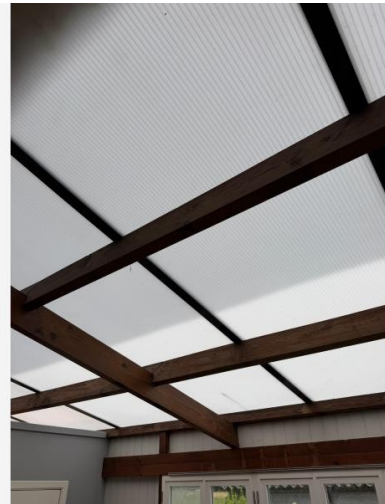
Beschrijving	Notitie	Terug te vinden op plannen
Fiche 23: Dakbedekking bestaande uit polycarbonaatplaten	De dakbedekking is niet-asbestverdacht.	Plan 1.12: Daken buitenkant
Fiche 24: Dakbedekking bestaande uit pannen (niet verdacht)	De dakbedekking is niet-asbestverdacht.	Plan 3.5: Daken Plan 4.3: Daken
