# Asbestinventarisatetest

Van Eycklaan 128/7, 3680 Maaseik

Attestnummer : 20260612-000089.000

Uitgegeven op : 12.06.2026

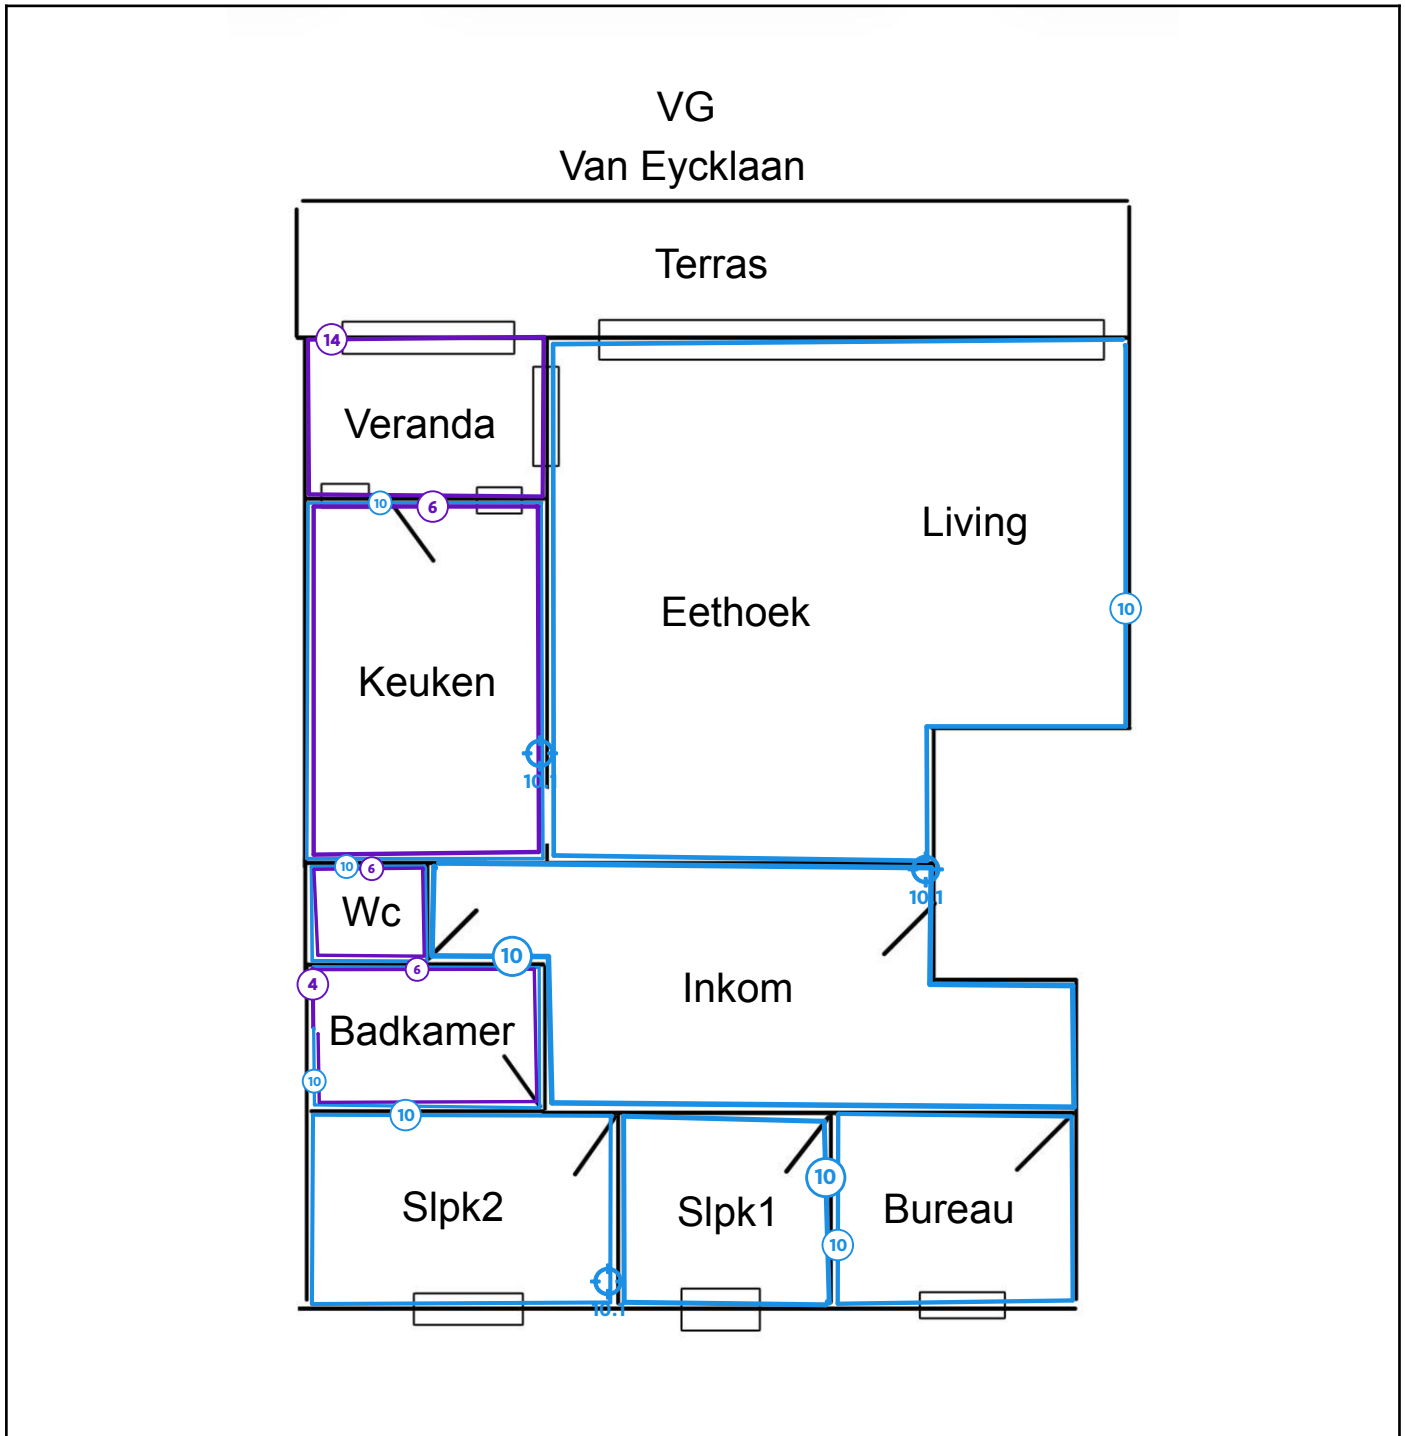
# Plan 1.1: Appartement

Beschrijving	Type	Actie
4. Valse wand(en)/voorzetwand(en) - Hout (Badkamer)	Advies	-
6. Tegellijm achter wandtegels & plinten (Keuken,	Advies	-

Badkamer en WC)		
10. Pleisterwerk wanden	Geen asbest	-
10.1 Code: M01	Mengmonster	-
14. Pleisterwerk - Niet aanwezig (Veranda en kelderberging)	Overige ruimte of materiaal	-

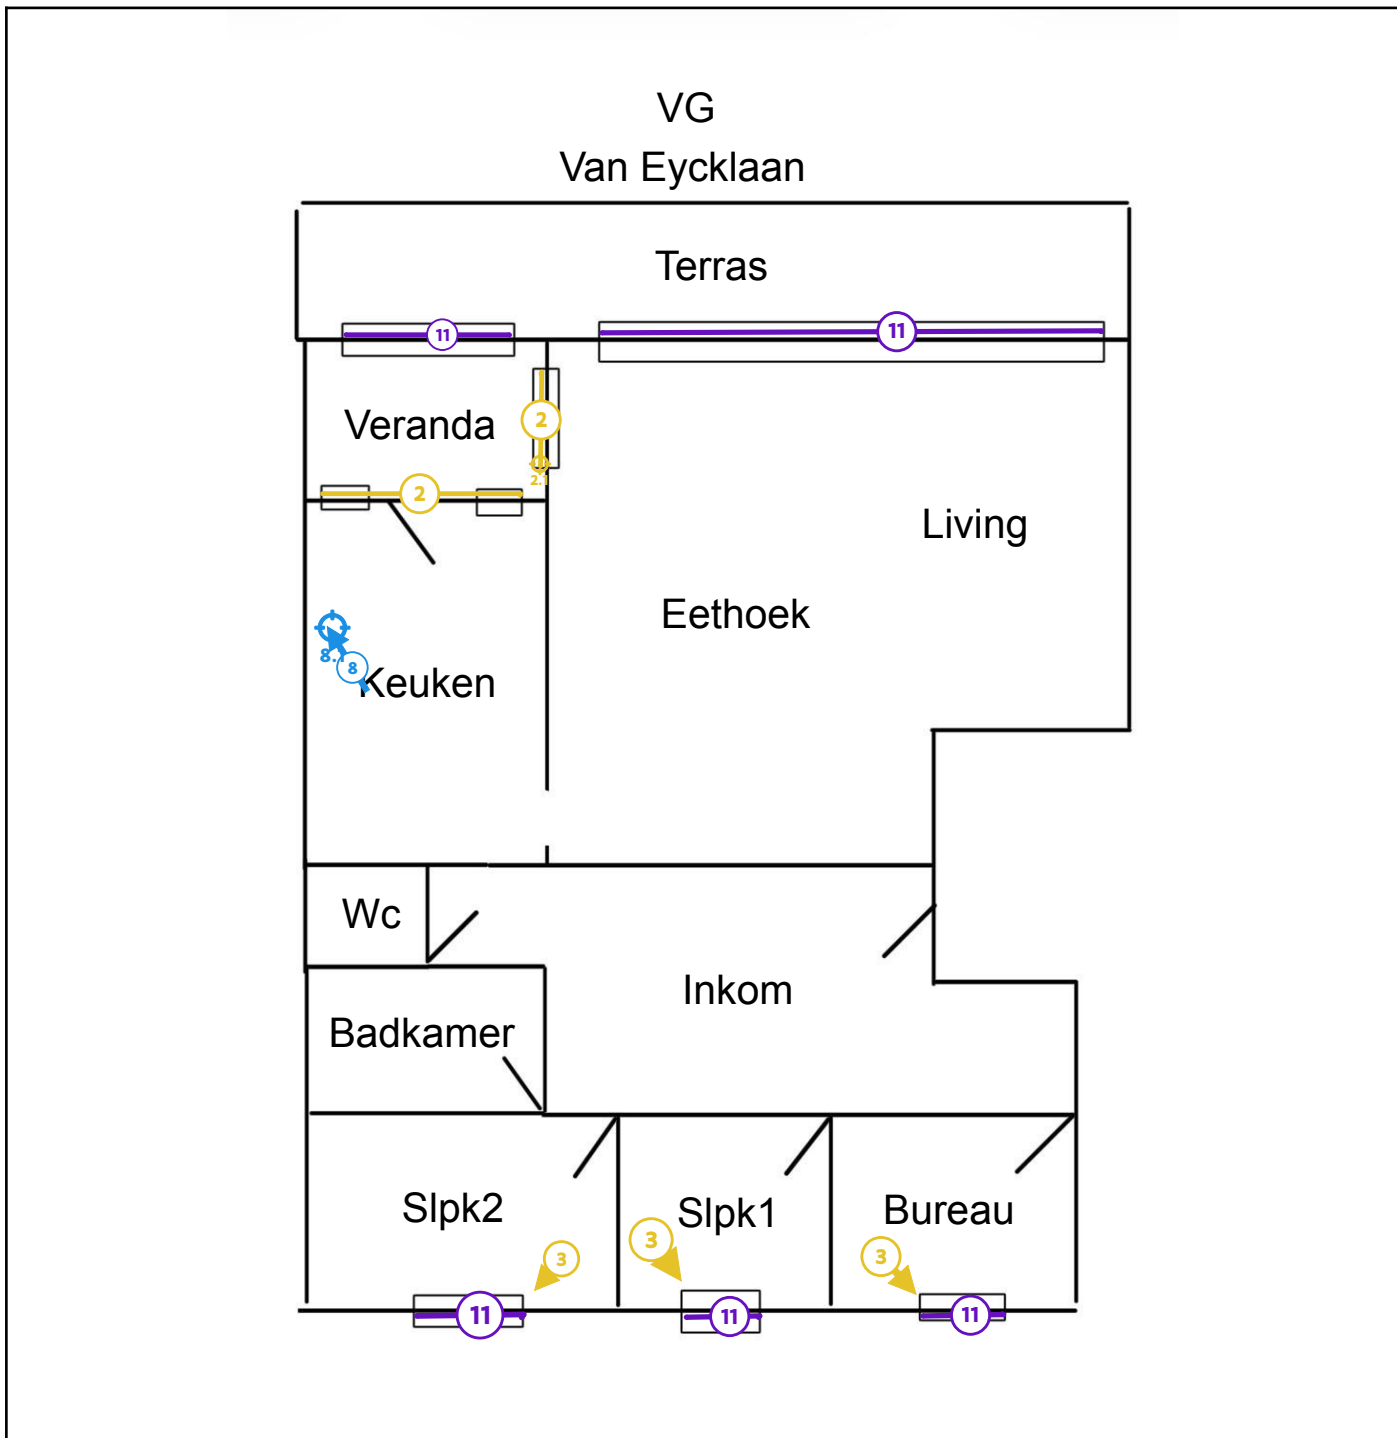
## Plan 1.4: Appartement

Beschrijving	Type	Actie
2. Mastiek/kit tussen glas en profiel - Binnen Veranda	Asbestmateriaal	Zorgvuldig beheren
2.1 Code: M05	Puntmonster	-

3. Radiatoren - Knoppen	Asbestmateriaal	Zorgvuldig beheren
8. Ontdreuningsplaat/anti-dreunplaat onder spoelbak	Geen asbest	-
8.1 Code: M04	Puntmonster	-
11. Afkitting ramen - Niet verdacht	Overige ruimte of materiaal	-

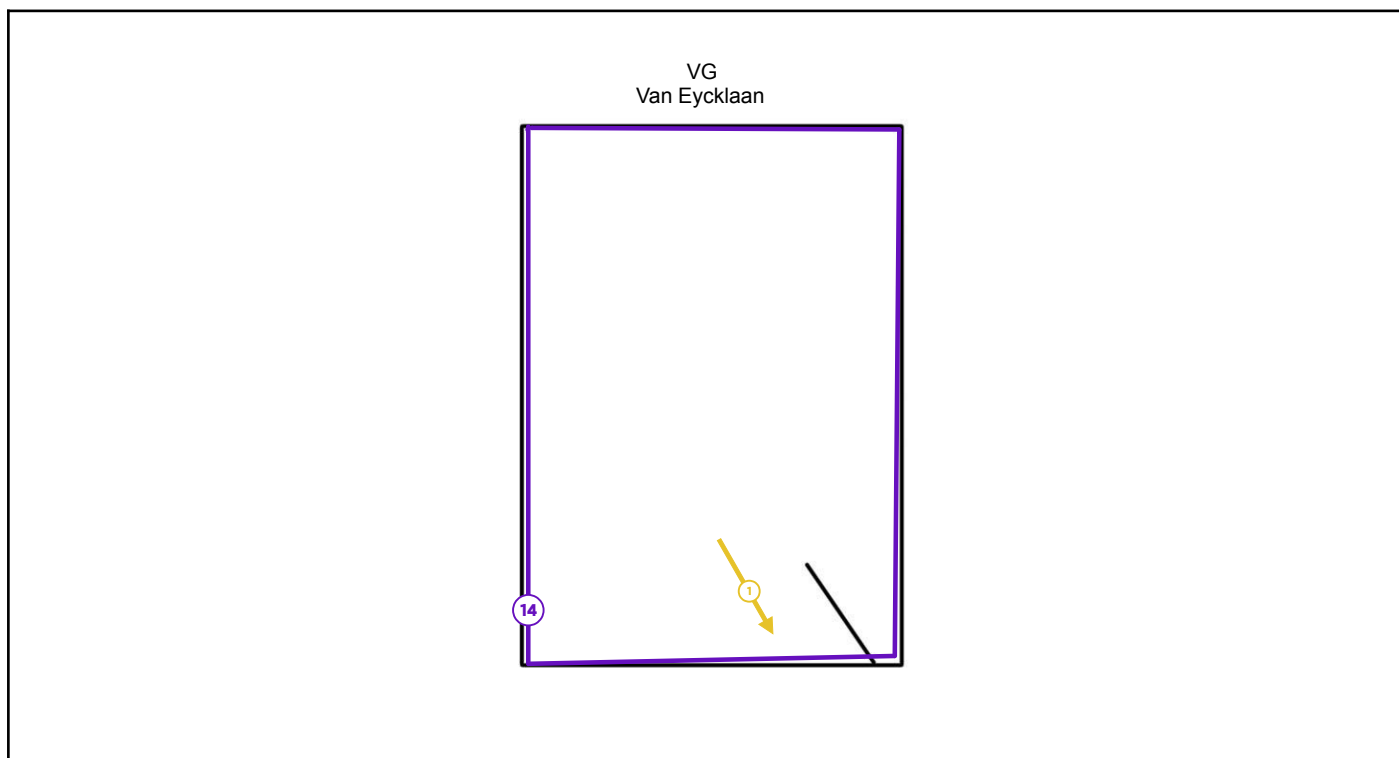
## Plan 1.5: Kelderberging

Beschrijving	Type	Actie
1. Bakeliet - schakelaars (Kelderberging)	Asbestmateriaal	Zorgvuldig beheren
14. Pleisterwerk - Niet aanwezig (Veranda en kelderberging)	Overige ruimte of materiaal	-

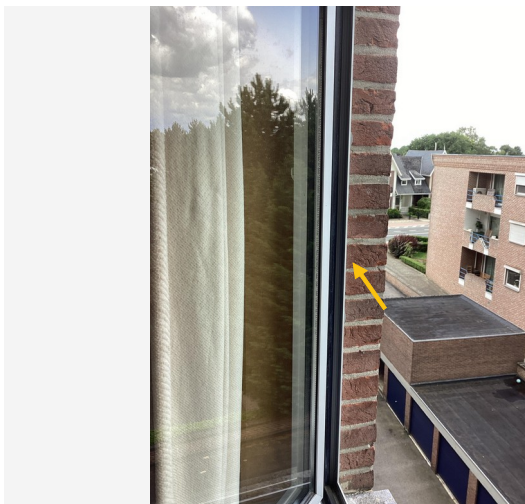
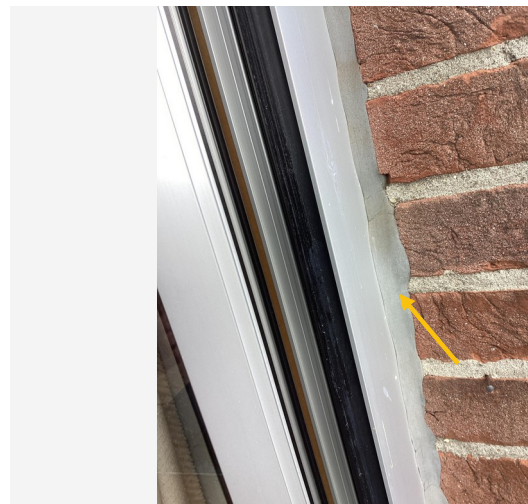
## Fiche 11: Afkitting ramen - Niet verdacht

Beschrijving	Notitie	Terug te vinden op plannen
Fiche 11: Afkitting ramen - Niet verdacht	Het aanwezig afkittingsmateriaal is niet asbest-verdacht. Deze is afgewerkt met pvc	Plan 1.4: Appartement
Fiche 12: Plafondafwerking in gipskarton	Het plafond bestaat uit niet-asbestverdachte gipskarton platen . Zonder destructie is het niet mogelijk om na te gaan of er asbestverdachte materialen aanwezig zijn achter de gipskartonplaten	Plan 1.2: Appartement

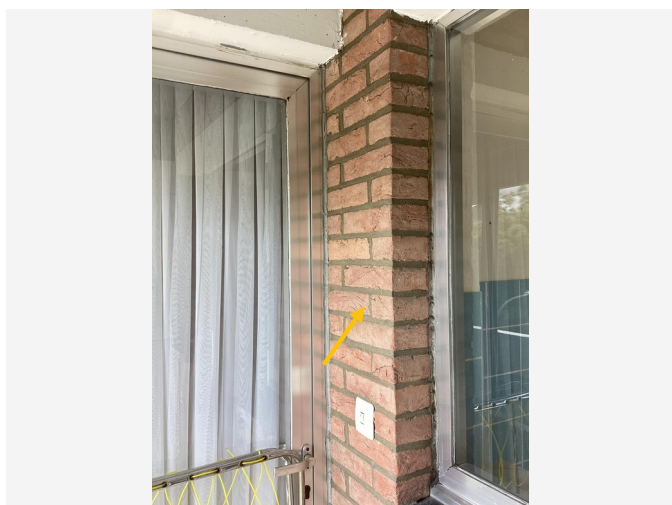
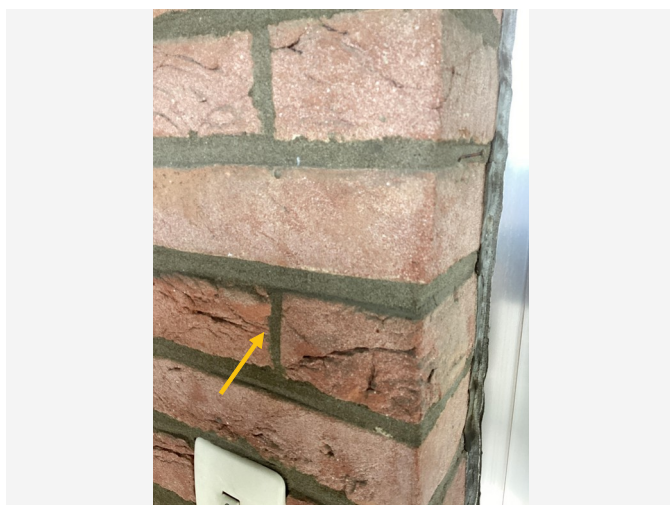
### Fiche 14: Pleisterwerk - Niet aanwezig (Veranda en kelderberging)

Beschrijving	Notitie	Terug te vinden op plannen
Fiche 13: Liftinfrastructuur - niet aanwezig	-	-
Fiche 14: Pleisterwerk - Niet aanwezig (Veranda en kelderberging)	Geen pleisterwerken aanwezig.	Plan 1.1: Appartement Plan 1.5: Kelderberging
Fiche 15: Dakbedekking behorende tot de gemeenschappelijke delen	Dakbedekking behorende tot de gemeenschappelijke delen.	-
Fiche 16: Rookgaskanaal - niet aanwezig	Geen asbest verdachte materialen van rookgaskanalen aanwezig.	-
Fiche 17: Onderdak- behorende tot gemeenschappelijke delen	Het onderdak behorende tot de gemeenschappelijke delen.	-
Fiche 18: Leidingisolatie - niet aanwezig	Geen leidingisolatie aanwezig.	-
Fiche 19: Stookketel - niet aanwezig	De materialen aan de stookketel (dichtingen, isolerend materiaal,...) behoren toe tot de gemeenschappelijke delen	-
