# Asbestinventarisatetest

Termurenlaan 11/9, 9320 Aalst

Attestnummer : 20260623-000088.000

Uitgegeven op : 23.06.2026

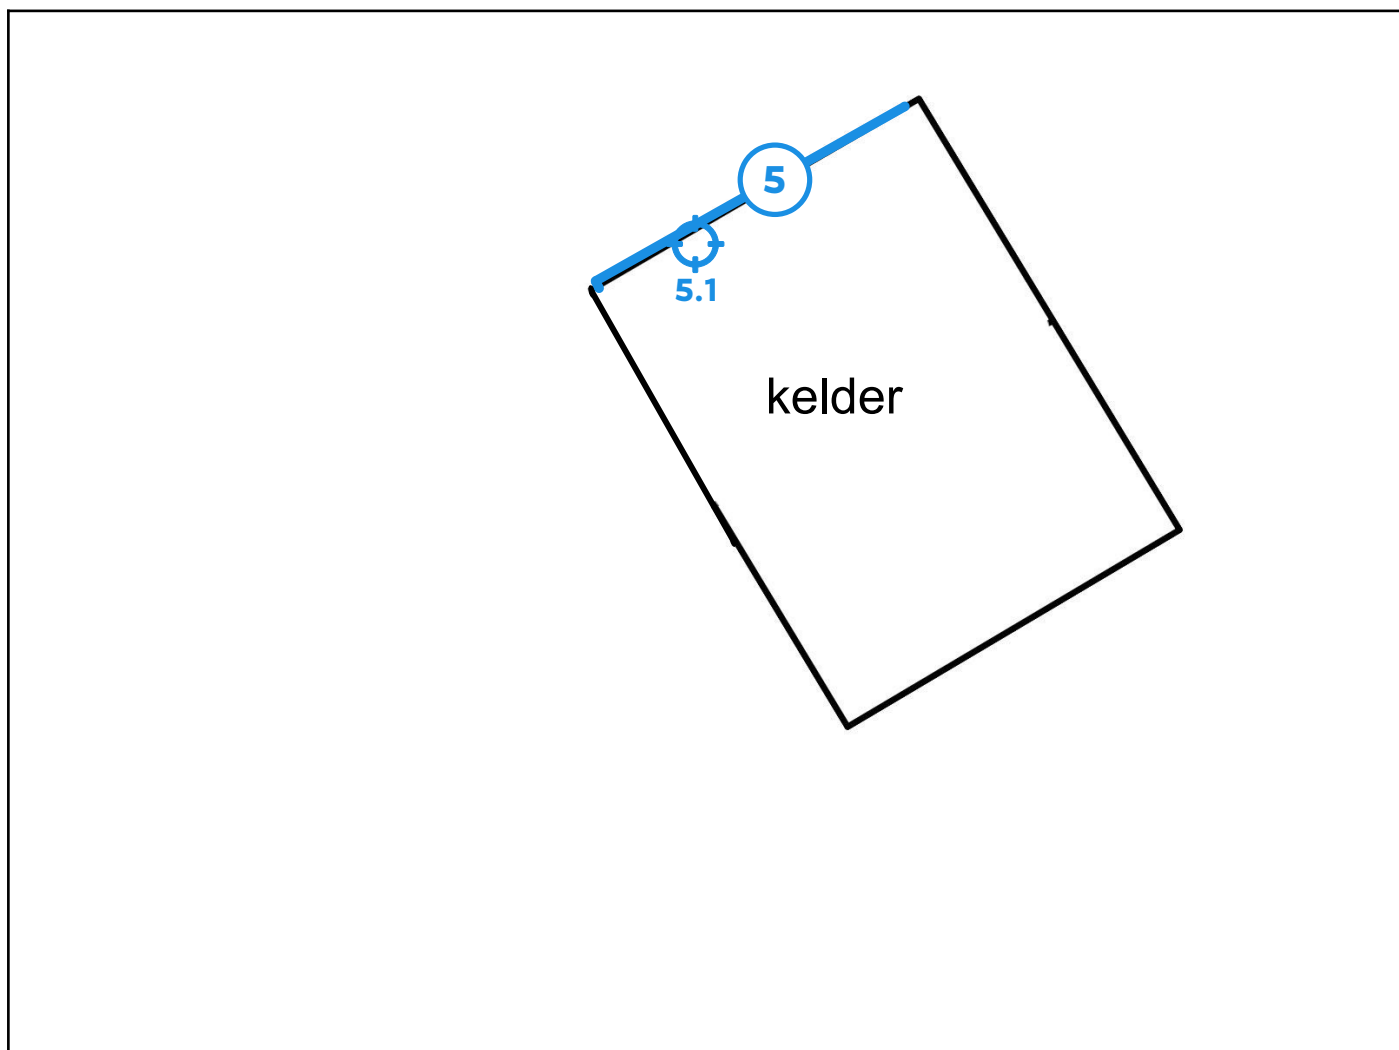
## Plan 1.1: Hoofdgebouw plan kelder

Beschrijving	Type	Actie
5. pleisterwerk wanden	Geen asbest	-
5.1 Code: mm01	Mengmonster	-

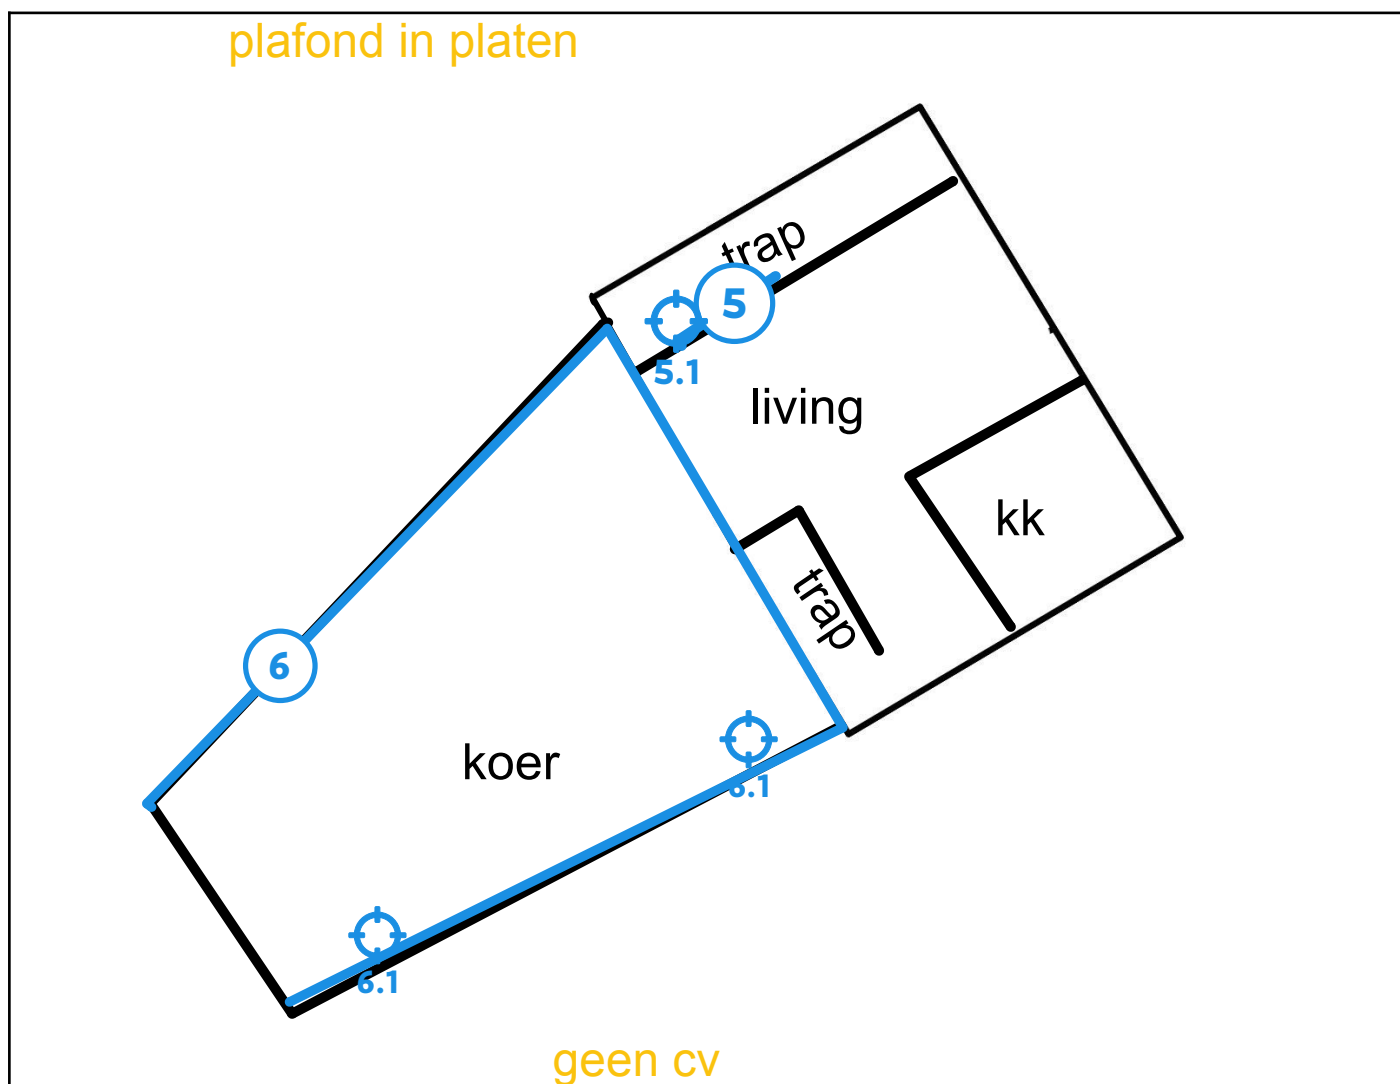
## Plan 1.2: Hoofdgebouw plan gvl

Beschrijving	Type	Actie
2. Plafond type: Plaatmateriaal	Advies	-
5. pleisterwerk wanden	Geen asbest	-
5.1 Code: mm01	Mengmonster	-
6. crepi gevel	Geen asbest	-
6.1 Code: Mm2	Mengmonster	-
7. Ketel: Geen asbest verdachte pakkingen waarneembaar	Overige ruimte of materiaal	-

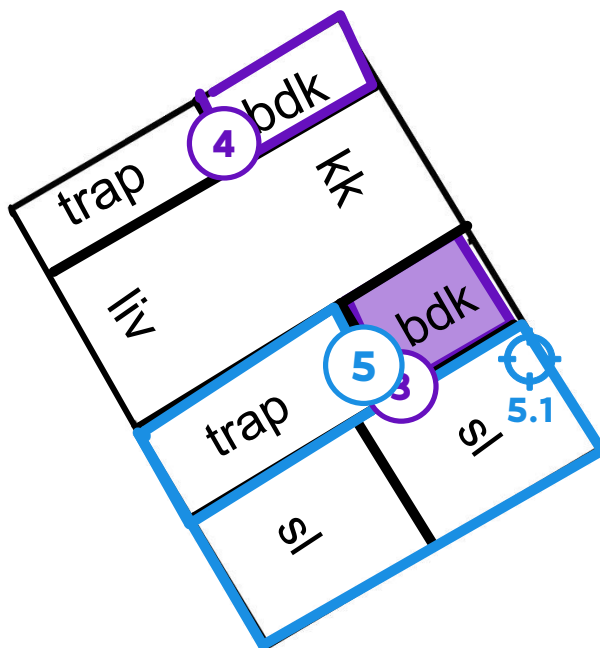
## Plan 1.3: Hoofdgebouw plan 1e

Beschrijving	Type	Actie
2. Plafond type: Plaatmateriaal	Advies	-
3. Vloerzeil type: niet asbest verdacht	Advies	-
4. faiancelijm achter tegels	Advies	-
5. pleisterwerk wanden	Geen asbest	-
5.1 Code: mm01	Mengmonster	-

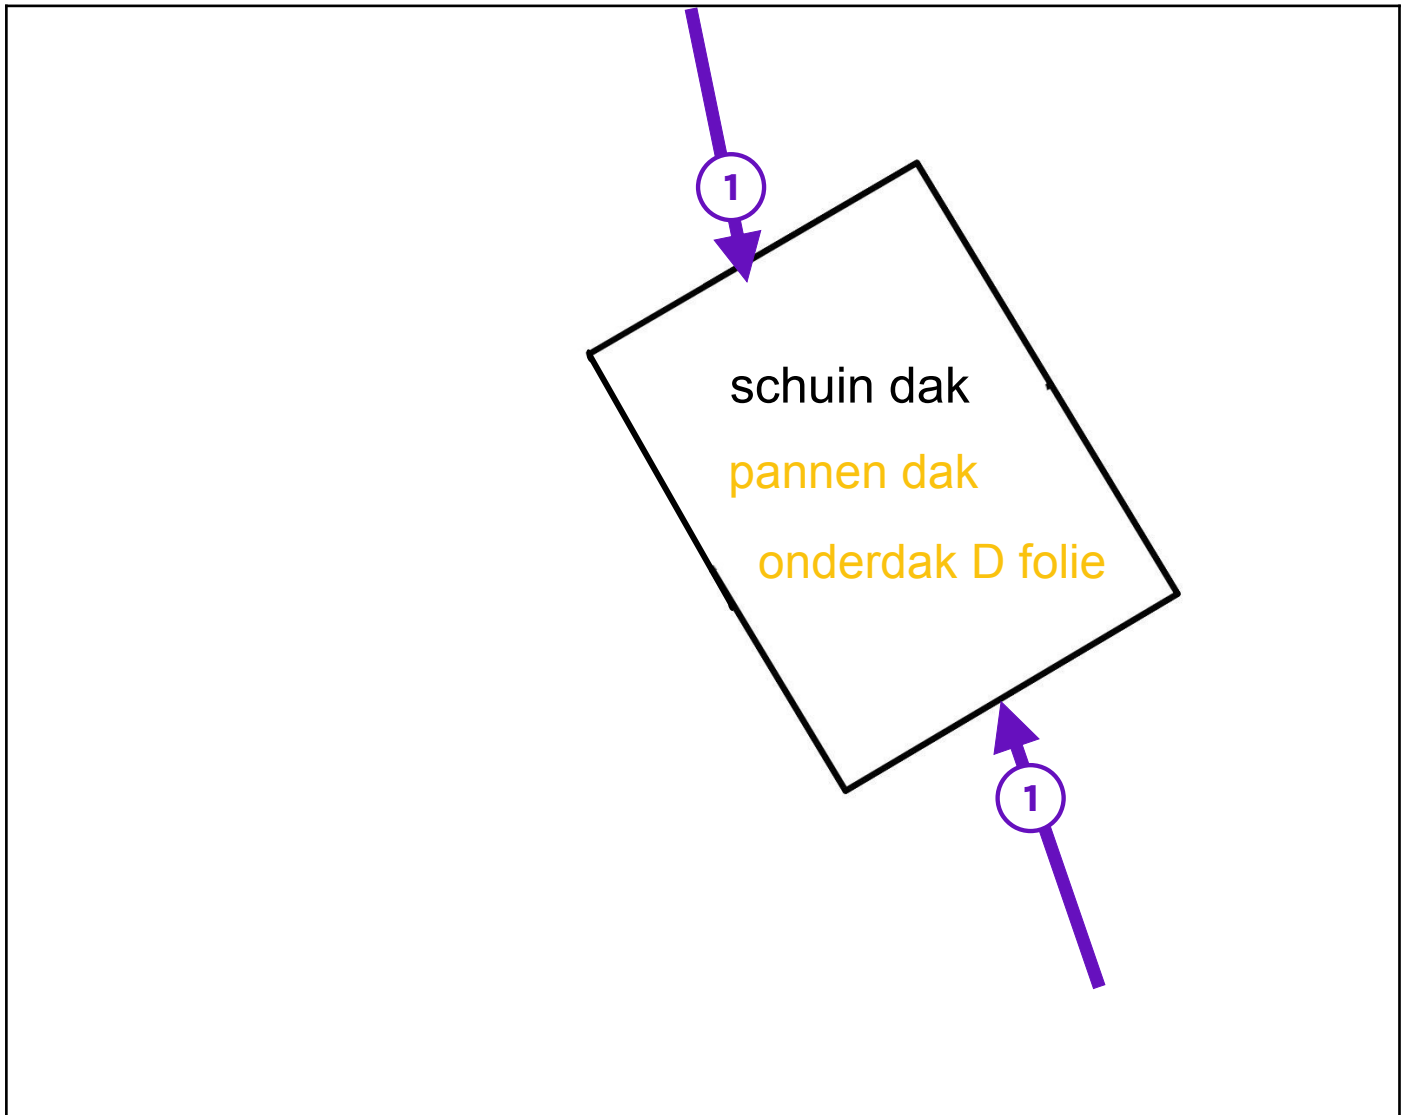
## Plan 1.4: Hoofdgebouw plan dak

Beschrijving	Type	Actie
1. Binnenkant schouw	Beperking	-
8. Dak type: niet asbest verdacht	Overige ruimte of materiaal	-
9. Onderdak type: niet asbest verdacht	Overige ruimte of materiaal	-
