# Asbestinventarisatetest

Bruggeveldstraat 43, 1700 Dilbeek

Attestnummer : 20230505-000284.001

Uitgegeven op : 16.05.2023

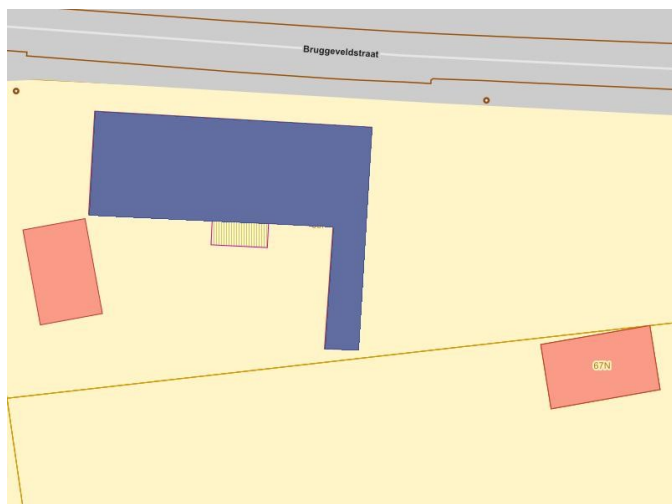
## Zone 1: Hoofdgebouw

**1 Asbestmateriaal**

Beschrijving	Type	Actie
2. wandbepleistering	Asbestmateriaal	Zorgvuldig beheren

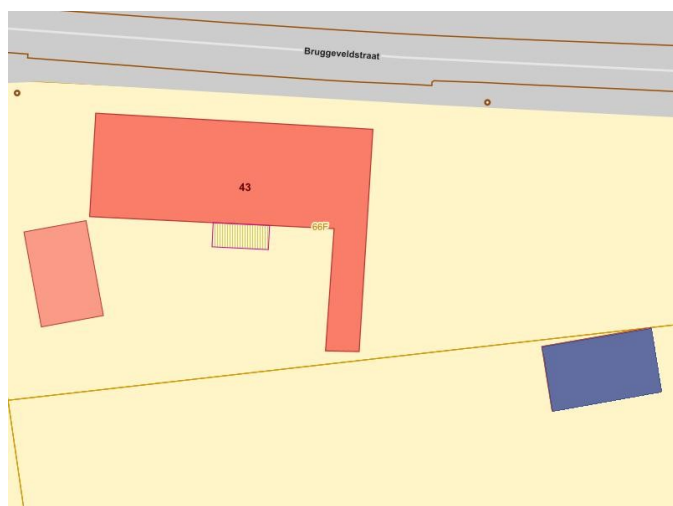
## Zone 4: Bijgebouw

- 1 Asbestmateriaal**
- 0 Beperking
- 0 Uitsluiting
- 0 Roerend goed
- 0 Puin, steenslag, (water)bodem
- 0 Advies
- 0 Geen asbest

Beschrijving	Type	Actie
1. golfplaten op schapenstal	Asbestmateriaal	<a href="#">Verwijderen</a>

- Eenvoudige handelingen: mag via doe-het-zelf of door werknemer(s) met opleidingsattest eenvoudige handelingen  
De golfplaten kunnen gemakkelijk van het dak genomen worden. Alvorens werken aan te vatten de platen goed bevochtigen en met de nodige aandacht voor persoonlijke beschermingsmiddelen.
