Asbestinventarisatetest

Steenovenstraat 63, 2910 Essen

Attestnummer : 20240419-000361.000

Uitgegeven op : 19.04.2024

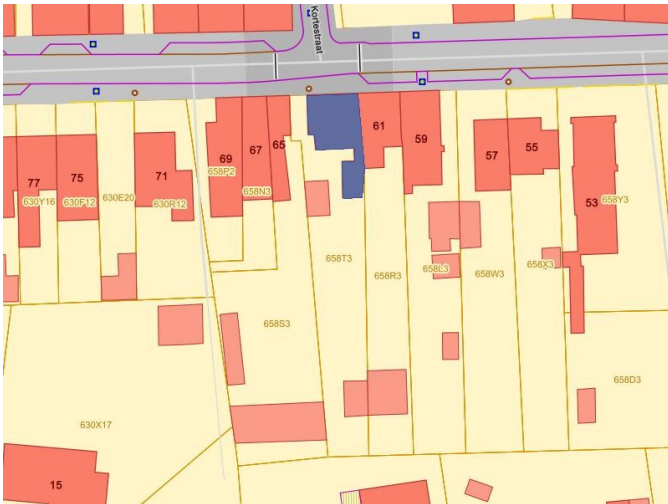
Zone 1: Hoofdgebouw

- 0 Asbestmaterialen
- 0 Beperkingen
- 0 Uitsluitingen
- 0 Roerende goederen
- 0 Puin, steenslag, (water)bodem
- 6 Adviezen**
- 1 Geen asbest**

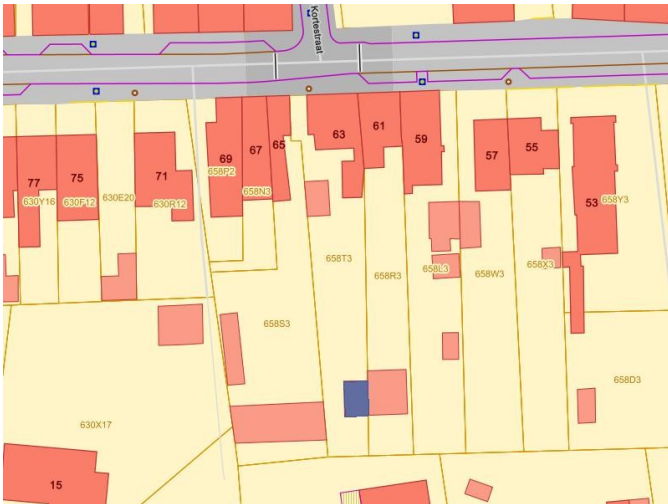
Zone 2: Bijgebouw

- 0 Asbestmaterialen
- 0 Beperkingen
- 1 Uitsluitingen**
- 0 Roerende goederen
- 0 Puin, steenslag, (water)bodem
- 0 Adviezen
- 0 Geen asbest
