Asbestinventarisatetest

Mechelsesteenweg 113, 2018 Antwerpen
Gemeenschappelijke delen

Attestnummer : 20260505-000499.000

Uitgegeven op : 05.05.2026

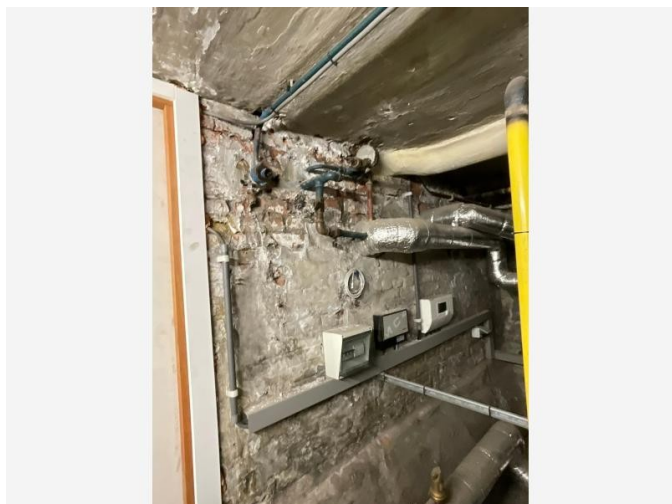
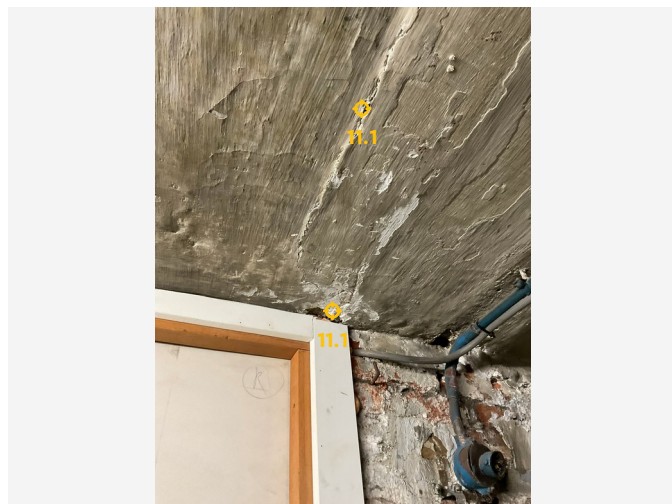
Beschrijving	Pleister Plafond Conciërgewoning
Omgeving	Binnen
Primaire drager	Plafond
Bindmiddel van materiaal	Gips - kalk
Gebondenheid op basis van bindmiddel	Niet-hechtgebonden
Hoeveelheid (oppervlakte - dikte - aantal)	• 70,00 m ² - 1,00 cm - 1 stuk
Totaal volume	0,70 m ³
Identificatiemethode	Een monstername door de asbestdeskundige met laboanalyse door een asbestlabo.
Destructieve handeling voor identificatie	Nee
Opmerking	De opgegeven hoeveelheid is een berekening.

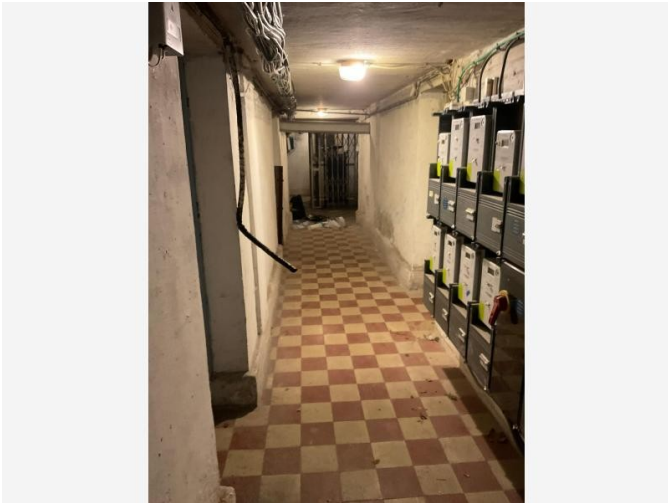
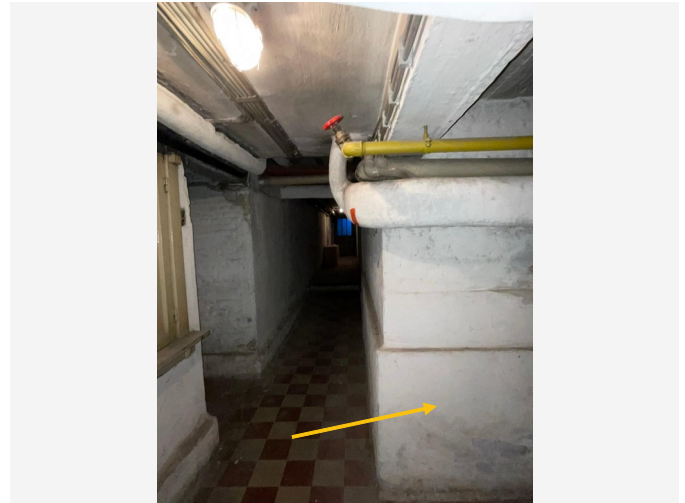
Fiche 12: Smeerlaag Cement Kelder

Geen asbest

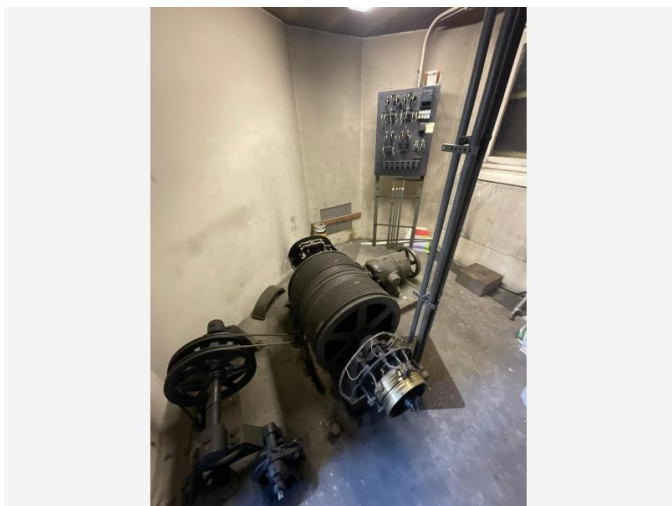
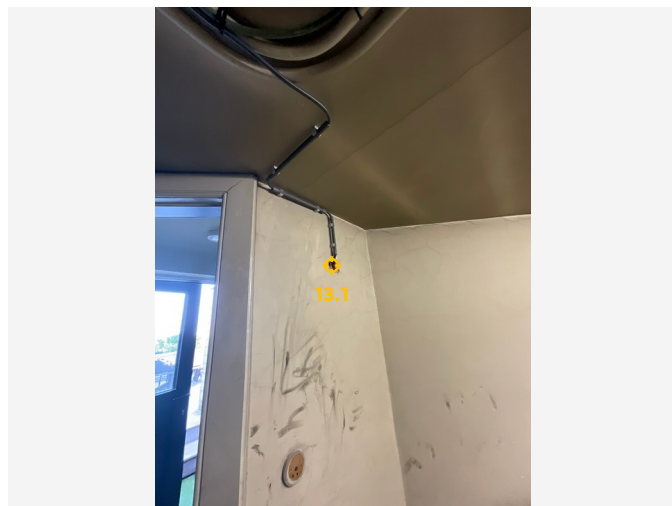
Fiche 13: Pleister Muur Liftkamer

Geen asbest

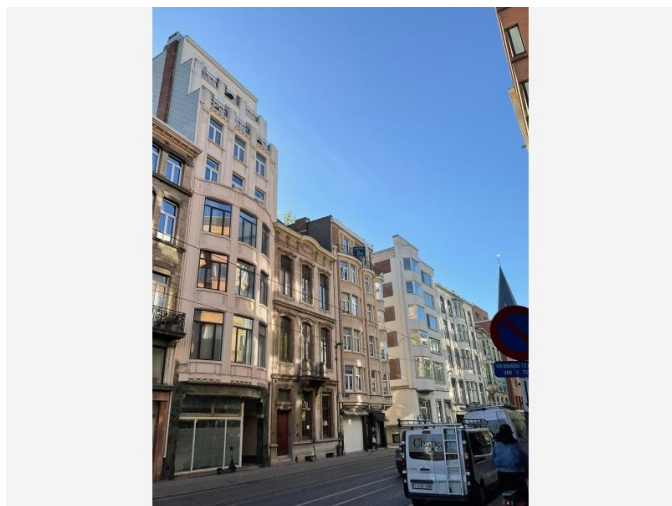
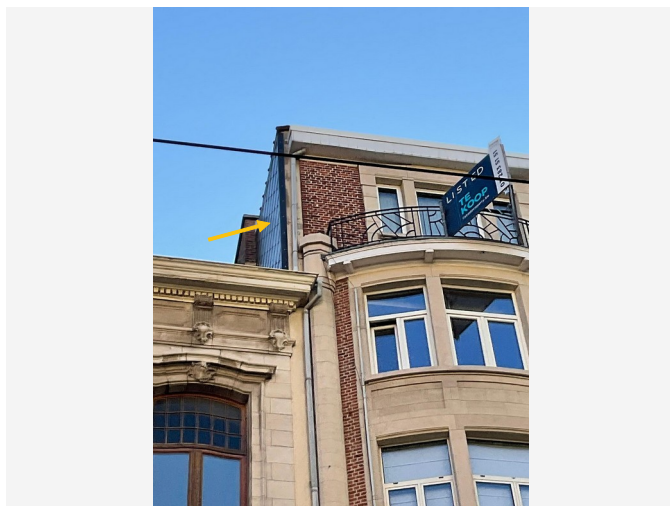
Fiche 14: Zwarte Leien zijkant gebouw

Geen asbest

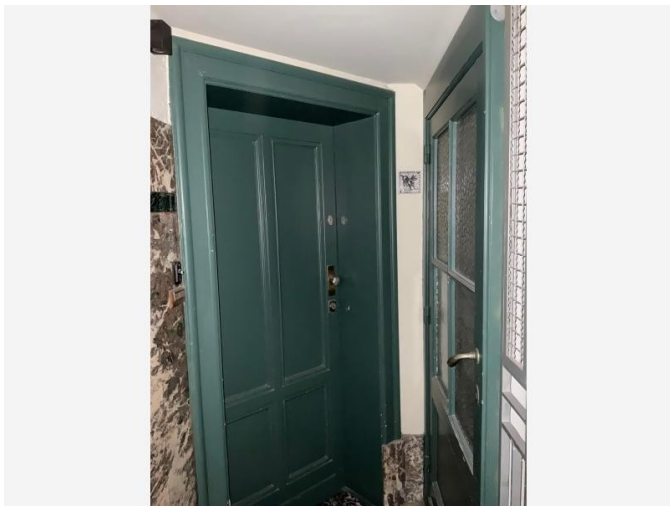
Fiche 19: Pleister plafond Inkomhal

Geen asbest

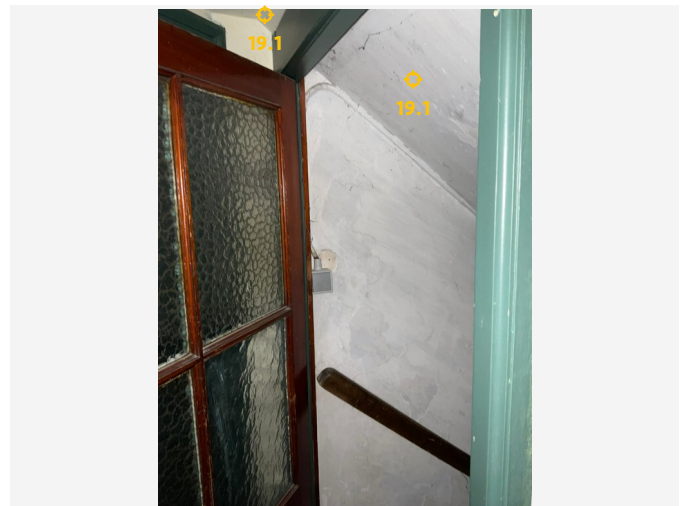
Detailfoto

Conclusie

Geen asbest

#	Type	Referentie	Resultaat
19.1	Mengmonster	mm3	Geen asbest

Beschrijving	Pleister plafond Inkomhal
Omgeving	Binnen
Primaire drager	Binnenwand
Bindmiddel van materiaal	Gips - kalk
Gebondenheid op basis van bindmiddel	Niet-hechtgebonden
Hoeveelheid (oppervlakte - dikte - aantal)	• 36,00 m ² - 1,00 cm - 1 stuk
Totaal volume	0,36 m ³
Identificatiemethode	Een monstername door de asbestdeskundige met laboanalyse door een asbestlabo.
Destructieve handeling voor identificatie	Nee
Opmerking	De opgegeven hoeveelheid is een berekening.

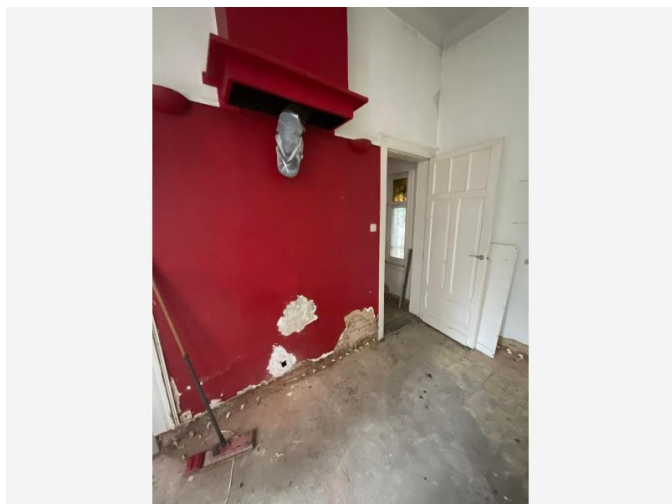
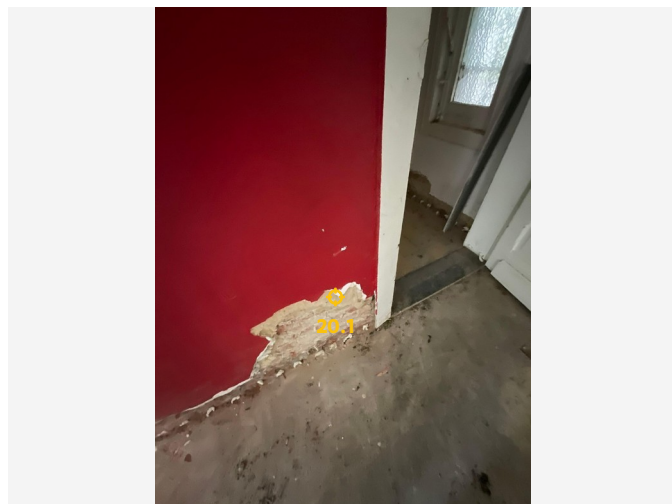
Conclusie

Geen asbest

#	Type	Referentie	Resultaat
20.1	Mengmonster	mm11	Geen asbest

Beschrijving	Pleister Muur Conciërgewoning
Omgeving	Binnen
Primaire drager	Binnenwand
Bindmiddel van materiaal	Gips - kalk
Gebondenheid op basis van bindmiddel	Niet-hechtgebonden
Hoeveelheid (oppervlakte - dikte - aantal)	• 210,00 m ² - 1,00 cm - 1 stuk
Totaal volume	2,10 m ³
Identificatiemethode	Een monstername door de asbestdeskundige met laboanalyse door een asbestlabo.
Destructieve handeling voor identificatie	Nee
Opmerking	<p>De opgegeven hoeveelheid is een berekening.</p> <p>De conciërgewoning werd inmiddels volledig verbouwd en voorzien van een moderne afwerking. Foto's hiervan werden opgeladen in de databank.</p>

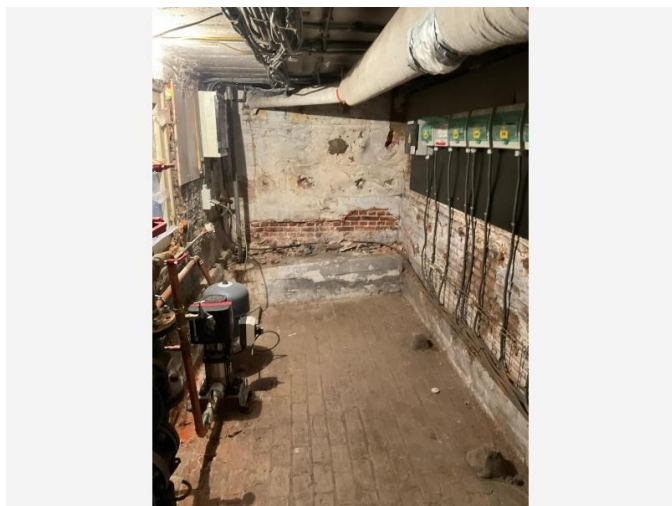
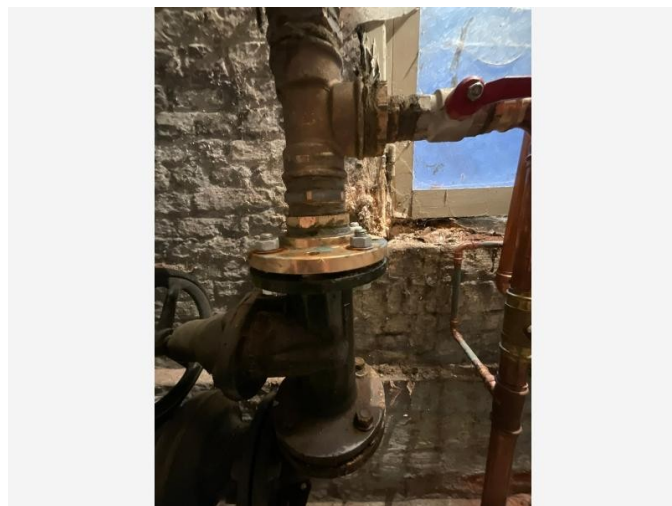
Fiche 21: Pakking waterleiding

Geen asbest

Conclusie

#	Type	Referentie	Resultaat
21.1	Puntmonster	mm204	Geen asbest

Beschrijving	Pakking waterleiding
Omgeving	Binnen
Primaire drager	Sanitaire infrastructuur en uitrusting (toe- en afvoer)
Bindmiddel van materiaal	Karton - papier - viltachtig
Gebondenheid op basis van bindmiddel	Niet-hechtgebonden
Hoeveelheid (gewicht - aantal)	<ul style="list-style-type: none">• 0,20 kg - 2 stuks
Totaal gewicht	0,40 kg
Identificatiemethode	Een monstername door de asbestdeskundige met laboanalyse door een asbestlabo.
Destructieve handeling voor identificatie	Nee

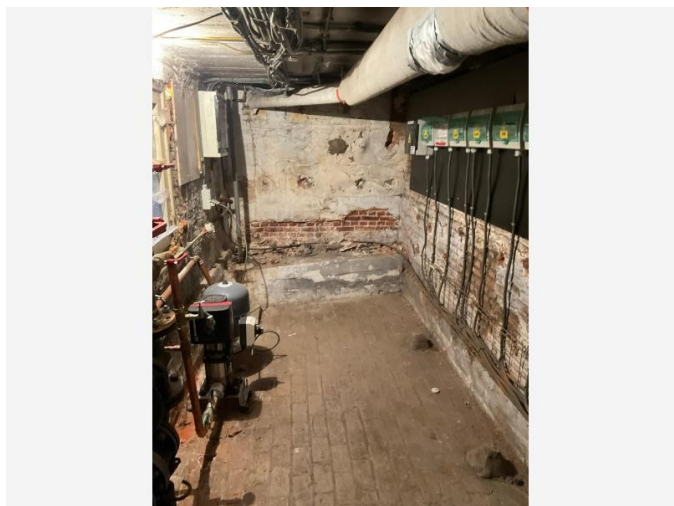
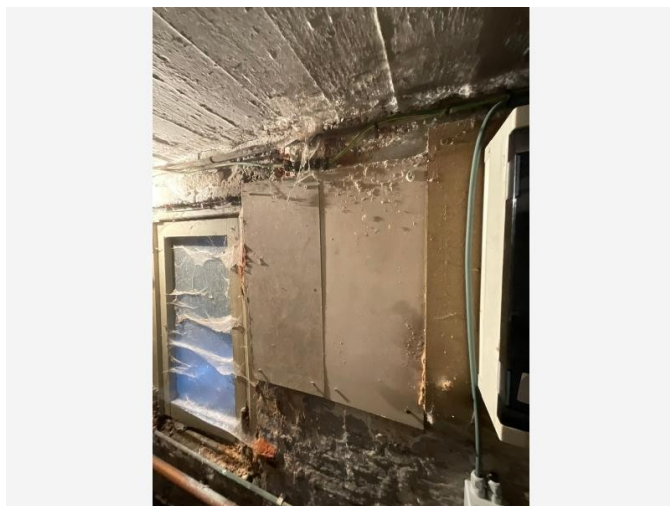
Conclusie

Geen asbest

#	Type	Referentie	Resultaat
22.1	Puntmonster	mm202	Geen asbest

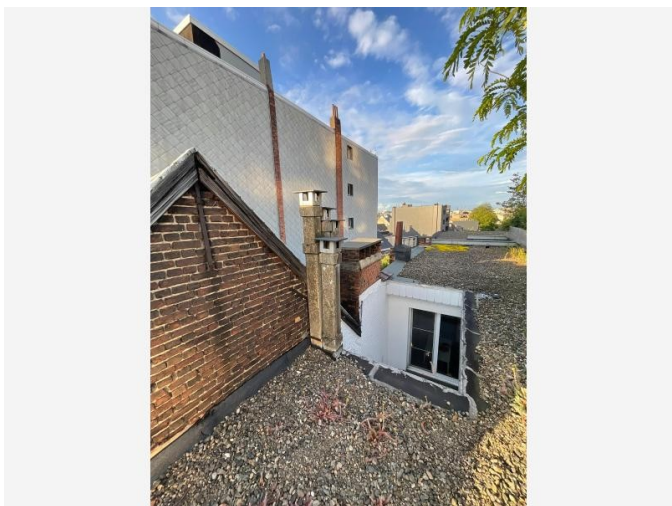
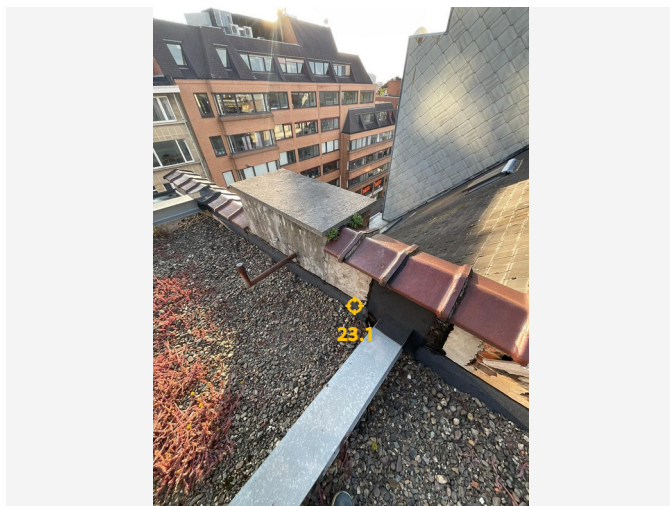
Fiche 23: Roofing Dak

Geen asbest

Conclusie

Beschrijving	Roofing Dak
Omgeving	Buiten
Primaire drager	Plat dak
Bindmiddel van materiaal	Bitumen (roofing, teer, asfalt)
Gebondenheid op basis van bindmiddel	Hecht
Hoeveelheid (oppervlakte - aantal)	• 640,00 m ² - 1 stuk
Totale oppervlakte	640,00 m ²
Identificatiemethode	Een monstername door de asbestdeskundige met laboanalyse door een asbestlabo.
Destructieve handeling voor identificatie	Nee
Opmerking	<p>Om waterschade te voorkomen, is er uitsluitend een staal genomen van de toplaag van de roofing. Bij renovatie of verwijdering dient echter een monster van alle lagen naar het laboratorium gestuurd te worden.</p> <p>Er is nog niet lang geleden een modern dakterras aangelegd over de bestaande roofing.</p>

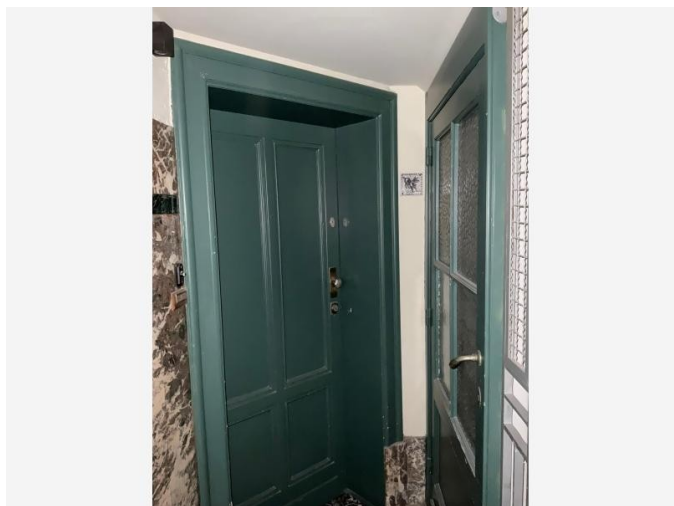
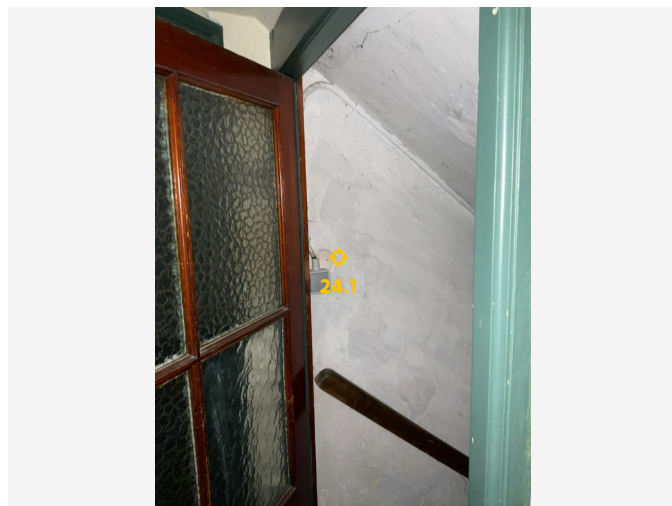
Fiche 24: Pleister muur Inkomhal

Geen asbest

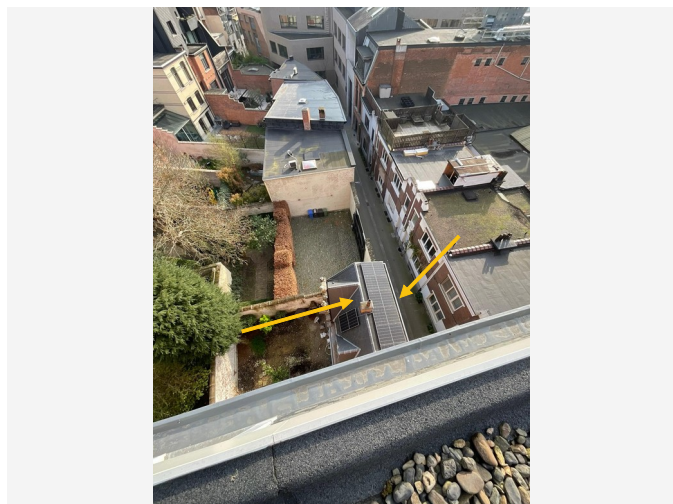
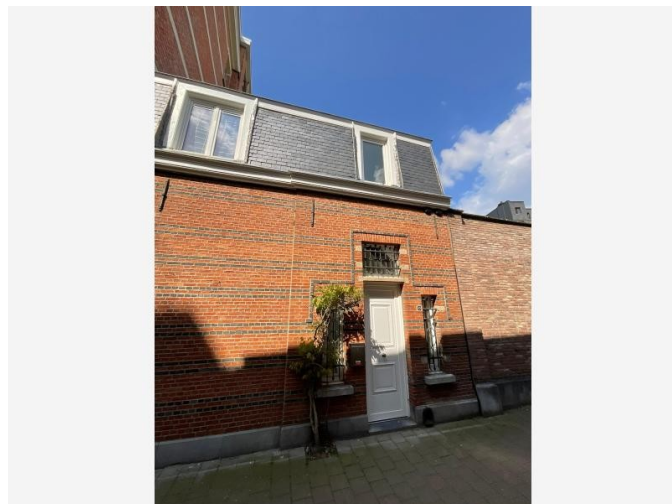
Beschrijving	Notitie	Terug te vinden op plannen
Fiche 25: Leien Conciërgewoning	<p>Deze toepassing is van natuursteen en is hierdoor niet asbestverdacht.</p> <p>Onder de zonnepanelen werd sinds de vorige inspectie nieuwe roofing aangebracht. De toplaag is hierdoor niet asbestverdacht. Het blijft echter mogelijk dat onderliggende lagen nog asbestverdachte materialen bevatten.</p>	<p>Plan 1.10: Dak - Roofing</p> <p>Plan 1.11: Dak - Leien</p>
Fiche 26: Leien Zijkant Gebouw	<p>Deze toepassing is van natuursteen en is hierdoor niet asbestverdacht.</p>	<p>Plan 1.11: Dak - Leien</p>
