Asbestinventarisatetest

Beemden 41, 2322 Hoogstraten

Attestnummer : 20260623-000320.000

Uitgegeven op : 23.06.2026

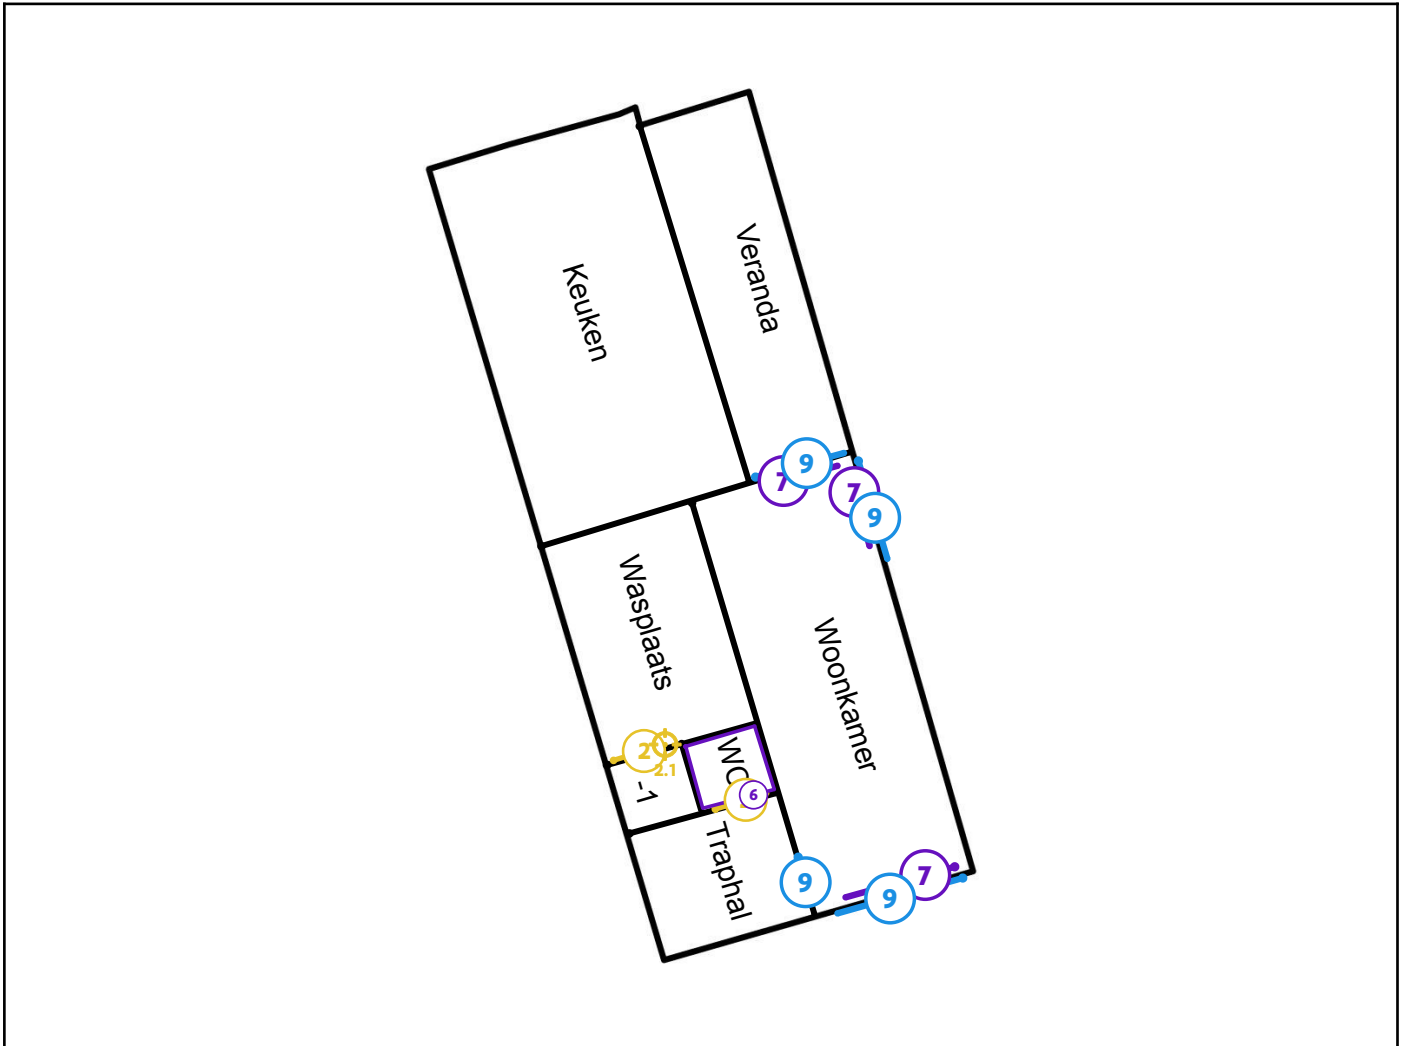
Plan 1.1: Grondplan woning

Beschrijving	Type	Actie
2. Dorpels type massal	Asbestmateriaal	Zorgvuldig beheren
2.1 Code: MM05	Puntmonster	-
6. Faiencetegels (lijm)	Advies	-
7. Oude radiatoren	Advies	-
9. Vensterbank type massal	Geen asbest	-

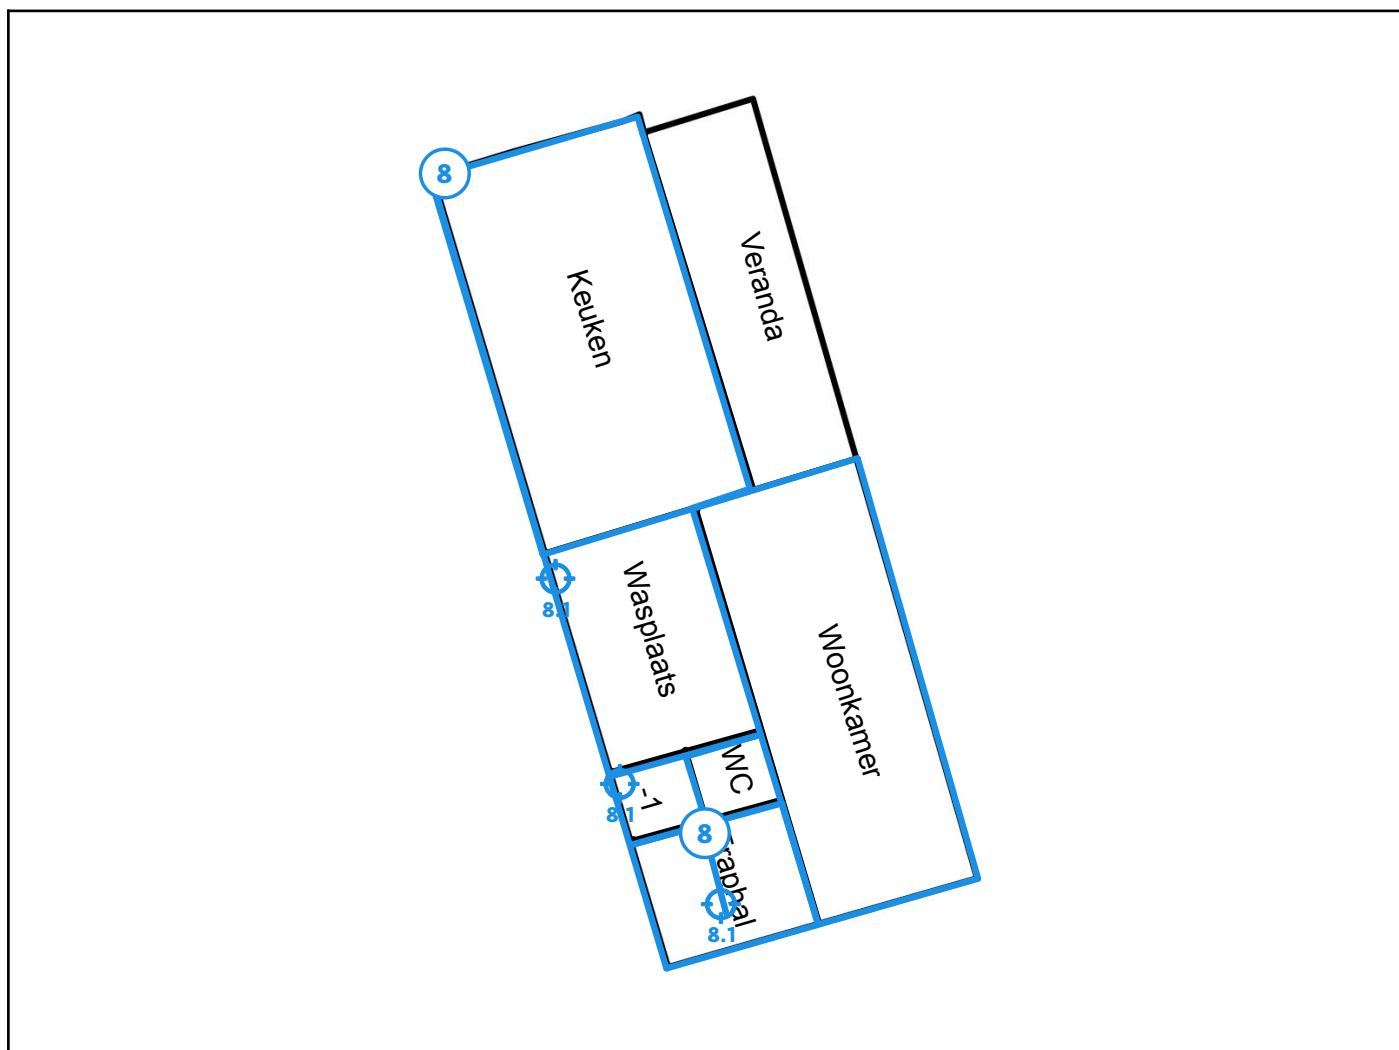
Plan 1.2: Grondplan woning muren

Beschrijving	Type	Actie
8. Pleisterwerk wanden	Geen asbest	-
8.1 Code: MM01	Mengmonster	-

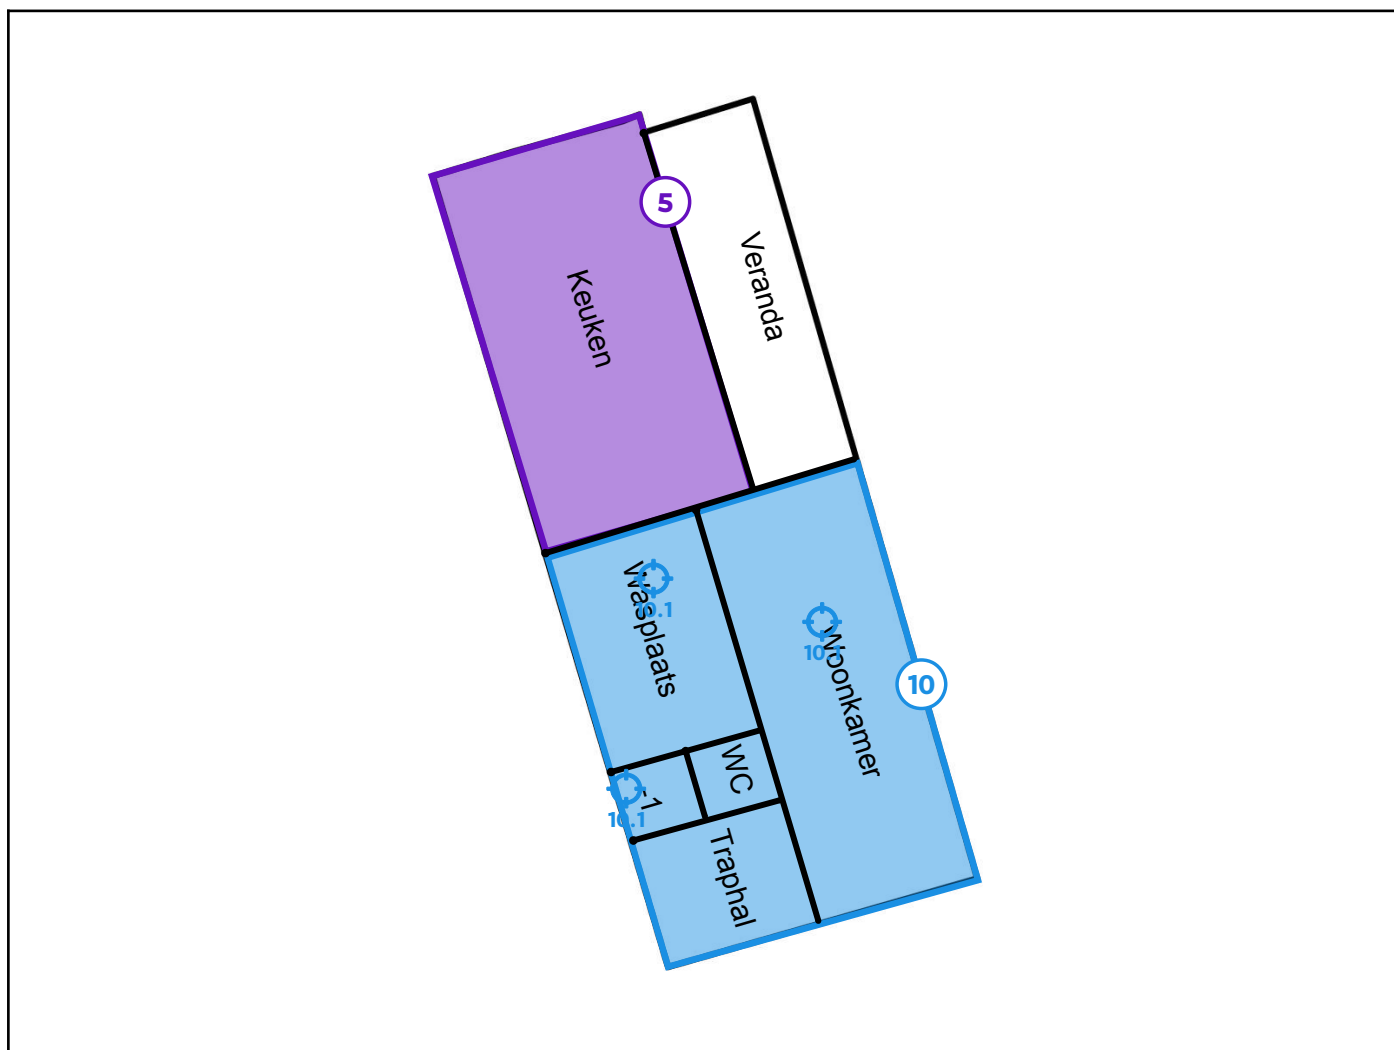
Plan 1.3: Grondplan woning plafonds

Beschrijving	Type	Actie
5. Plafonds bestaande uit voorzetpanelen	Advies	-
10. Pleisterwerk plafonds	Geen asbest	-
10.1 Code: MM02	Mengmonster	-

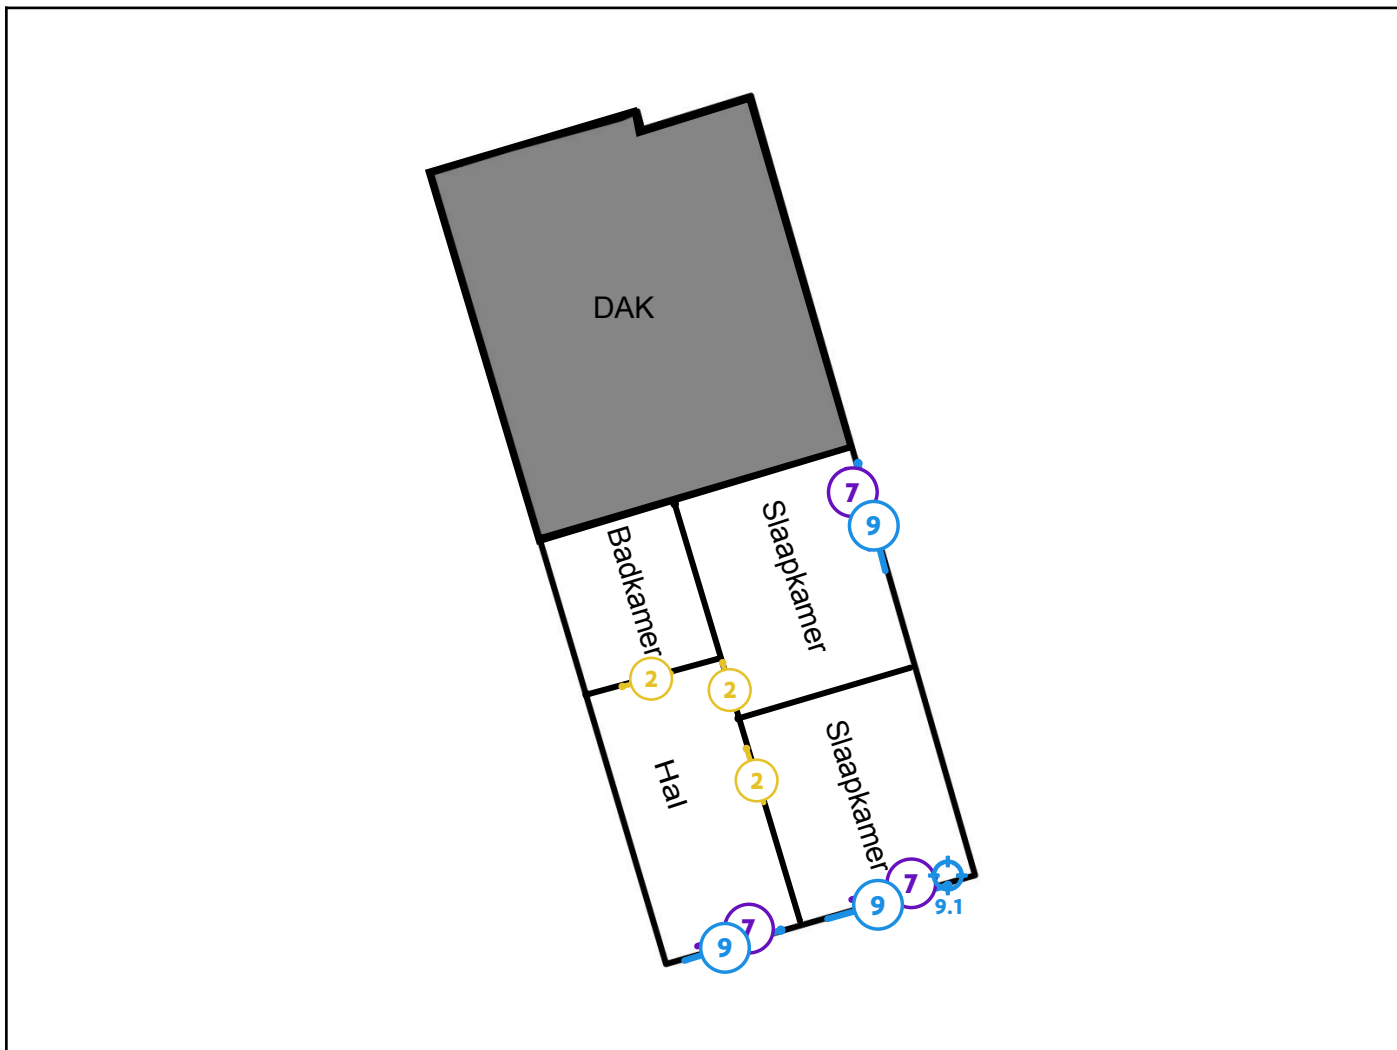
Plan 1.4: Grondplan eerste verdieping

Beschrijving	Type	Actie
2. Dorpels type massal	Asbestmateriaal	Zorgvuldig beheren
7. Oude radiatoren	Advies	-
9. Vensterbank type massal	Geen asbest	-
9.1 Code: MM06	Puntmonster	-

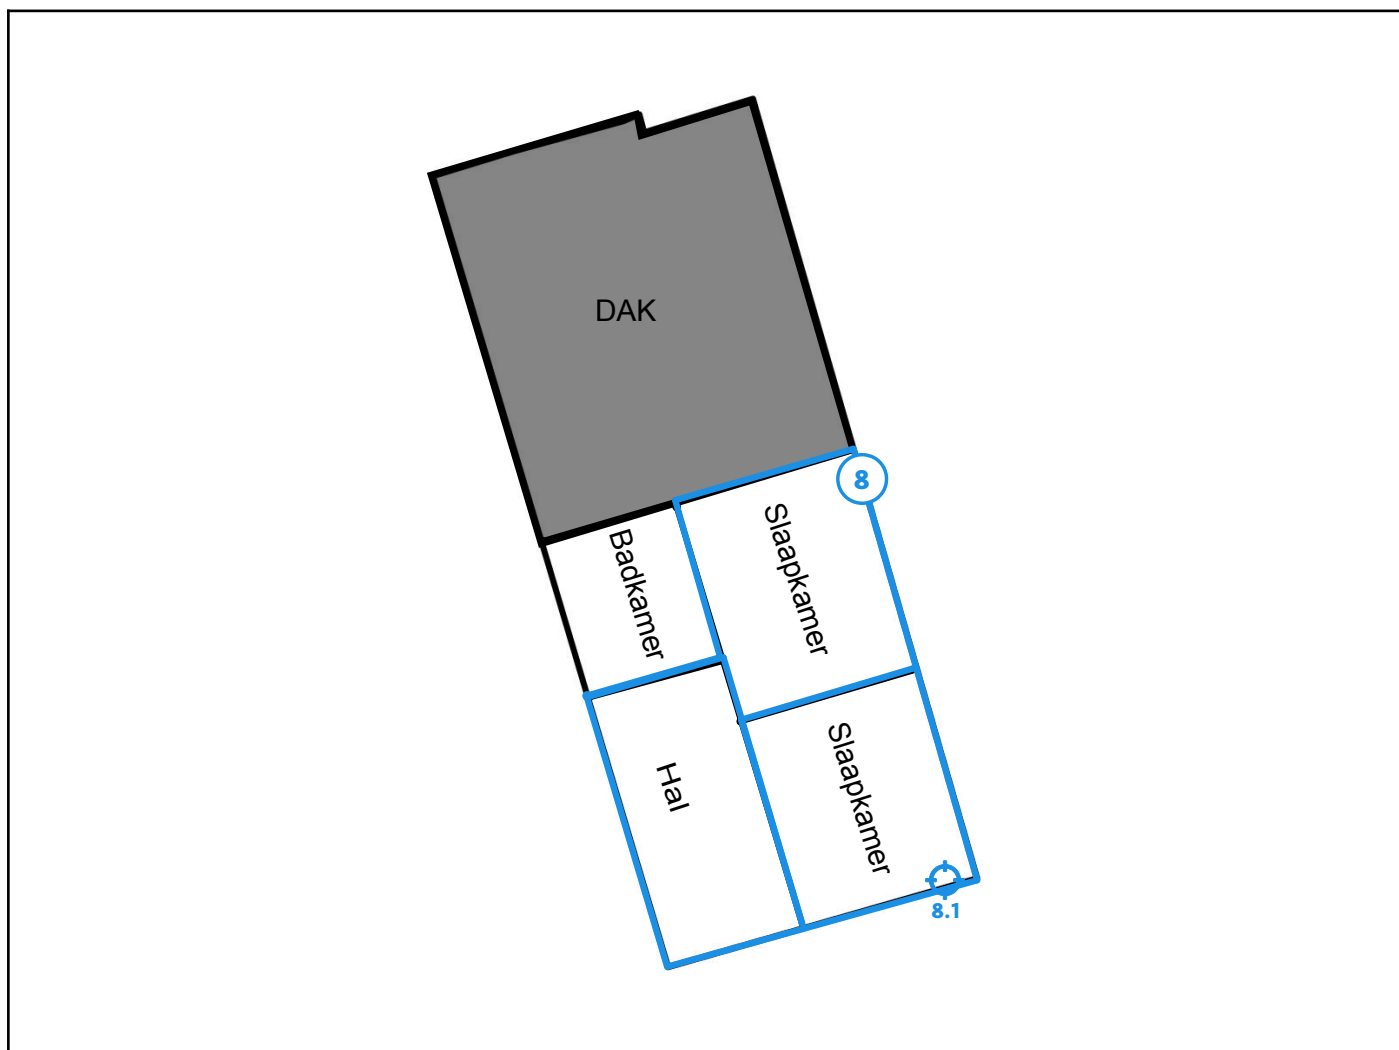
Plan 1.5: Grondplan eerste verdieping muren

Beschrijving	Type	Actie
8. Pleisterwerk wanden	Geen asbest	-
8.1 Code: MM01	Mengmonster	-

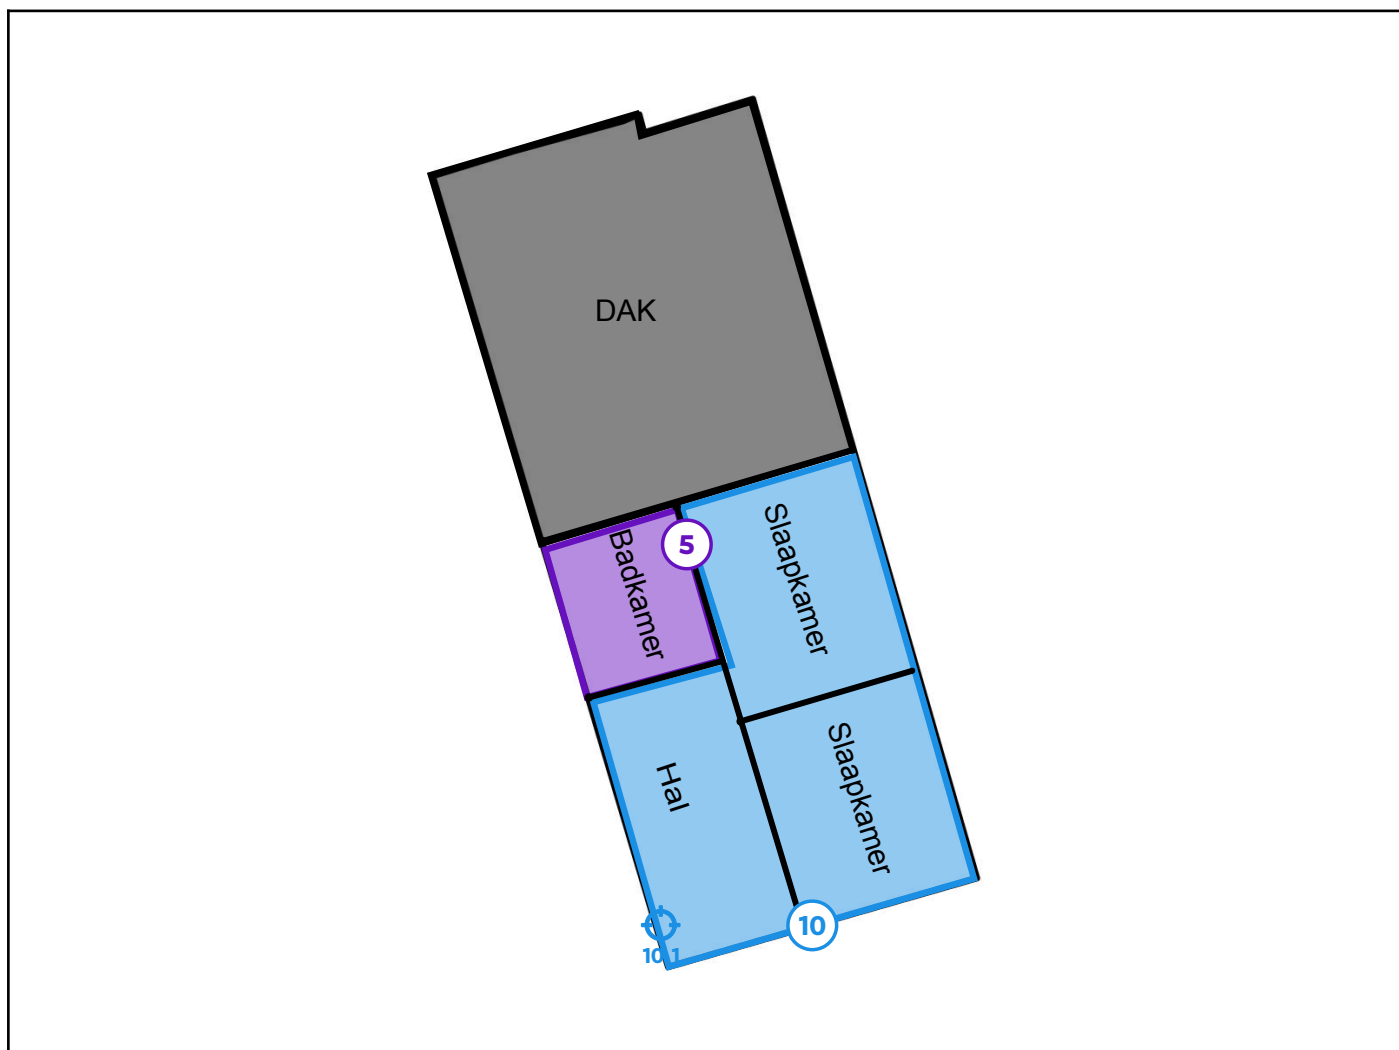
Plan 1.6: Grondplan eerste verdieping plafonds

Beschrijving	Type	Actie
5. Plafonds bestaande uit voorzetpanelen	Advies	-
10. Pleisterwerk plafonds	Geen asbest	-
10.1 Code: MM02	Mengmonster	-

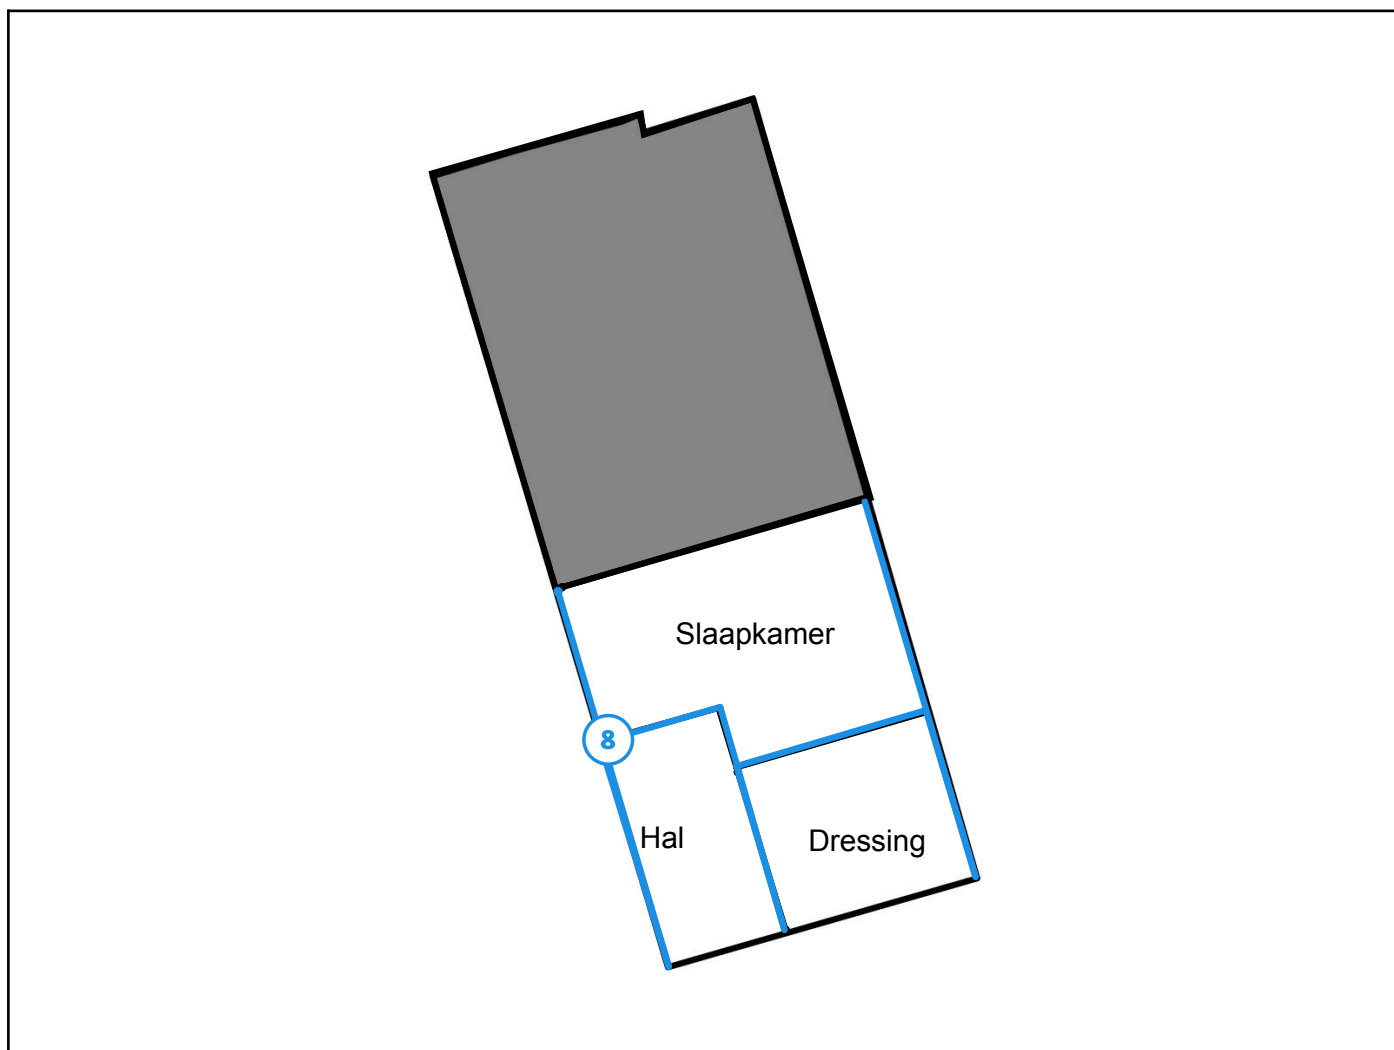
Plan 1.7: Grondplan tweede verdieping muren

Beschrijving	Type	Actie
8. Pleisterwerk wanden	Geen asbest	-

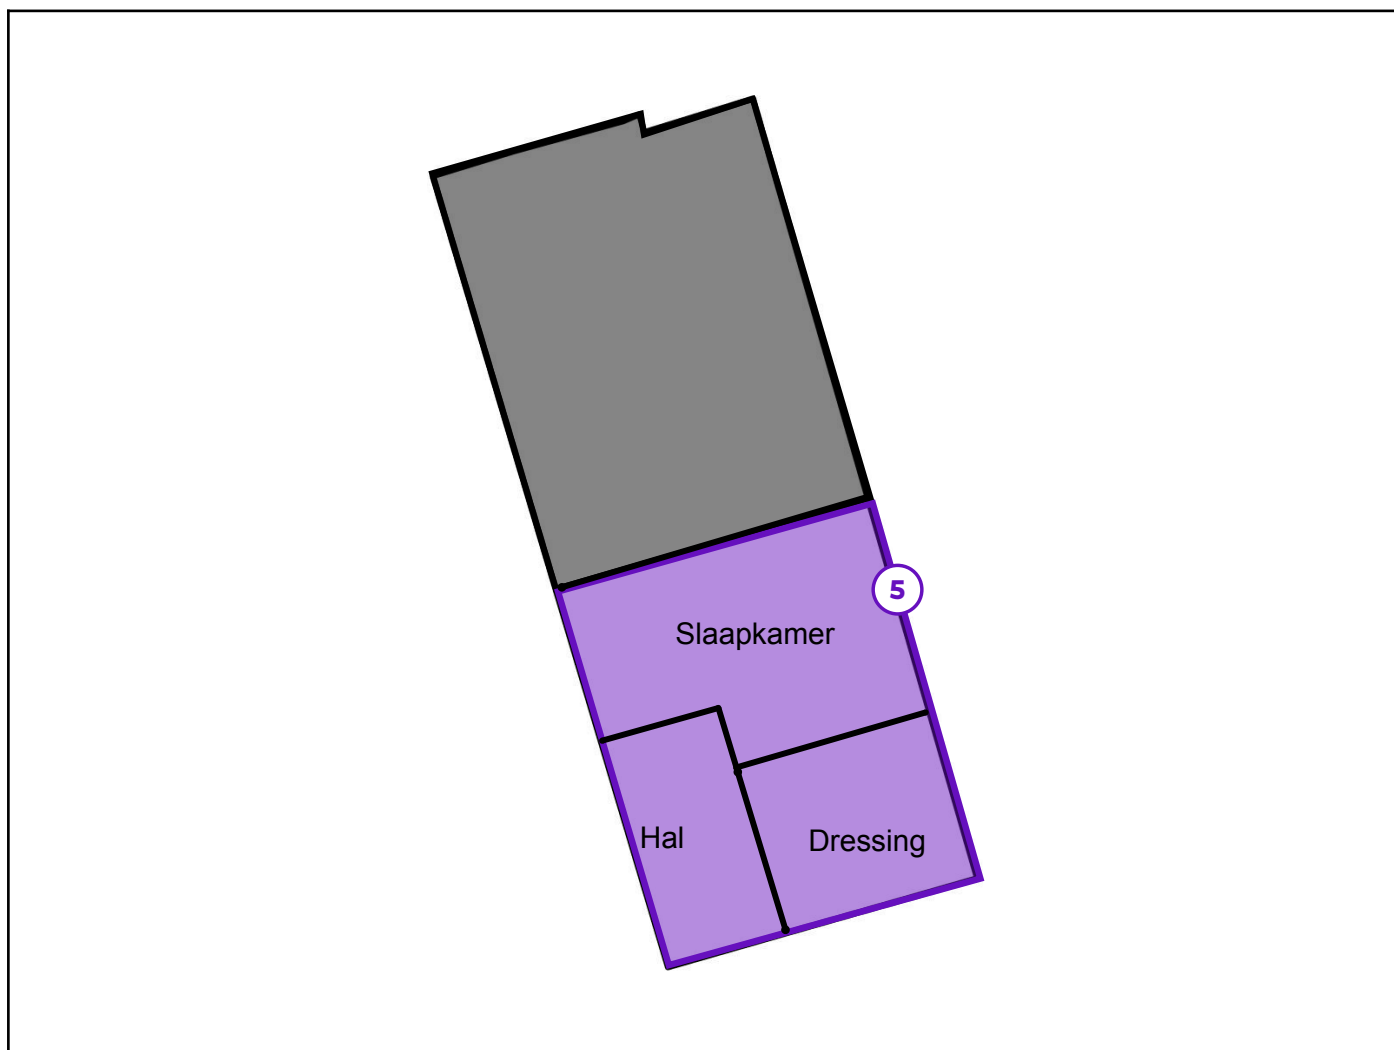
Plan 1.8: Grondplan tweede verdieping plafonds

Beschrijving	Type	Actie
5. Plafonds bestaande uit voorzetpanelen	Advies	-

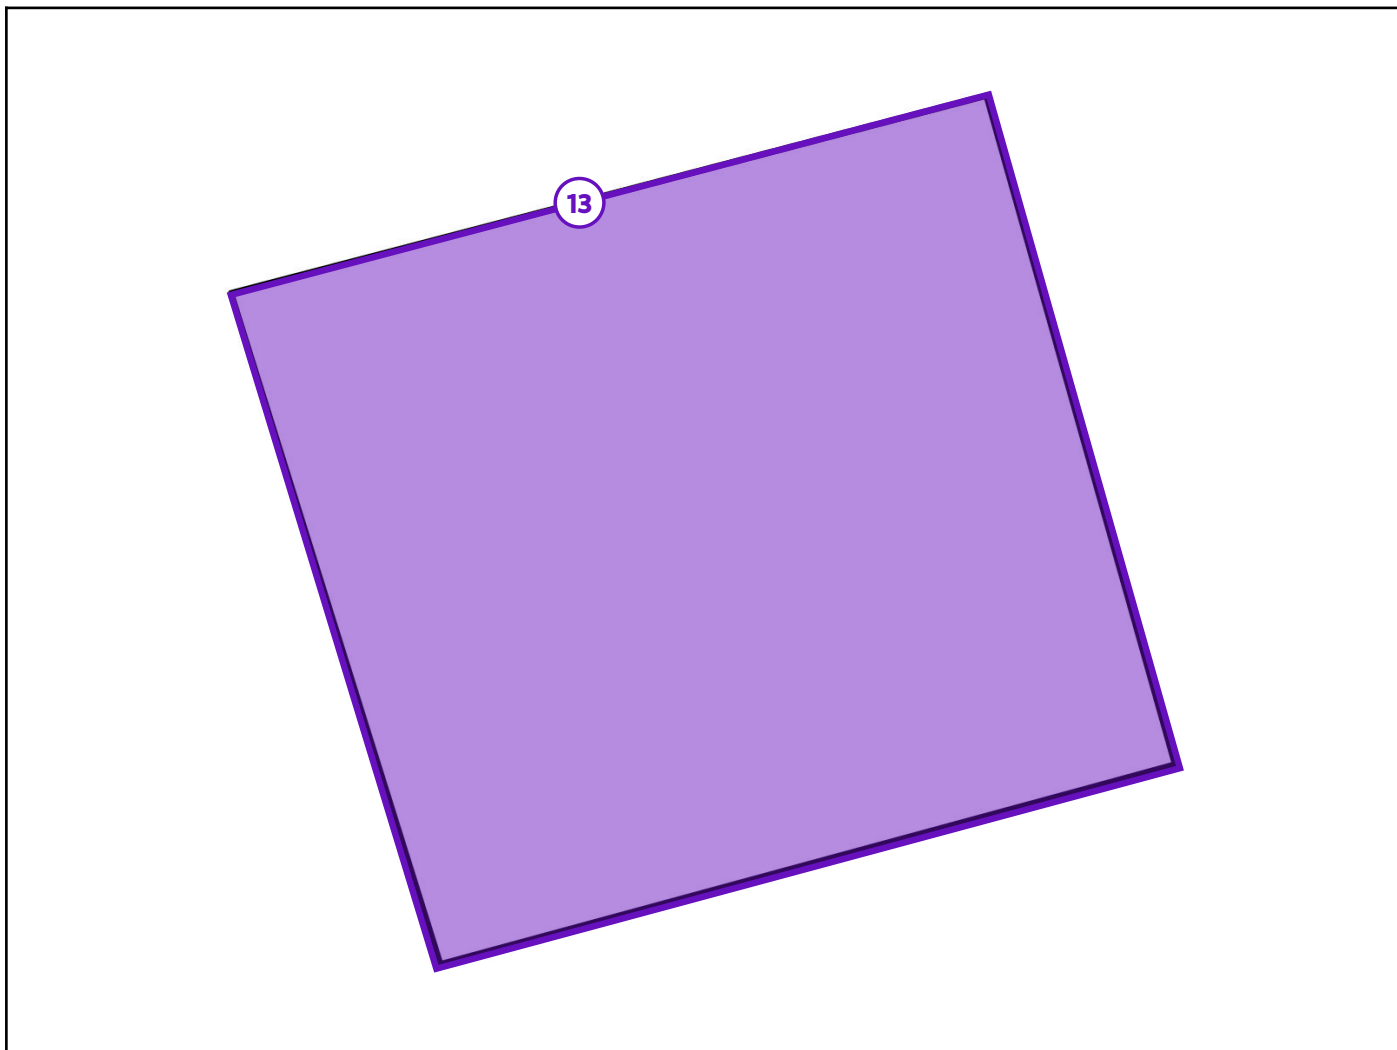
Plan 2.1: Grondplan tuinhuis

Beschrijving	Type	Actie
13. Dakbedekking bestaande uit pannen (niet verdacht)	Overige ruimte of materiaal	-

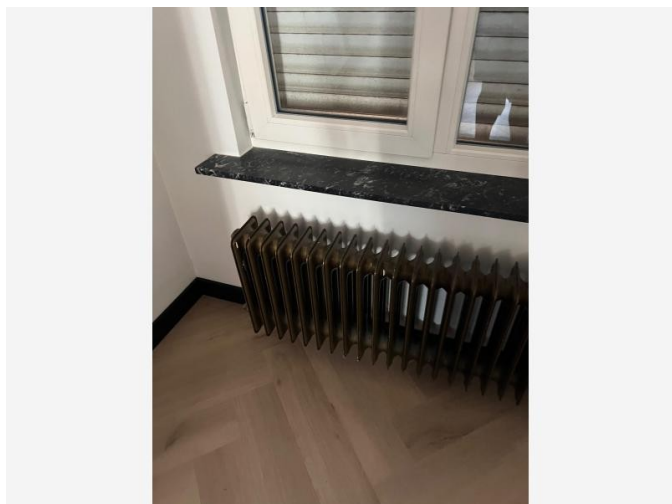
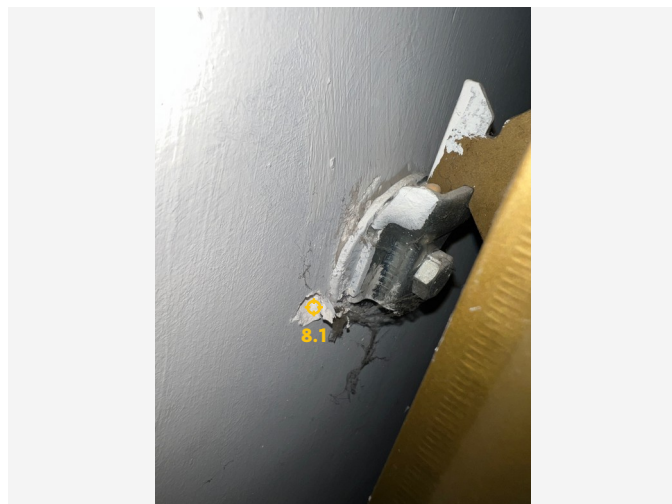
Fiche 8: Pleisterwerk wanden

Geen asbest

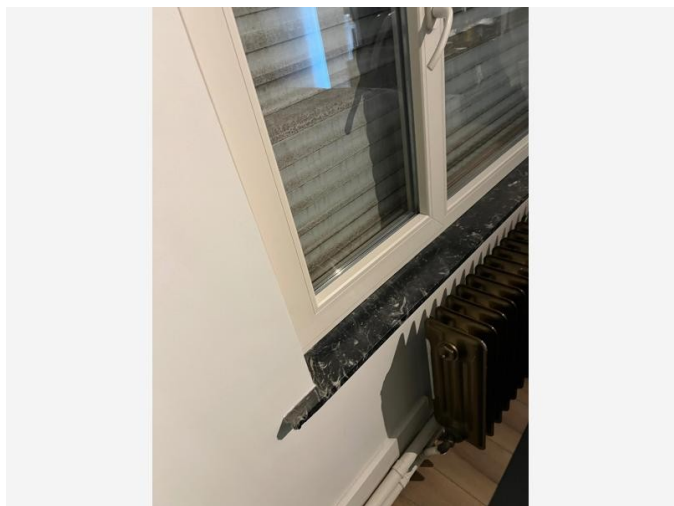
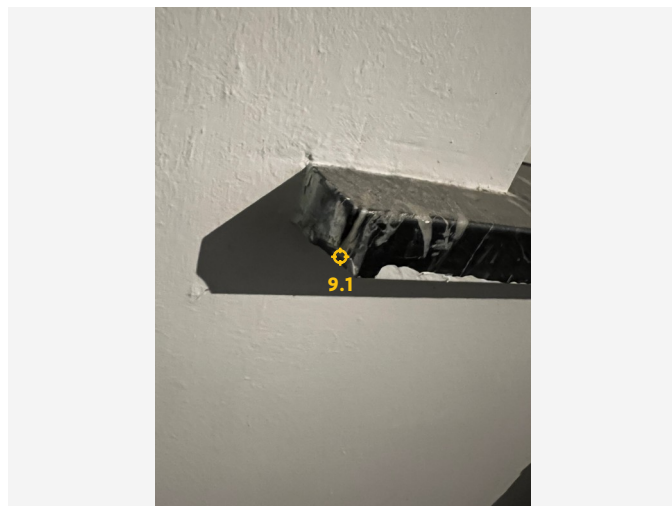
Fiche 9: Vensterbank type massal

Geen asbest

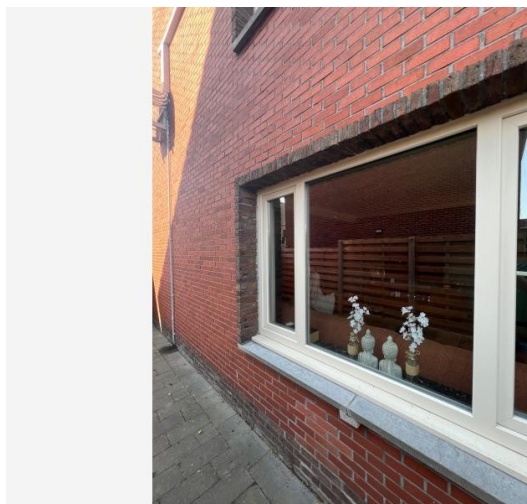
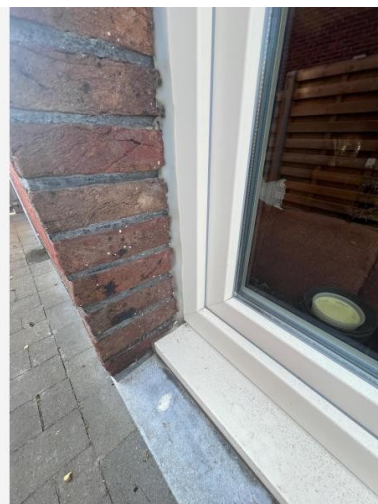
Beschrijving	Notitie	Terug te vinden op plannen
Fiche 11: Kit aan de ramen	De kit aan de ramen is niet asbestverdacht. Alle ramen werden gecontroleerd.	-
Fiche 12: CV-ketel (niet verdacht)	De CV-ketel (dichtingen, isolerend materiaal) is niet asbestverdacht.	-
Fiche 13: Dakbedekking bestaande uit pannen (niet verdacht)	De dakbedekking is niet-asbestverdacht.	Plan 2.1: Grondplan tuinhuis
