# Asbestinventarisatetest

Voort 1, 2240 Zandhoven

Attestnummer : 20240115-000386.000

Uitgegeven op : 15.01.2024

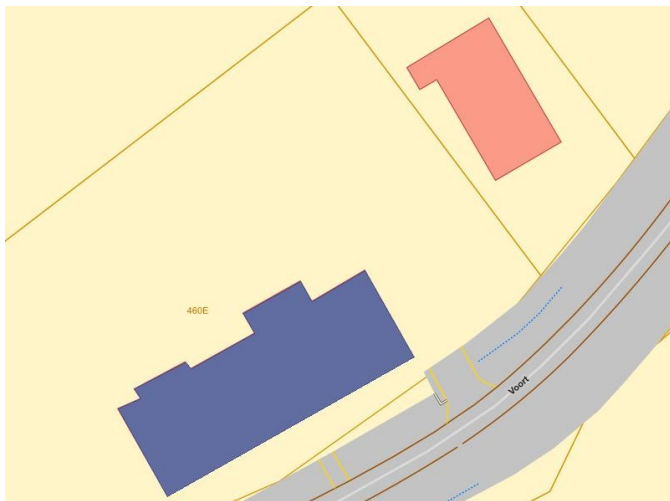
## Zone 1: Woning

- 0 Asbestmaterialen
- 1 **Beperkingen**
- 0 Uitsluitingen
- 0 Roerende goederen
- 0 Puin, steenslag, (water)bodem
- 3 **Adviezen**
- 2 **Geen asbest**

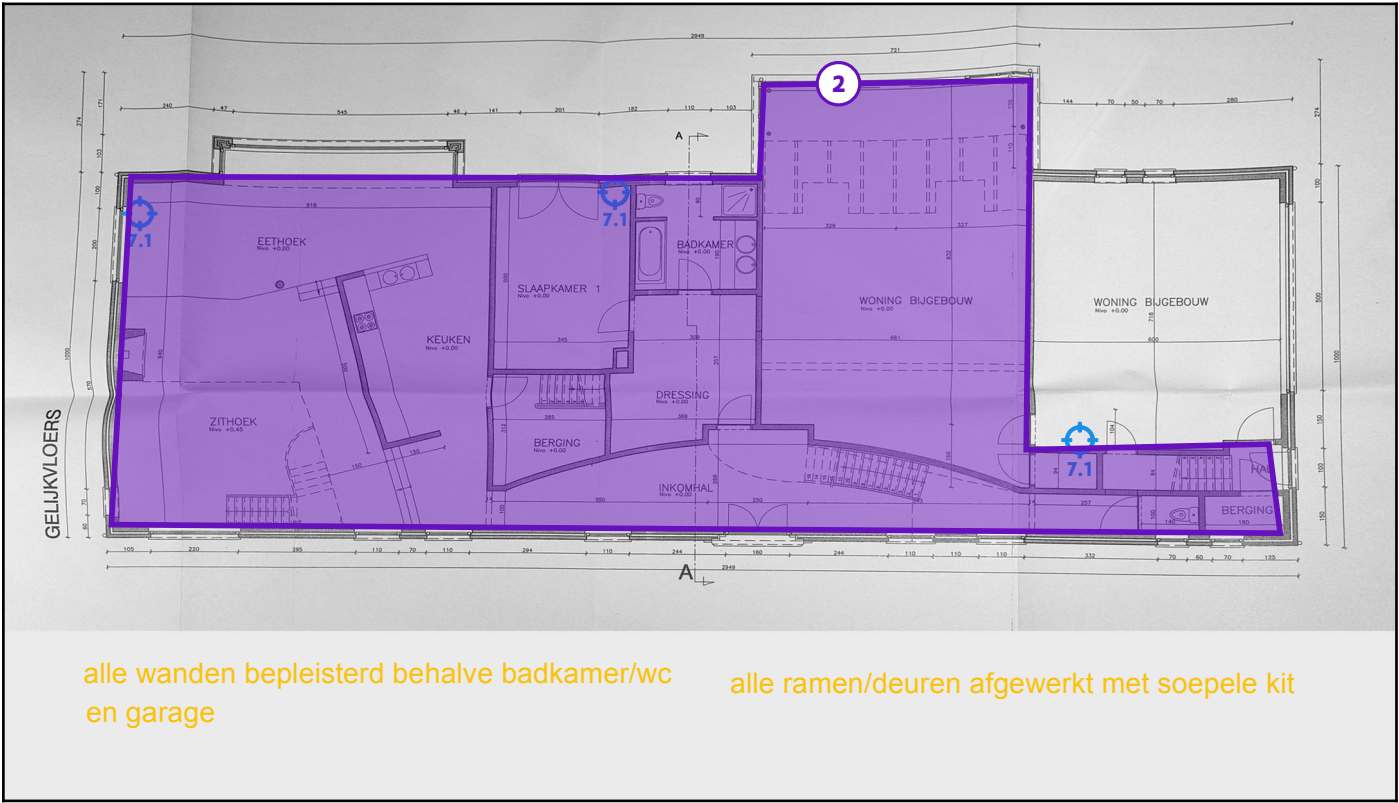
# Plan 1.1: 23521\_Plan GELIJKVLOERS

| Beschrijving | Type | Actie |
|---|---|---|
| 2. Valse plafonds in gyproc | Advies | - |
| 5. Ramen met soepele kit | Advies | - |
| 7. Bepleistering wand | Geen asbest | - |
| 7.1 Code: M01 | Mengmonster | - |

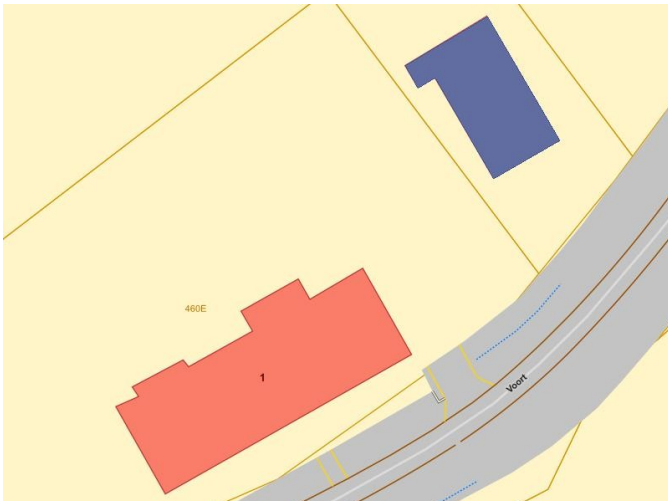
## Zone 2: Bijgebouw -stallen

- 0 Asbestmaterialen
- 0 Beperkingen
- 0 Uitsluitingen
- 0 Roerende goederen
- 0 Puin, steenslag, (water)bodem
- 1 Adviezen**
- 0 Geen asbest
