# Asbestinventarisatetest

Oostmolenstraat 232, 9880 Aalter

Attestnummer : 20260623-000061.000

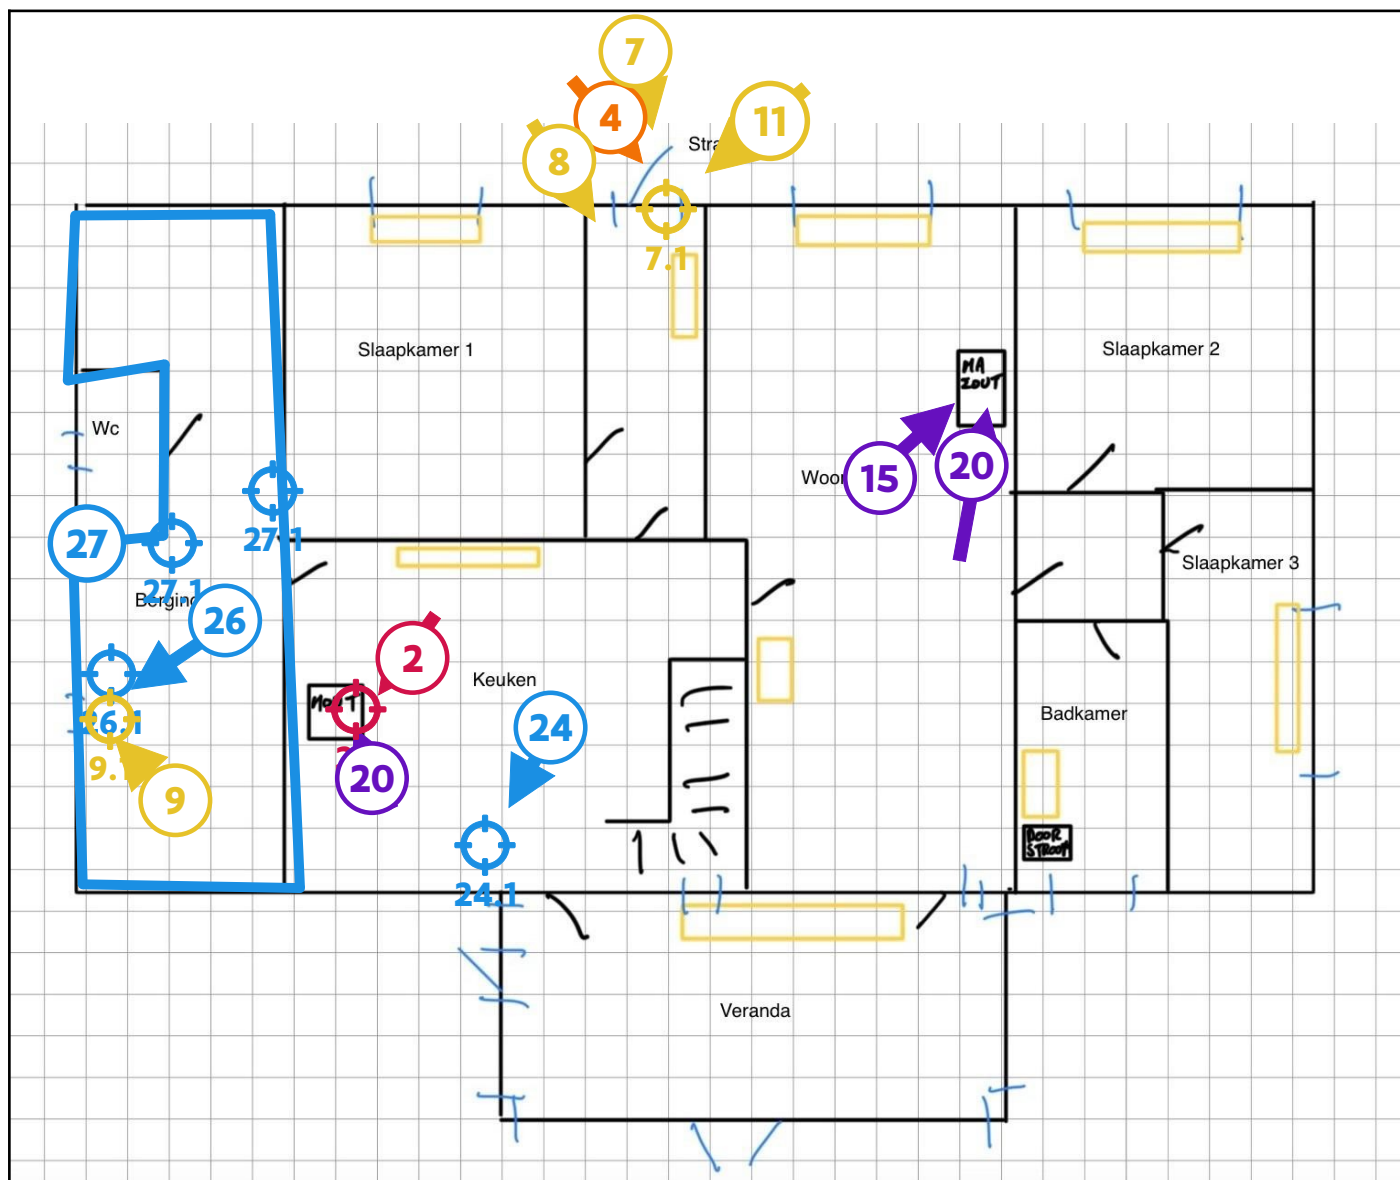
# Plan 1.1: Gelijkvloers

Beschrijving	Type	Actie
2. Koord in kachel	Asbestmateriaal	<b>Dringend verwijderen</b>
2.1 Code: M04	Puntmonster	-
4. Asbestcementplaat in schrijnwerk	Asbestmateriaal	<b>Verwijderen</b>
7. Mastiek/kit tussen glas en profiel - Binnen	Asbestmateriaal	<b>Zorgvuldig beheren</b>
7.1 Code: M03	Puntmonster	-

8. Bakeliet meter- en zekering kast	Asbestmateriaal	Zorgvuldig beheren
9. Cementplaat keuken	Asbestmateriaal	Zorgvuldig beheren
9.1 Code: M06	Puntmonster	-
11. Mastiek/kit tussen glas en profiel - buiten	Asbestmateriaal	Zorgvuldig beheren
15. Dichtingskoord (Niet verdacht)	Advies	-
20. Kachel	Advies	-
24. Ontdreuningsplaat/anti-dreunplaat onder spoelbak keuken	Geen asbest	-
24.1 Code: M13	Puntmonster	-
26. Ontdreuningsplaat/anti-dreunplaat onder spoelbak berging	Geen asbest	-
26.1 Code: M05	Puntmonster	-
27. Cementering berging	Geen asbest	-
27.1 Code: M07	Mengmonster	-

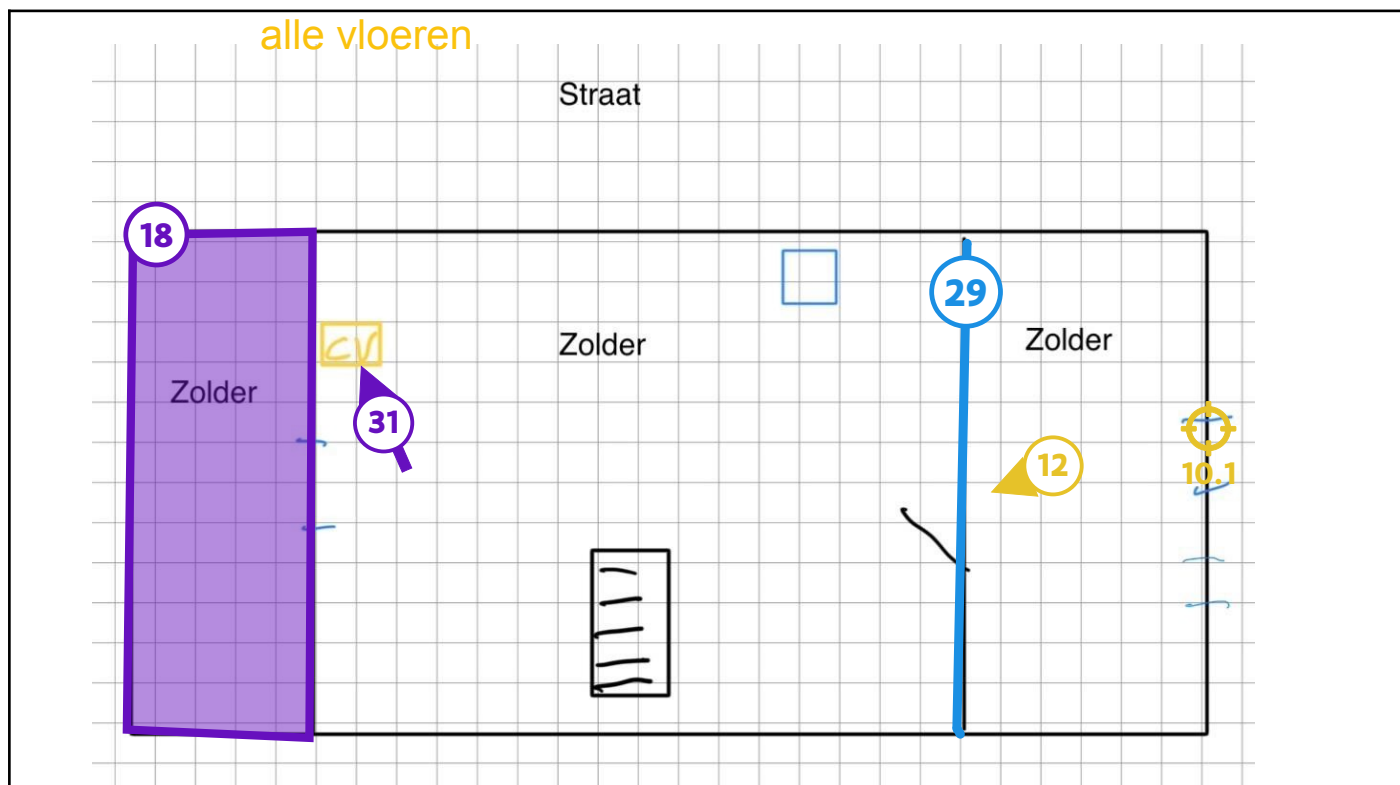
## Plan 1.2: +1

Beschrijving	Type	Actie
10. Stopverf	Asbestmateriaal	Zorgvuldig beheren
10.1 Code: M09	Puntmonster	-
12. Bakeliet schakelmateriaal	Asbestmateriaal	Zorgvuldig beheren
17. Vloerbekleding - Niet verdacht	Advies	-
18. Zolder zonder toegangsluik	Advies	-
29. Pleisterwerk wanden	Geen asbest	-
31. Niet-asbestverdachte stookketel	Overige ruimte of materiaal	-

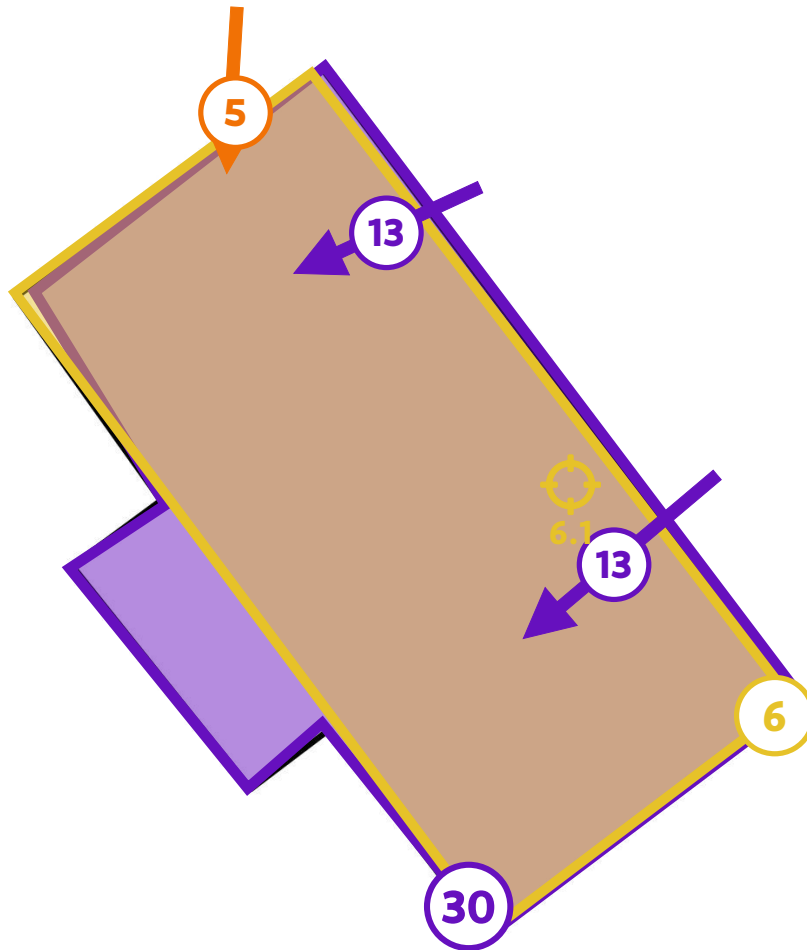
## Plan 1.3: Dak

Beschrijving	Type	Actie
5. Schouwbus in gesloten systeem	Asbestmateriaal	Verwijderen
6. Onderdak cementplaat	Asbestmateriaal	Zorgvuldig beheren
6.1 Code: M08	Puntmonster	-
10. Stopverf	Asbestmateriaal	Zorgvuldig beheren

13. Binnenzijde en bovenzijde van de schouw	Beperking	-
30. Dakbedekking - niet verdacht	Overige ruimte of materiaal	-

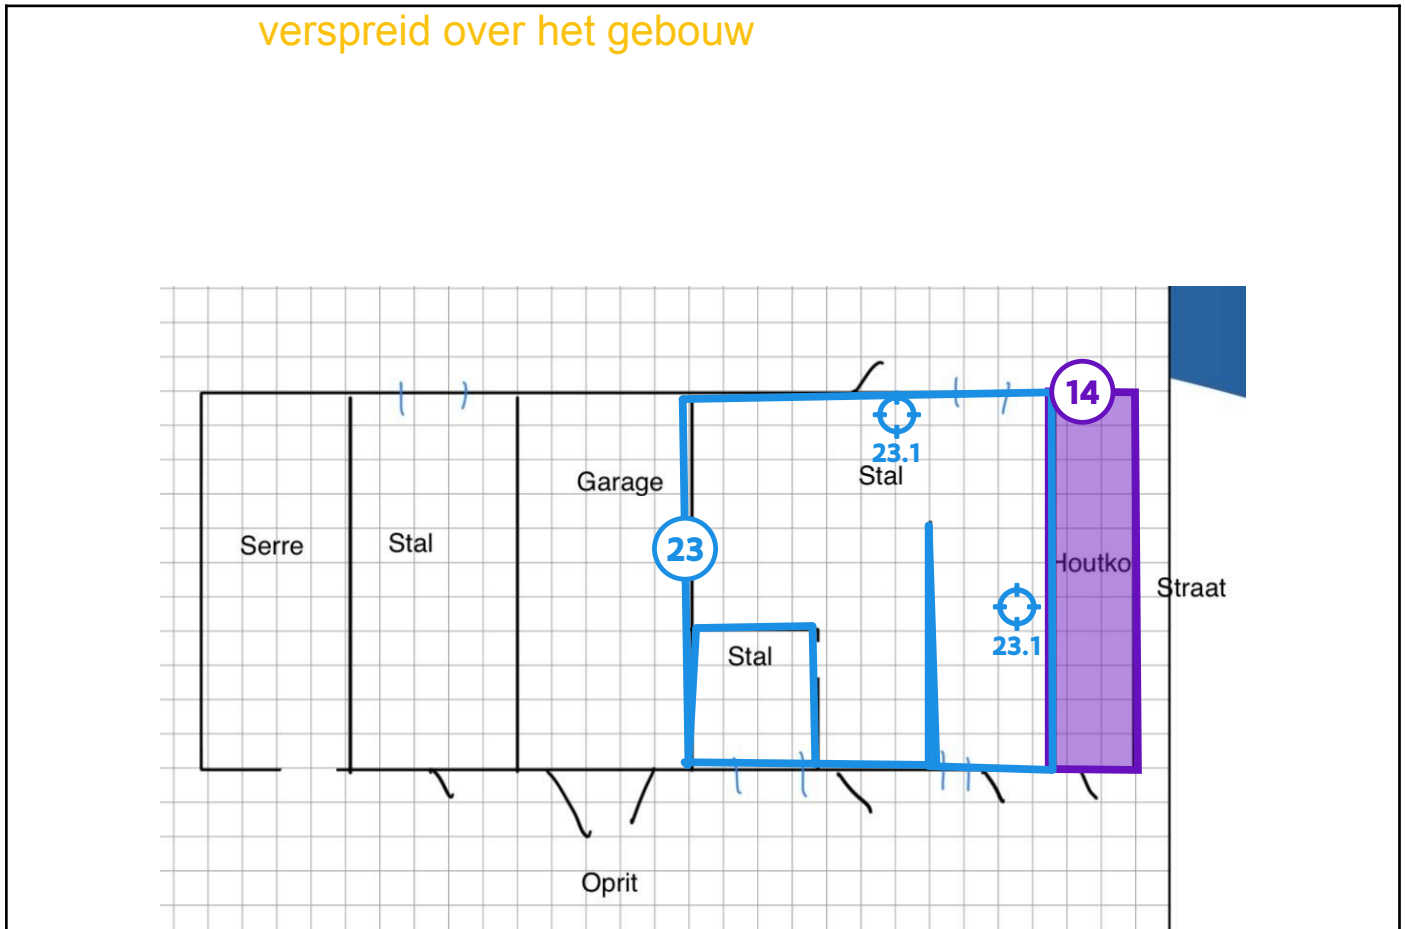
## Plan 2.1: Gelijkvloers

Beschrijving	Type	Actie
12. Bakeliet schakelmateriaal	Asbestmateriaal	Zorgvuldig beheren
14. Houtstapel	Beperking	-
23. Cementering stal	Geen asbest	-
23.1 Code: M12	Mengmonster	-

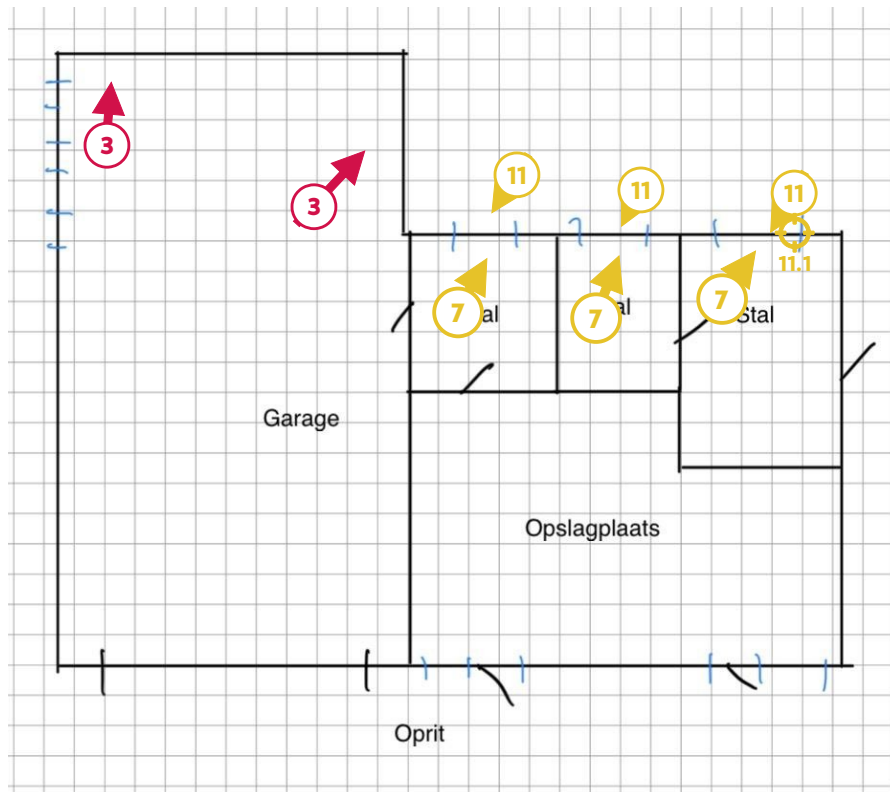
## Plan 3.1: Gelijkvloers

Beschrijving	Type	Actie
3. Afval cementplaat	Asbestmateriaal	Dringend verwijderen
7. Mastiek/kit tussen glas en profiel - Binnen	Asbestmateriaal	Zorgvuldig beheren
11. Mastiek/kit tussen glas en profiel - buiten	Asbestmateriaal	Zorgvuldig beheren
11.1 Code: M11	Puntmonster	-
12. Bakeliet schakelmateriaal	Asbestmateriaal	Zorgvuldig beheren

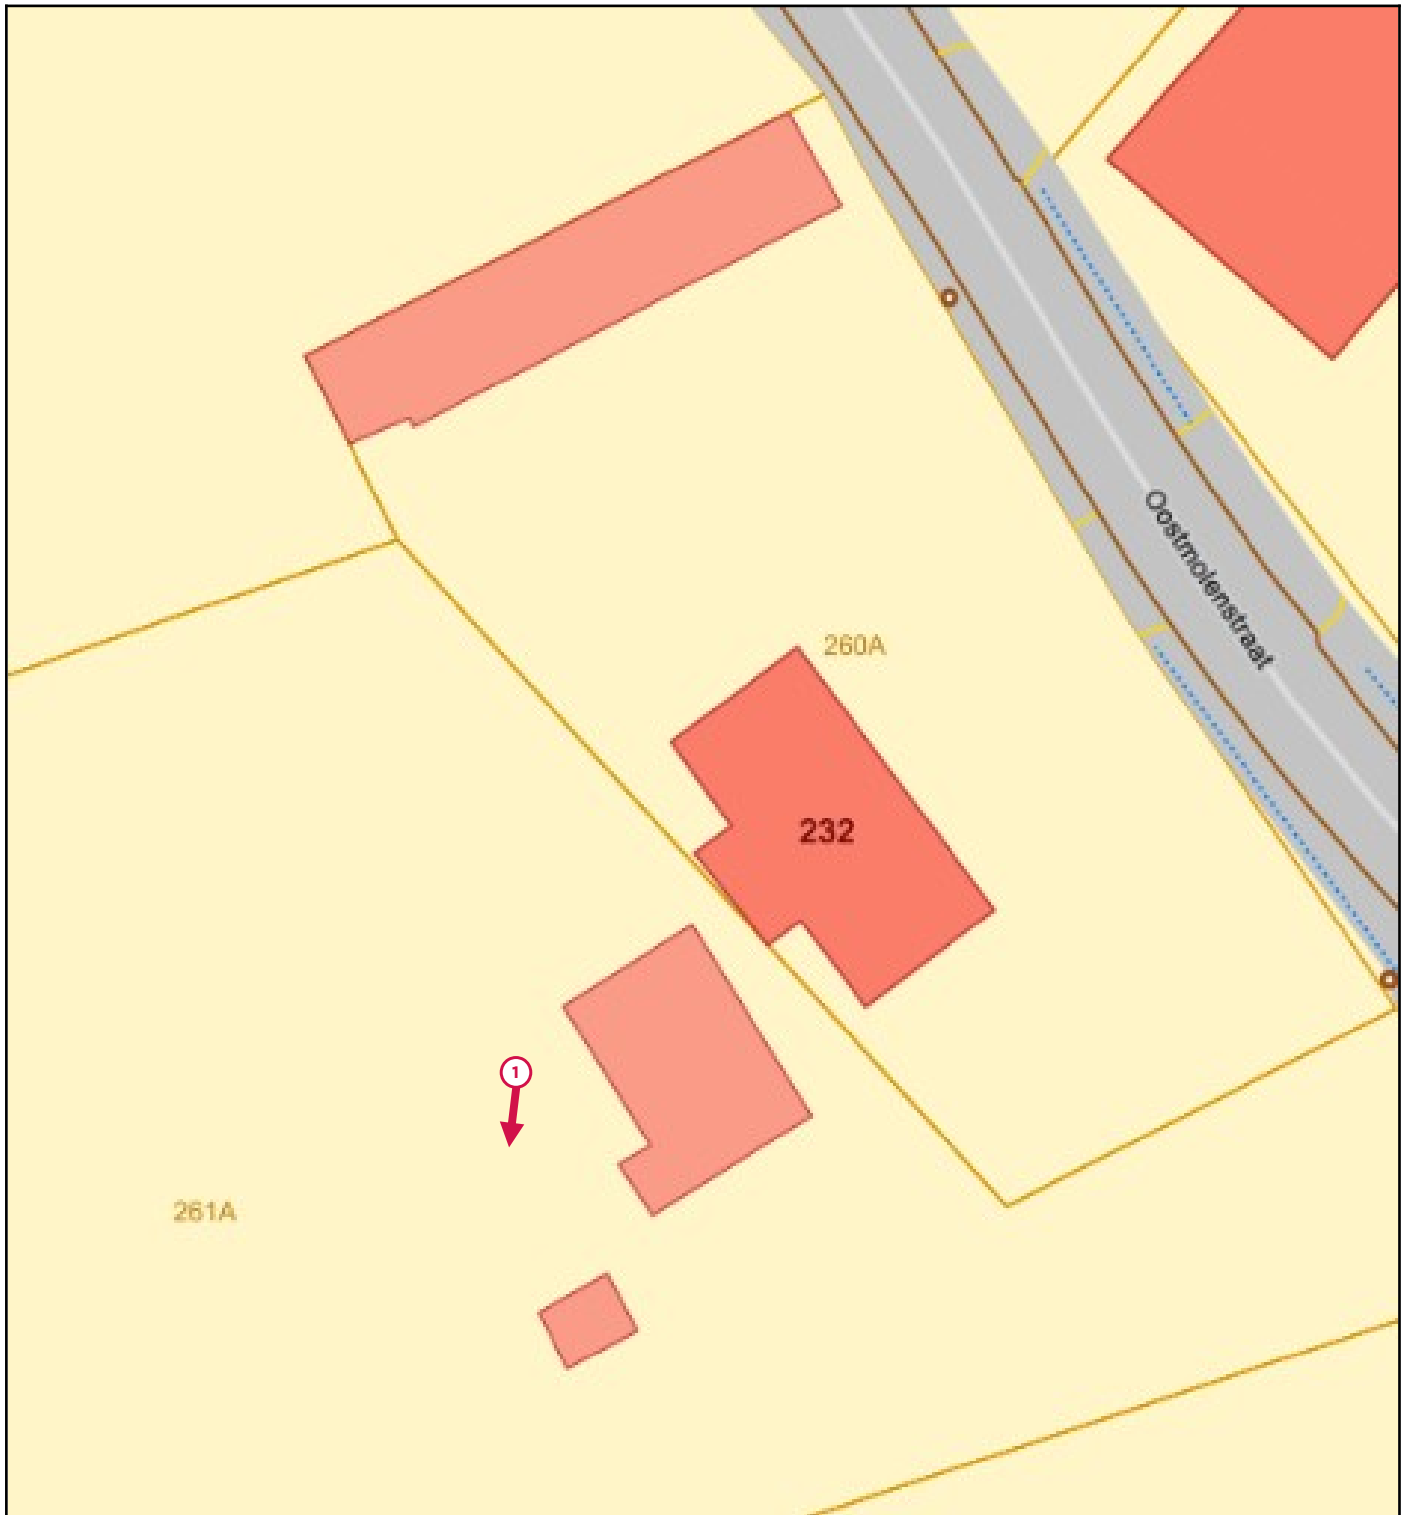
## Plan 5.1: Vaststellingen buiten de constructies

Beschrijving	Type	Actie
1. Afval golfplaat	Asbestmateriaal	Dringend verwijderen

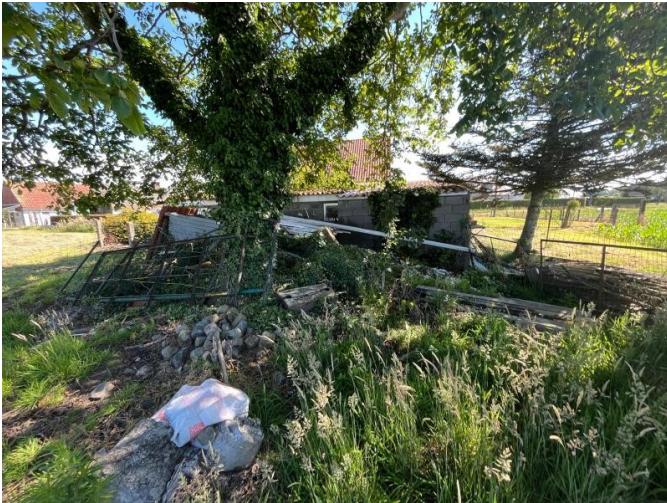
Het asbestmateriaal valt onder de mijlpaal van 2040.

**Dringend verwijderen**

- Verwijder het asbestafval.
- Voer bijkomende staalname(s) uit.

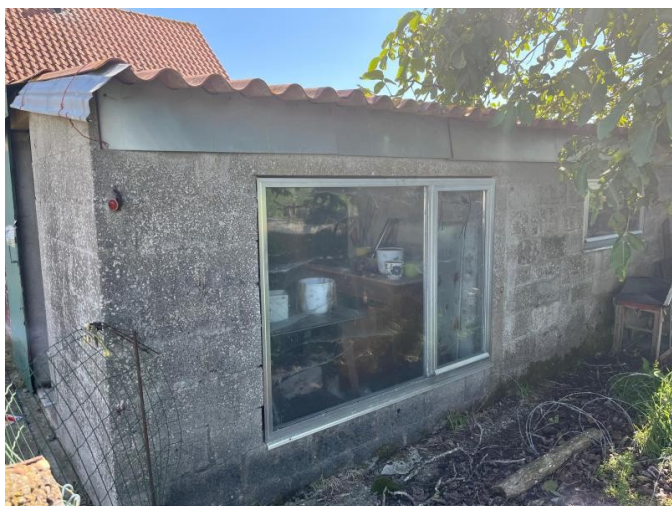
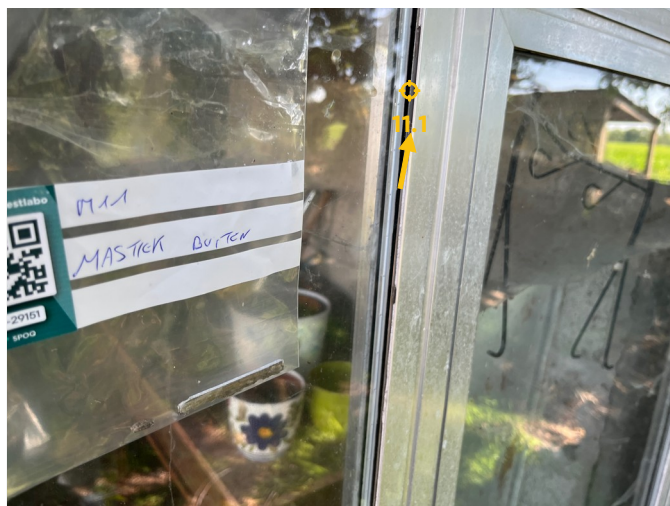
<b>Beschrijving</b>	Stopverf
<b>Omgeving</b>	Buiten
<b>Primaire drager</b>	Wandopening verticaal (raam, deur, ...)
<b>Asbestmateriaal</b>	In-situ afwerkingslagen - Pasta, stopverf, voegsel, stopsel, vulsel, mastiek, katten, ...
<b>Bindmiddel van asbestmateriaal</b>	Kitten, mastiek, pasta
<b>Gebondenheid op basis van bindmiddel</b>	Hecht
<b>Hoeveelheid (gewicht - aantal)</b>	<ul style="list-style-type: none"><li>• 0,50 kg - 1 stuk</li></ul>
<b>Totaal gewicht</b>	0,50 kg
<b>Eenvoudig bereikbaar</b>	Ja
<b>Bevestigingswijze</b>	<ul style="list-style-type: none"><li>• Verlijmd, ingegoten, versmeerd</li></ul>
<b>Identificatiemethode</b>	Een monstername door de asbestdeskundige met laboanalyse door een asbestlabo.
<b>Destructieve handeling voor identificatie</b>	Nee
<b>Opmerking</b>	De hoeveelheid betreft een schatting.

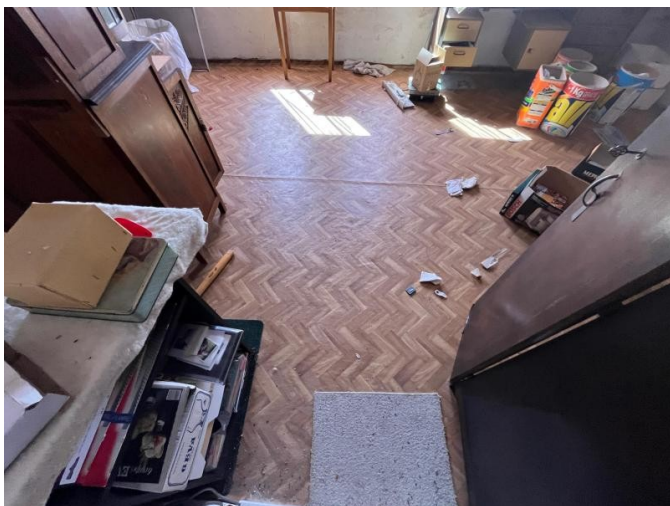
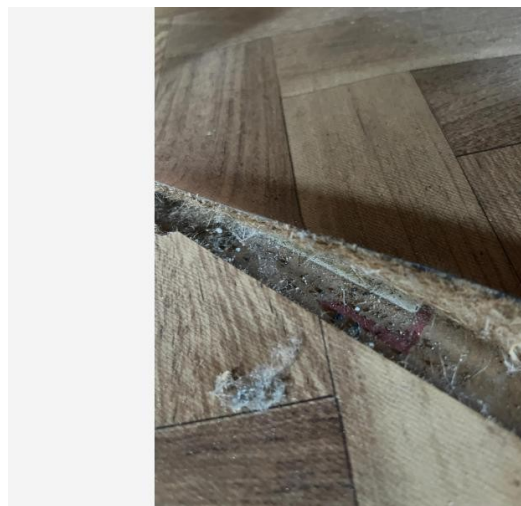
Basis voor advies	De asbestdeskundige beoordeelt het materiaal als niet-asbestverdacht.
-------------------	---

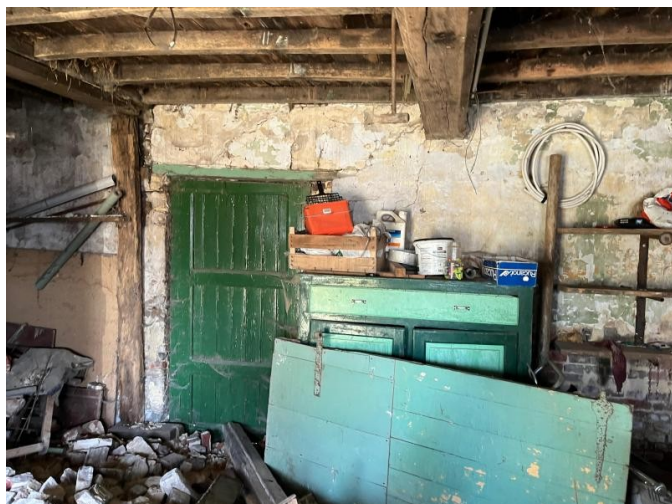
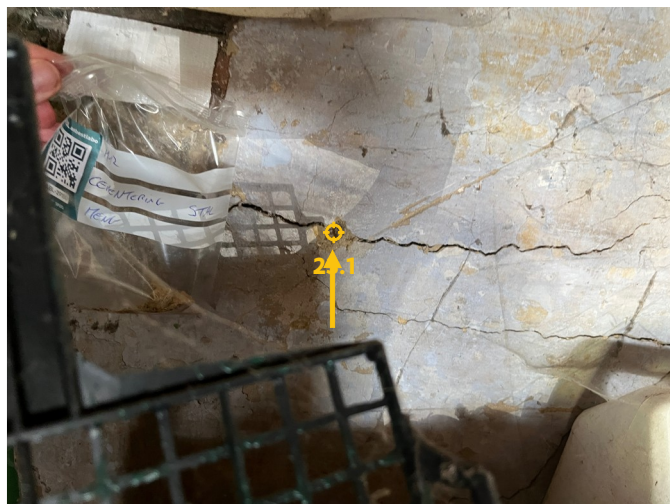
## Fiche 23: Cementering stal

Geen asbest

#	Type	Referentie	Resultaat
23.1	Mengmonster	M12	Geen asbest

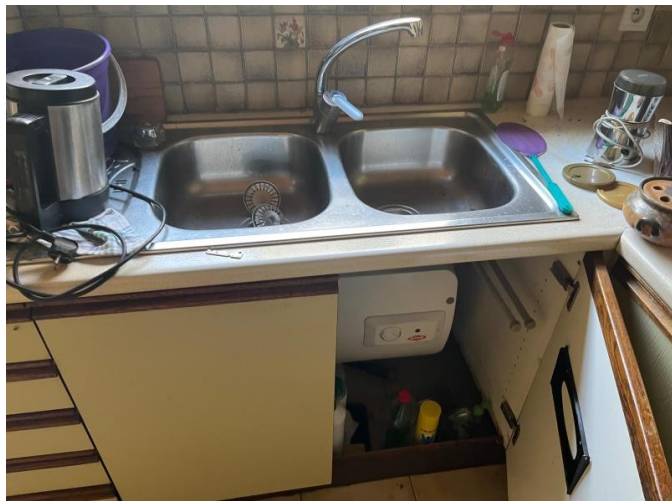
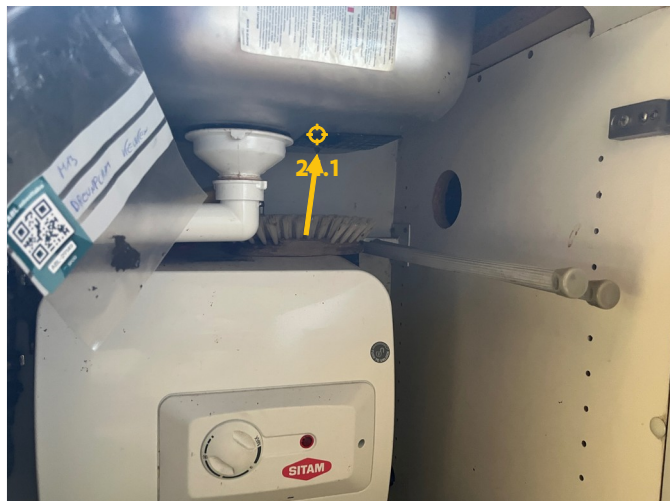
# Fiche 24: Ontdreuningsplaat/anti-dreunplaat onder spoelbak keuken

Geen asbest

#	Type	Referentie	Resultaat
24.1	Puntmonster	M13	Geen asbest

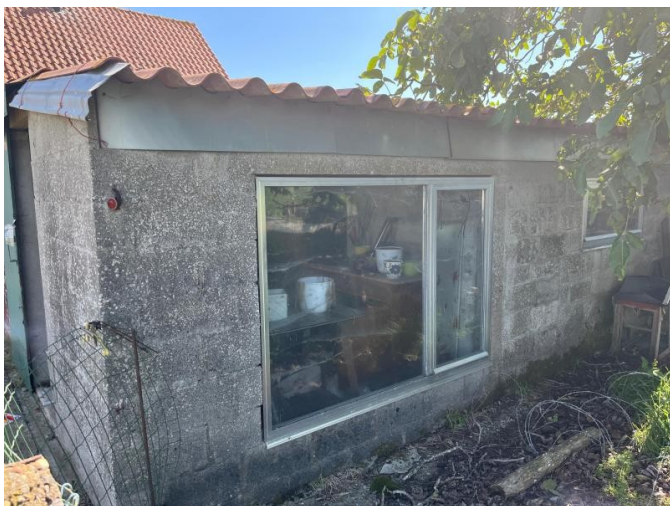
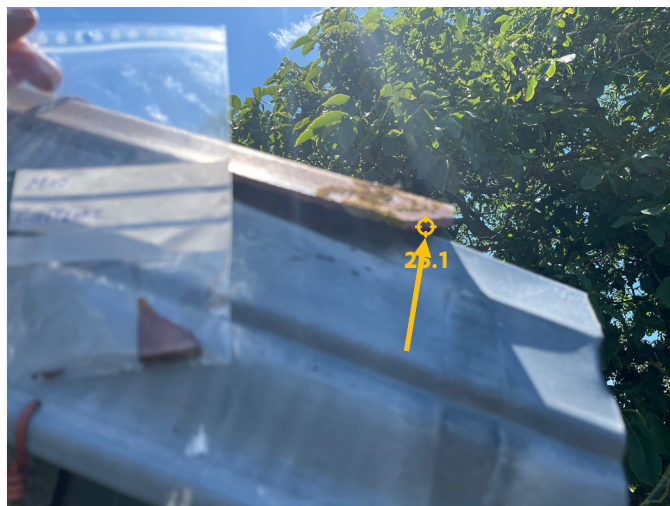
## Fiche 25: dakbedekking - golfplaten

Geen asbest

#	Type	Referentie	Resultaat
25.1	Puntmonster	M10	Geen asbest

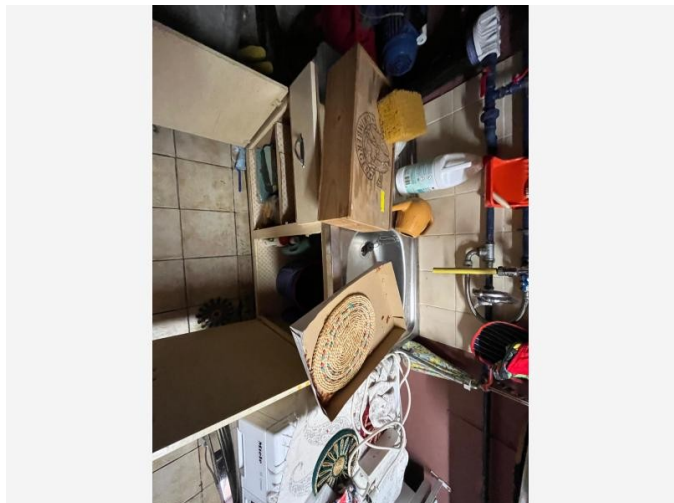
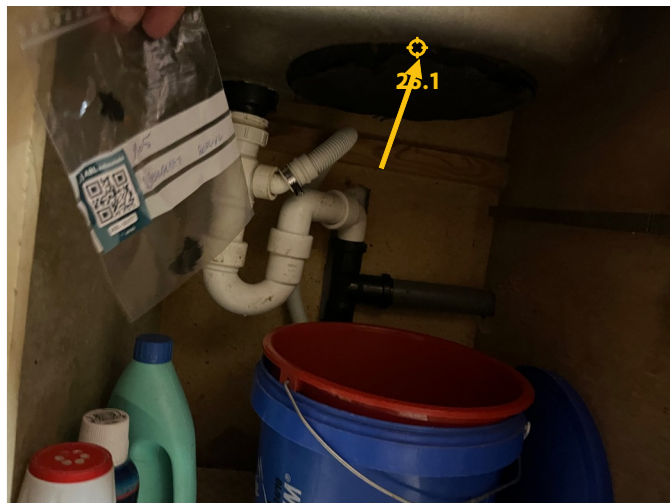
# Fiche 26: Ontdreuningsplaat/anti-dreunplaat onder spoelbak berging

Geen asbest

#	Type	Referentie	Resultaat
26.1	Puntmonster	M05	Geen asbest

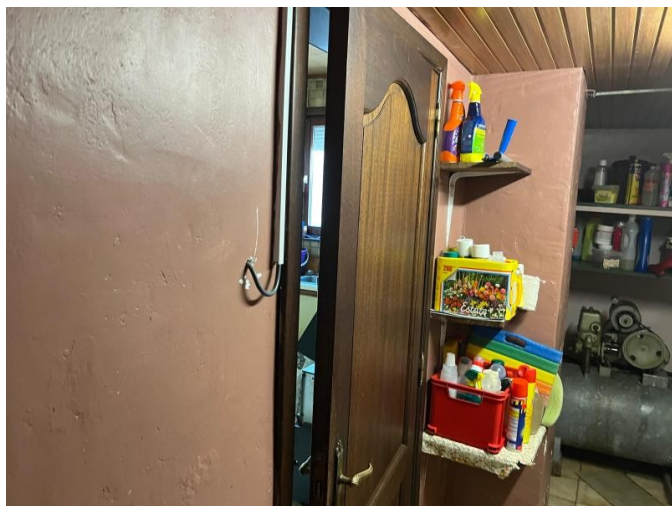
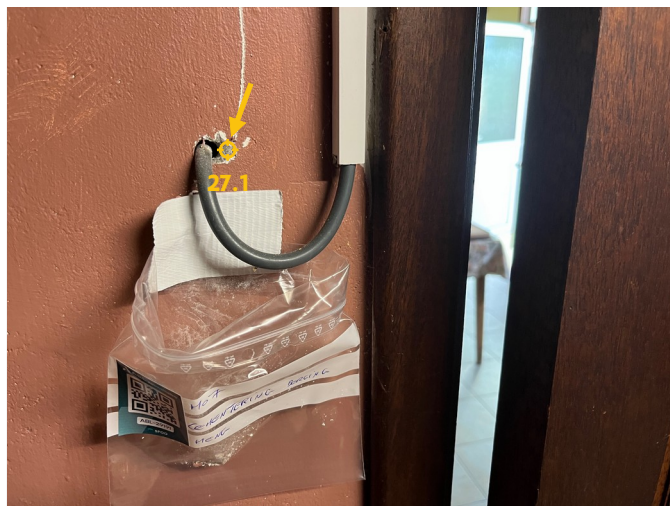
## Fiche 27: Cementering berging

Geen asbest

#	Type	Referentie	Resultaat
27.1	Mengmonster	M07	Geen asbest

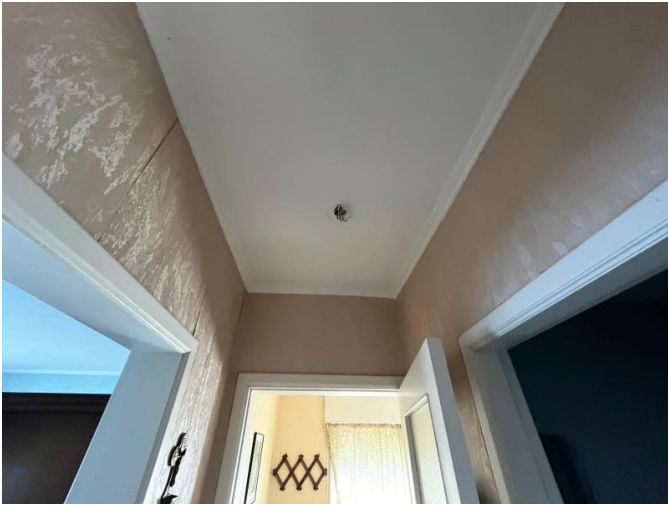
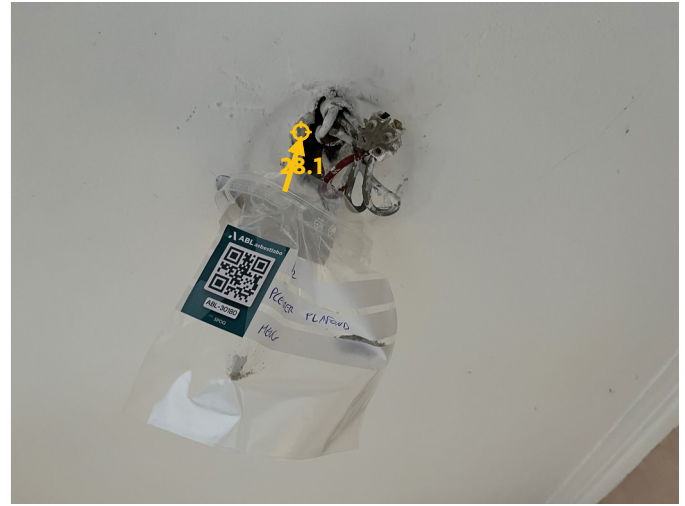
# Fiche 28: Pleisterwerk plafonds

Geen asbest

#	Type	Referentie	Resultaat
28.1	Mengmonster	M02	Geen asbest

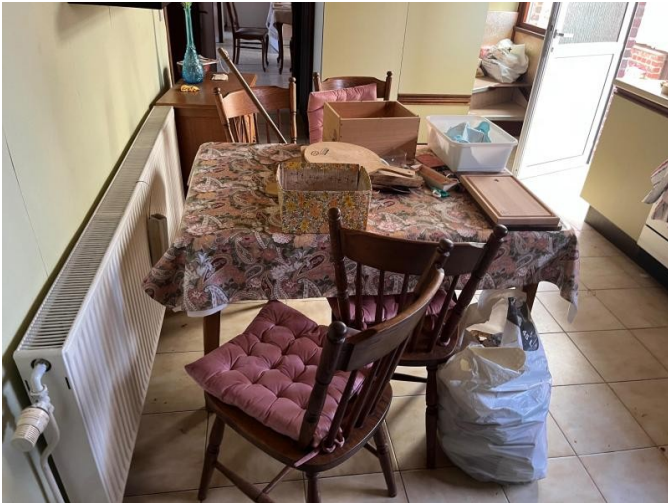
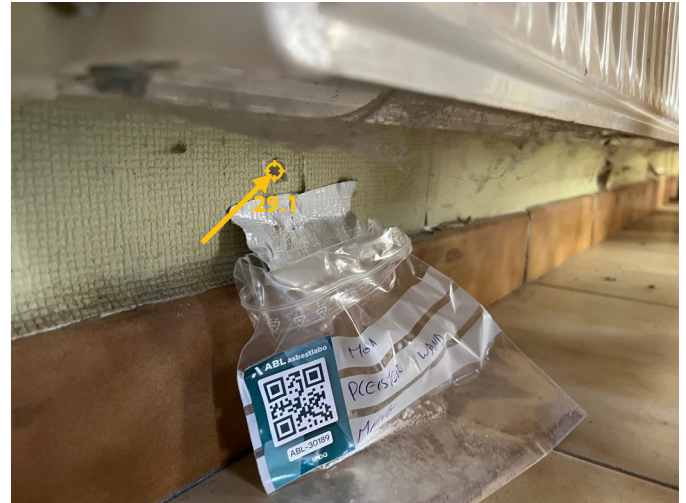
# Fiche 29: Pleisterwerk wanden

Geen asbest

#	Type	Referentie	Resultaat
29.1	Mengmonster	M01	Geen asbest

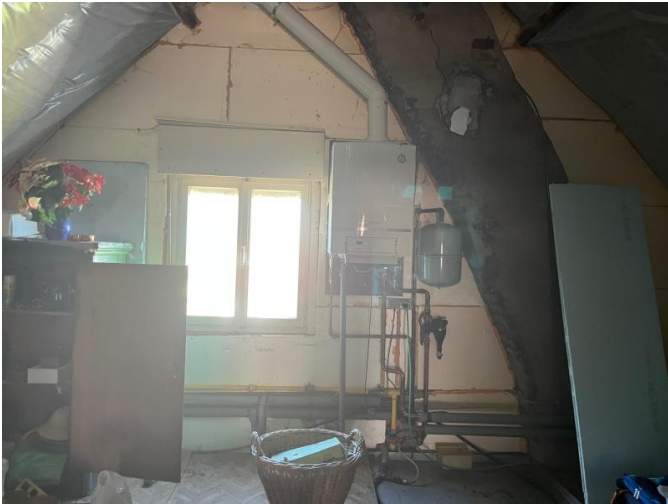
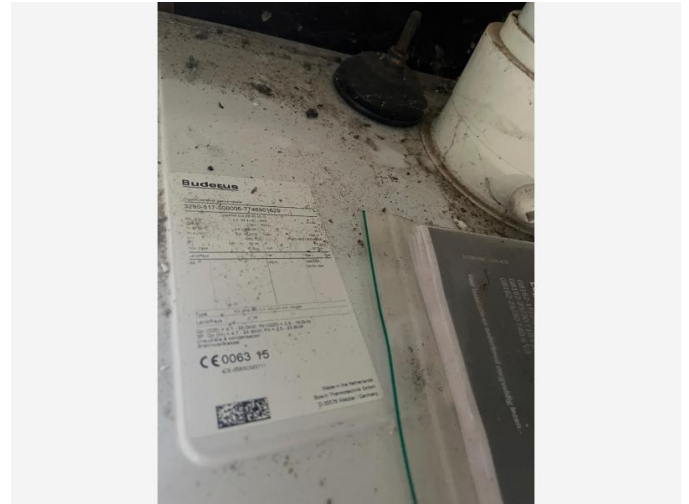
## Fiche 31: Niet-asbestverdachte stookketel

Beschrijving	Notitie	Terug te vinden op plannen
Fiche 30: Dakbedekking - niet verdacht		Plan 1.3: Dak Plan 2.2: Dak
Fiche 31: Niet-asbestverdachte stookketel	De volgende materialen aan onderdelen van een centrale verwarming werden vastgesteld als niet-asbestverdacht, nl stookketel  De stookketel heeft als bouwjaar	Plan 1.2: +1

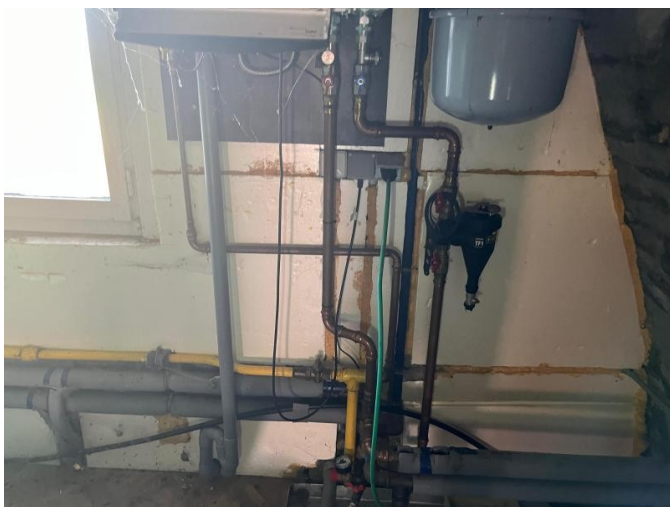
### Fiche 33: Leidingisolatie - niet aanwezig

Beschrijving	Notitie	Terug te vinden op plannen
Fiche 32: Liftinfrastructuur - niet aanwezig	-	-
Fiche 33: Leidingisolatie - niet aanwezig	Geen leidingisolatie aanwezig.	-
