Asbestinventarisatetest

Nieuwstraat 76, 2880 Bornem

Attestnummer : 20251207-000163.000

Niet-asbestveilig

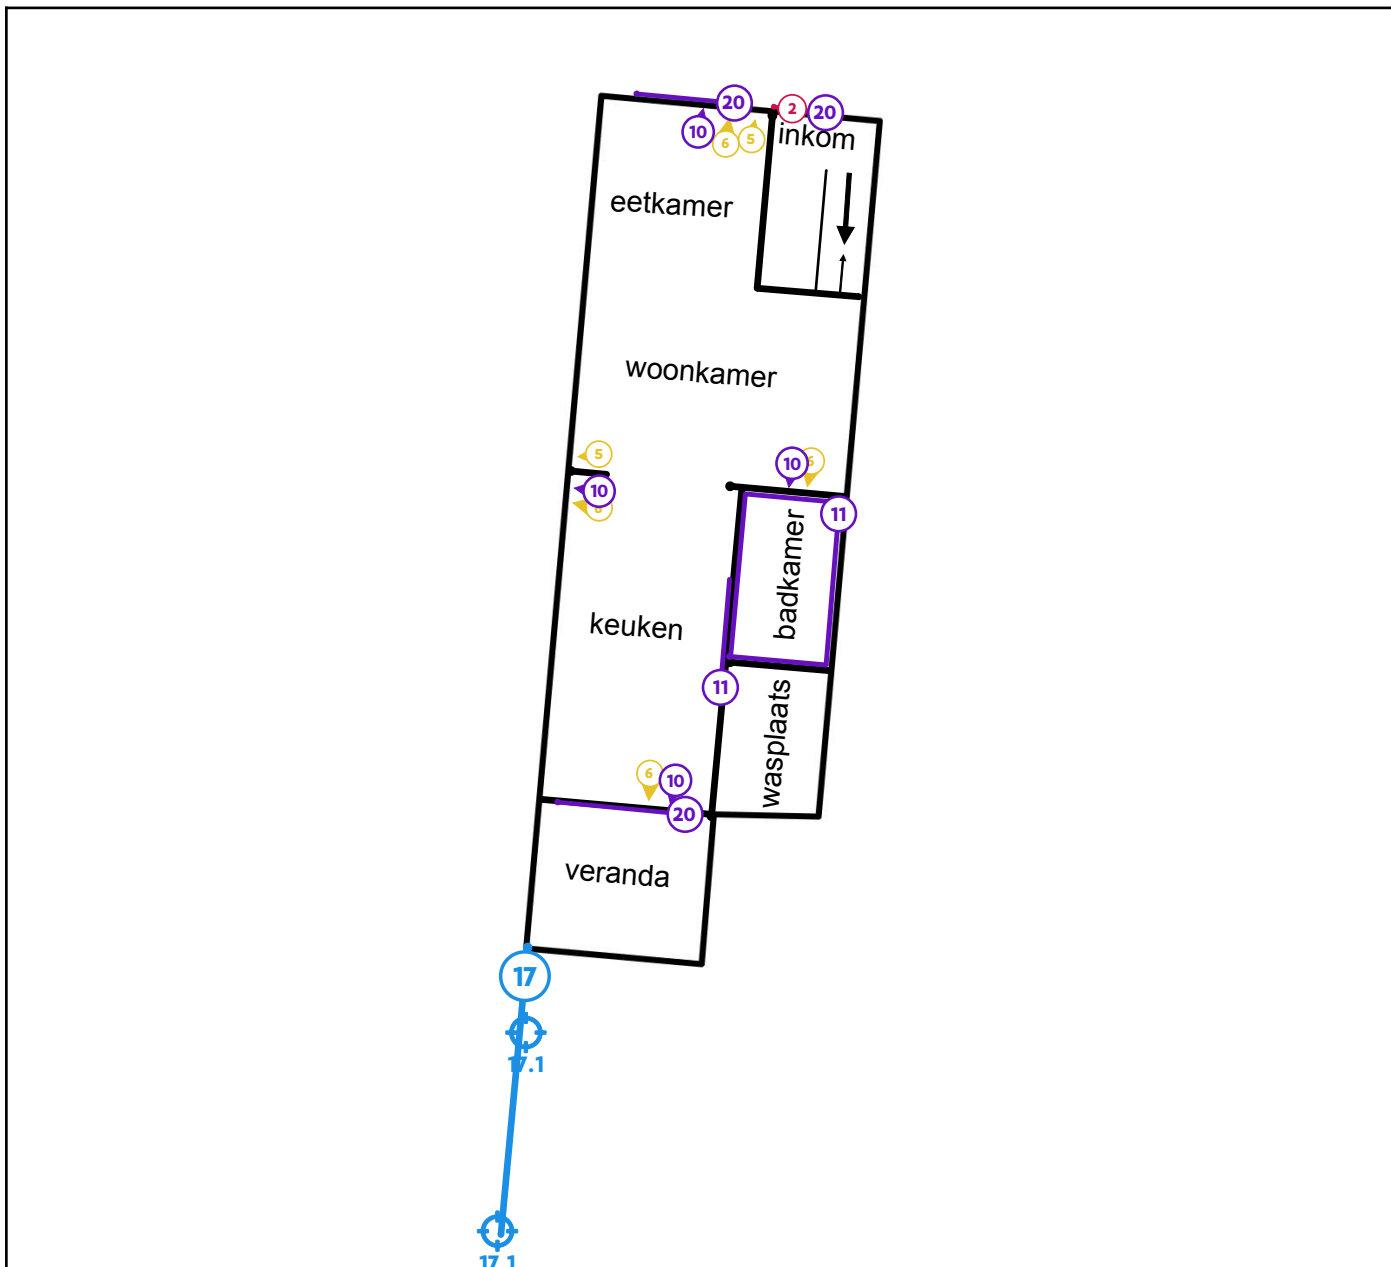
Plan 1.1: A1 - GLV

Beschrijving	Type	Actie
2. Vezelcementplaten in de deur/raamkaders	Asbestmateriaal	Dringend verwijderen
5. Elektrische toepassingen	Asbestmateriaal	Zorgvuldig beheren
6. Radiatorkranen	Asbestmateriaal	Zorgvuldig beheren
10. Radiators	Advies	-

11. Gebruikte lijm bij de faiencetegels in de keuken en badkamer	Advies	-
17. Crepi aan de scheidingsmuur	Geen asbest	-
17.1 Code: A1-5.1	Mengmonster	-
20. Kit tussen de gevel en raamprofielen	Overige ruimte of materiaal	-

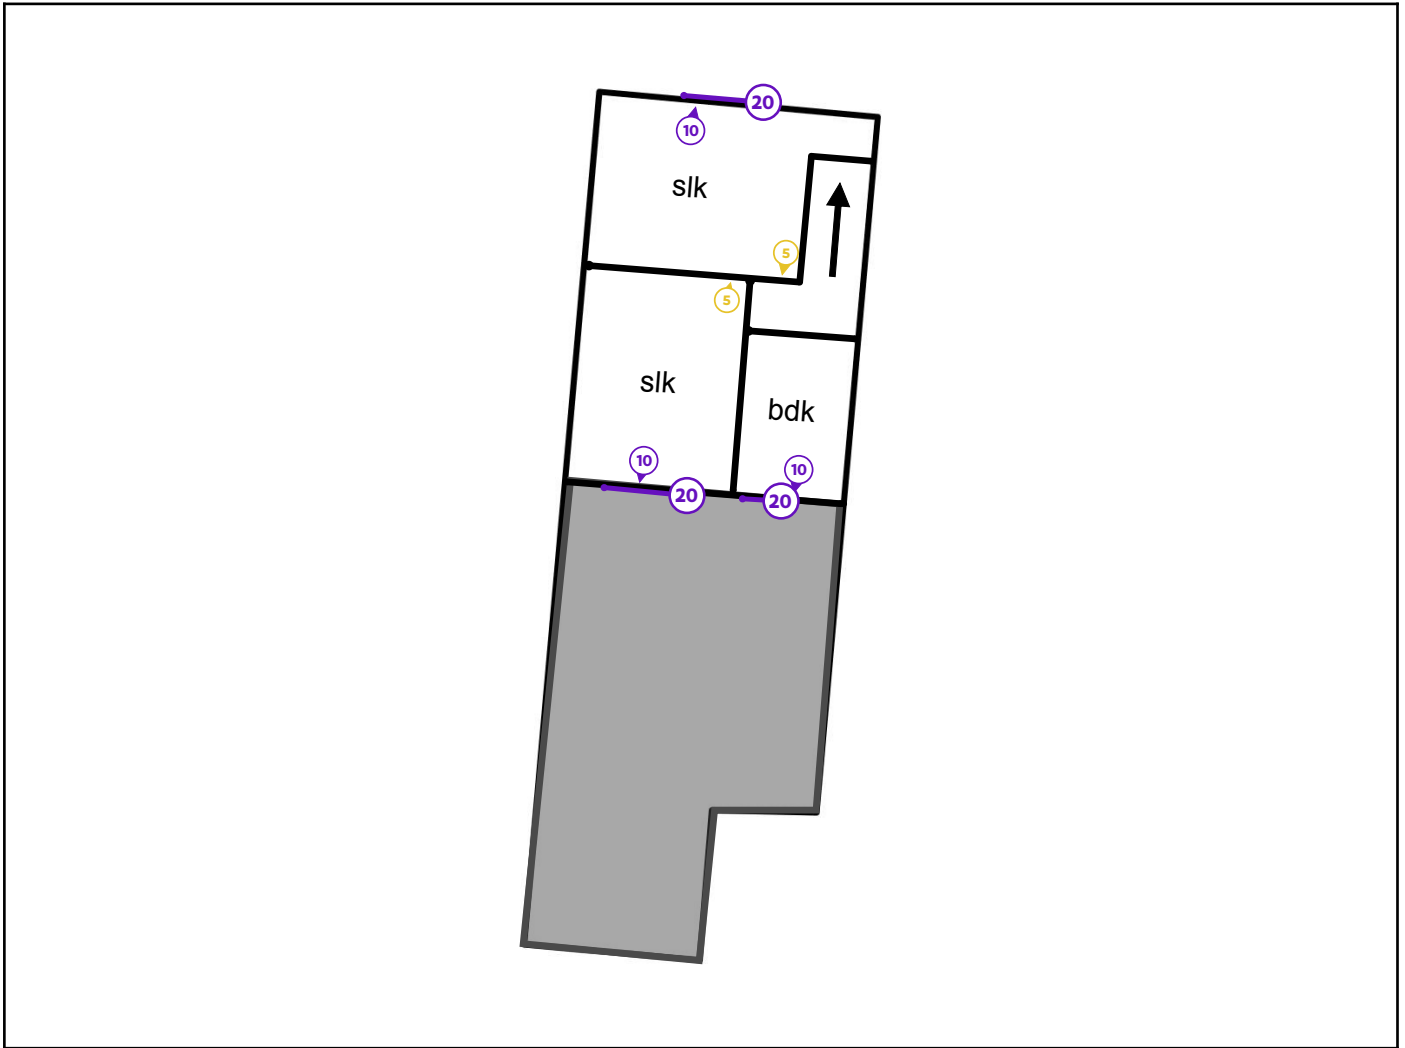
Plan 1.2: A1 - V1

Beschrijving	Type	Actie
5. Elektrische toepassingen	Asbestmateriaal	Zorgvuldig beheren
10. Radiators	Advies	-
20. Kit tussen de gevel en raamprofielen	Overige ruimte of materiaal	-

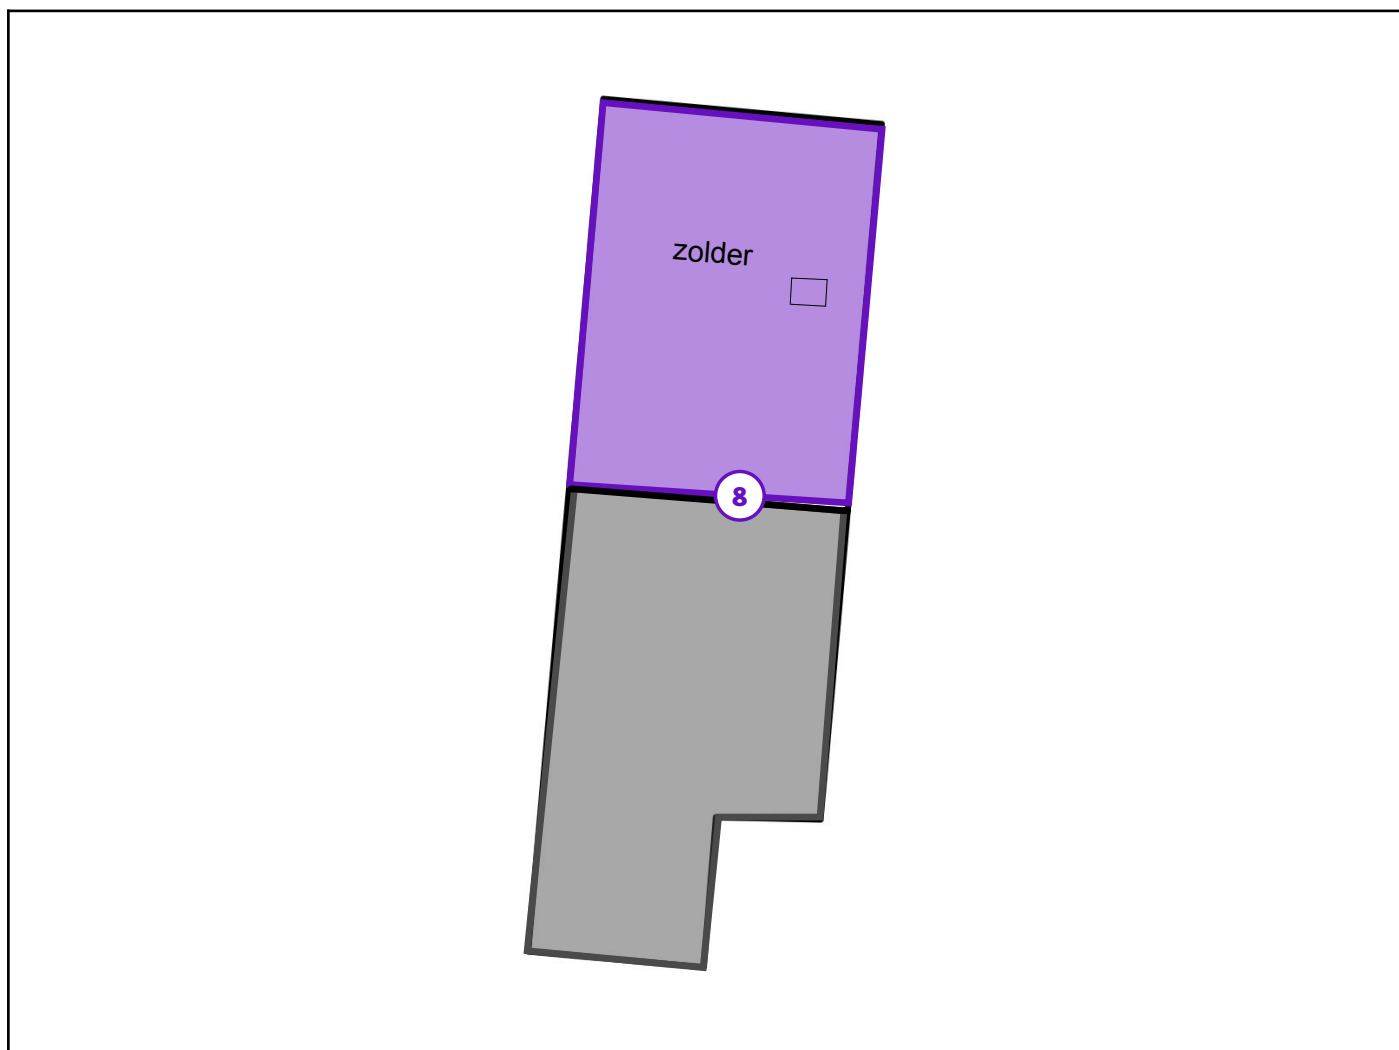
Plan 1.3: A1 - Zolder

Beschrijving	Type	Actie
8. Zolder	Beperking	-

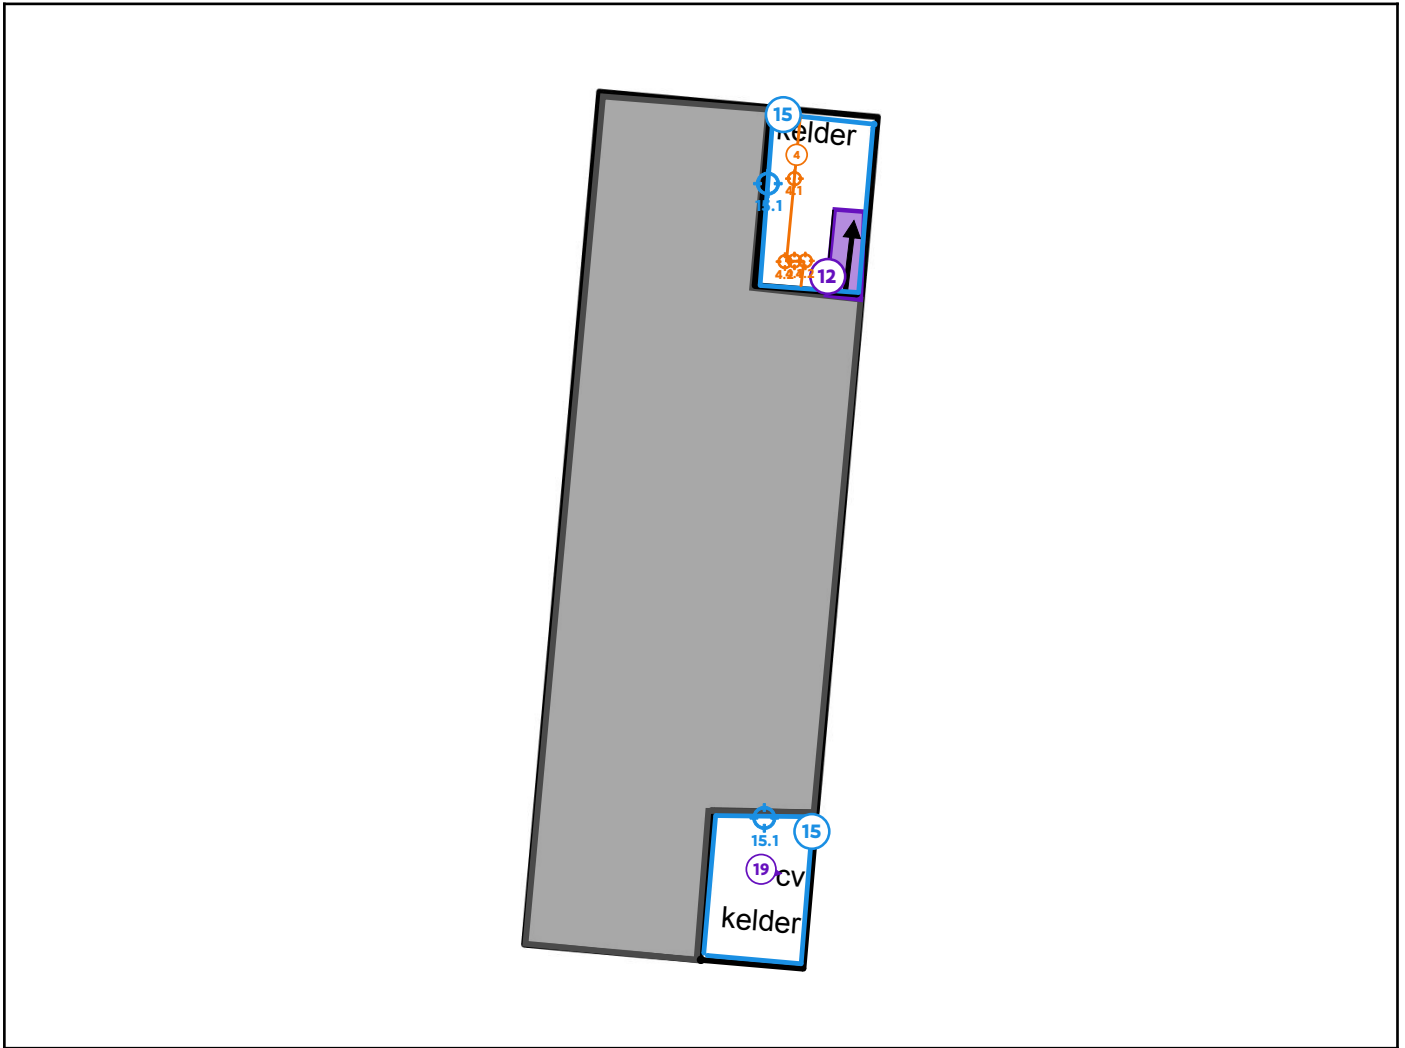
Plan 1.4: A1 - Kelders

Beschrijving	Type	Actie
4. Gipsisolatie in de kelder	Asbestmateriaal	Verwijderen
4.1 Code: A1-3.1 (rechte stukken)	Mengmonster	-
4.2 Code: A1-3.2 (bochten)	Mengmonster	-
12. Vloerzeil op de keldertrap	Advies	-
15. Cementering van de kelderwanden	Geen asbest	-
15.1 Code: A1-4.1	Mengmonster	-
19. CV-ketel Vaillant	Overige ruimte of materiaal	-

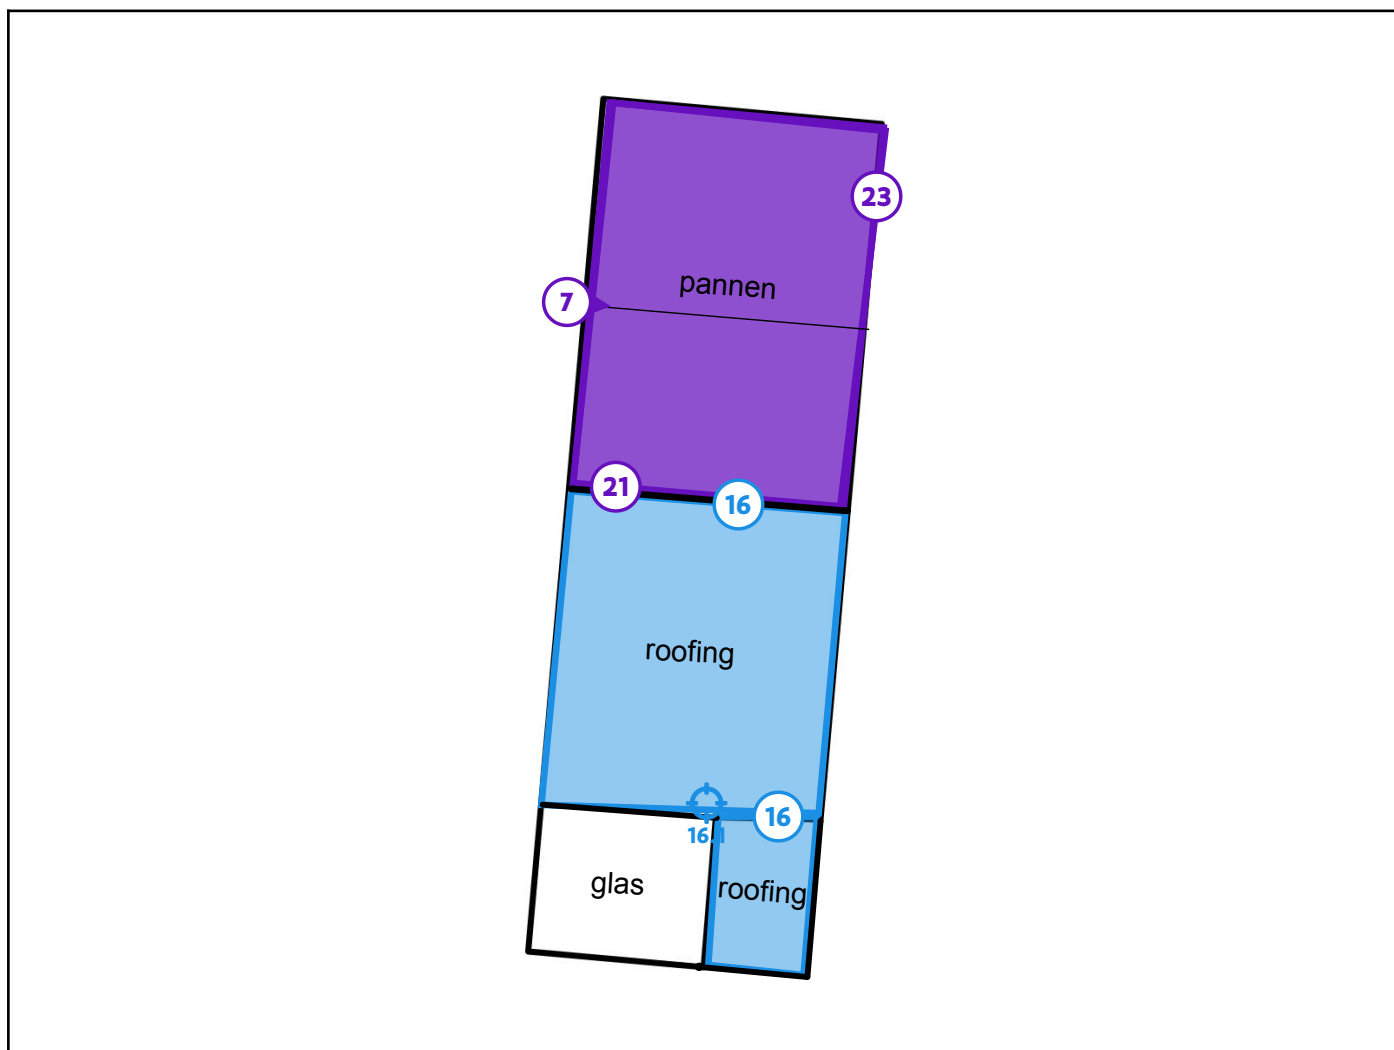
Plan 1.5: A1 - Daken

Beschrijving	Type	Actie
7. Schoorsteen/rookgaskanaal	Beperking	-
16. Roofing op het plat dak	Geen asbest	-
16.1 Code: A1-2.1	Puntmonster	-
21. Hoofddak	Overige ruimte of materiaal	-
23. Onderdak	Overige ruimte of materiaal	-

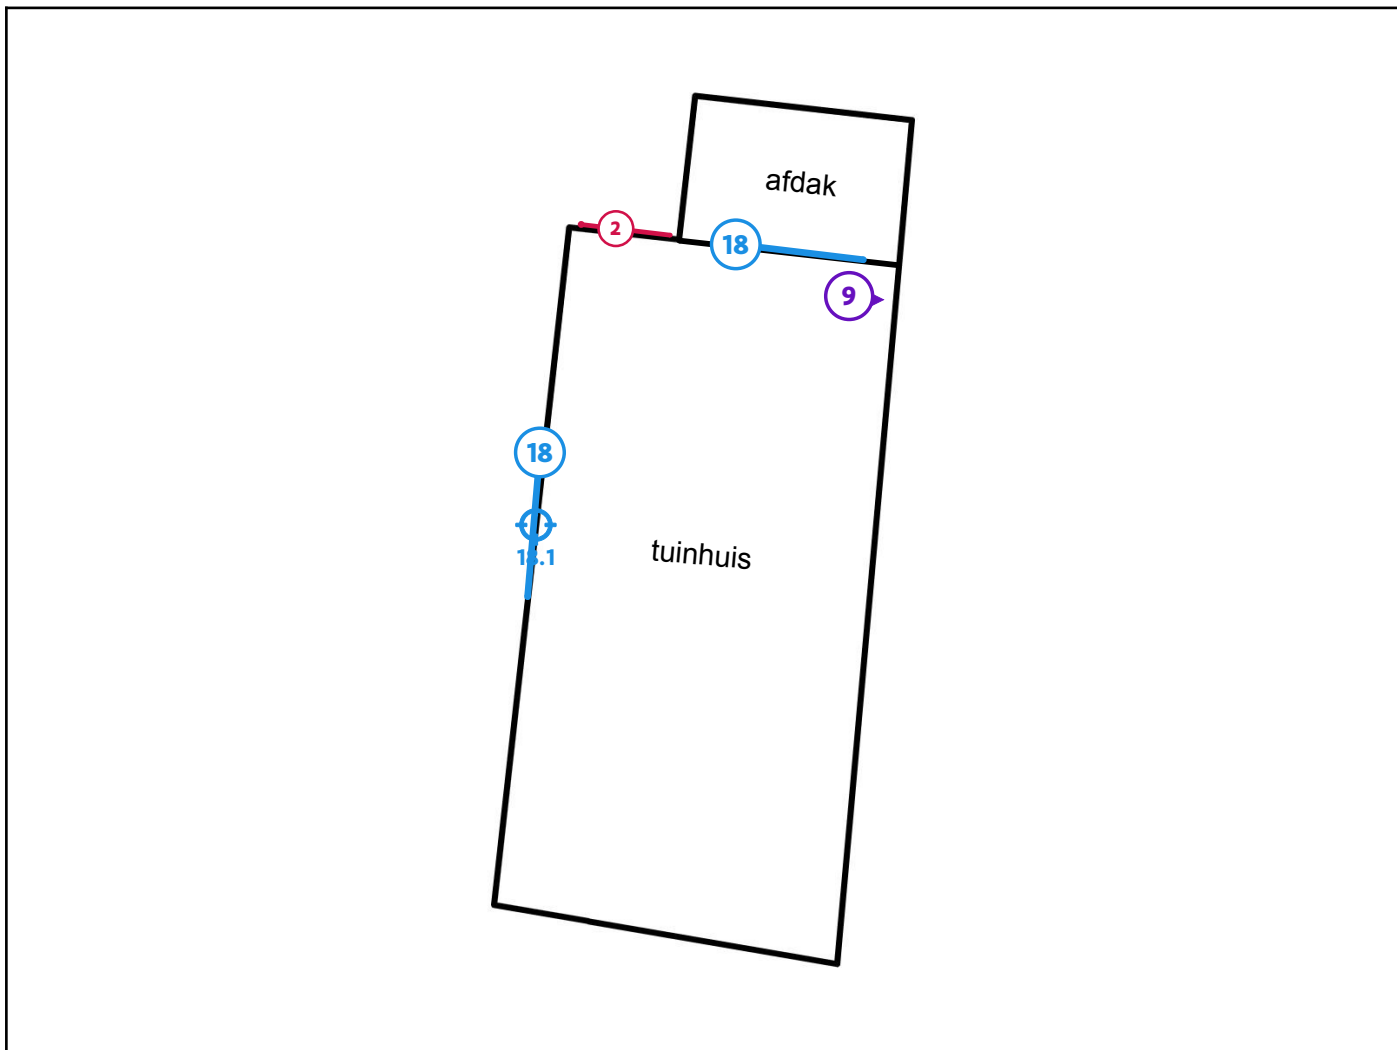
Plan 2.1: B1 - GLV

Beschrijving	Type	Actie
2. Vezelcementplaten in de deur/raamkaders	Asbestmateriaal	Dringend verwijderen
9. Handwaterpomp	Advies	-
18. Stopverf tussen glas en ramen van het tuinhuis	Geen asbest	-
18.1 Code: B1-7.1	Puntmonster	-

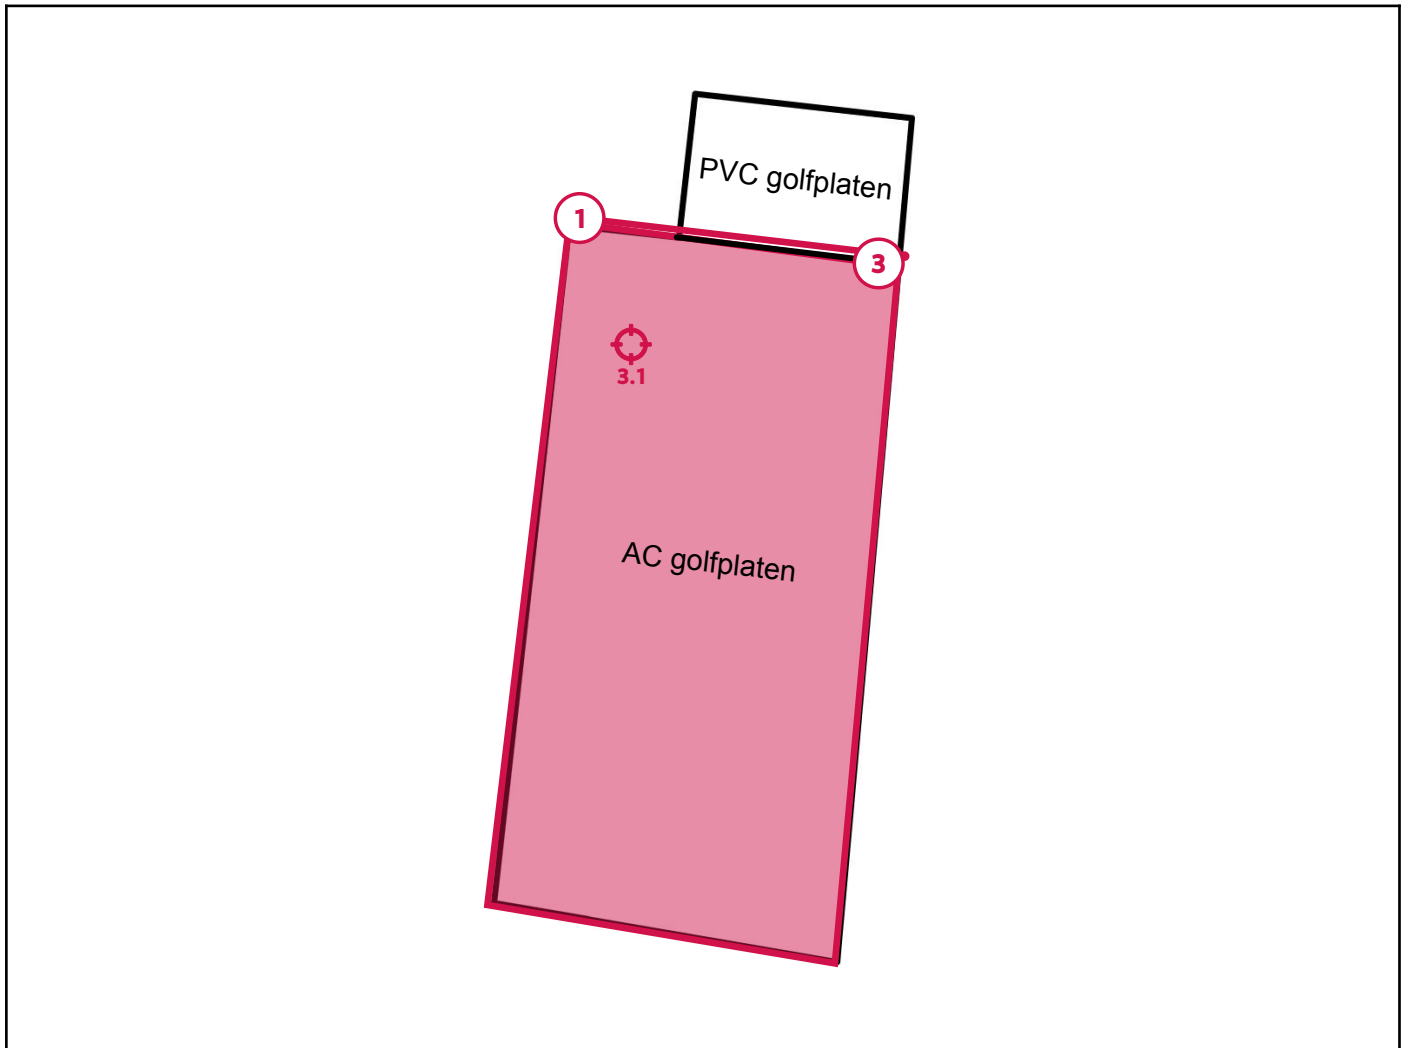
Plan 2.2: B1 - Dak

Beschrijving	Type	Actie
1. Slib in de dakgoot en waterput	Asbestmateriaal	Dringend verwijderen
3. Golfplaten op het hellend dak van het tuinhuis (niet afgeschermd)	Asbestmateriaal	Dringend verwijderen
3.1 Code: B1-6.1	Puntmonster	-

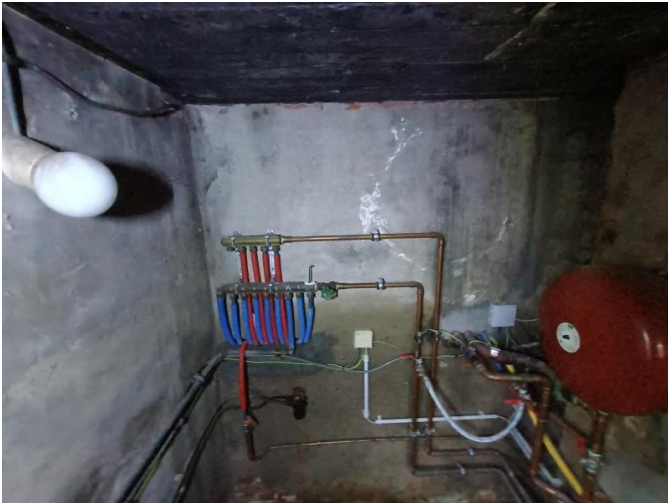
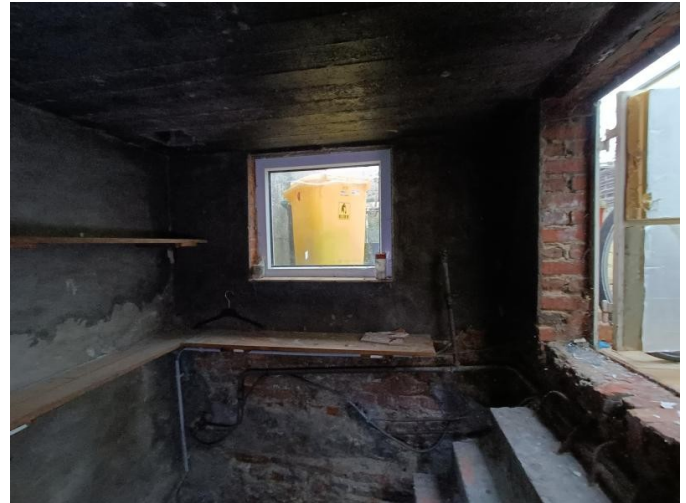
Beschrijving	Pleisterwerk van de binnenwanden
Omgeving	Binnen
Primaire drager	Binnenwand
Bindmiddel van materiaal	Gips - kalk
Gebondenheid op basis van bindmiddel	Niet-hechtgebonden
Hoeveelheid (oppervlakte - dikte - aantal)	<ul style="list-style-type: none"> • 150,00 m² - 1,50 cm - 1 stuk
Totaal volume	2,25 m ³
Identificatiemethode	Een monstername door de asbestdeskundige met laboanalyse door een asbestlabo.
Destructieve handeling voor identificatie	Nee
Opmerking	<p>Binnenwandafwerking bestaande uit gips-kalk-mortel (pleisterwerk) onderworpen aan een verplichte monstername, aanwezig in verschillende ruimtes. Het inspectieprotocol schrijft voor om een 1 representatief mengmonster te nemen van het pleisterwerk aan wanden of vergelijkbare dragers van de volgende ruimtes: bestaande uit monsternamepunten in een individuele ruimte, een natte ruimte, een stookplaats en een trappenhal; (indien aanwezig en van toepassing).</p> <p>Monsternamelocaties: kelder (trap), slaapkamer, badkamer V1. De cv-ketel bevindt zich in kelder 2.</p> <p>De vermelde oppervlakten, hoeveelheden, lengtes, volumes, maten en gewichten vormen een loutere schatting op basis van visuele inspectie en beschikbare (bouwkundige) informatie; en dienen uitsluitend ter indicatie en mogen niet worden gebruikt als maatstaf voor heffing. Er kan geen enkele juridische waarde aan worden ontleend, noch vormt deze informatie enige basis voor aansprakelijkheid of schadeclaims.</p>
