# Asbestinventarisatetest

Spechtenberg 44, 1932 Zaventem

Attestnummer : 20260623-000421.000

Uitgegeven op : 23.06.2026

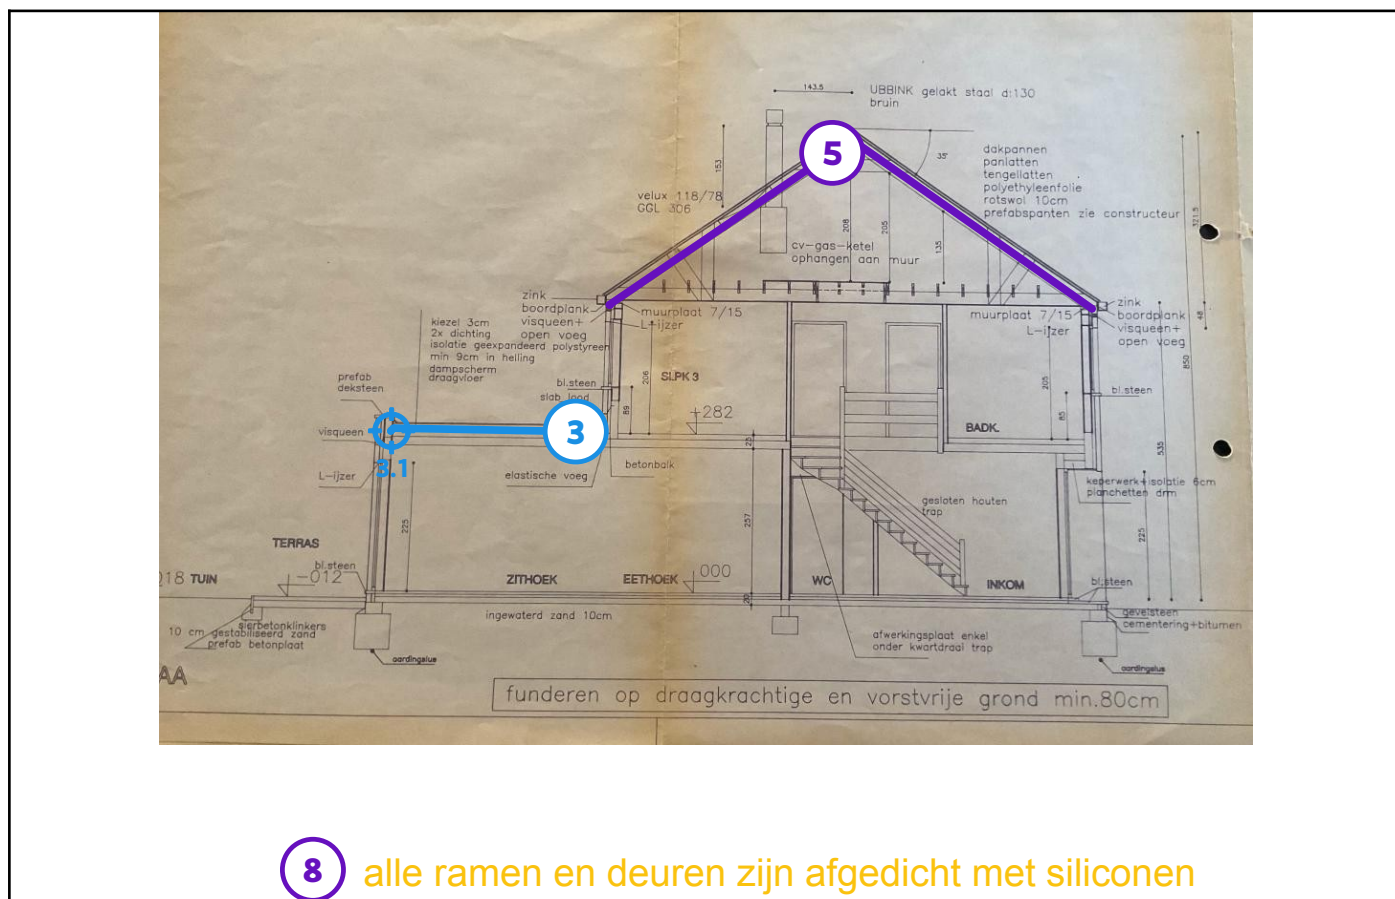
## Plan 1.2: dwarsdoorsnede (Middel)

Beschrijving	Type	Actie
3. roofing plat dak	Geen asbest	-
3.1 Code: 26274/03	Puntmonster	-
5. - kunststof onderdak	Overige ruimte of materiaal	-
8. - siliconen afdichtmateriaal aan schrijnwerk	Overige ruimte of materiaal	-

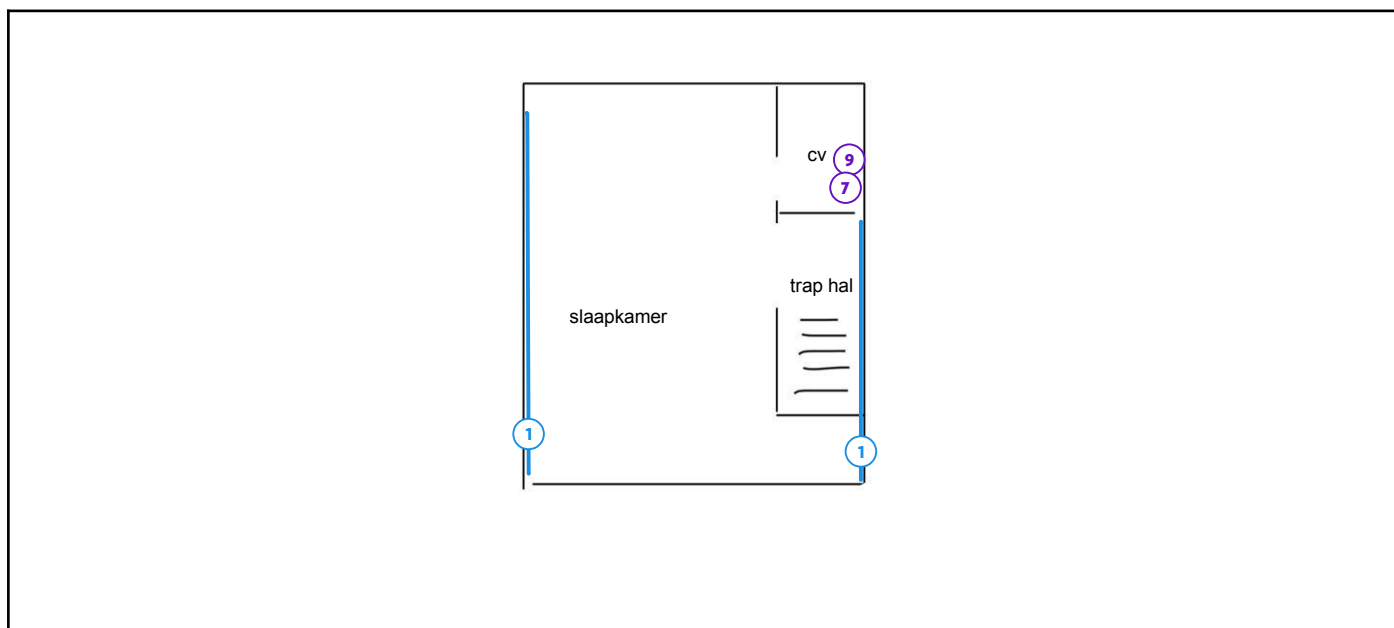
## Plan 1.3: Zolder

Beschrijving	Type	Actie
1. * Pleisterwerk muren	Geen asbest	-
7. * Stookketel na 2001	Overige ruimte of materiaal	-
9. -geen leiding isolatie	Overige ruimte of materiaal	-

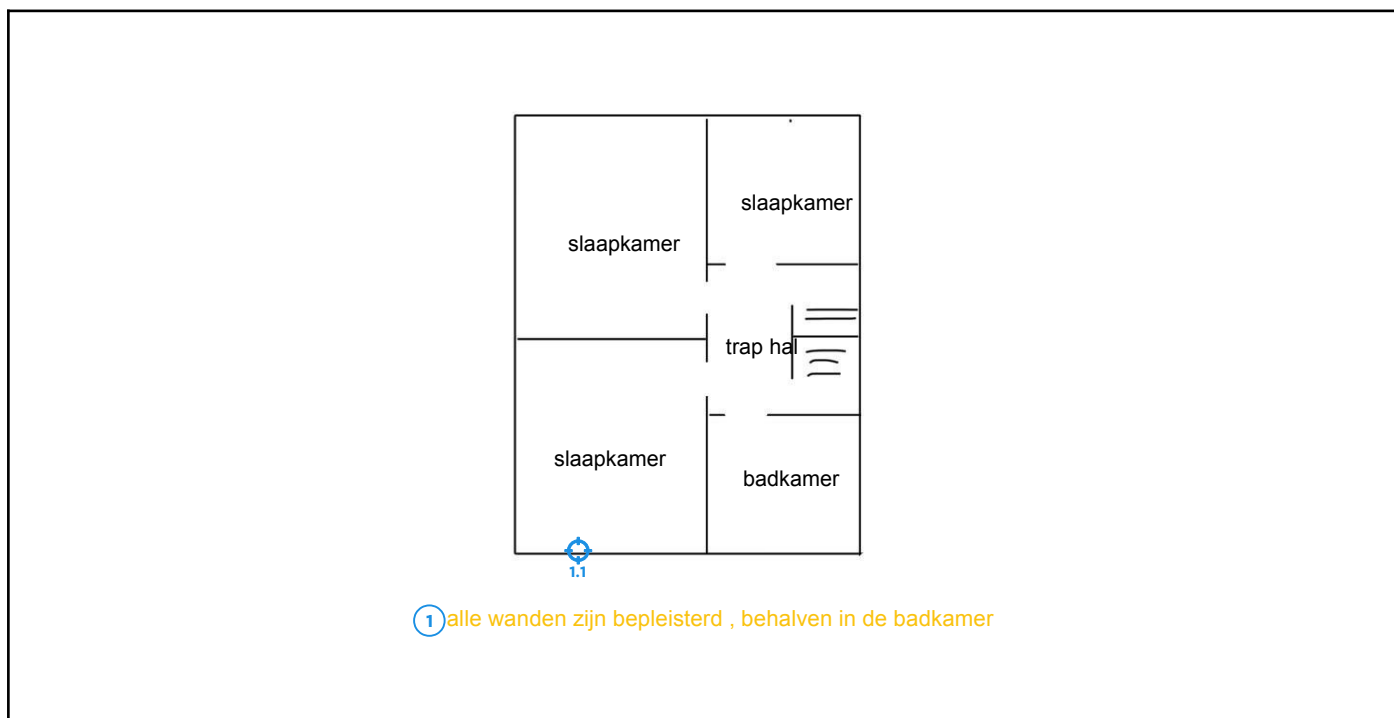
## Plan 1.4: 1ste verdiep

Beschrijving	Type	Actie
1. * Pleisterwerk muren	Geen asbest	-
1.1 Code: 26274/01	Mengmonster	-

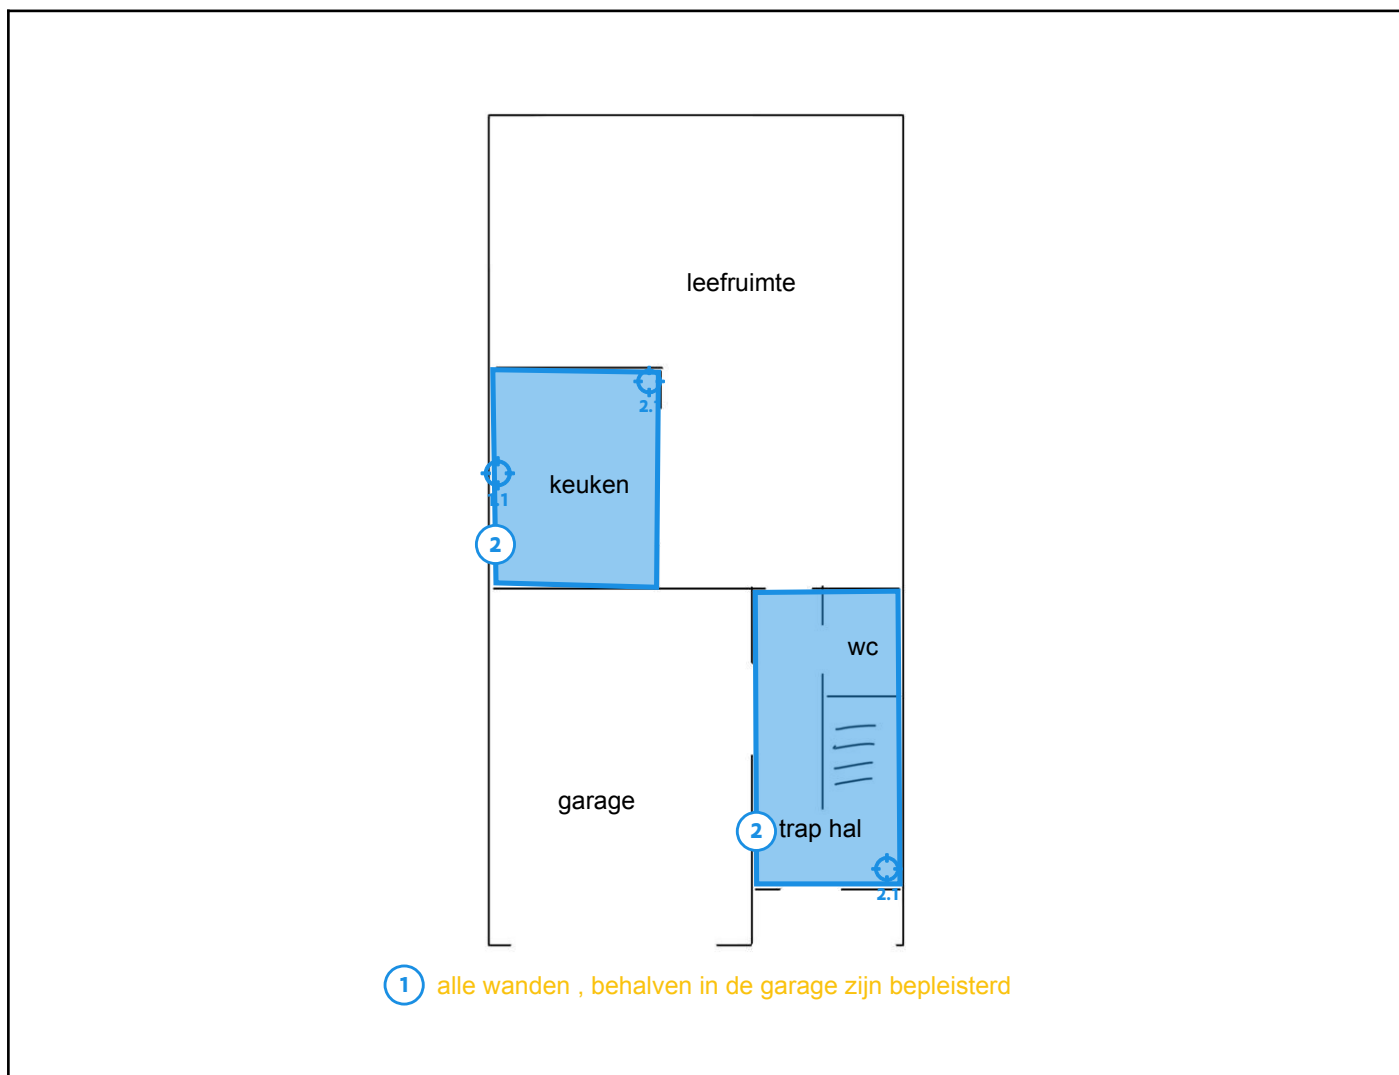
## Plan 1.5: Gelijksvloer

Beschrijving	Type	Actie
1. * Pleisterwerk muren	Geen asbest	-
1.1 Code: 26274/01	Mengmonster	-
2. * Pleisterwerk plafonds	Geen asbest	-
2.1 Code: 26274/02	Mengmonster	-
