Asbestinventarisatetest

Windmolenstraat 20, 1980 Zemst

Attestnummer : 20260623-000379.000

Niet-asbestveilig

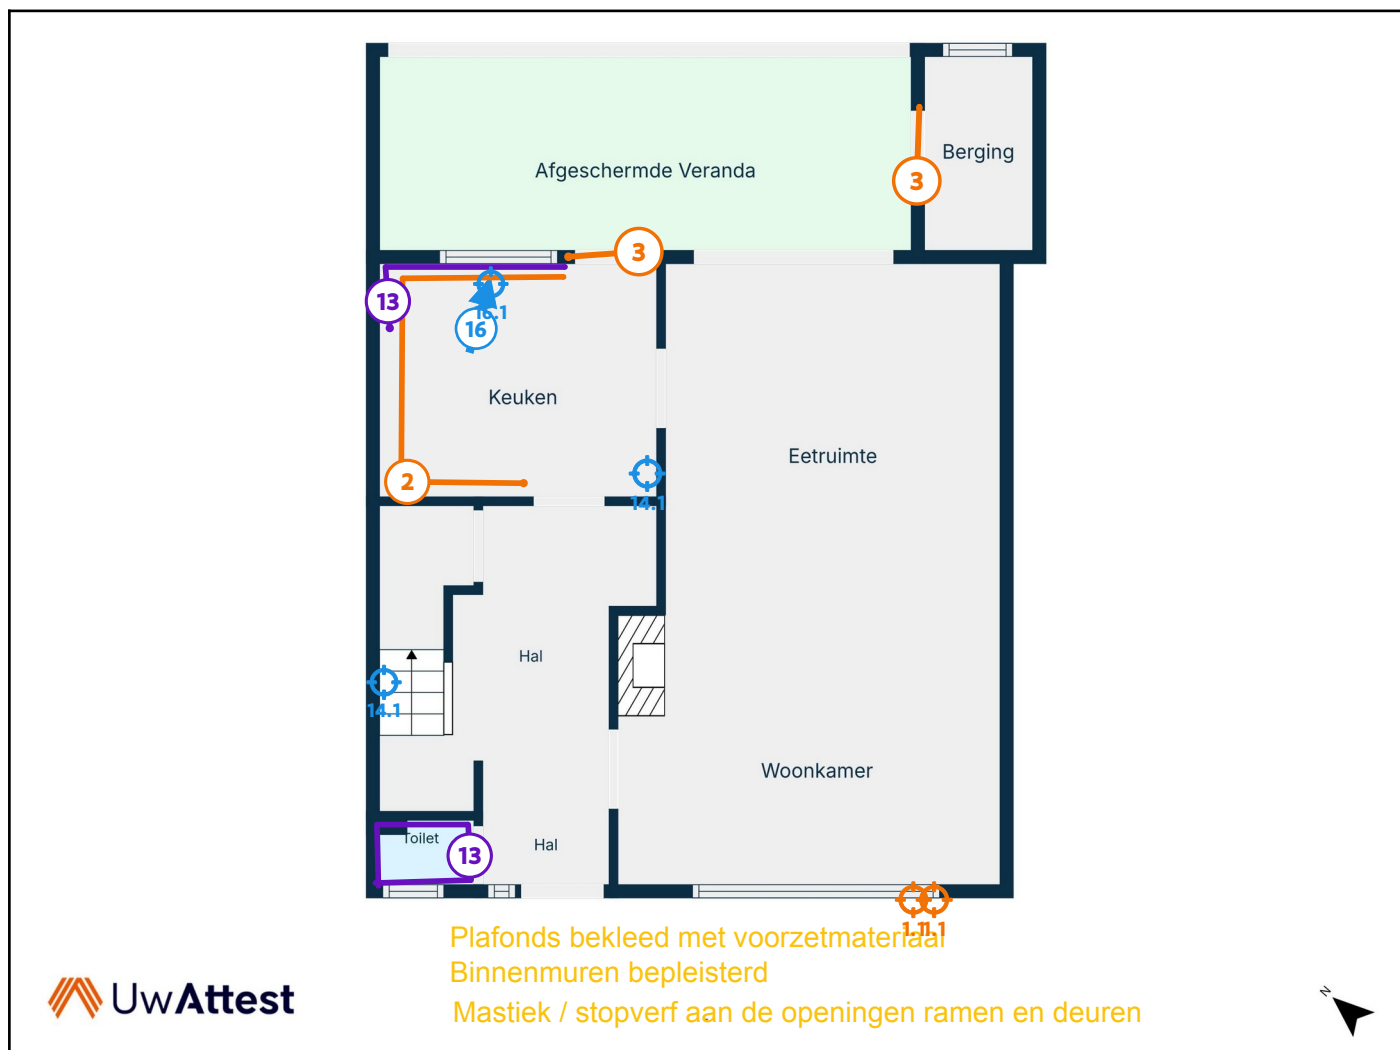
Plan 1.1: Gelijkvloers

Beschrijving	Type	Actie
1. Mastiek ramen en deuren	Asbestmateriaal	Verwijderen
1.1 Code: mastiek en stopverf	Mengmonster	-
2. Glasal keukenpanelen	Asbestmateriaal	Verwijderen
3. Glasal deurpaneel	Asbestmateriaal	Verwijderen
12. Plafonds bestaande uit voorzetpanelen	Advies	-
13. Faiencetegels (lijm)	Advies	-
14. Pleisterwerk wanden	Geen asbest	-

14.1 Code: pleister muur	Mengmonster	-
16. Coating spoelbak	Geen asbest	-
16.1 Code: coating gootsteen	Puntmonster	-

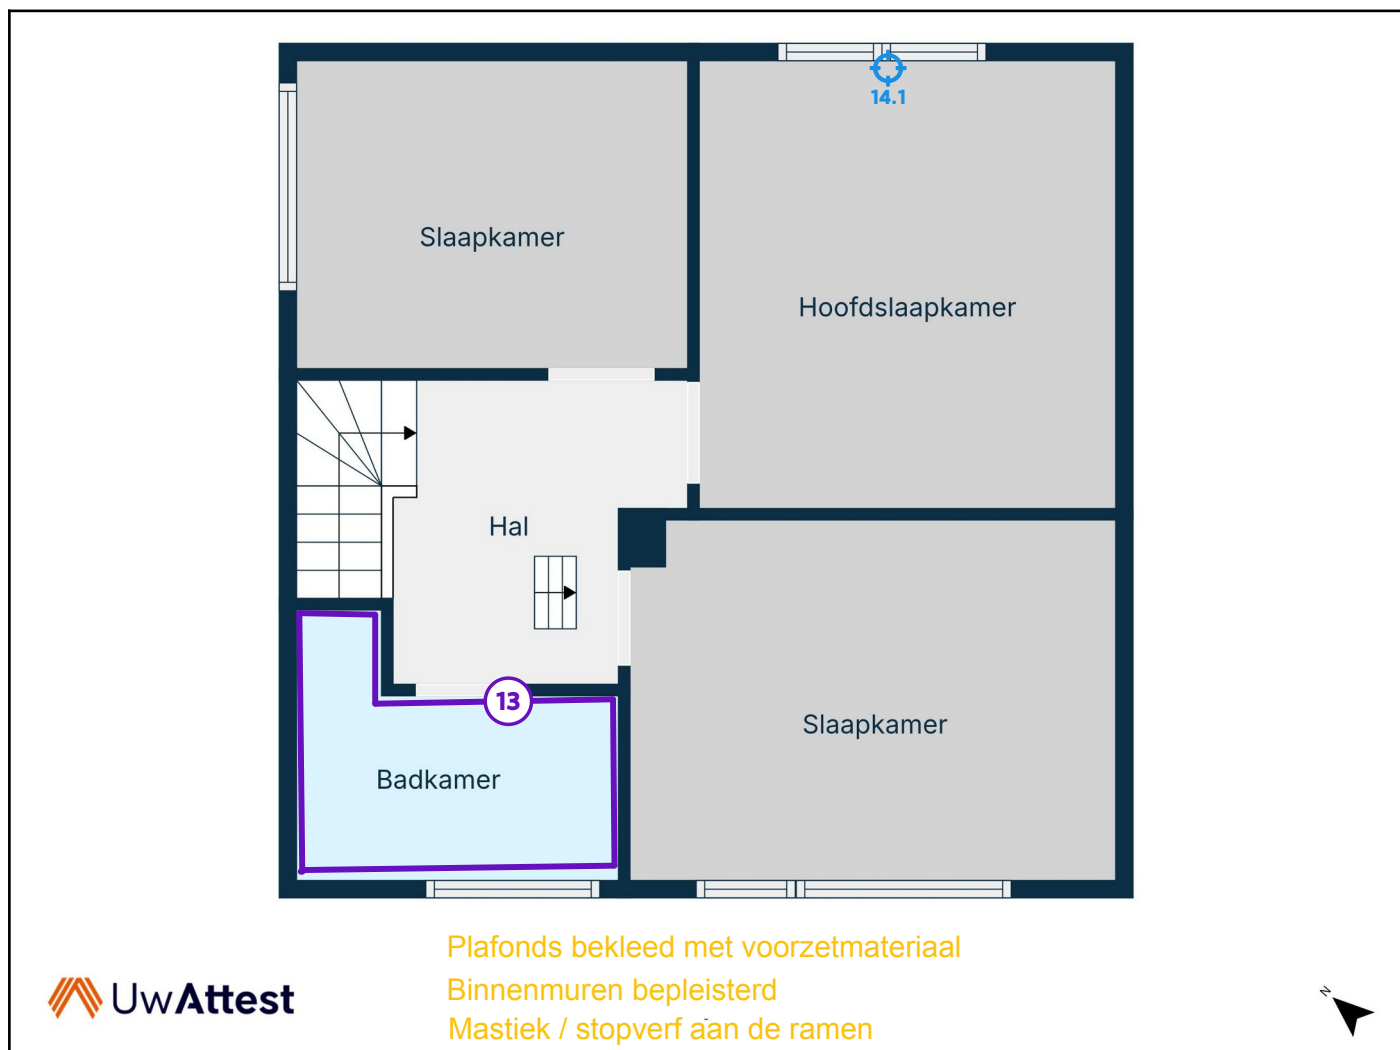
Plan 1.2: Verdieping 1

Beschrijving	Type	Actie
1. Mastiek ramen en deuren	Asbestmateriaal	Verwijderen
12. Plafonds bestaande uit voorzetpanelen	Advies	-
13. Faiencetegels (lijm)	Advies	-
14. Pleisterwerk wanden	Geen asbest	-
14.1 Code: pleister muur	Mengmonster	-

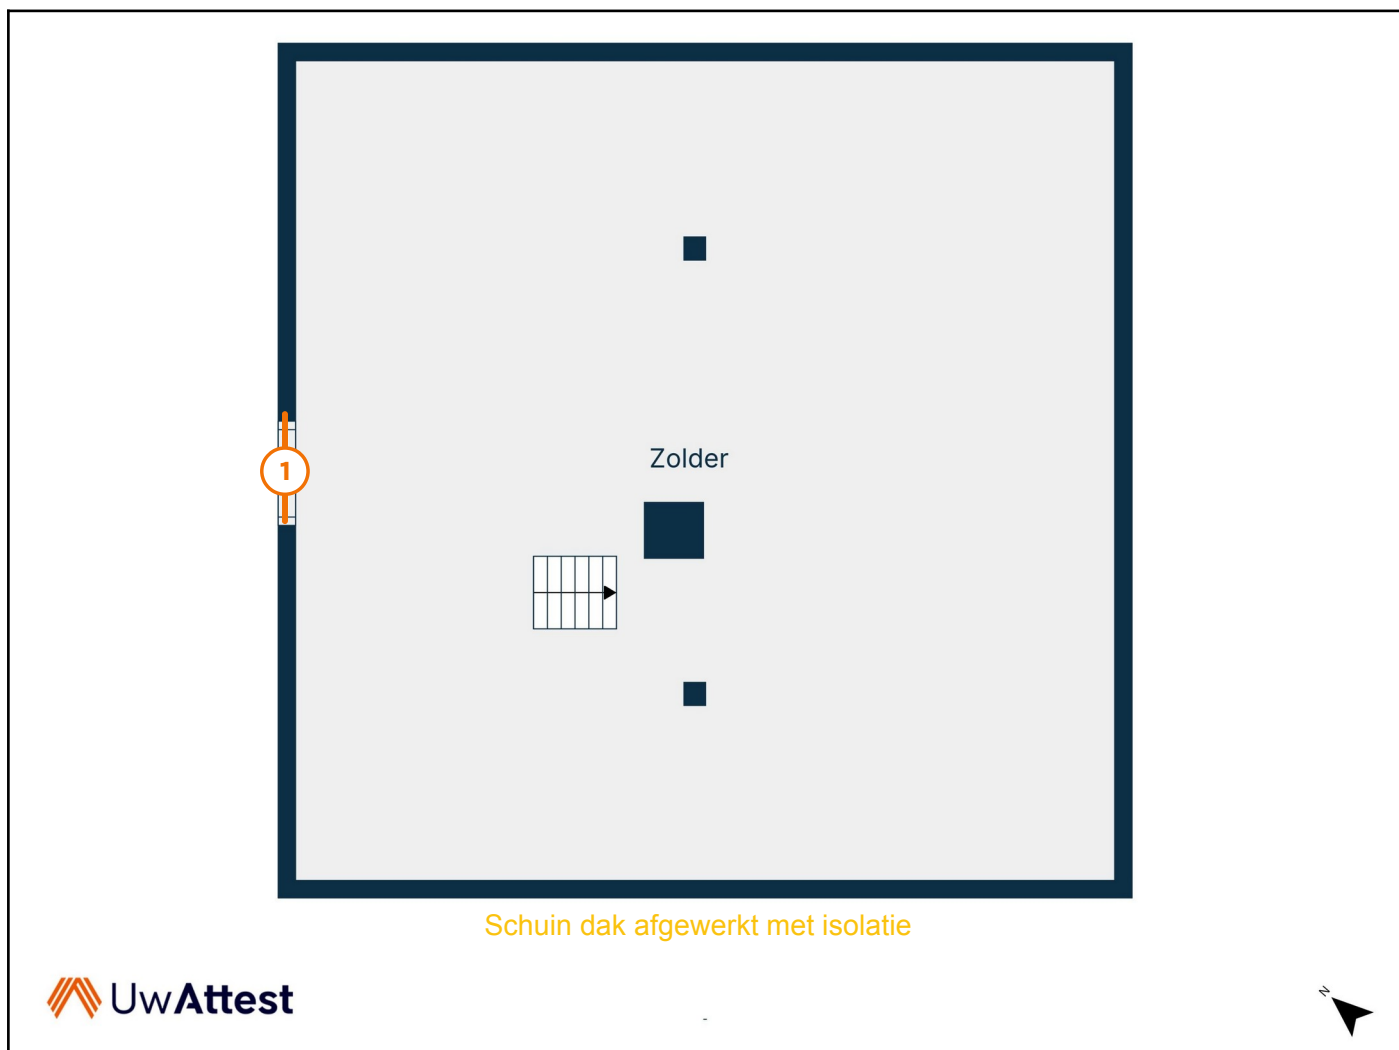
Plan 1.3: Zolder

Beschrijving	Type	Actie
1. Mastiek ramen en deuren	Asbestmateriaal	Verwijderen
11. schuin dak bestaande uit voorzetpanelen	Advies	-

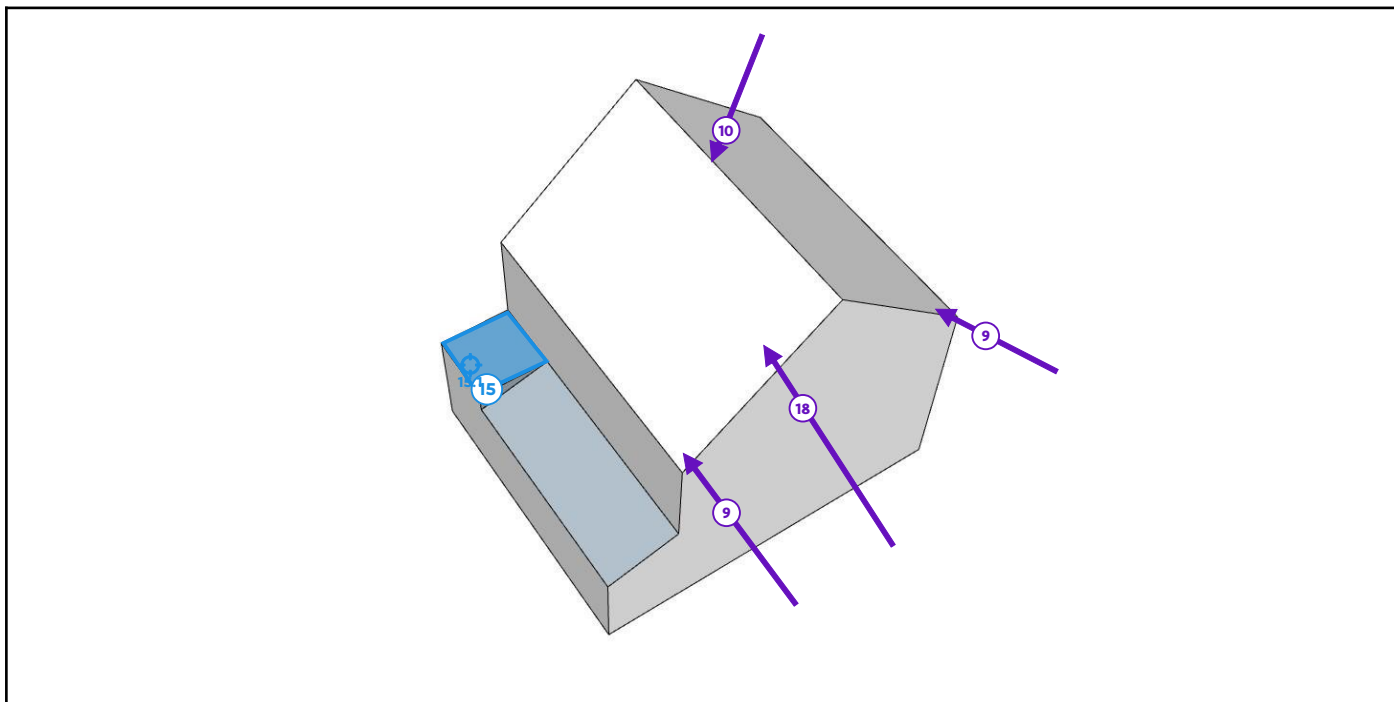
Plan 1.4: 3d-woning

Beschrijving	Type	Actie
9. Dak (beperking)	Beperking	-
10. Schouw	Beperking	-
15. Roofing	Geen asbest	-
15.1 Code: roofing plat dak	Mengmonster	-
18. Dakbedekking bestaande uit pannen (niet verdacht)	Overige ruimte of materiaal	-

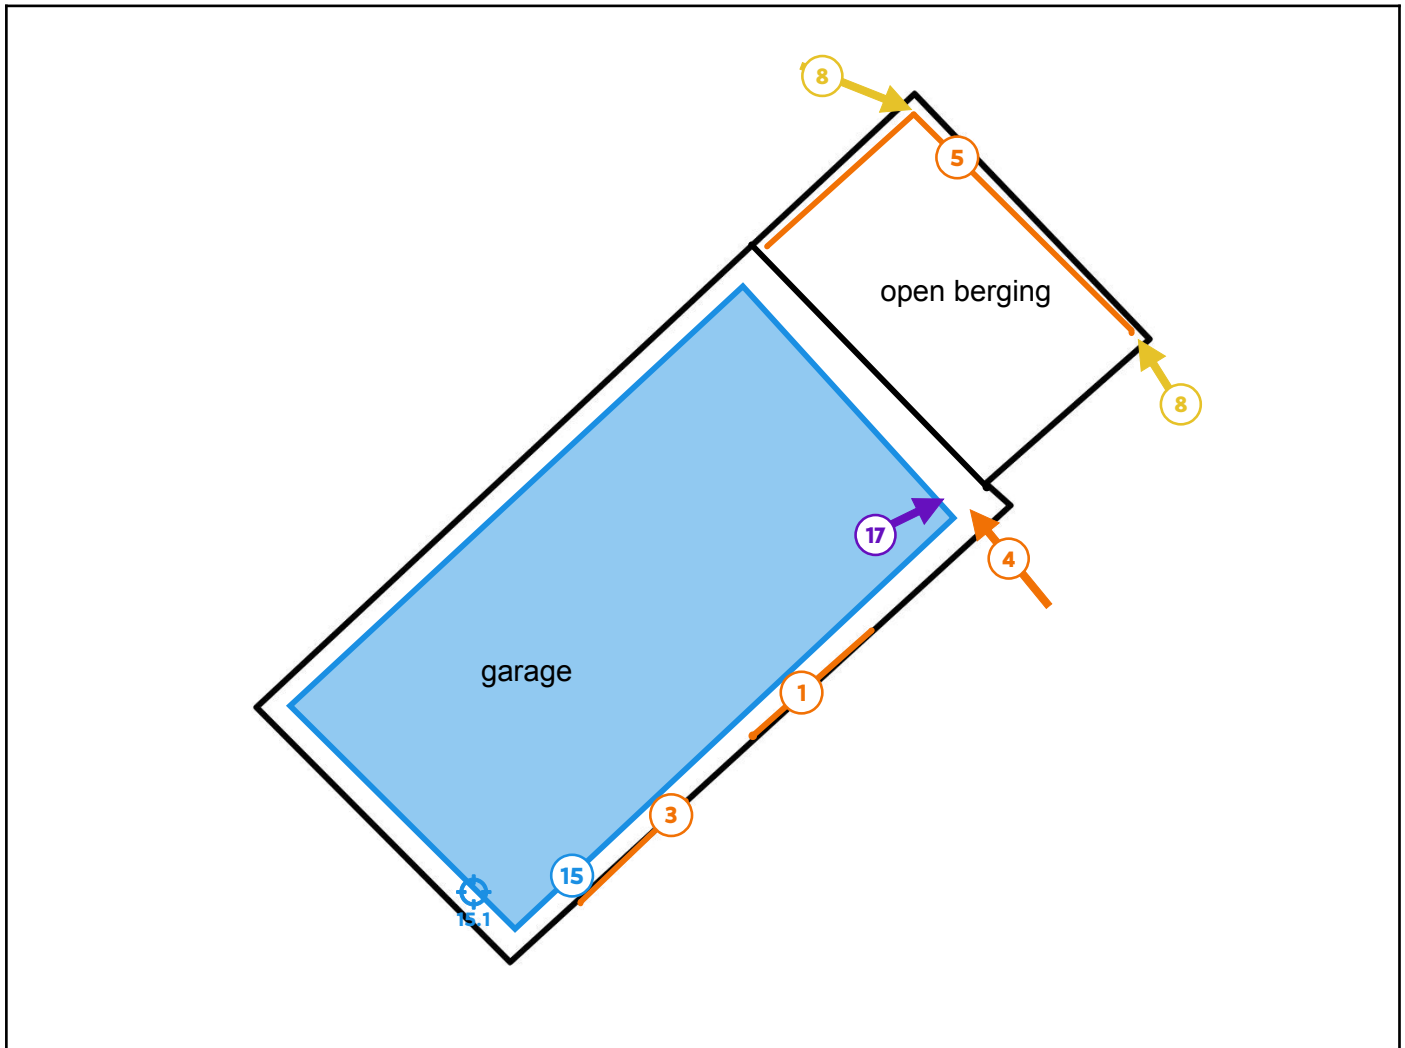
Plan 2.1: Bijgebouw plan

Beschrijving	Type	Actie
1. Mastiek ramen en deuren	Asbestmateriaal	Verwijderen
3. Glasal deurpaneel	Asbestmateriaal	Verwijderen
4. Schouw	Asbestmateriaal	Verwijderen
5. Wanden bestaande uit golfplaten	Asbestmateriaal	Verwijderen
8. Cementbuis	Asbestmateriaal	Zorgvuldig beheren
15. Roofing	Geen asbest	-
15.1 Code: roofing plat dak	Mengmonster	-

17. CV-ketel (niet verdacht)	Overige ruimte of materiaal	-
------------------------------	-----------------------------	---

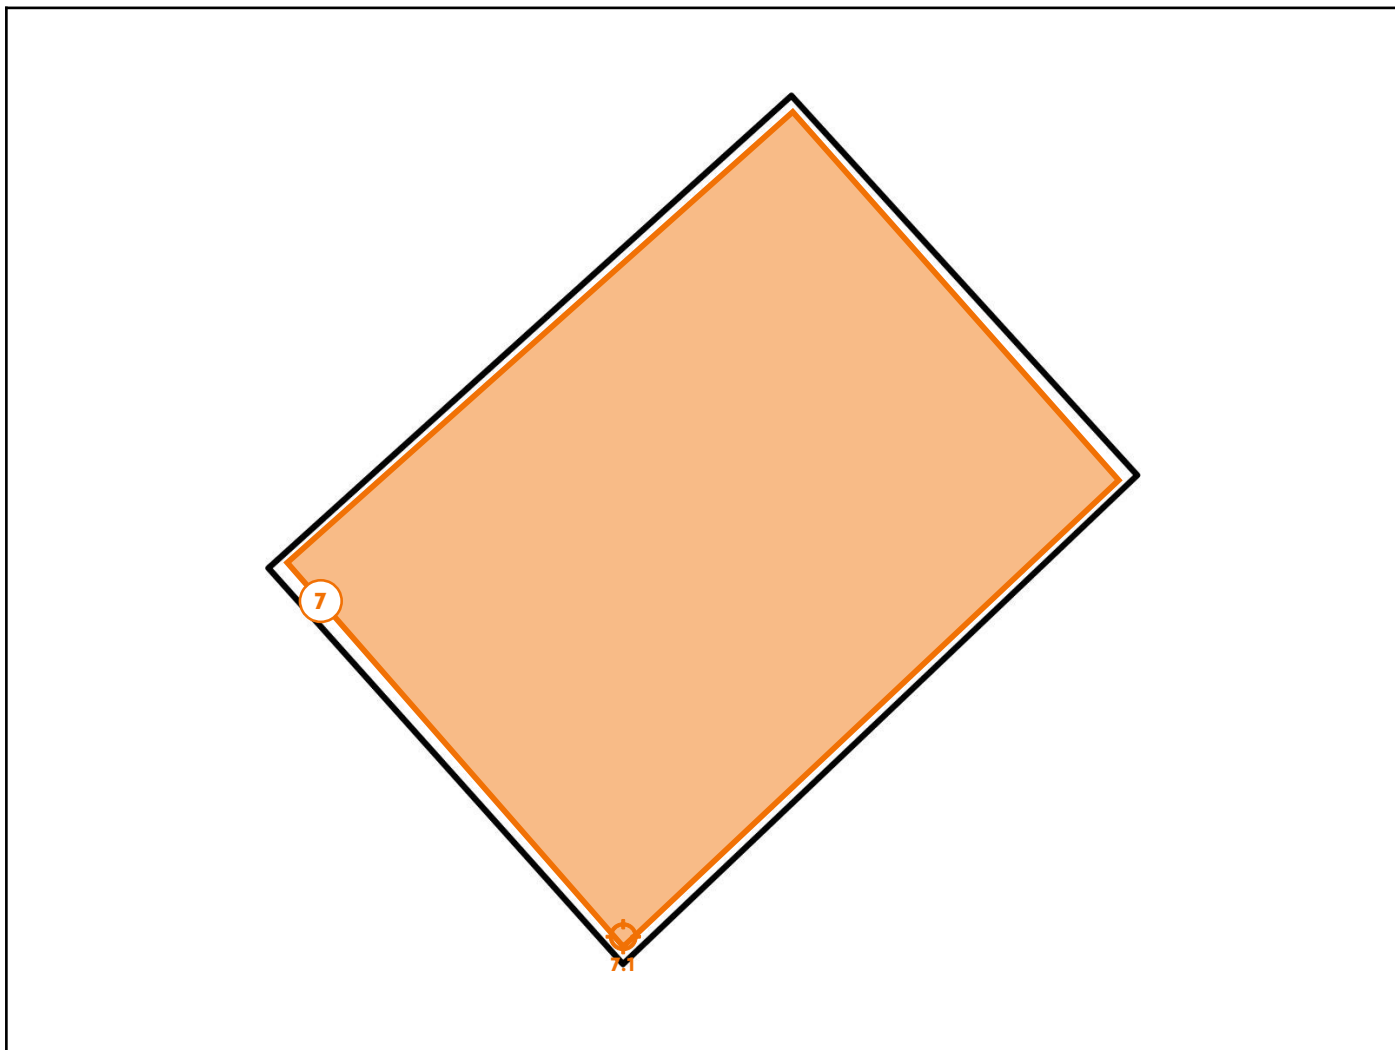
Plan 3.1: Constructie plan

Beschrijving	Type	Actie
7. Dak bestaande uit golfplaten	Asbestmateriaal	Verwijderen
7.1 Code: roofing platen	Puntmonster	-

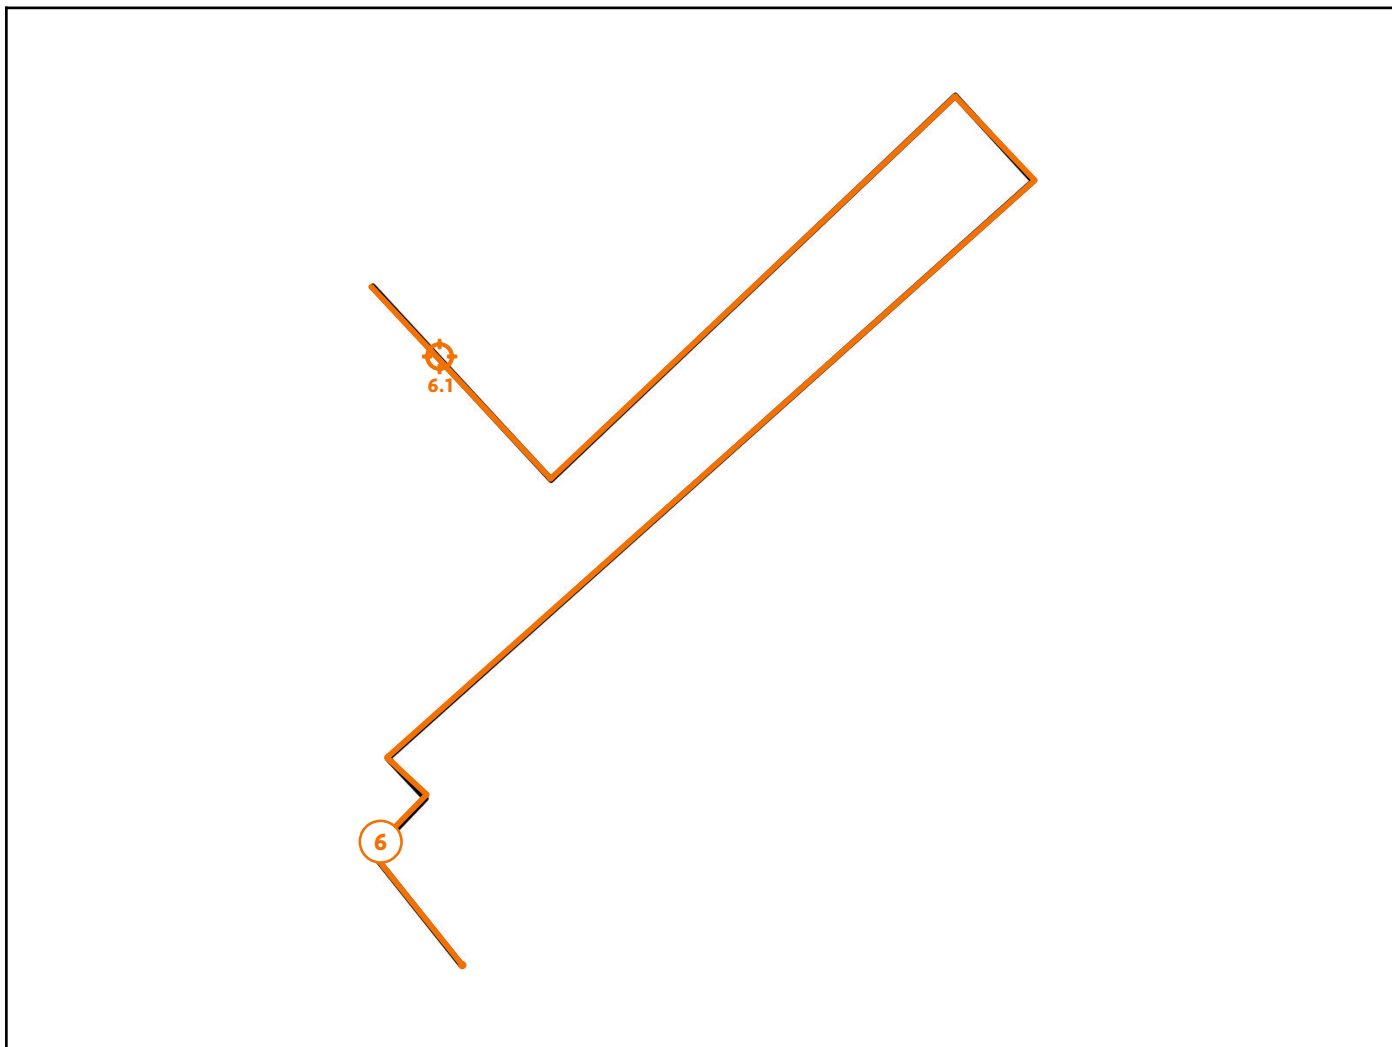
Plan 4.1: Constructie plan

Beschrijving	Type	Actie
6. Massal venstertabletten gebruikt als afboording	Asbestmateriaal	Verwijderen
6.1 Code: borduur tuinpad	Puntmonster	-

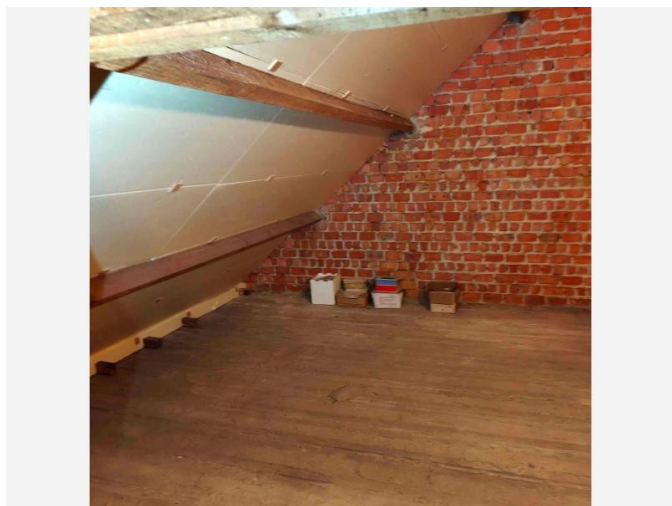
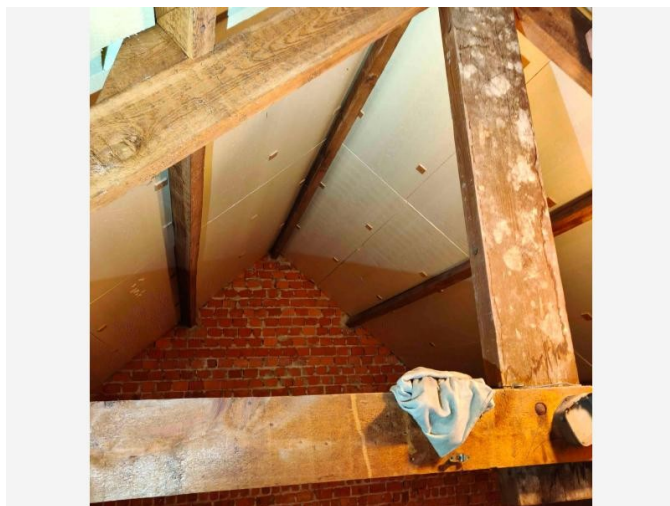
Informatie over een niet-asbestverdacht materiaal

Basis voor advies	De asbestdeskundige beoordeelt het materiaal als niet-asbestverdacht.
--------------------------	---

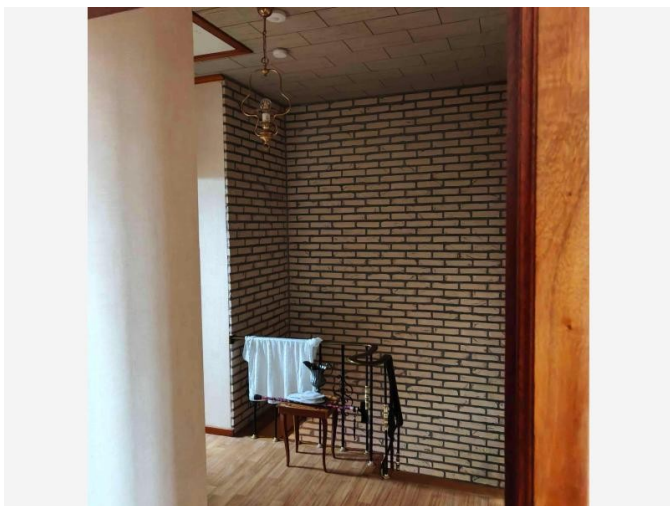
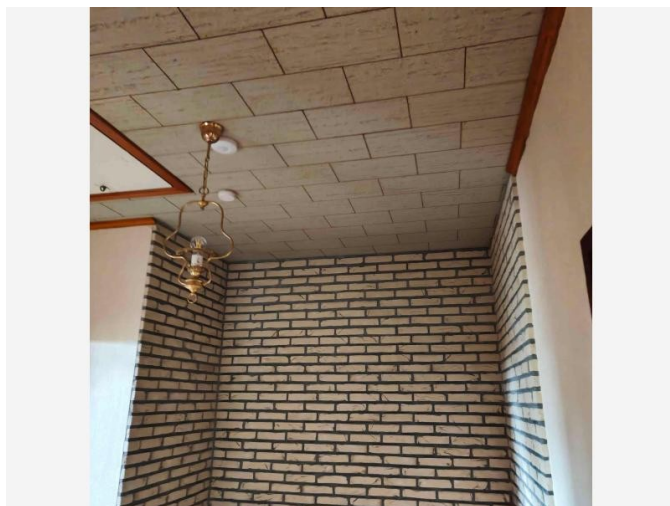
Informatie over een niet-asbestverdacht materiaal

De asbestdeskundige beoordeelt het materiaal als niet-asbestverdacht.
