Asbestinventarisatetest

Sint Janstraat 3, 9300 Aalst

Attestnummer : 20231129-000484.000

Uitgegeven op : 29.11.2023

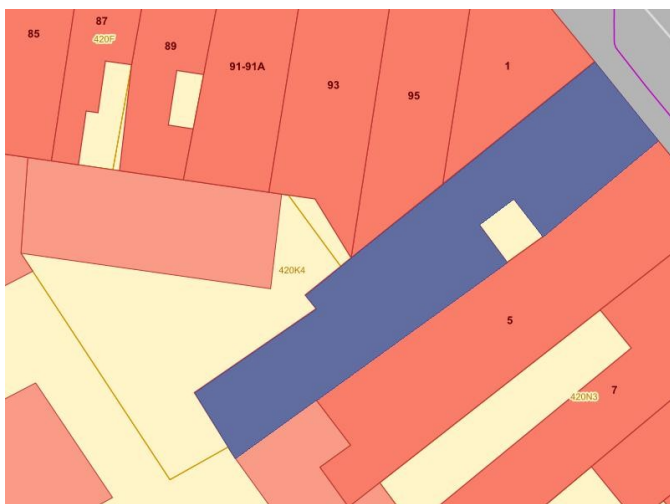
Zone 1: Hoofdgebouw

- 1 Asbestmateriaal**
- 0 Beperking
- 0 Uitsluiting
- 0 Roerend goed
- 0 Puin, steenslag, (water)bodem
- 1 Advies**
- 4 Geen asbest**

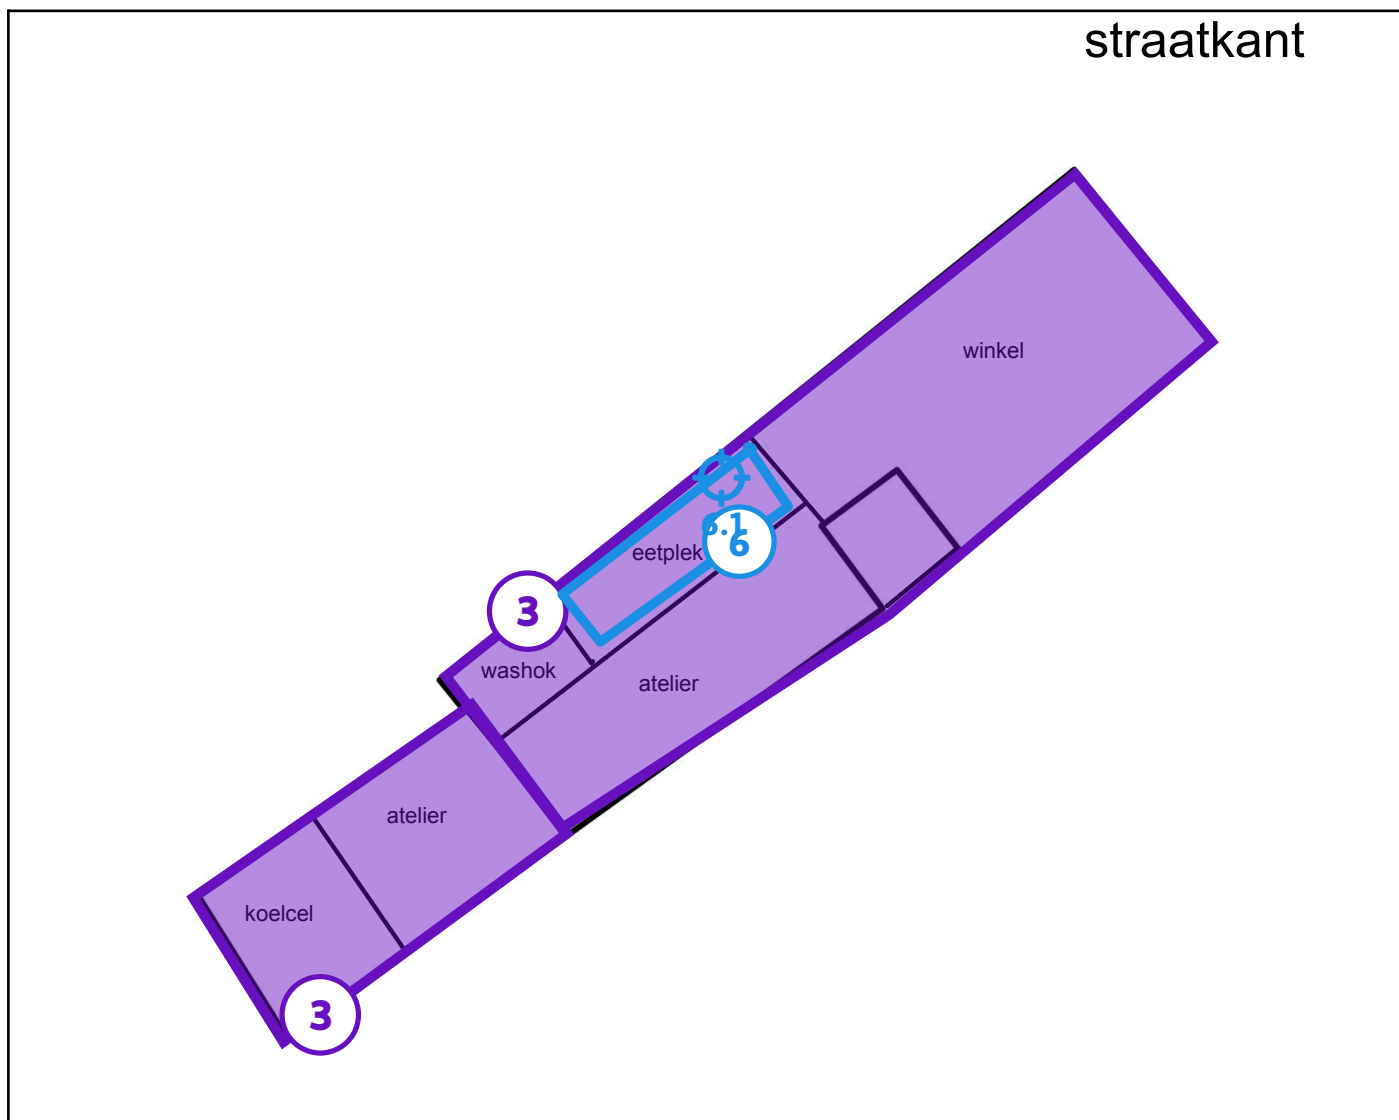
Plan 1.1: Gelijkvloers

Beschrijving	Type	Actie
3. valse wanden	Advies	-
6. pleisterwerk muren	Geen asbest	-
6.1 Code: 0.1	Mengmonster	-

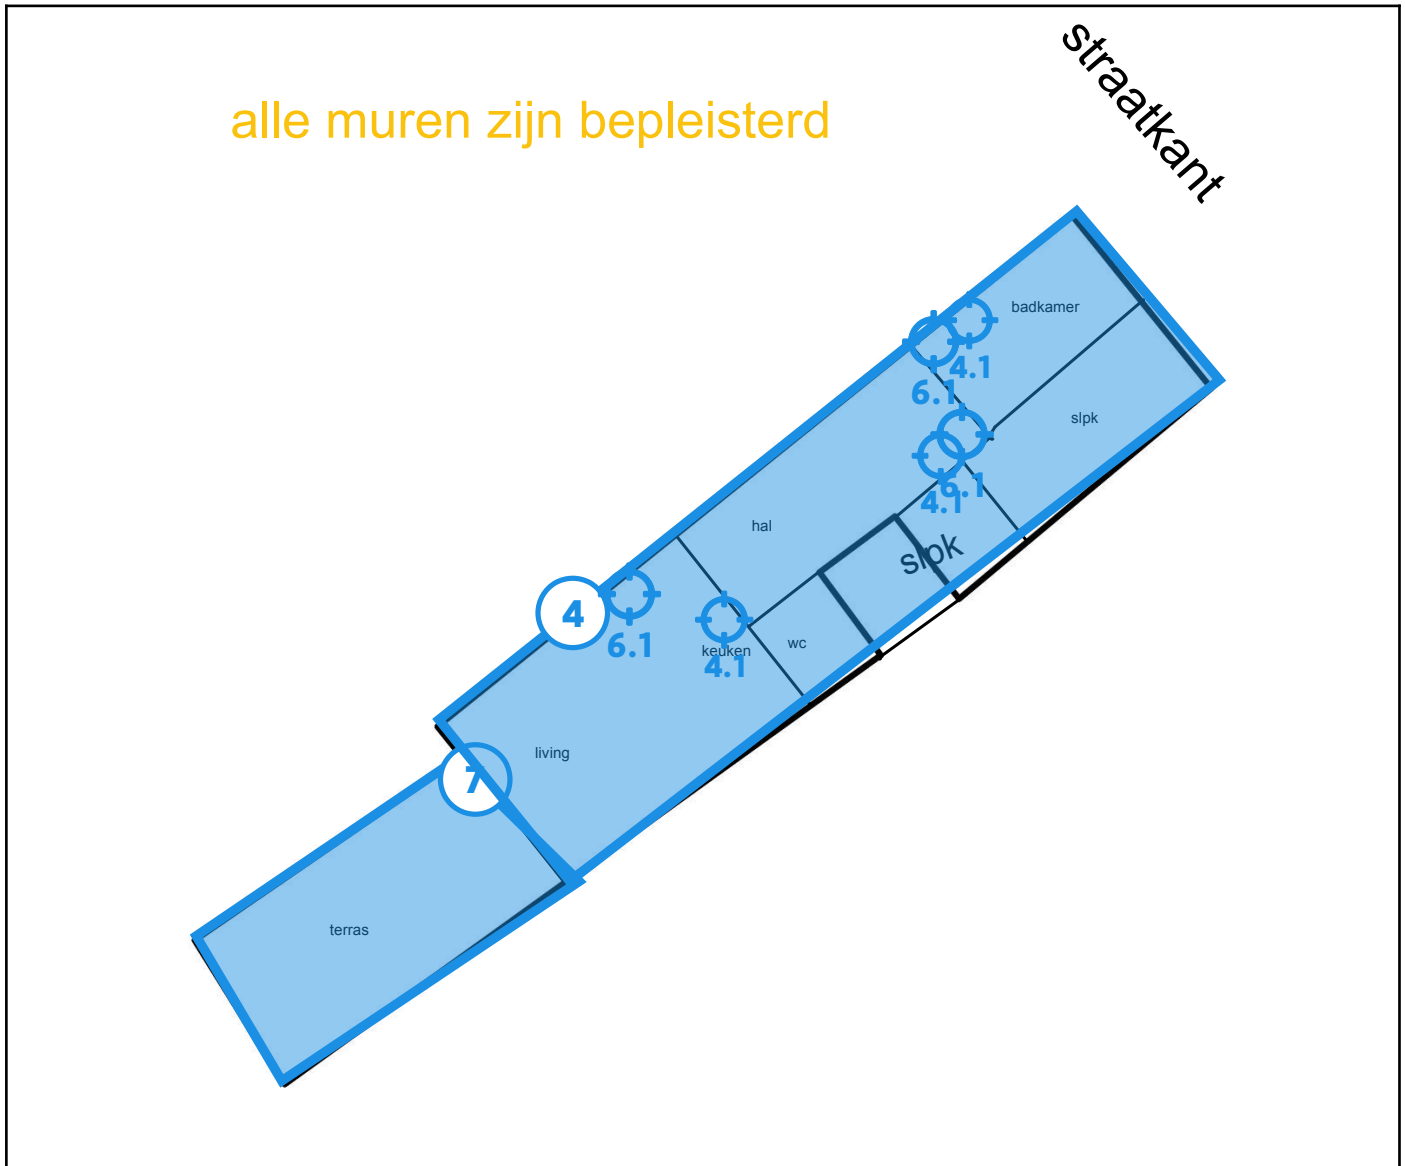
Plan 1.2: 1e verdiep

Beschrijving	Type	Actie
4. pleisterwerk plafond	Geen asbest	-
4.1 Code: 0.2	Mengmonster	-
6. pleisterwerk muren	Geen asbest	-
6.1 Code: 0.1	Mengmonster	-
7. roofing	Geen asbest	-

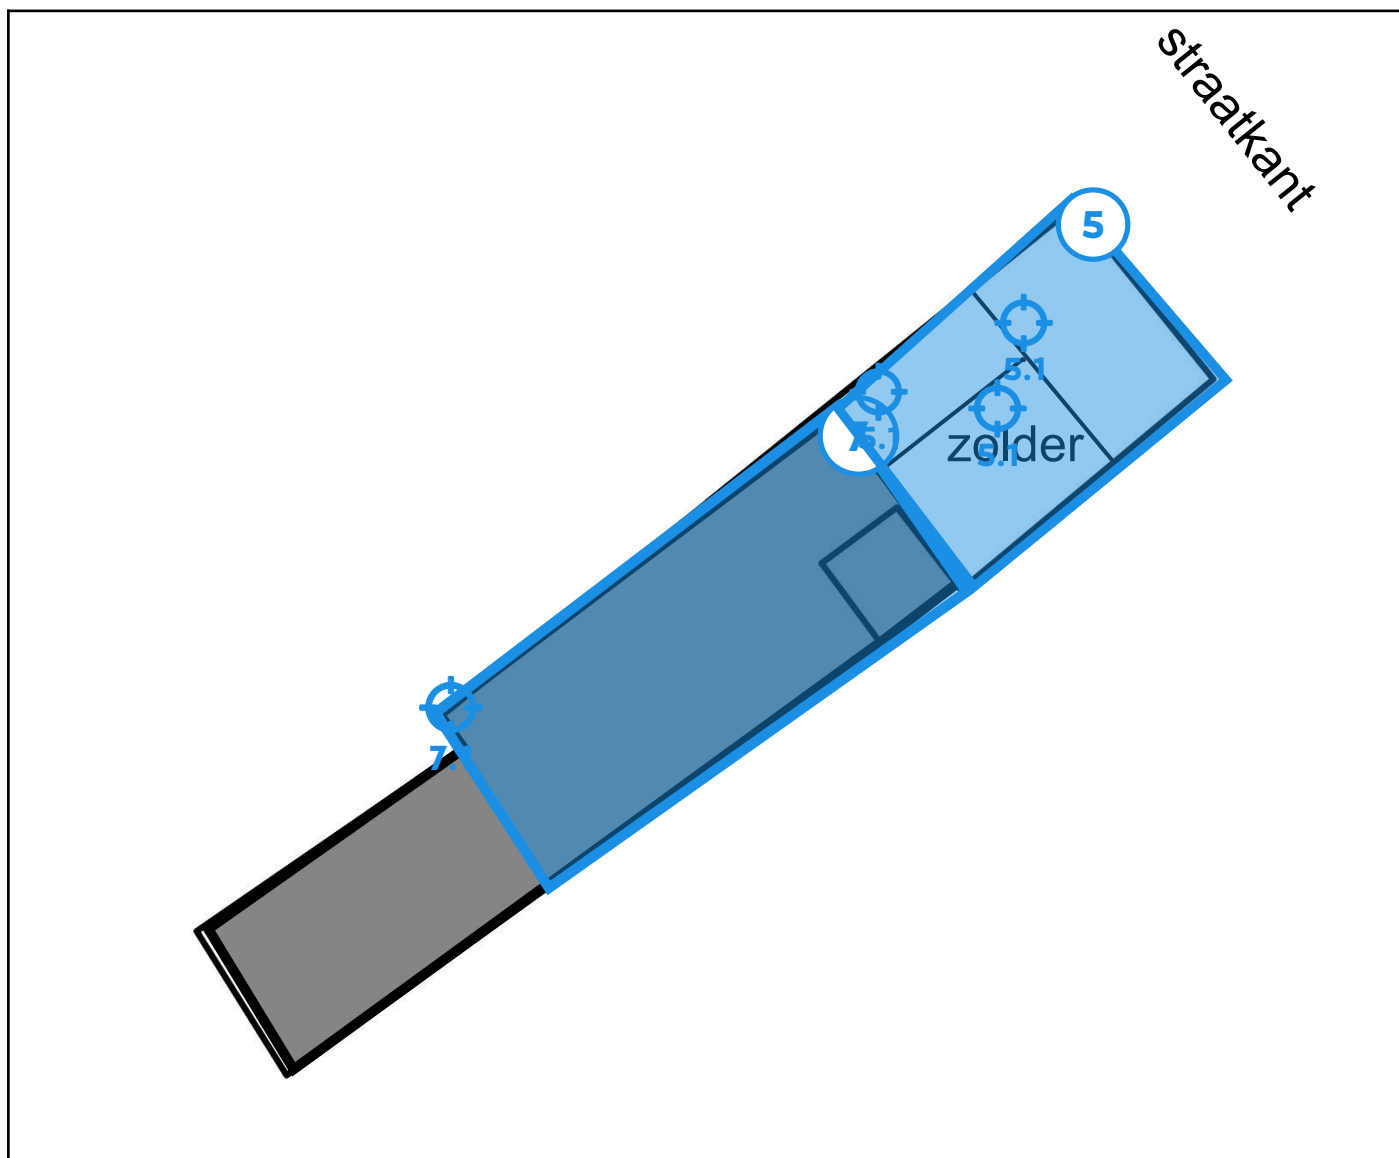
Plan 1.3: Zolder

Beschrijving	Type	Actie
5. vloerbekleding/lijm laag	Geen asbest	-
5.1 Code: Z0.1	Mengmonster	-
7. roofing	Geen asbest	-
7.1 Code: D0.1	Puntmonster	-

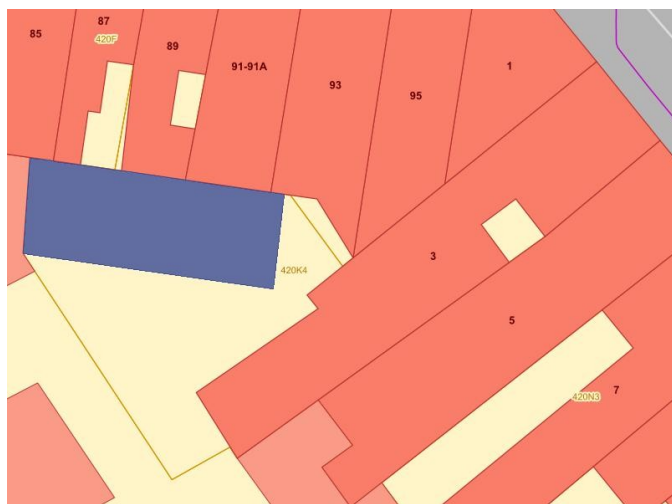
Zone 2: Bijgebouw

- 0 Asbestmaterialen
- 0 Beperkingen
- 0 Uitsluitingen
- 0 Roerende goederen
- 0 Puin, steenslag, (water)bodem
- 2 Adviezen**
- 0 Geen asbest

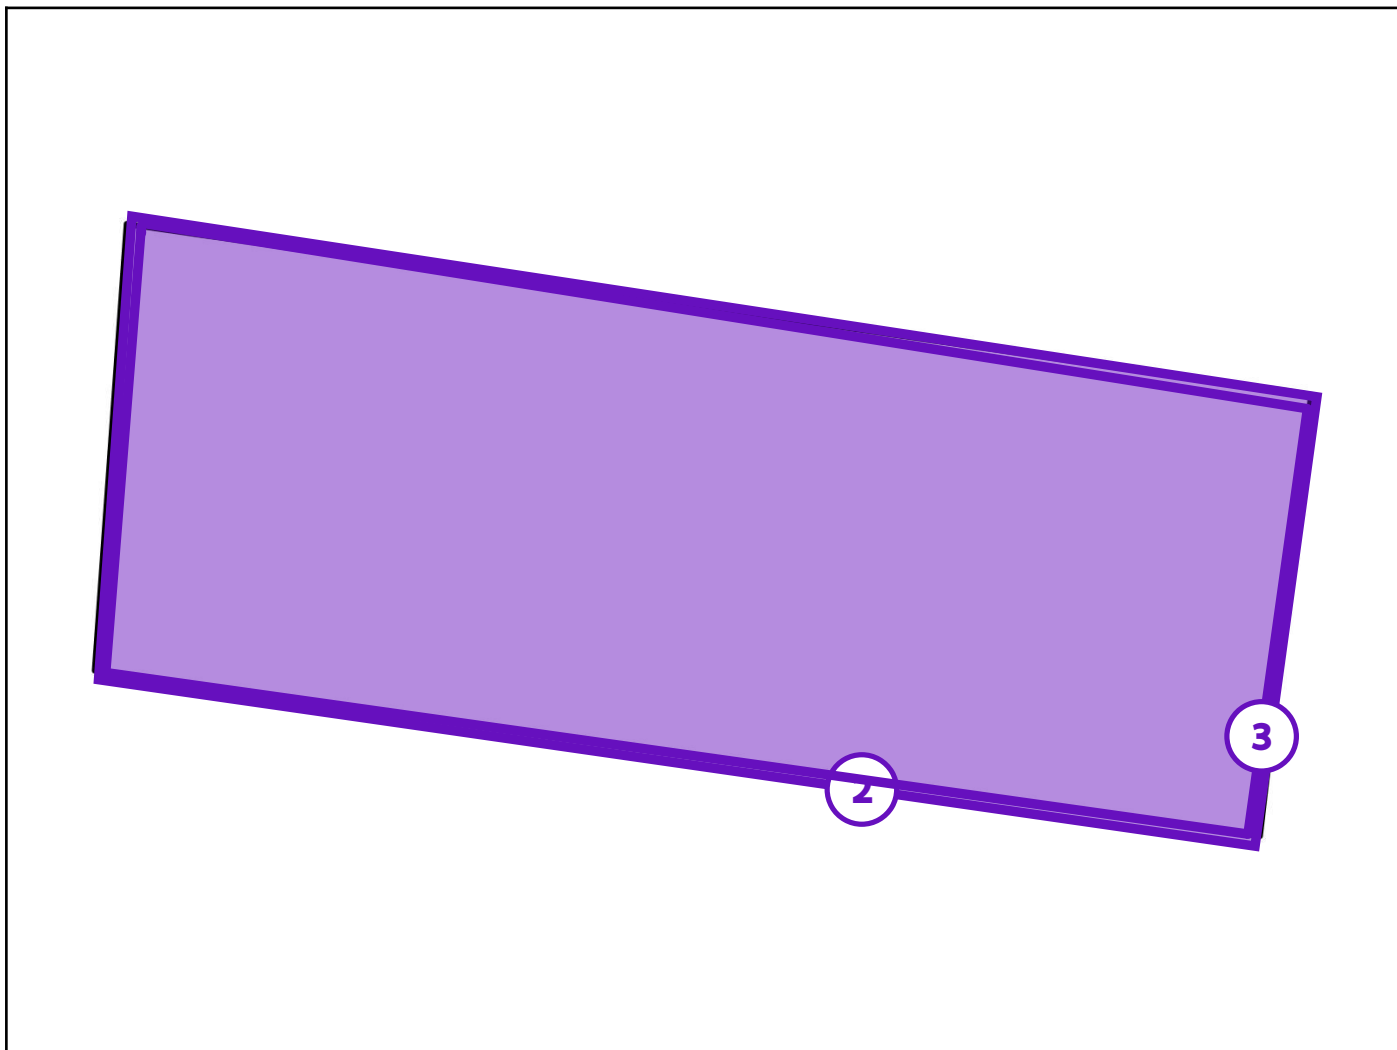
Plan 2.1: Koelcellen/stockage

Beschrijving	Type	Actie
2. verlaagde plafonds	Advies	-
3. valse wanden	Advies	-
