Asbestinventarisatetest

Oordegemkouter 115, 9340 Lede

Attestnummer : 20240212-000197.000

Uitgegeven op : 12.02.2024

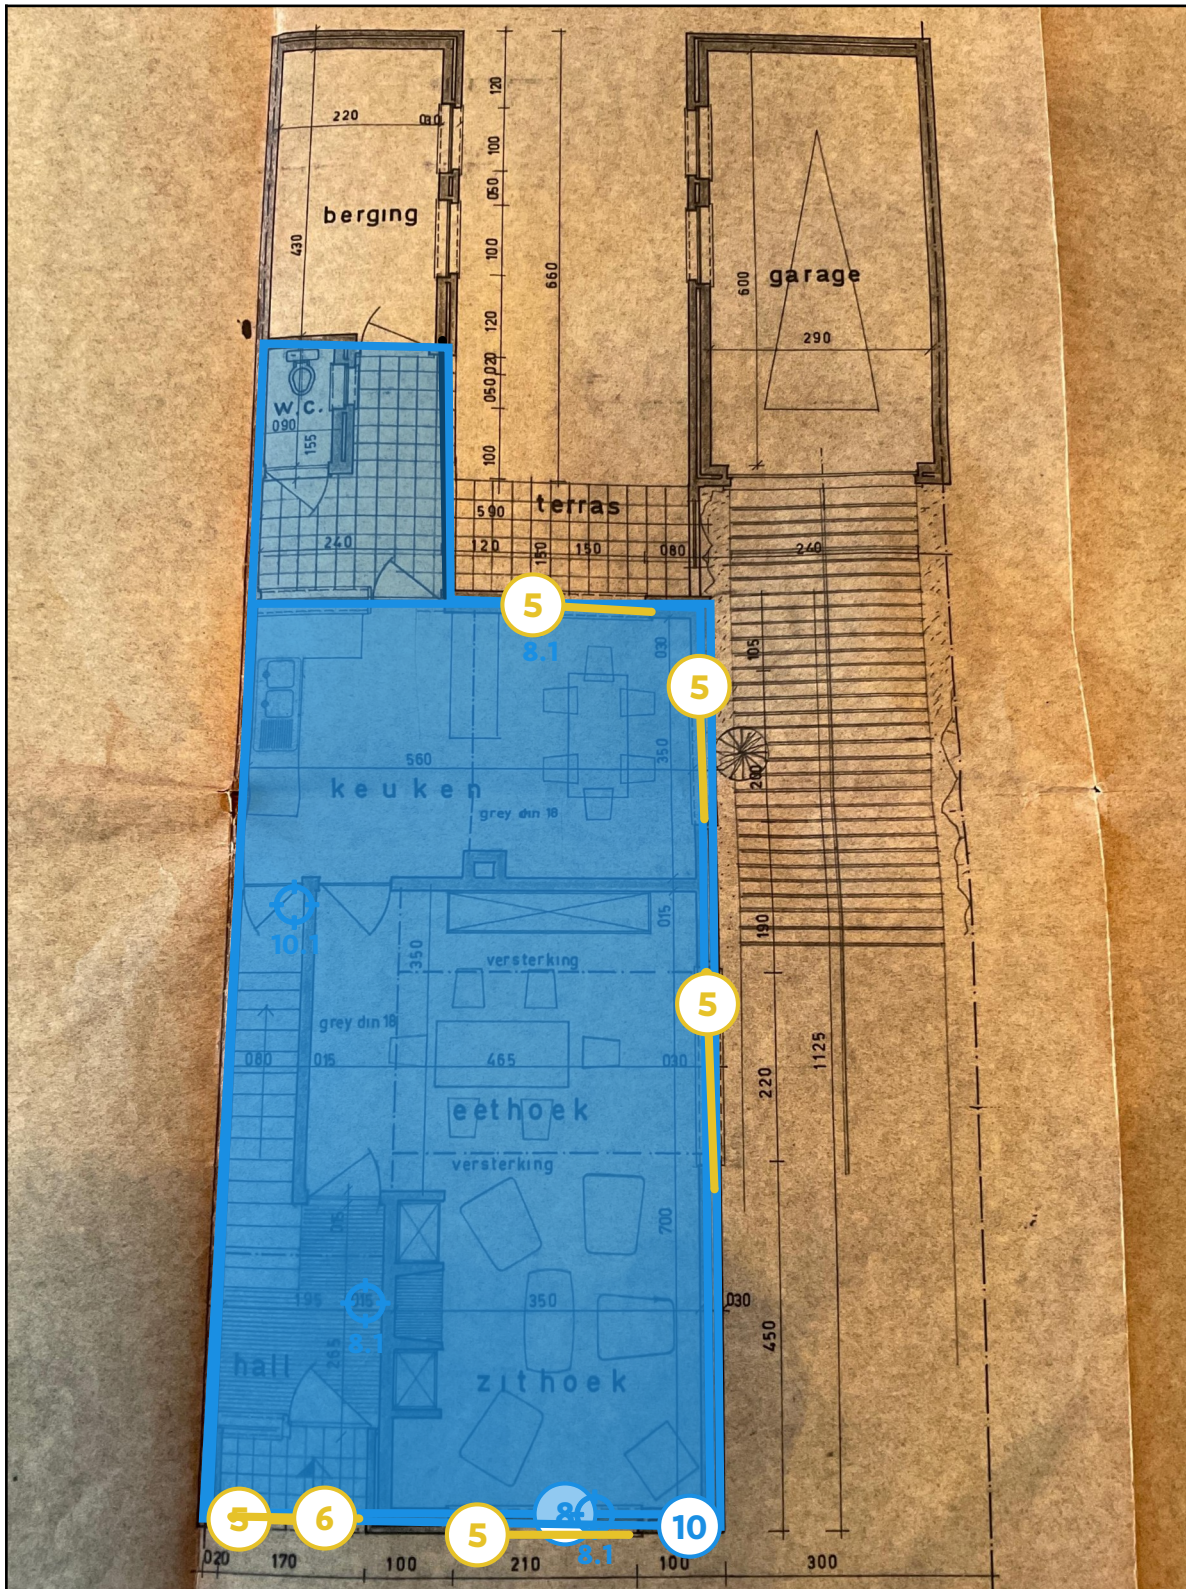
Plan 1.1: image gvl

5. mastiek alu ramen	Asbestmateriaal	Zorgvuldig beheren
6. inlegpaneel type glasal	Asbestmateriaal	Zorgvuldig beheren
8. pleisterwerk wanden	Geen asbest	-
8.1 Code: mm01	Mengmonster	-
10. pleisterwerk plafond	Geen asbest	-
10.1 Code: mm02	Mengmonster	-
