# Asbestinventarisatetest

Grote Beemd 52, 2970 Schilde

Attestnummer : 20260616-000469.000

**Niet-asbestveilig**

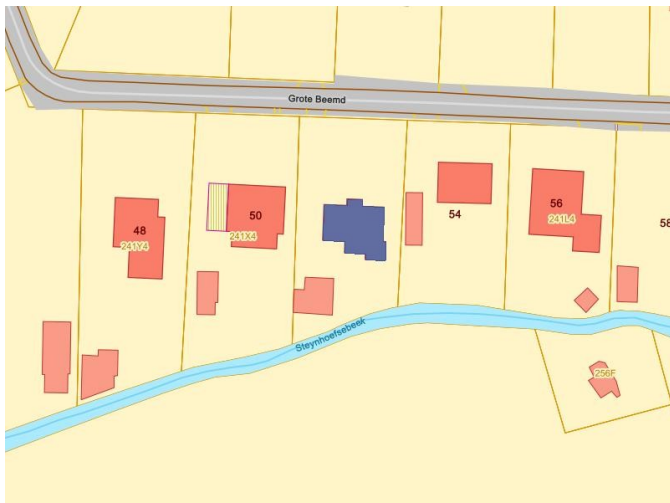
## Zone 1: Hoofdgebouw

- 1 Asbestmateriaal**
- 2 Beperkingen**
- 0 Uitsluitingen
- 0 Roerende goederen
- 0 Puin, steenslag, (water)bodem
- 1 Advies**
- 0 Geen asbest

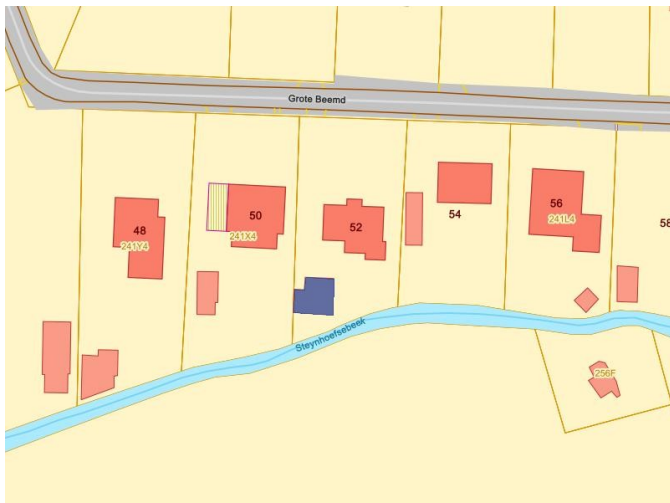
## Zone 2: Tuinhuis

- 1 Asbestmateriaal**
- 0 Beperkingen
- 0 Uitsluitingen
- 0 Roerende goederen
- 0 Puin, steenslag, (water)bodem
- 0 Adviezen
- 0 Geen asbest
