# Asbestinventarisatetest

Molenlei 22, 2820 Bonheiden

Attestnummer : 20260324-000107.000

Uitgegeven op : 24.03.2026

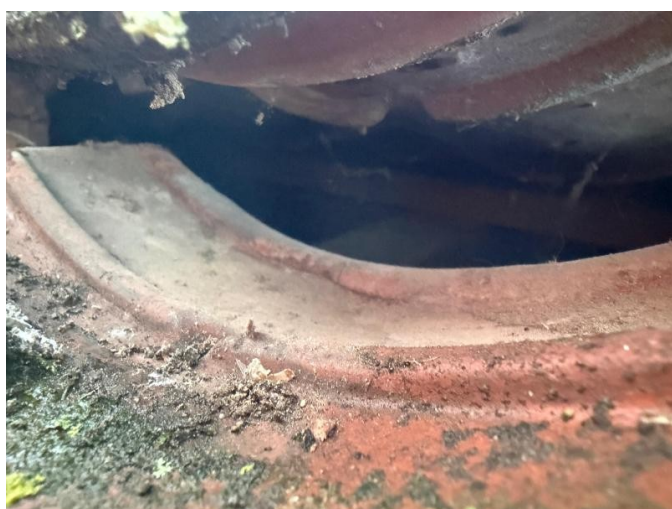
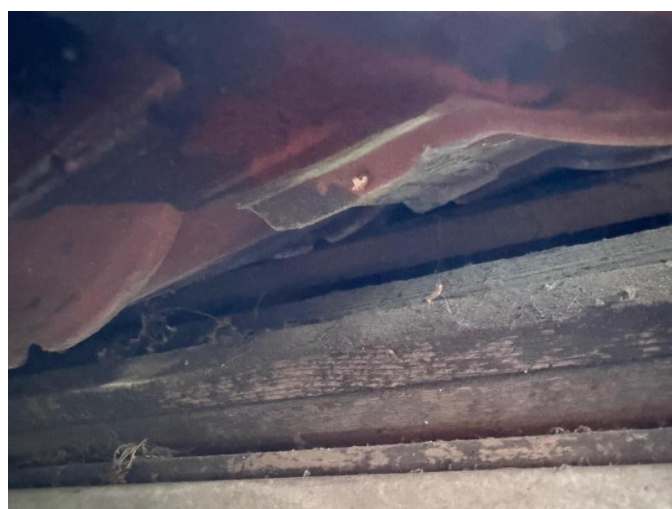
### Fiche 11: Onderdak

Beschrijving	Notitie	Terug te vinden op plannen
Fiche 8: Materialen aan rookgaskanalen	De inbouwkachel werd in gerenoveerd 2021 gerenoveerd. We kunnen zien op de factuur dat er dit ook het binnenwerk betreft.	-
Fiche 9: Leidingisolatie	-	-
Fiche 10: Liftinfrastructuur	-	-
Fiche 11: Onderdak	Tijdens de inspectie hebben we ter hoogte aan de dakgoot. We hebben daar geen onderdak kunnen vaststellen. Echter kunnen wij niet uitsluiten dat er een onderdak aanwezig is. Aangezien er geen zolderruimte is, hebben we dit niet op een andere plaats kunnen waarnemen. Gezien de leeftijd van de woning, is de kans reeël dat indien er een onderdak aanwezig is, dit asbesthoudend is. Indien bij vernieuwing van het dak, een onderdakplaat wordt aangetroffen, dient er een bijkomende staalname gebeuren om eventuele aanwezigheid van asbest uit te sluiten.	-
