# Asbestinventarisatetest

Sint Antoniusstraat 23/3, 2300 Turnhout

Attestnummer : 20250905-000146.000

Uitgegeven op : 05.09.2025

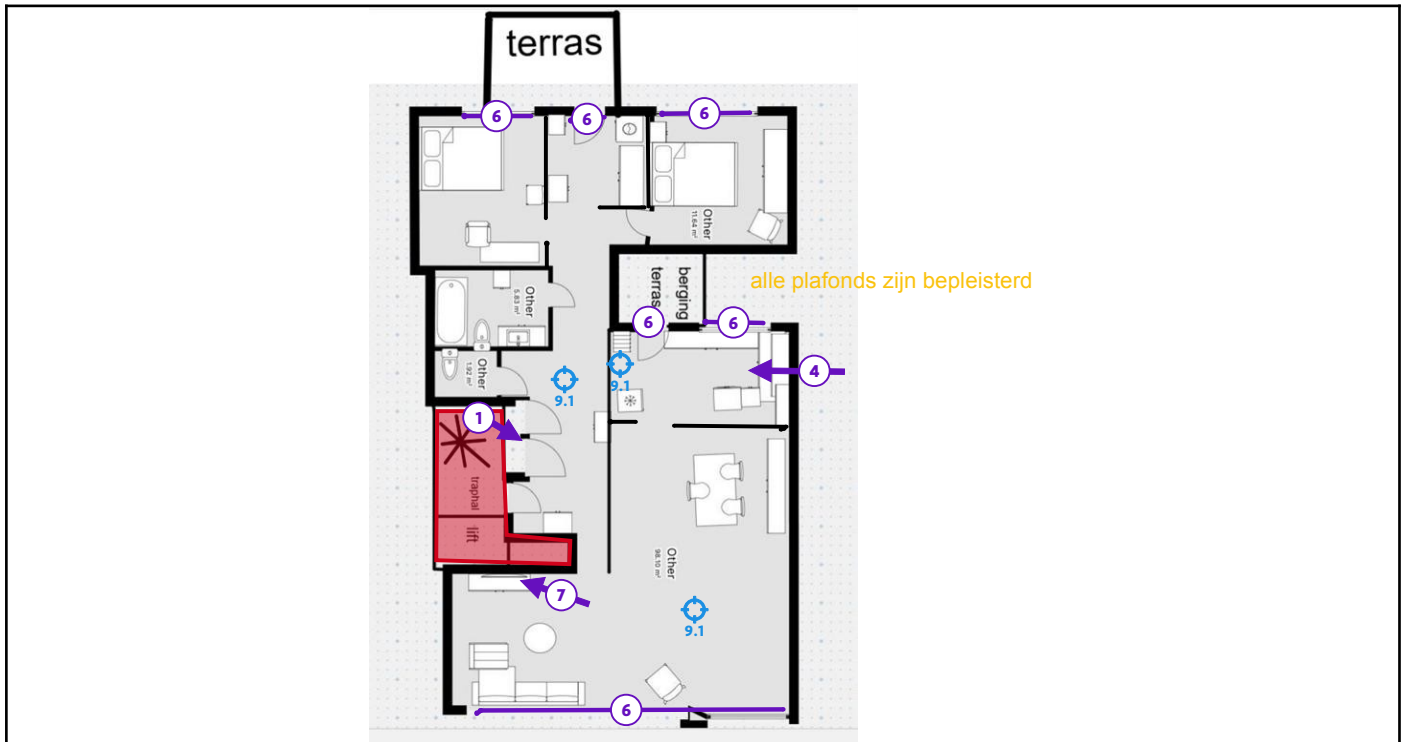
## Plan 1.1: plan v+2

Beschrijving	Type	Actie
1. CV Ketel/boiler	Advies	-
4. Ontdreningsplaat spoelbak: niet verdacht	Advies	-
6. Kit niet verdacht (visueel vastgesteld)	Advies	-
7. Schouwmantel	Advies	-
9. Plafondpleister	Geen asbest	-
9.1 Code: 2	Mengmonster	-

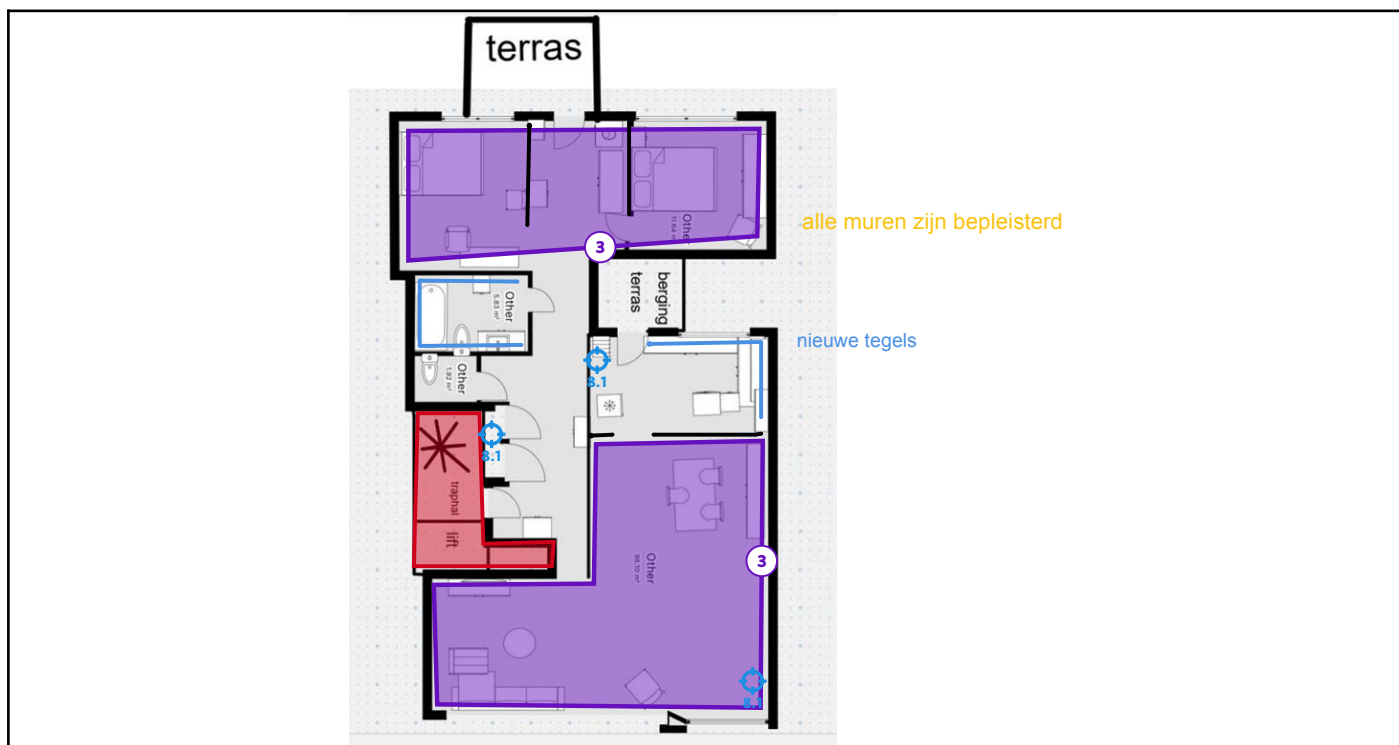
## Plan 1.2: plan v+2

Beschrijving	Type	Actie
3. Lijm voor parketvloer	Advies	-
8. Muurpleister	Geen asbest	-
8.1 Code: 1	Mengmonster	-

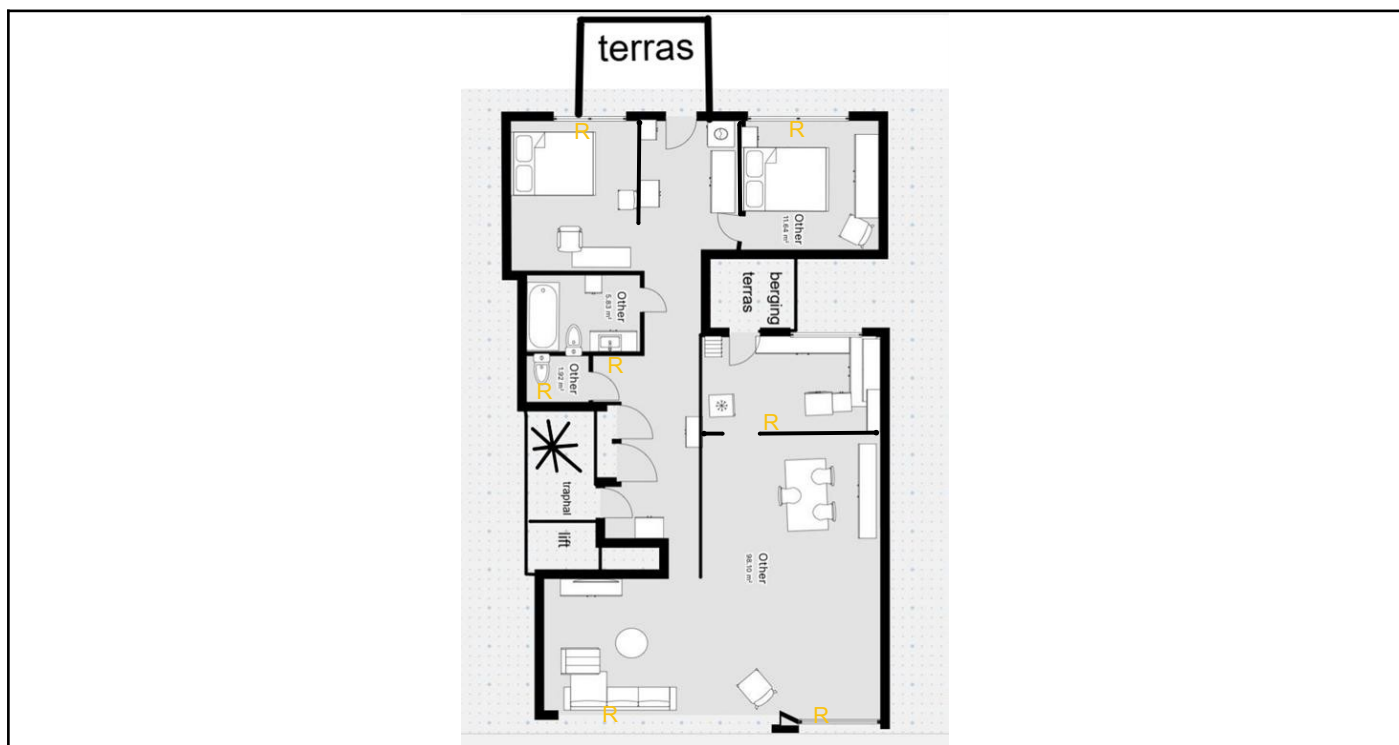
## Plan 1.3: plan v+2

Beschrijving	Type	Actie
5. Radiatoren	Advies	-

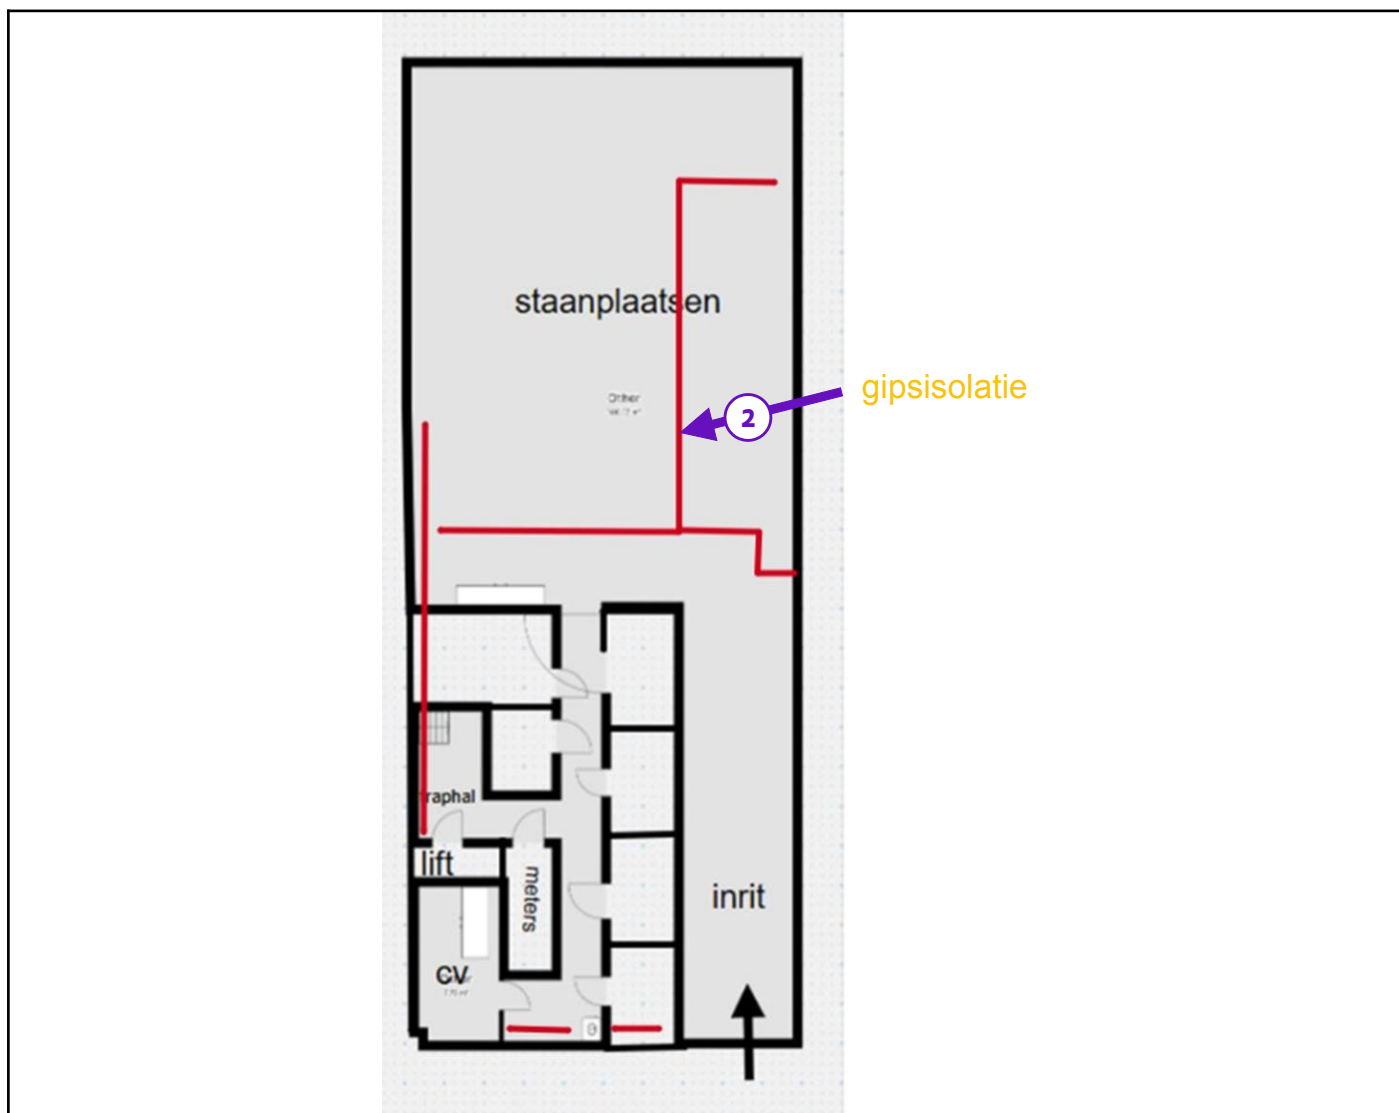
## Plan 1.4: plan kelderbergingen/staanplaatsen

Beschrijving	Type	Actie
2. Kelderbergingen/autostaanplaatsen	Advies	-
