Asbestinventarisatetest

Stationsstraat 44, 9550 Herzele

Attestnummer : 20260625-000136.000

Uitgegeven op : 25.06.2026

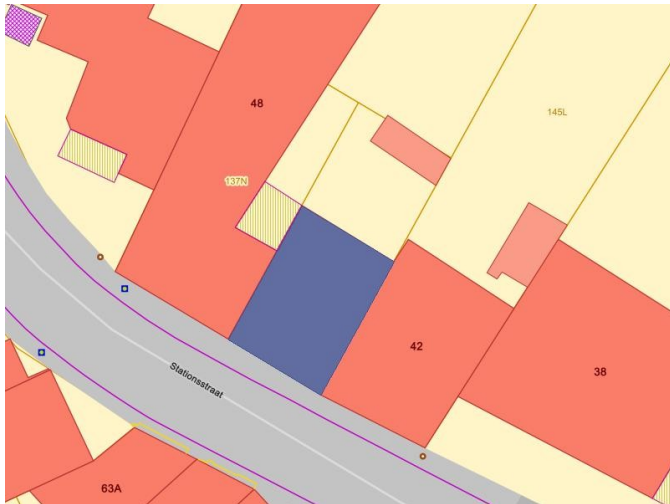
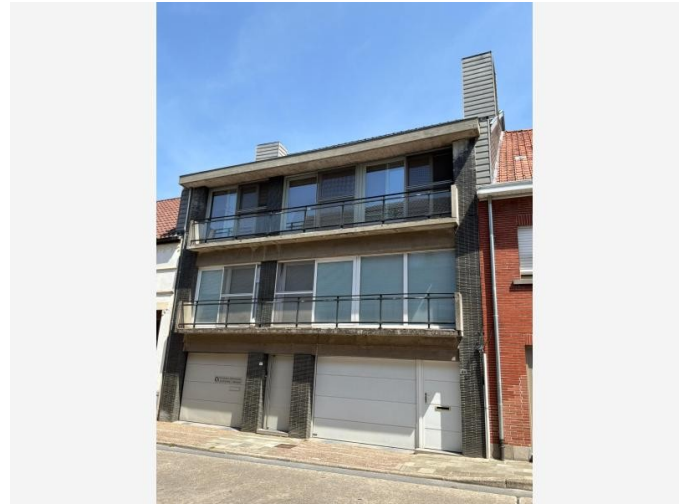
Zone 1: Hoofdgebouw

Tijdens de inspectie vastgesteld:

- 3** **Asbestmaterialen**
- 0 Beperkingen
- 0 Uitsluitingen
- 0 Roerende goederen
- 0 Puin, steenslag, (water)bodem
- 1** **Advies**
- 2** **Geen asbest**

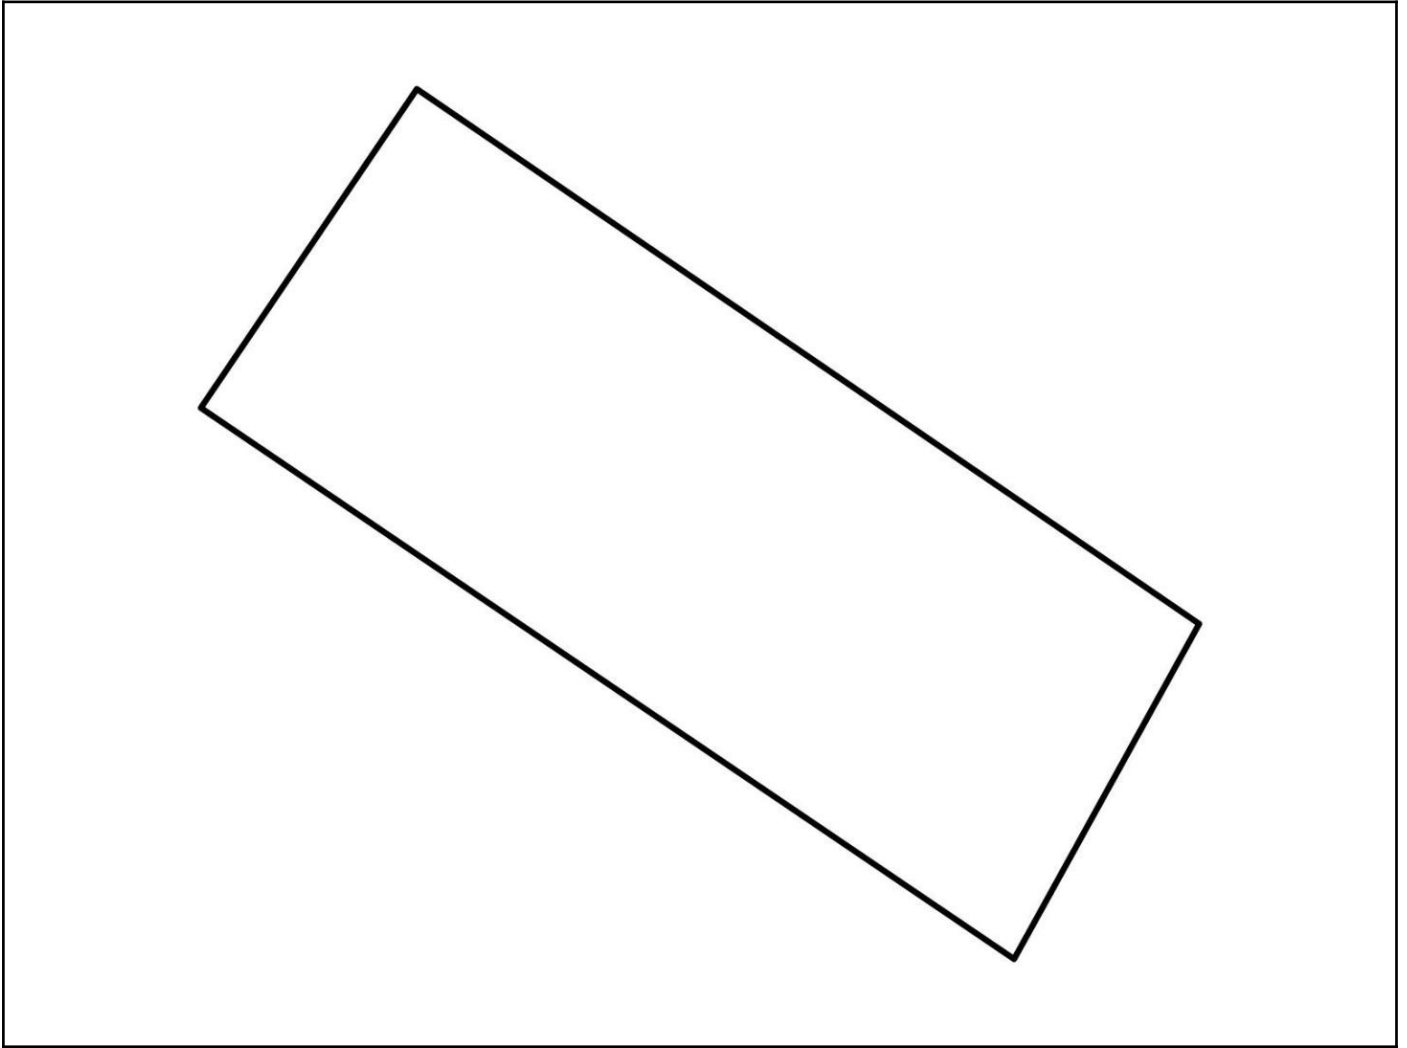
Plan 2.1: Afdak plan

- 0 Asbestmaterialen
- 0 Beperkingen
- 0 Uitsluitingen
- 0 Roerende goederen
- 0 Puin, steenslag, (water)bodem
- 0 Adviezen
- 0 Geen asbest
