# Asbestinventarisatetest

Acaciadreef 5, 3140 Keerbergen

Attestnummer : 20260625-000046.000

Uitgegeven op : 25.06.2026

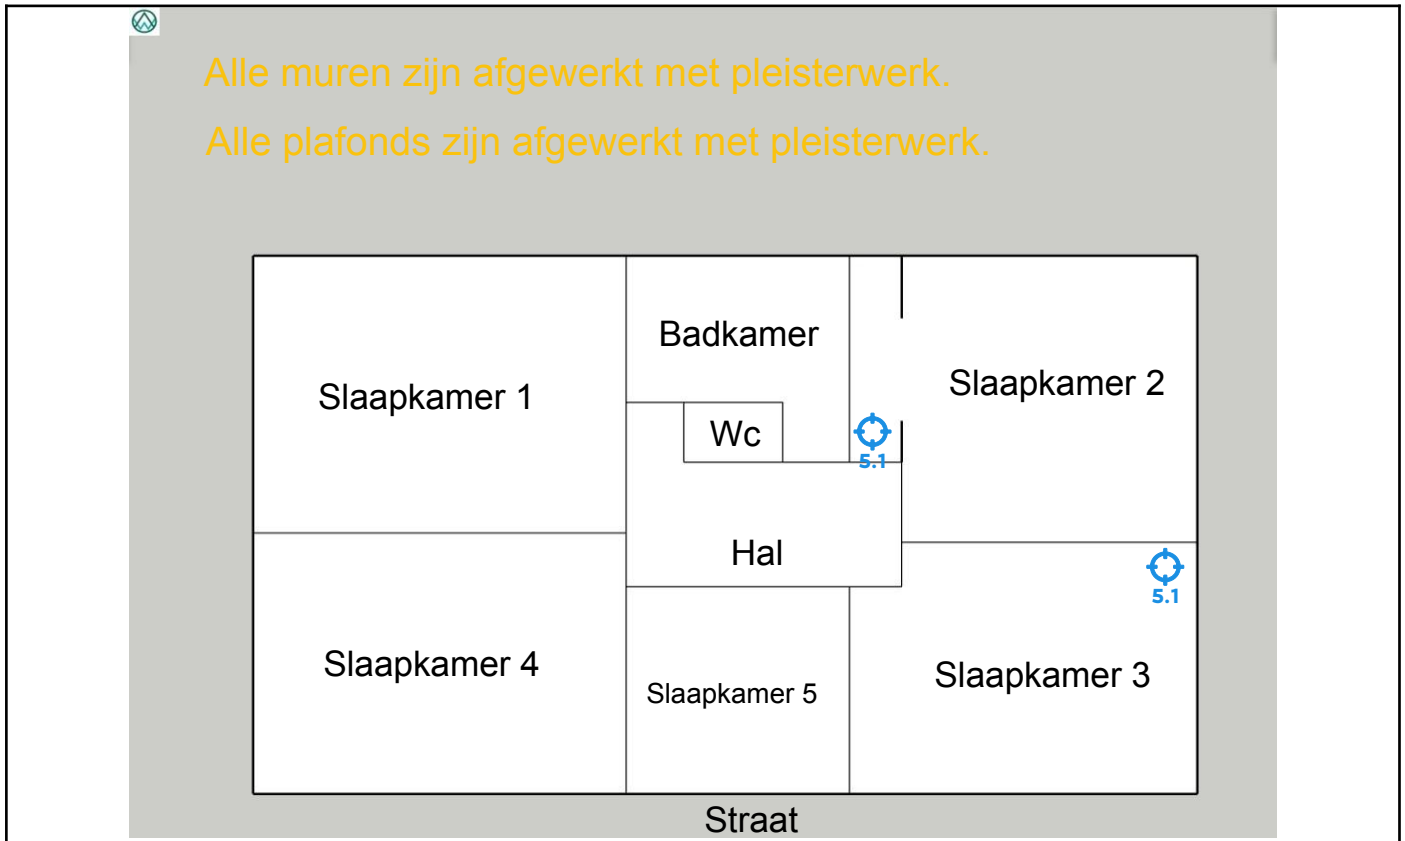
## Plan 1.2: Plan verdieping 1

Beschrijving	Type	Actie
4. Pleisterwerk muren	Geen asbest	-
5. Pleisterwerk plafonds	Geen asbest	-
5.1 Code: Staal 2 plafonds	Mengmonster	-

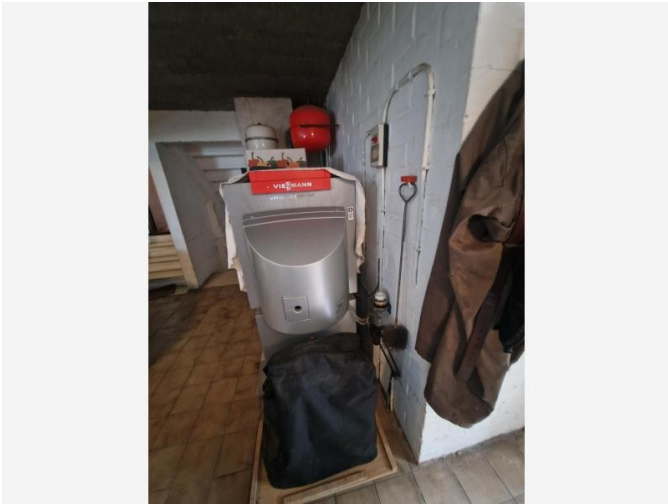
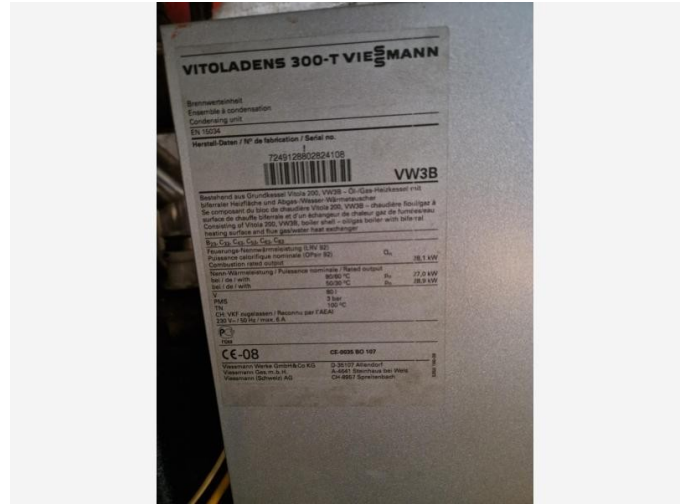
## Fiche 7: Recente verwarmingsketel

Beschrijving	Notitie	Terug te vinden op plannen
Fiche 6: Onderdak woning	-	-
Fiche 7: Recente verwarmingsketel	Verwarmingsketel van na 2000. Hieruit kunnen we stellen dat er geen asbest materiaal meer aanwezig is in de ketel (koord, koppelingen, plaatmateriaal).	-
Fiche 8: Dak woning	-	-
