Asbestinventarisatetest

Grote Spekstraat 45, 3020 Herent

Attestnummer : 20260521-000048.000

Niet-asbestveilig

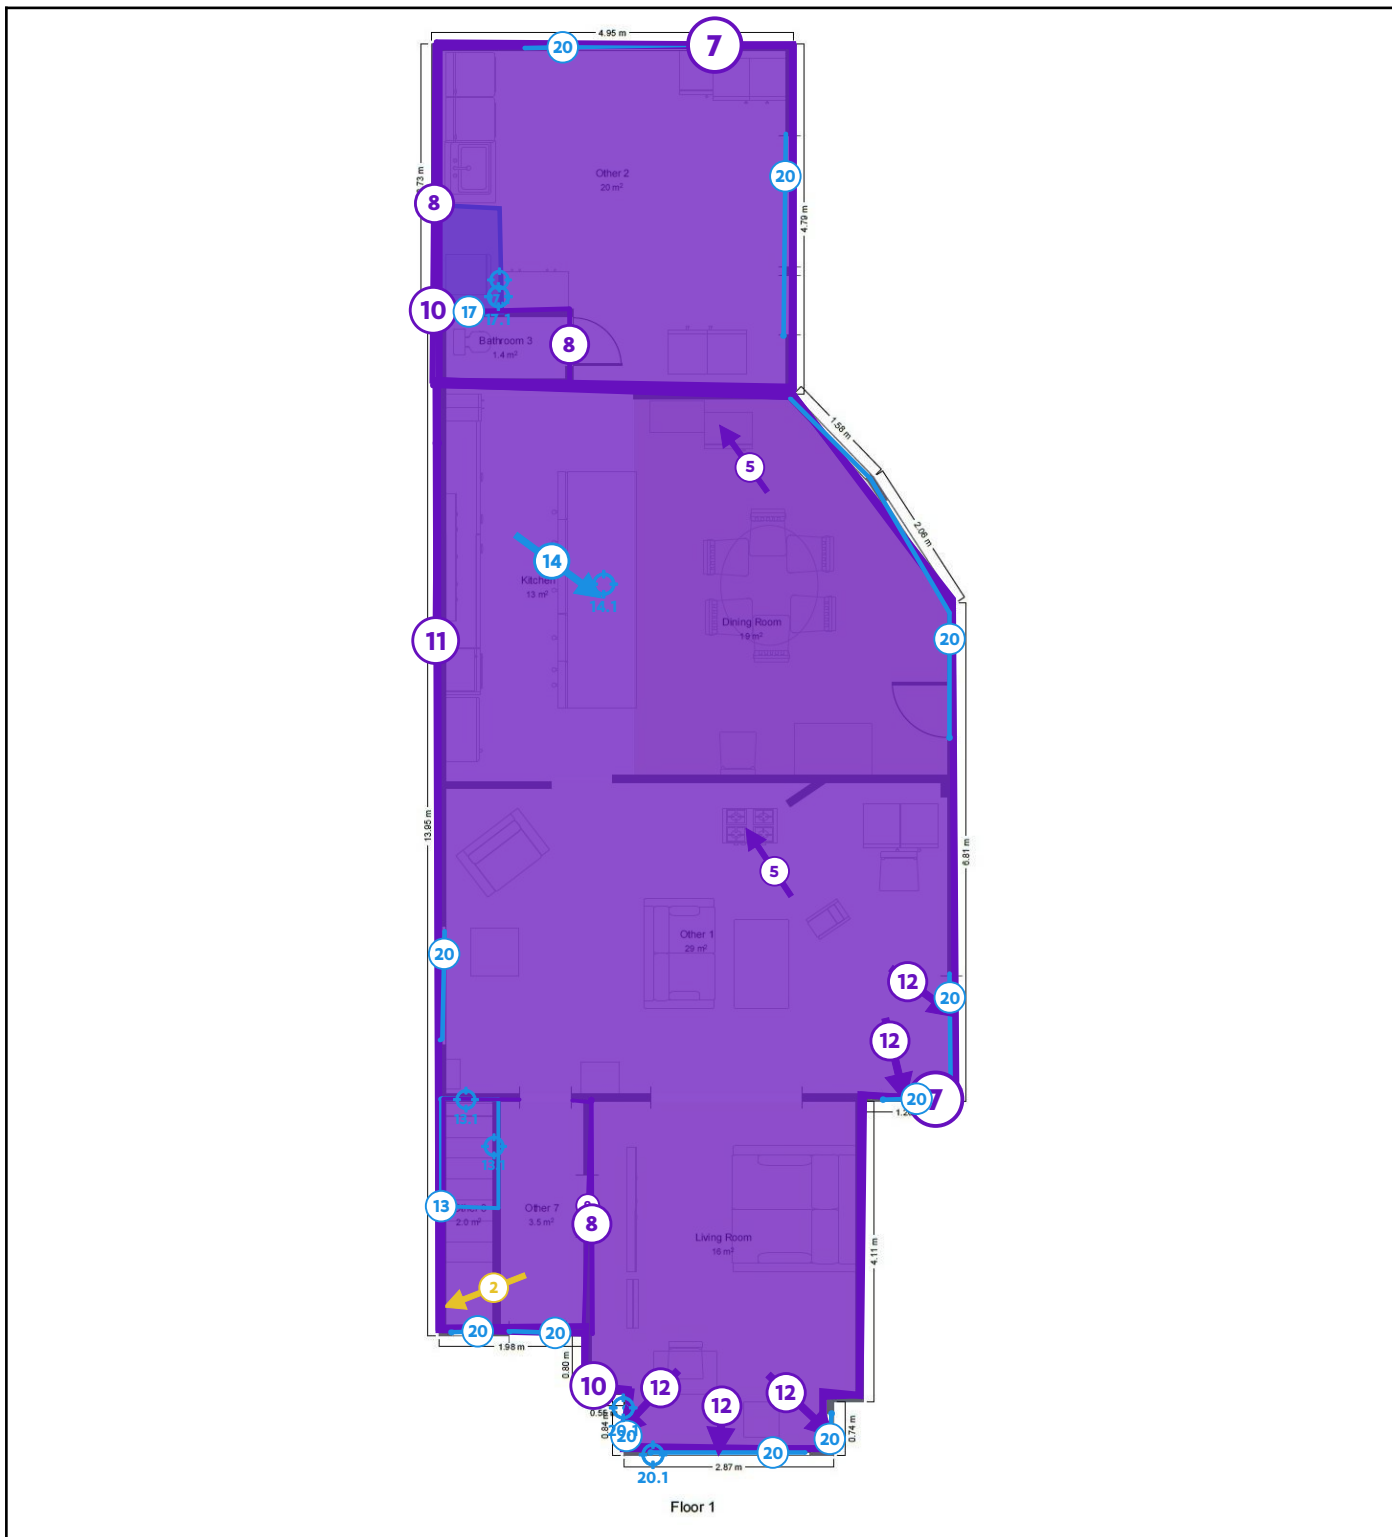
Plan 1.1: Gelijkvloers

Beschrijving	Type	Actie
2. Bakeliet in schakelkast	Asbestmateriaal	Zorgvuldig beheren

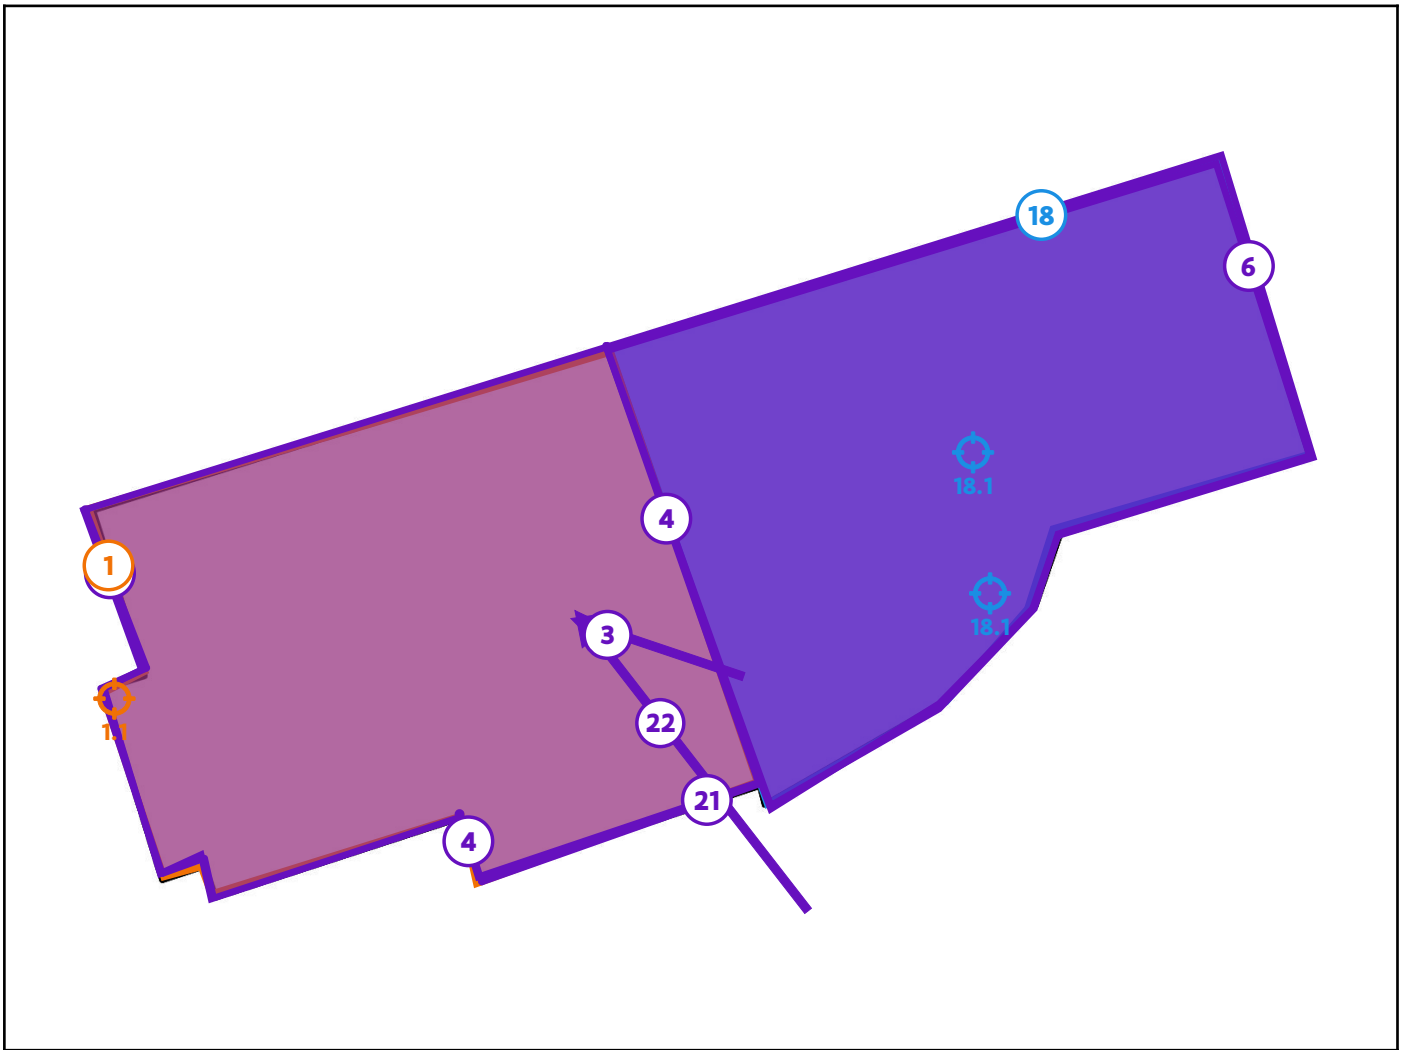
Plan 1.6: Dak

Beschrijving	Type	Actie
1. Dakleien hoofdhuis	Asbestmateriaal	Verwijderen
1.1 Code: MM08	Puntmonster	-
3. Schouw	Beperking	-
4. Resten van leien	Puin, steenslag, (water)bodem	-
6. Niet-waarneembare achterliggende toepassingen - dakbedekking plat dak	Advies	-
18. Dakbedeking plat dak - roofing	Geen asbest	-

18.1 Code: MM03	Mengmonster	-
21. Onderdak	Overige ruimte of materiaal	-
22. Rookgaskanalen	Overige ruimte of materiaal	-

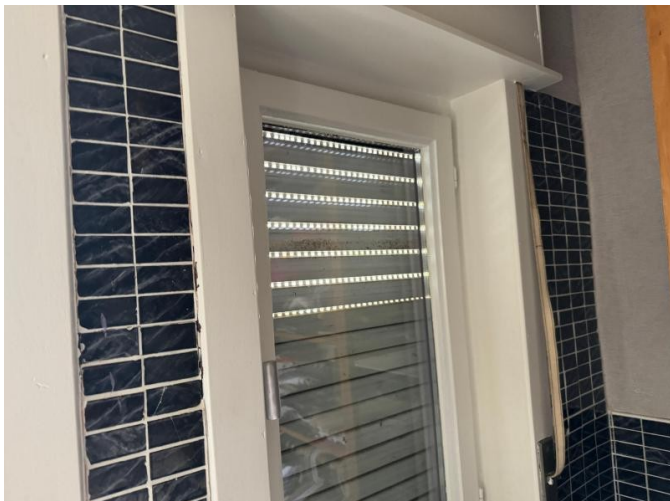
Fiche 11: Niet-waarneembare achterliggende toepassingen bij wandtegels

Basis voor advies	Beoordeling op basis van expertise, zonder een vaststelling door de asbestdeskundige.
-------------------	---
