Asbestinventarisatetest

Korte Schapenstraat 220, 1750 Lennik

Attestnummer : 20260627-000109.000

Uitgegeven op : 27.06.2026

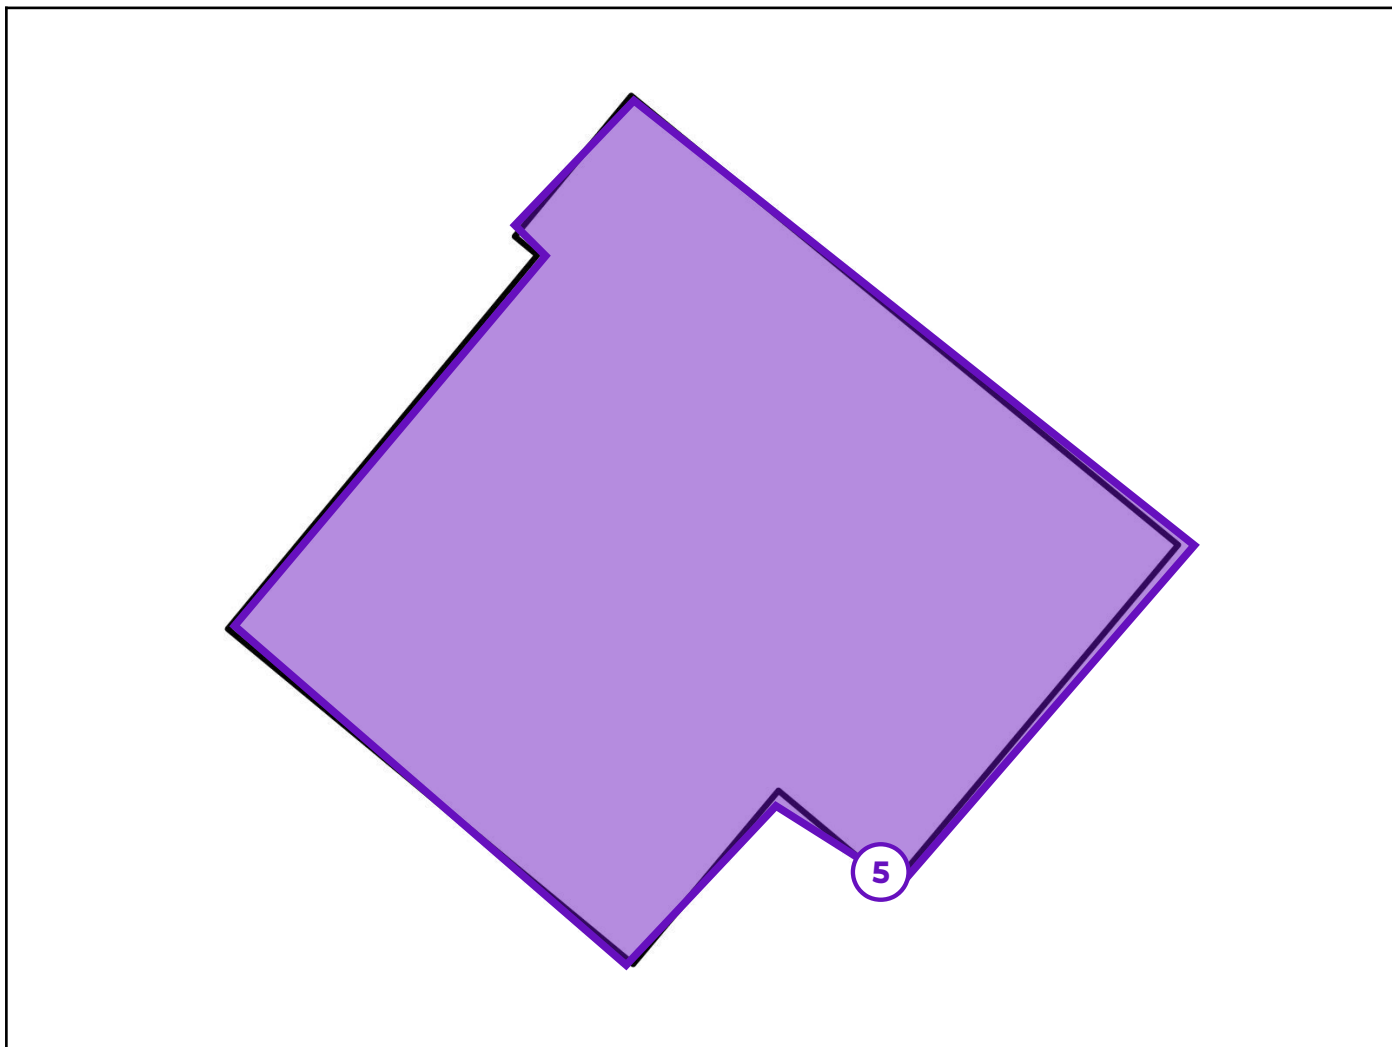
Plan 1.1: Hoofdgebouw plan

Beschrijving	Type	Actie
5. Dakbedekking bestaande uit pannen (niet verdacht)	Overige ruimte of materiaal	-
