# Asbestinventarisatetest

Stalpaart 40, 2440 Geel

Attestnummer : 20250520-000075.000

Uitgegeven op : 20.05.2025

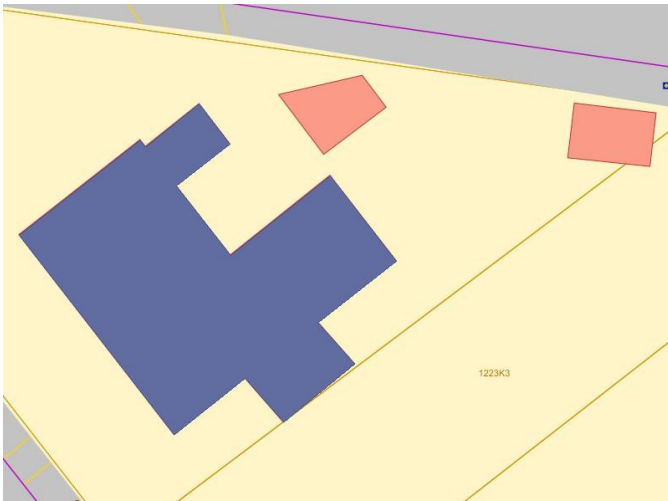
## Zone 1: Hoofdgebouw

Tijdens de inspectie vastgesteld:

- 1 Asbestmateriaal**
- 1 Beperking**
- 0 Uitsluitingen
- 0 Roerende goederen
- 0 Puin, steenslag, (water)bodem
- 0 Adviezen
- 1 Geen asbest**

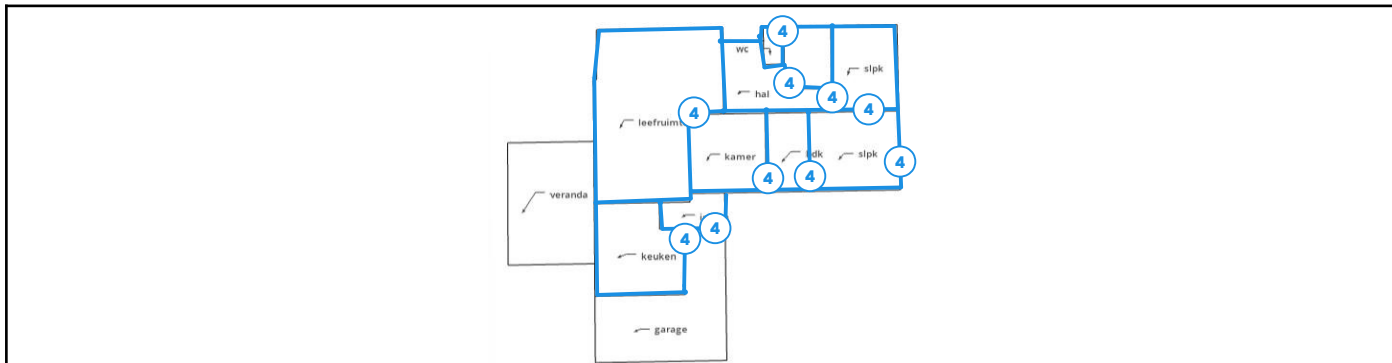
## Plan 1.2: gelijkvloers

| Beschrijving | Type | Actie |
|---|---|---|
| 2. schouw | Beperking | - |

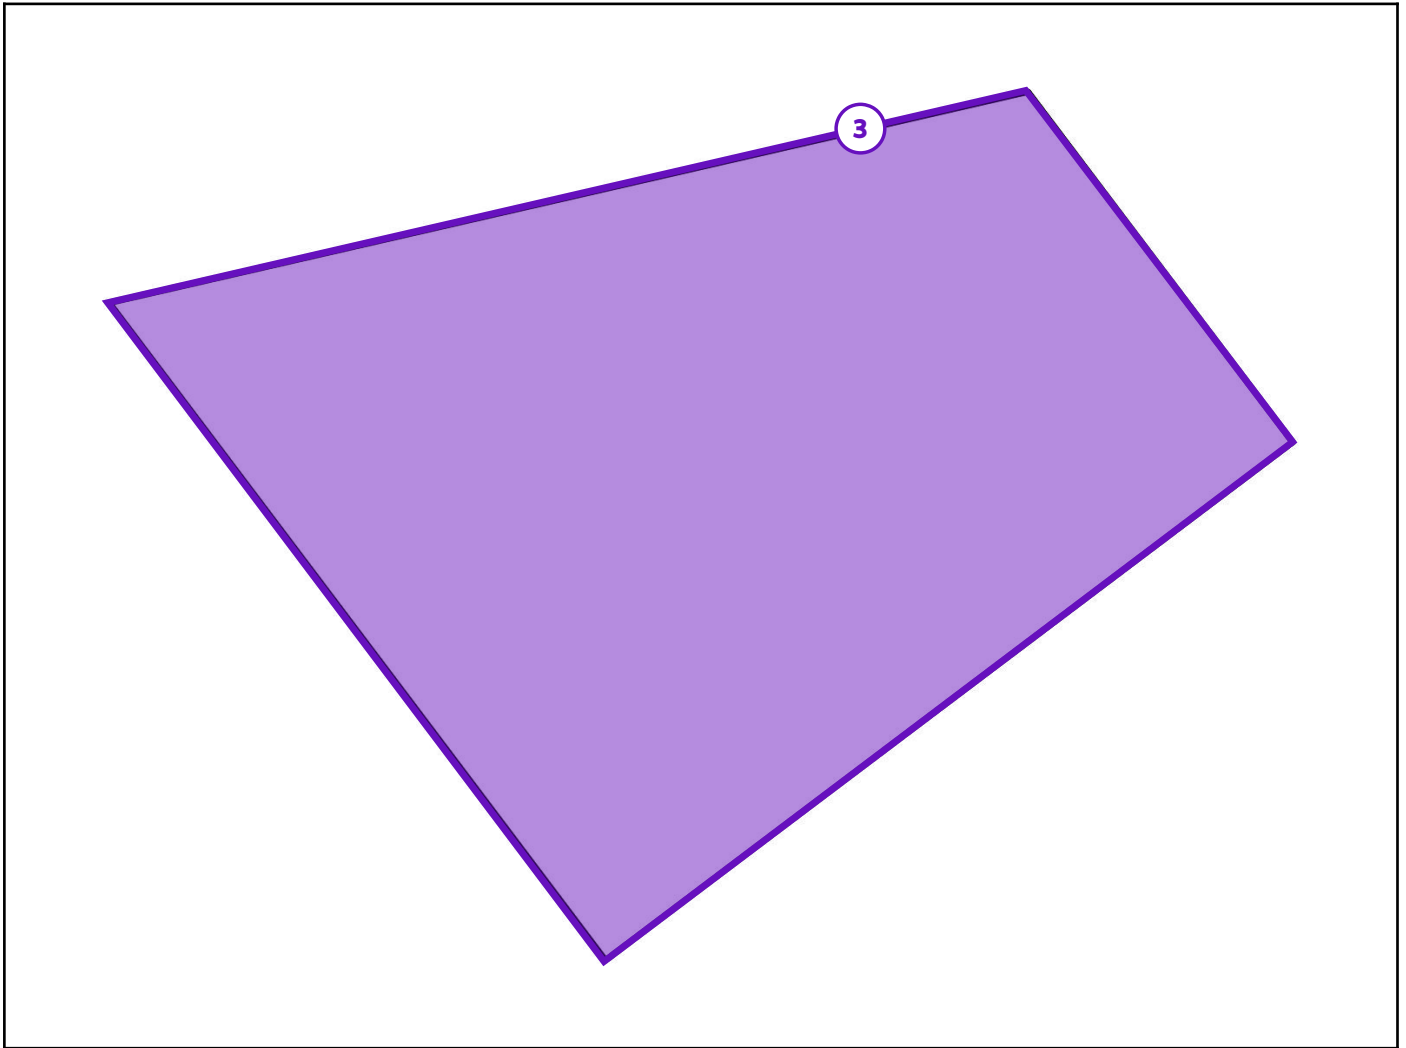
## Plan 2.1: Bijgebouw plan

| Beschrijving | Type | Actie |
|---|---|---|
| 3. geen asbestverdachte materialen waargenomen | Advies | - |
