Asbestinventarisatetest

Stationsstraat 193, 3110 Rotselaar

Attestnummer : 20260624-000340.002

Uitgegeven op : 26.06.2026

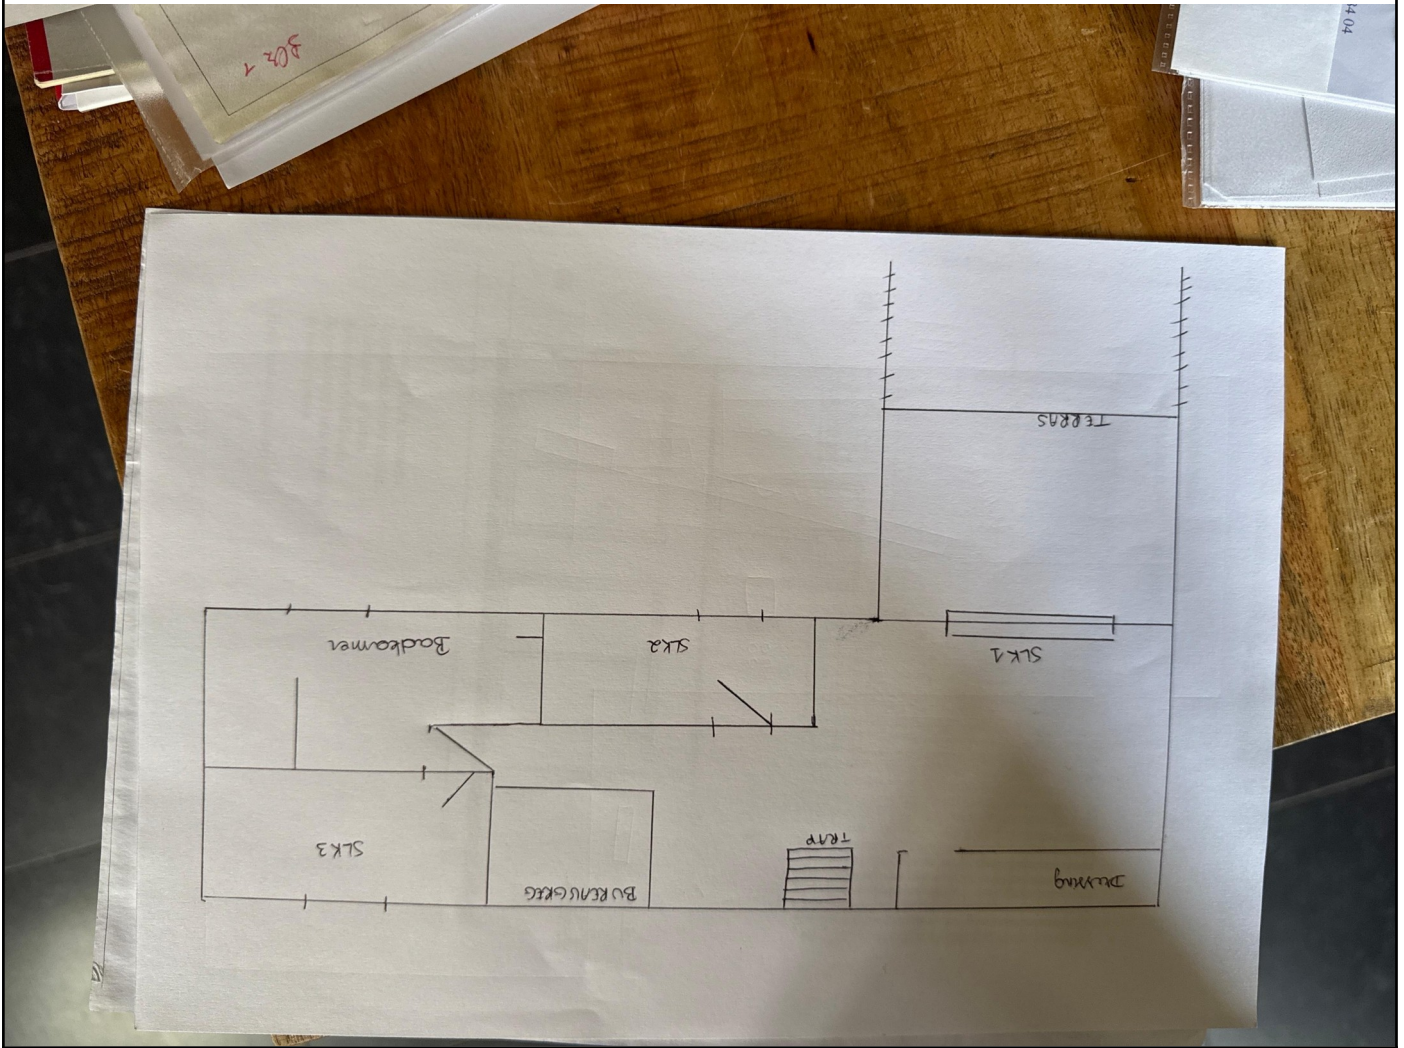
Legende van plan 1.2: Verdieping

Geheel hellend dak bestaat uit pannen

Fiche betreffende materialen onder de dakbedekking is geldig over het gehele dak.

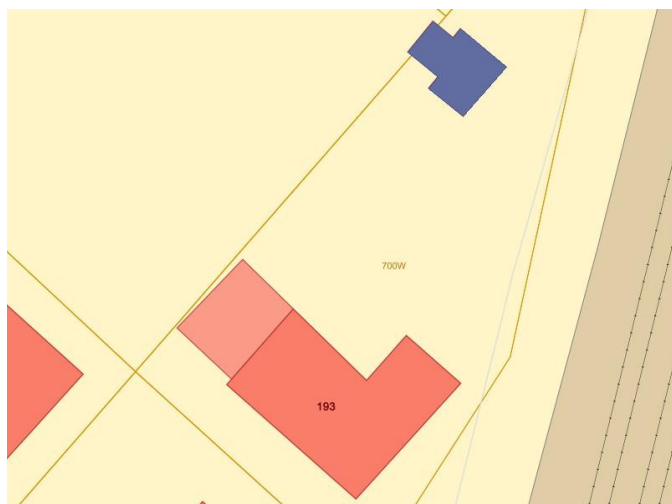
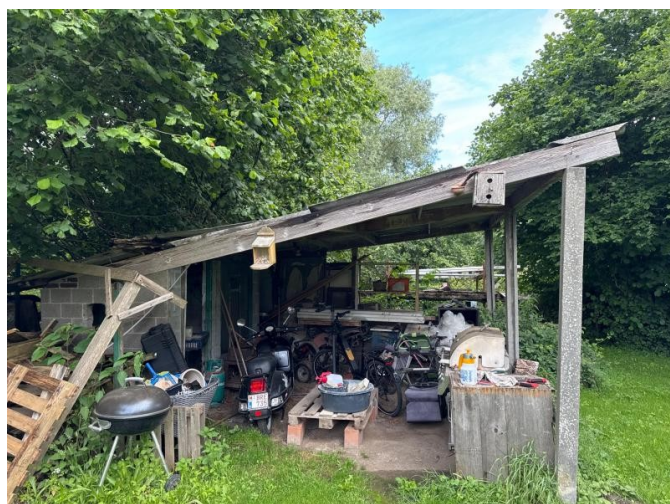
Zone 3: Bijgebouw

- 1 Asbestmateriaal**
- 0 Beperkingen
- 0 Uitsluitingen
- 0 Roerende goederen
- 0 Puin, steenslag, (water)bodem
- 0 Adviezen
- 0 Geen asbest
