Asbestinventarisatetest

Kasteeldreef 103/A, 9340 Lede

Attestnummer : 20260213-000182.000

Uitgegeven op : 13.02.2026

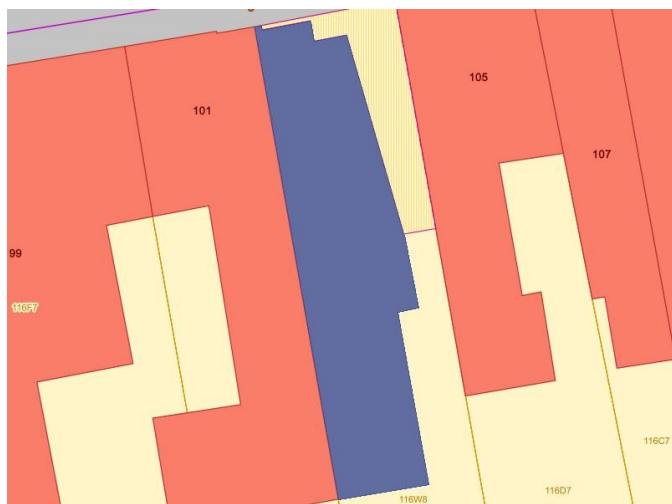
Zone 1: Hoofdgebouw

- 0 Asbestmaterialen
- 0 Beperkingen
- 0 Uitsluitingen
- 0 Roerende goederen
- 0 Puin, steenslag, (water)bodem
- 1 Advies
- 3 Geen asbest

1. faiancelijm achter tegels	Advies	-
2. pleisterwerk plafond	Geen asbest	-
2.1 Code: mm02	Mengmonster	-
4. pleisterwerk wanden	Geen asbest	-
4.1 Code: mm01	Mengmonster	-
5. mastiek type: siliconen	Overige ruimte of materiaal	-
