# Asbestinventarisatetest

Kruizemuntlaan 13, 2520 Ranst

Attestnummer : **20260625-000100.000**

**Asbestveilig** (maar mogelijk niet asbestvrij)

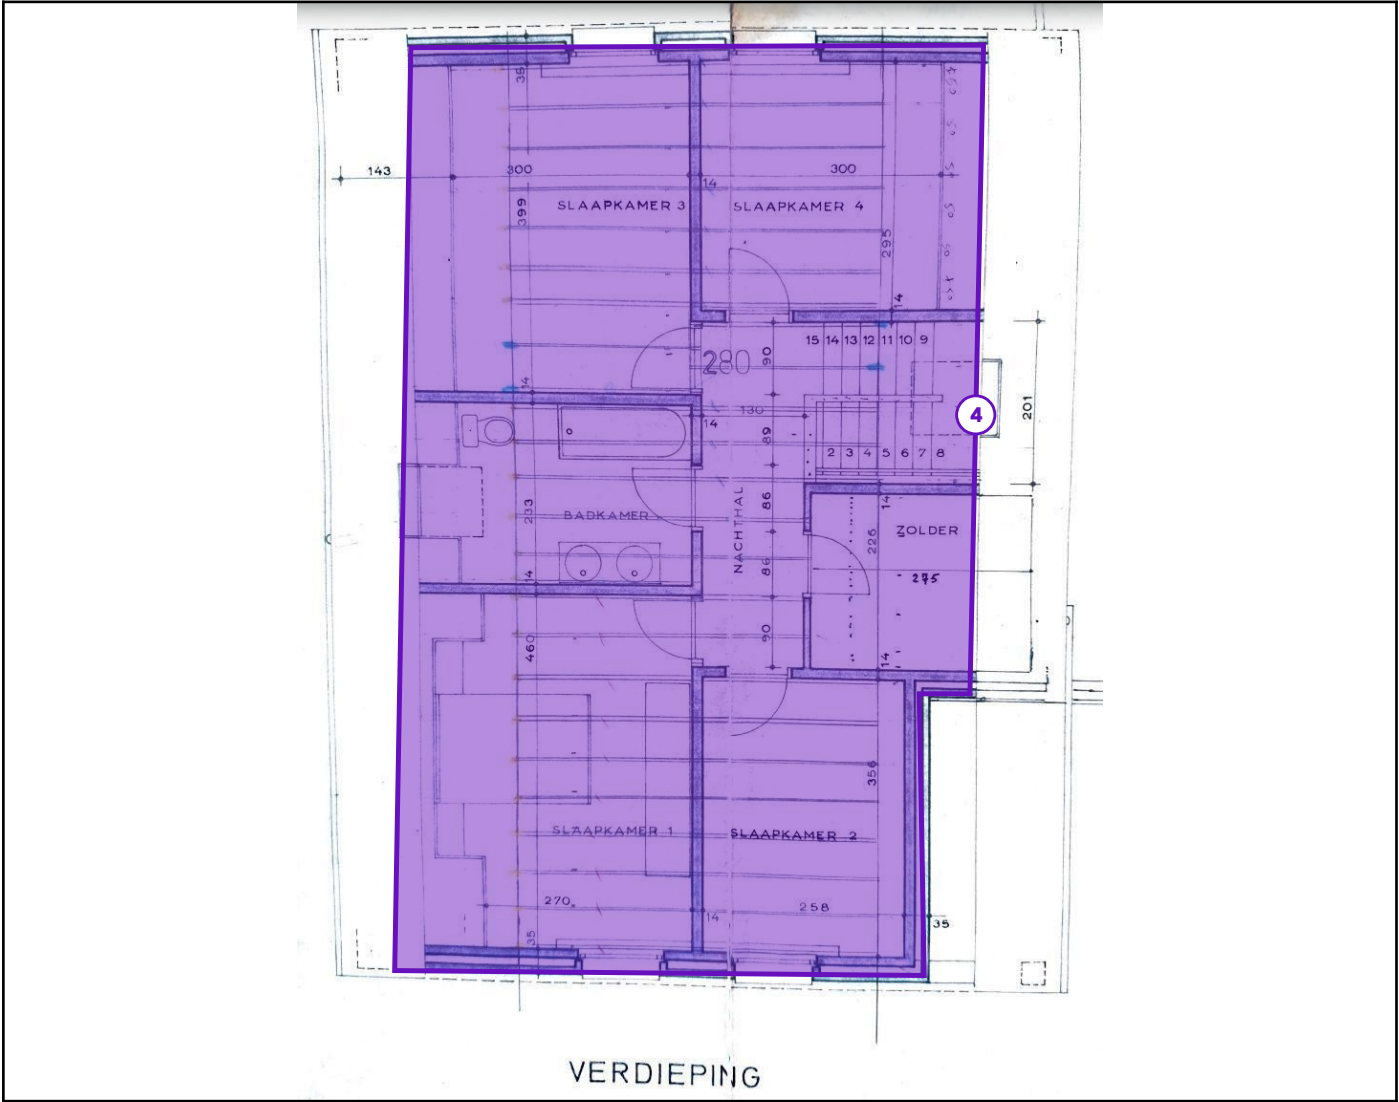
## Plan 1.7: Verdieping (plafonds)

| Beschrijving | Type | Actie |
|---|---|---|
| 4. Valse plafonds hout/pvc/gipskartonplaat | Advies | - |
