# Asbestinventarisatetest

Lodewijk De Konincklaan 383, 2320 Hoogstraten

Attestnummer : 20260629-000422.000

**Asbestveilig** (maar niet asbestvrij)

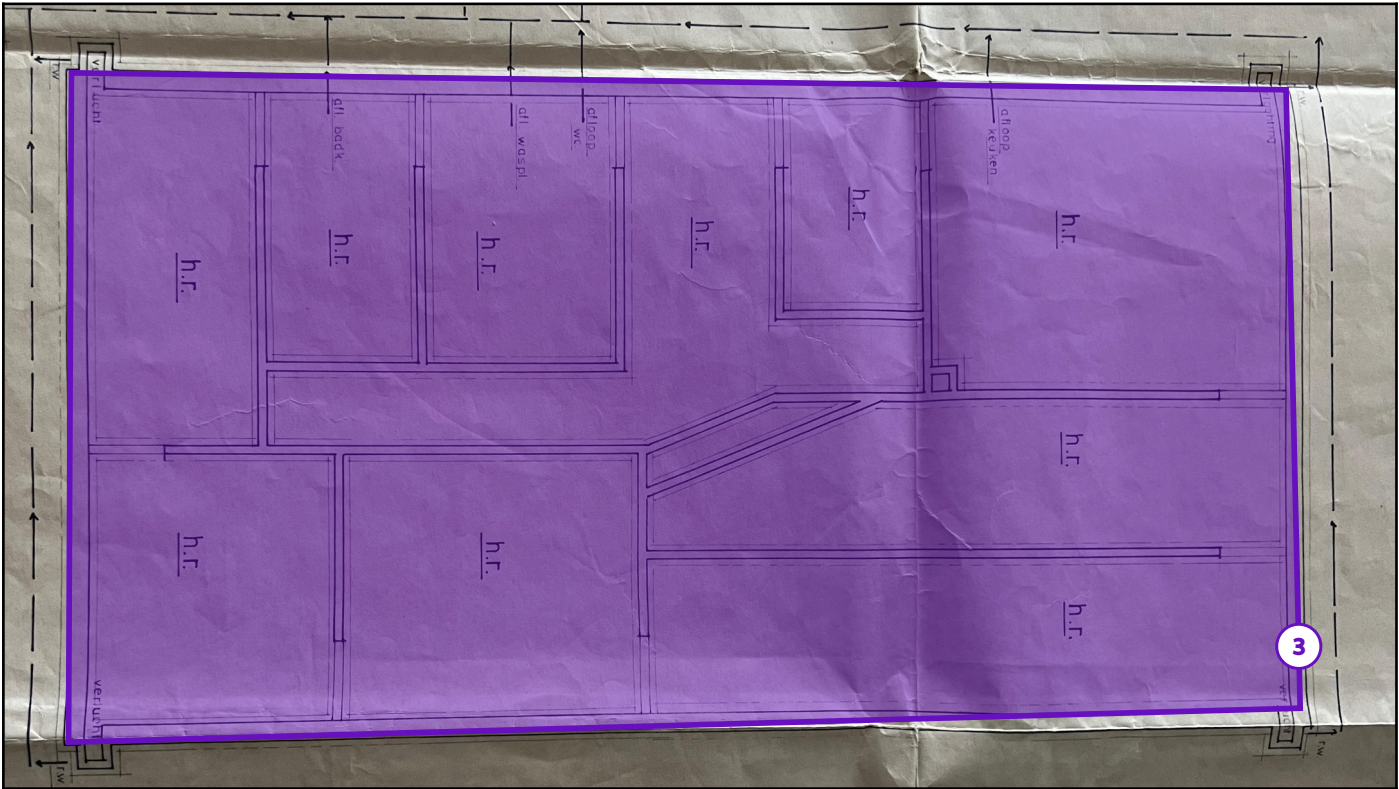
# Plan 1.1: Grondplan kruipkelder

| Beschrijving | Type | Actie |
|---|---|---|
| 3. Kruipkelder | Beperking | - |

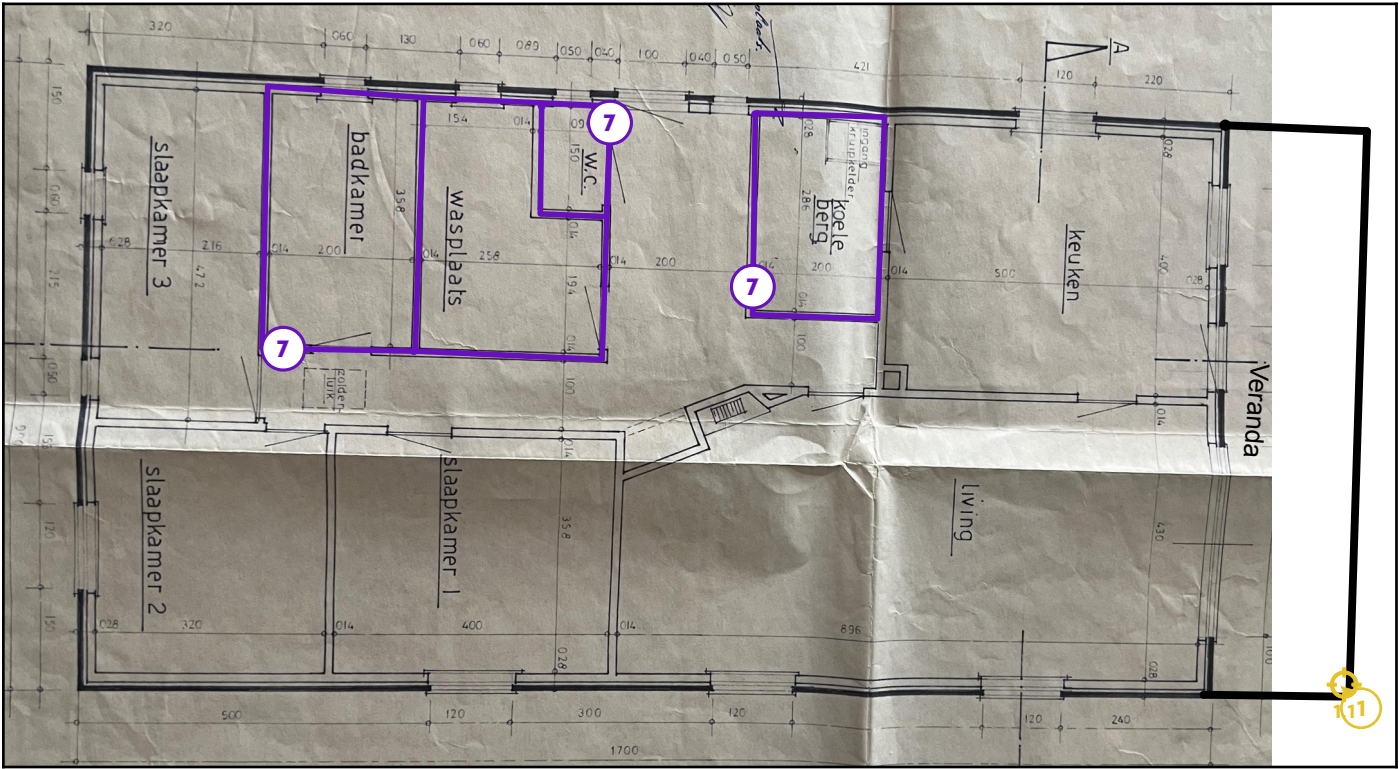
# Plan 1.2: Grondplan gelijkvloers

| Beschrijving | Type | Actie |
|---|---|---|
| 7. Faiencetegels (lijm) | Advies | - |

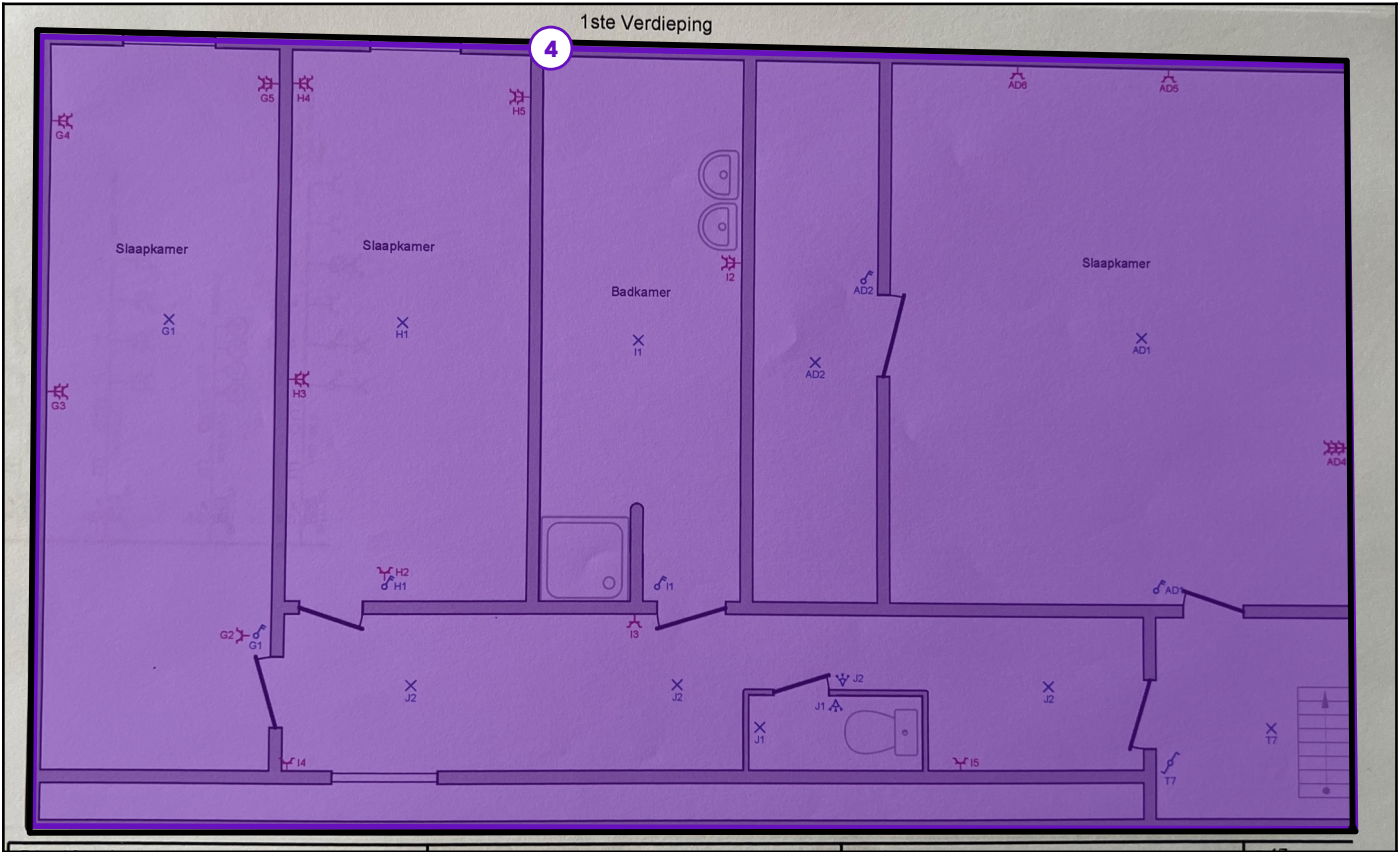
# Plan 1.5: Grondplan eerste verdieping

| Beschrijving | Type | Actie |
|---|---|---|
| 4. Plafonds en muren bestaande uit voorzetpanelen | Advies | - |

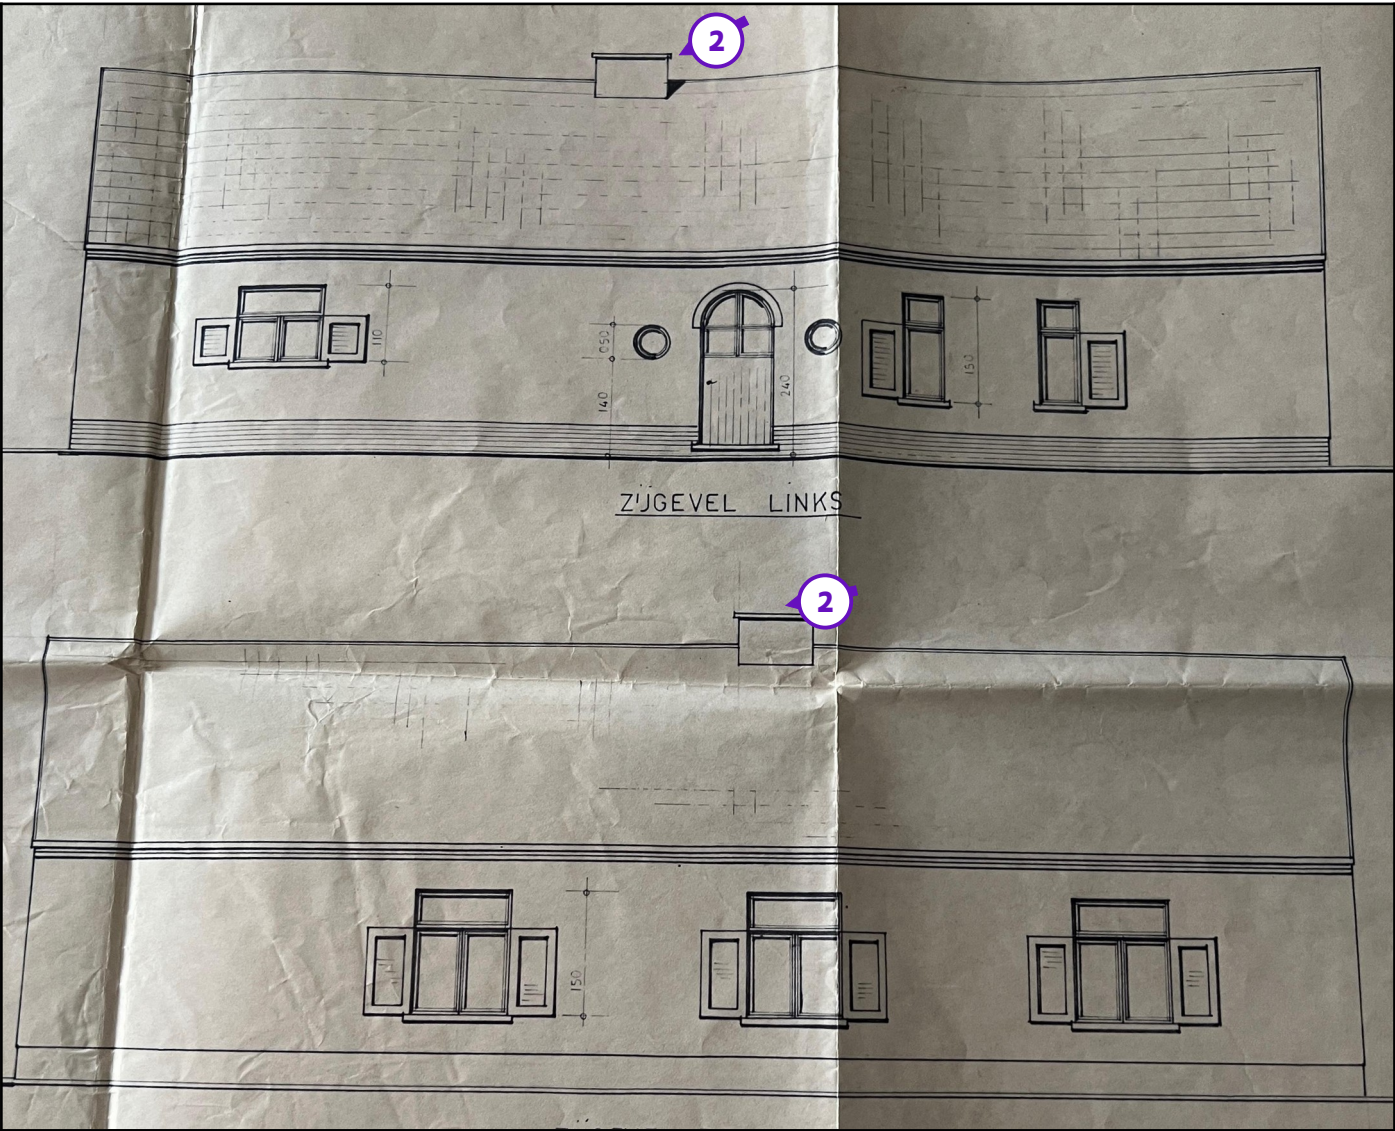
# Plan 1.6: Grondplan dak

| Beschrijving | Type | Actie |
|---|---|---|
| 2. Schouw | Beperking | - |
