Asbestinventarisatetest

Hoogpadlaan 66, 2180 Antwerpen

Attestnummer : 20260331-000137.000

Asbestveilig (maar niet asbestvrij)

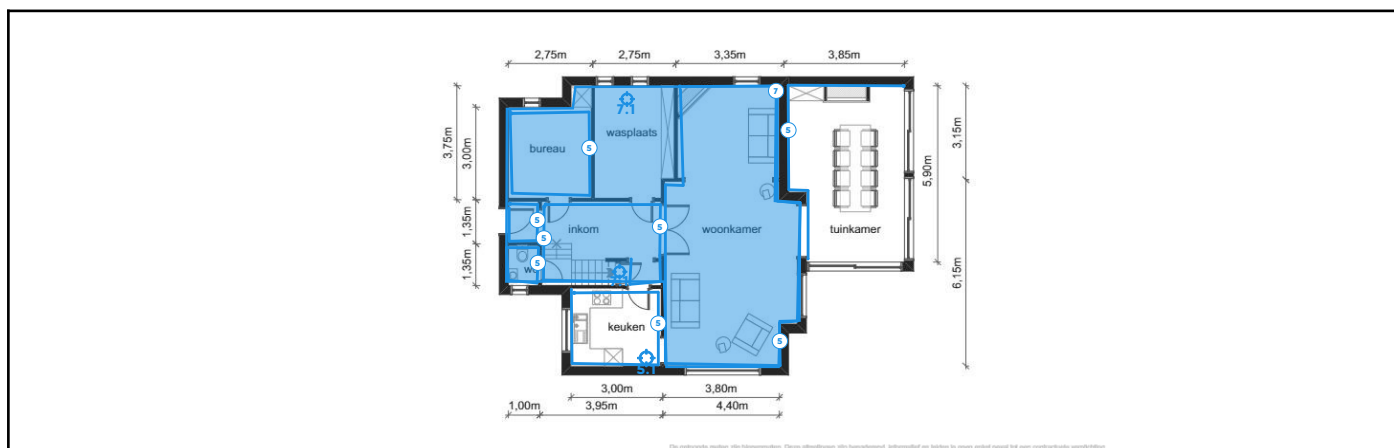
Plan 1.2: Gelijkvloers

Beschrijving	Type	Actie
5. Pleisterwerk muren	Geen asbest	-
5.1 Code: 1. Bezetting muren	Mengmonster	-
7. Pleisterwerk plafonds	Geen asbest	-
7.1 Code: 2. Bezetting plafond	Mengmonster	-

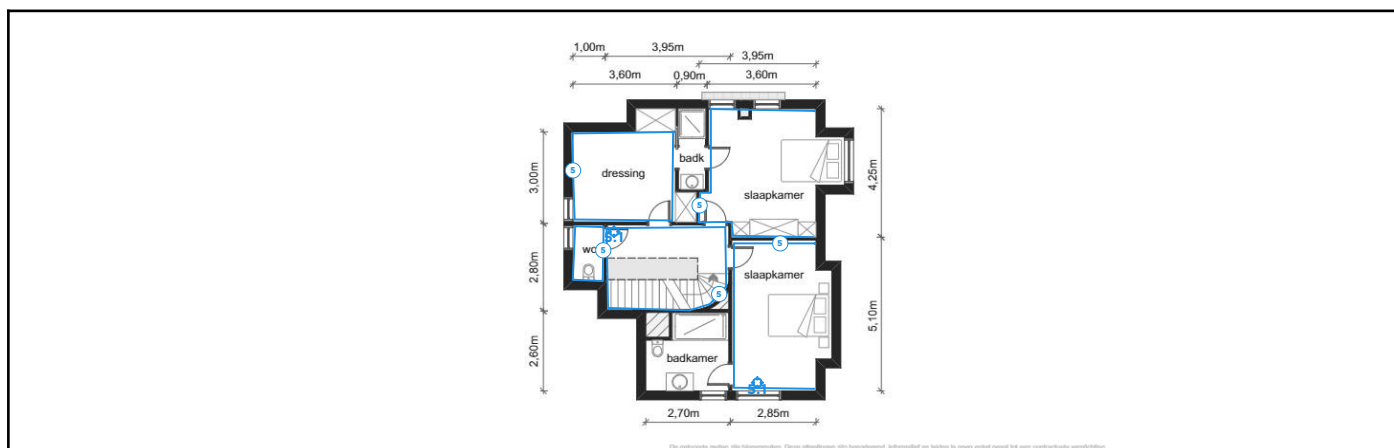
Plan 1.3: 1ste verdieping

Beschrijving	Type	Actie
5. Pleisterwerk muren	Geen asbest	-
5.1 Code: 1. Bezetting muren	Mengmonster	-

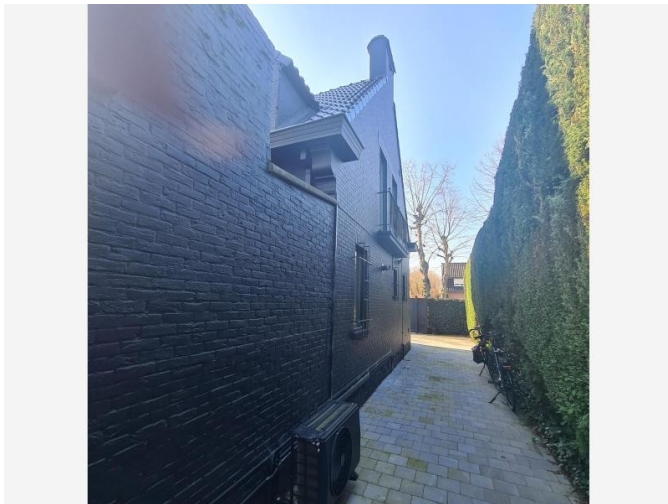
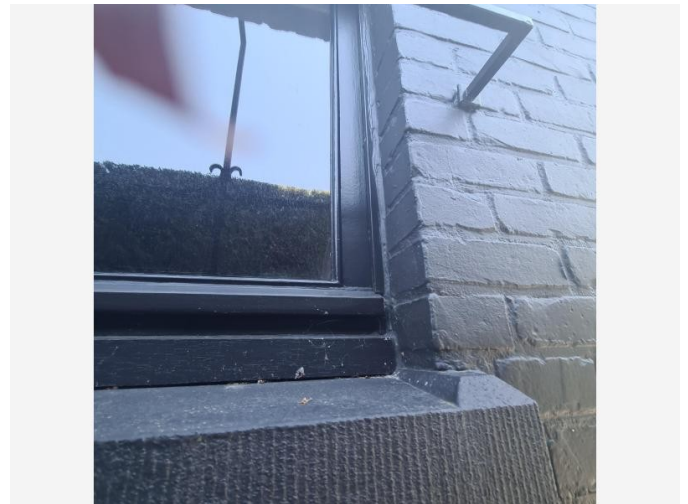
Beschrijving	Notitie	Terug te vinden op plannen
Fiche 8: Kit buitenschrijnwerk	De kit is niet asbestverdacht, voelt soepel	-
Fiche 9: Verwarmingsketel	De verwarmingsketel is een condensatieketel na 2001.	-
Fiche 10: Pannen woning	-	Plan 1.4: Dakplan
