# Asbestinventarisatetest

Rensbergstraat 2, 1570 Pajottegem

Attestnummer : 20260629-000179.000

**Niet-asbestveilig**

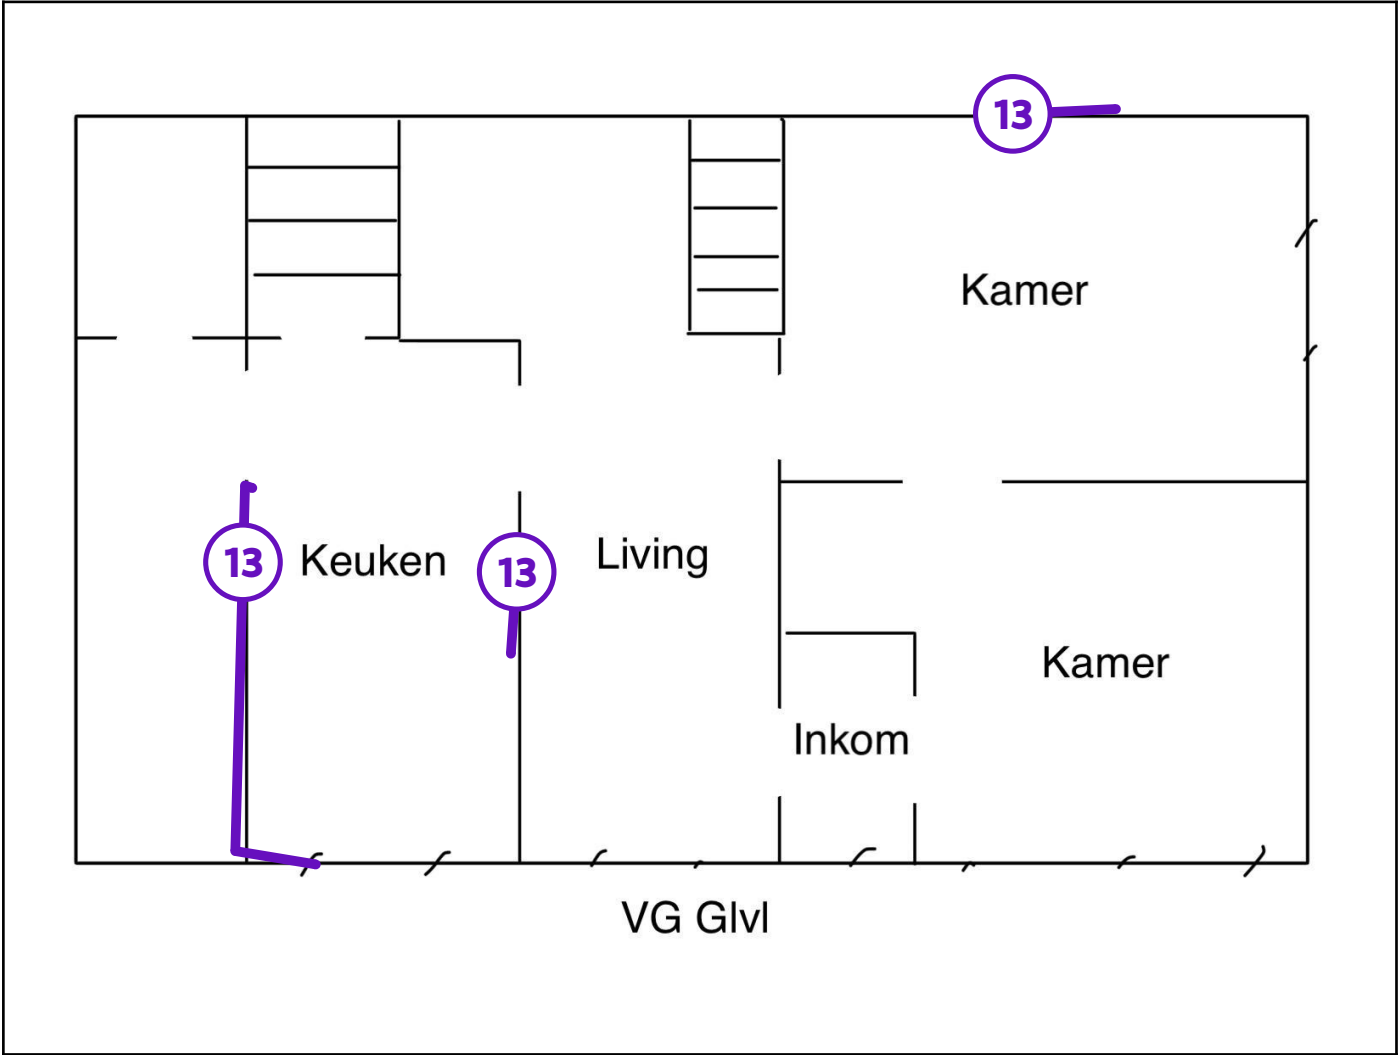
Plan 1.10: Glvl

| Beschrijving | Type | Actie |
|---|---|---|
| 13. Tegellijm achter wandtegels & plinten | Advies | - |

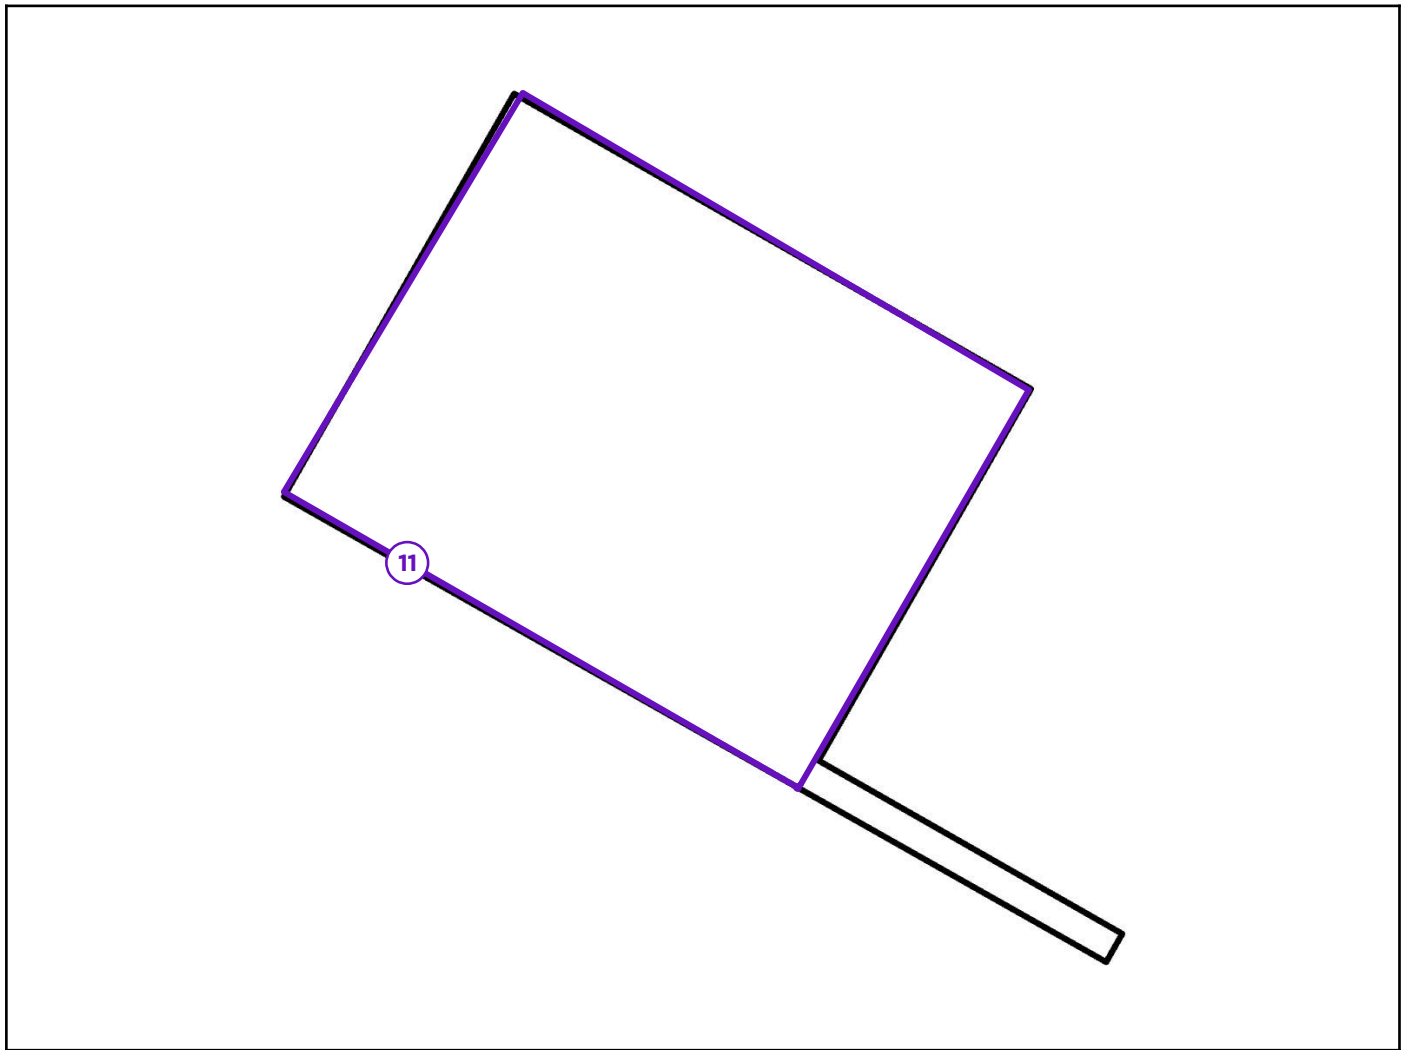
### Plan 3.3: Badkamer plan

| Beschrijving | Type | Actie |
|---|---|---|
| 11. Valse wand(en)/voorzetwand(en) - Gipskarton-Pvc-hout | Advies | - |

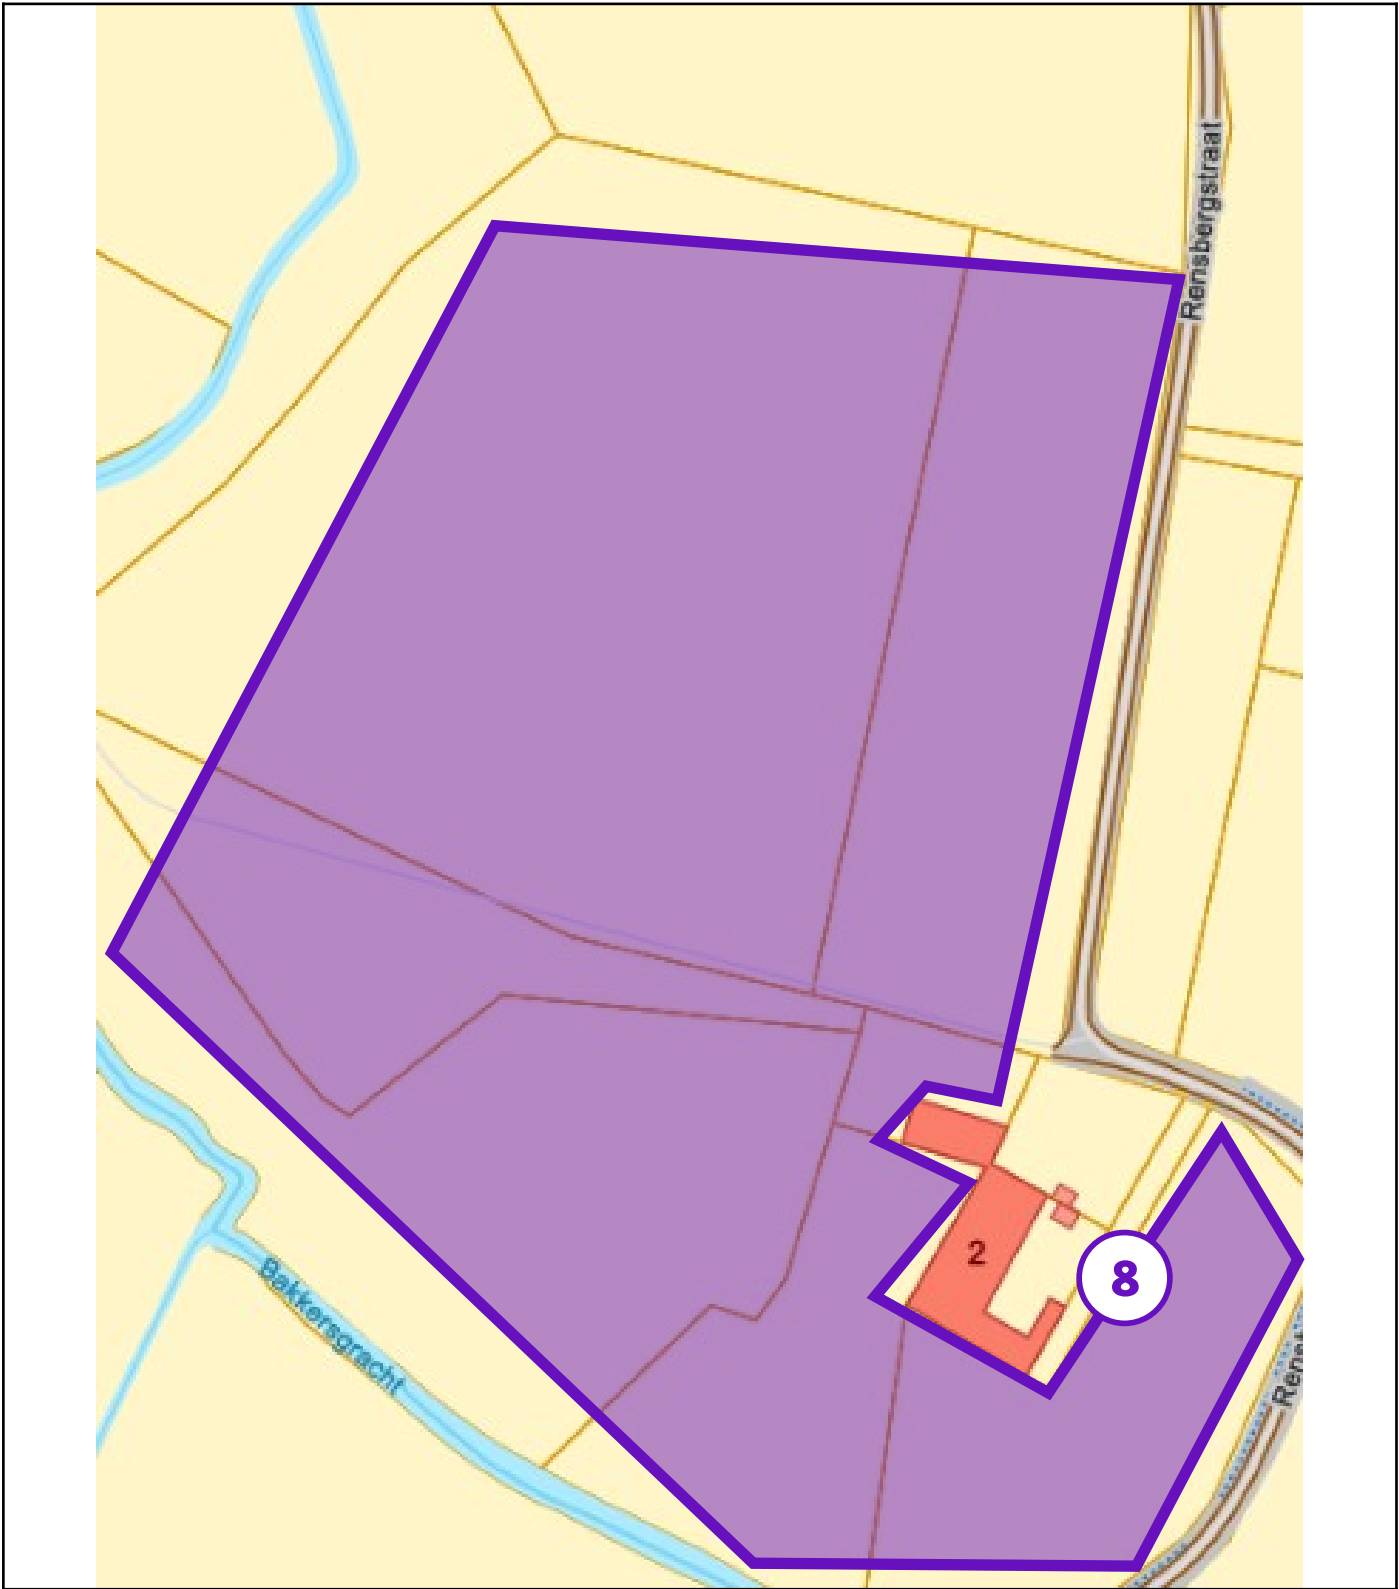
# Plan 5.1: Vaststellingen buiten de constructies

| 8. Weilanden, boomgaarden | Beperking | - |

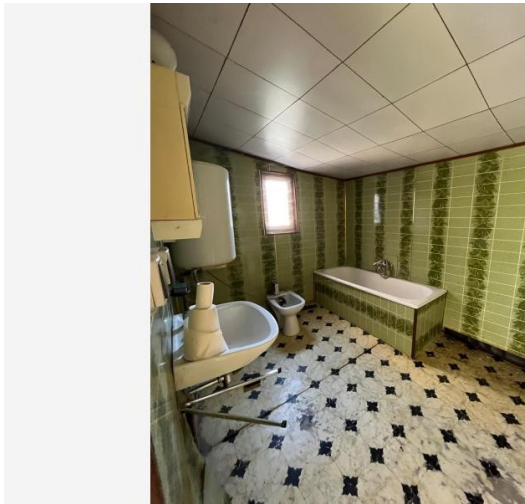
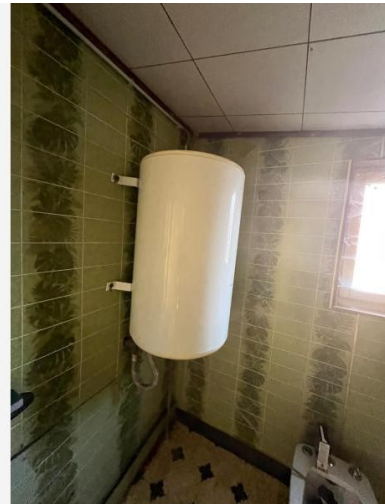
## Fiche 11: Valse wand(en)/voorzetwand(en) – Gipskarton-Pvc-hout

Advies

| Basis voor advies | Beoordeling op basis van expertise met een vaststelling door de asbestdeskundige. |

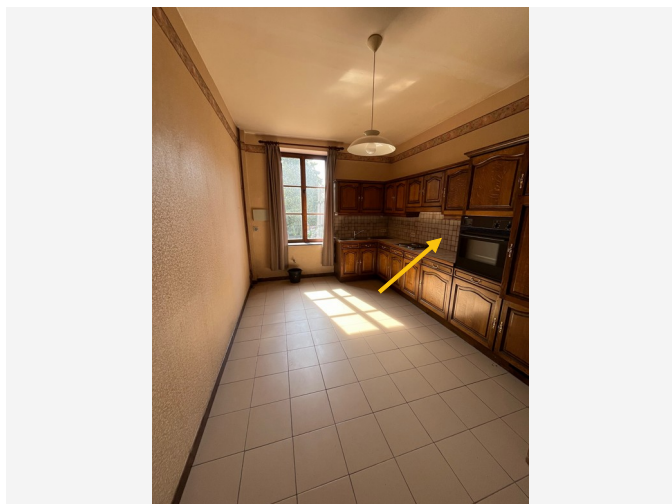
Situeringsfoto

Op moment van de inspectie kon niet worden nagegaan of de tegellijm achter de muurtegels/plinten asbestverdacht is. Bij renovatie of verwijdering van de tegels dient het materiaal te worden geanalyseerd voor de werken van start gaan.

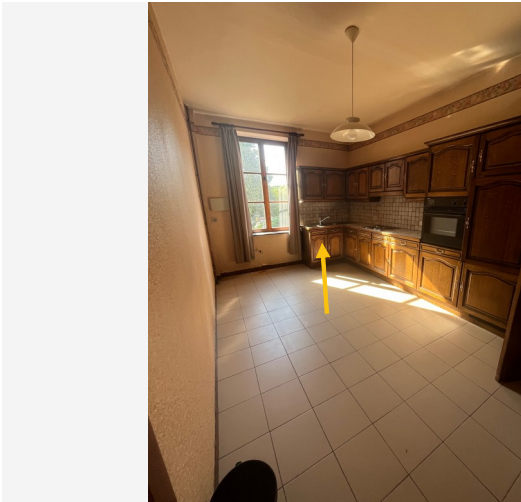
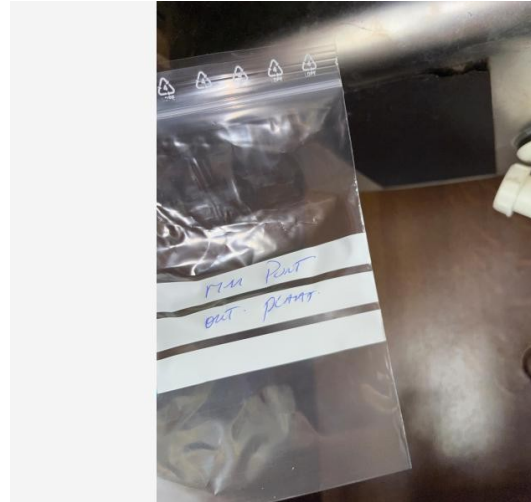
## Fiche 14: Ontdreuningsplaat/anti-dreunplaat onder spoelbak keuken

Geen asbest

| # | Type | Referentie | Resultaat |
|---|---|---|---|
| 14.1 | Puntmonster | M11 | Geen asbest |

| Beschrijving | Ontdreuningsplaat/anti-dreunplaat onder spoelbak keuken |

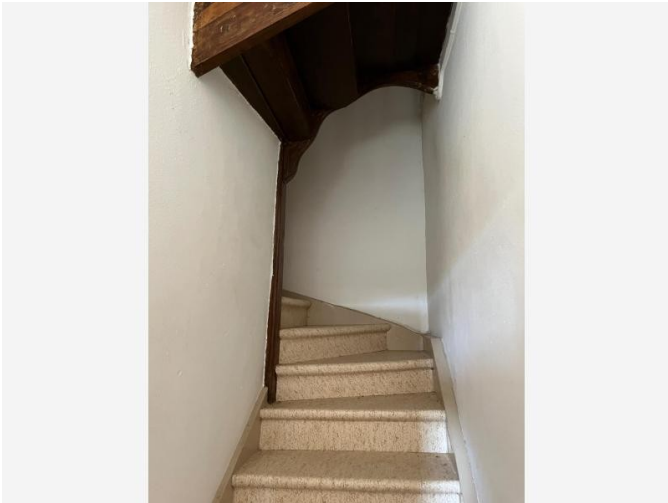
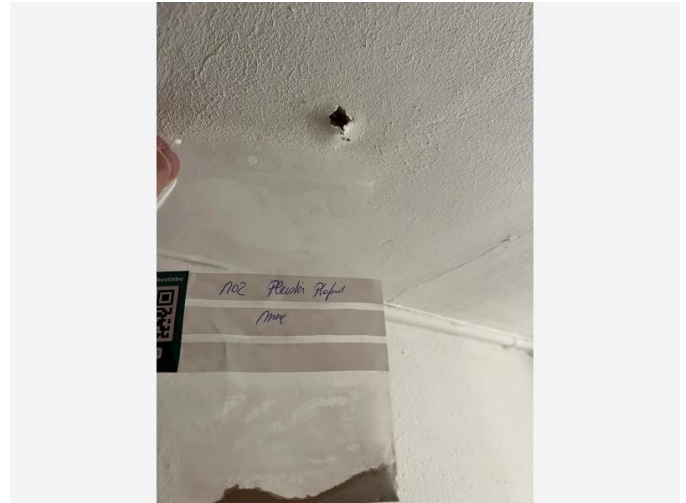
## Fiche 15: Pleisterwerk plafonds

Geen asbest

| # | Type | Referentie | Resultaat |
|---|---|---|---|
| 15.1 | Mengmonster | M02 | Geen asbest |

| Opmerking | <p>De hoeveelheid betreft een schatting</p> <p>Het materiaal werd bemonsterd op de volgende locaties: keuken, traphal, living</p> <p>Het materiaal op volgende verplichte locatie werd niet bemonsterd wegens: geen pleisterwerk cv lokaal</p> |

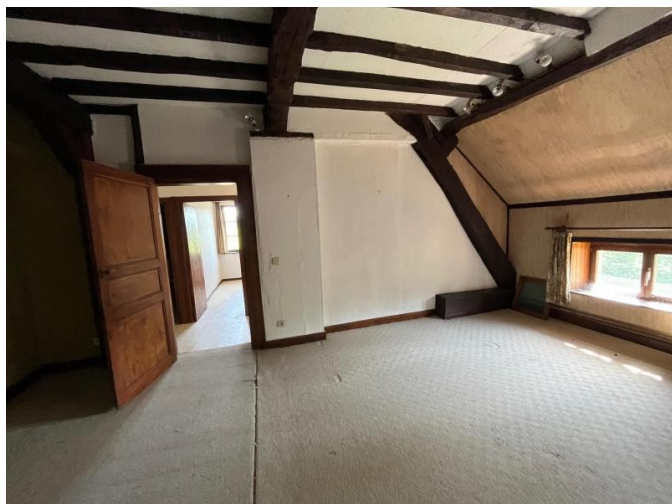
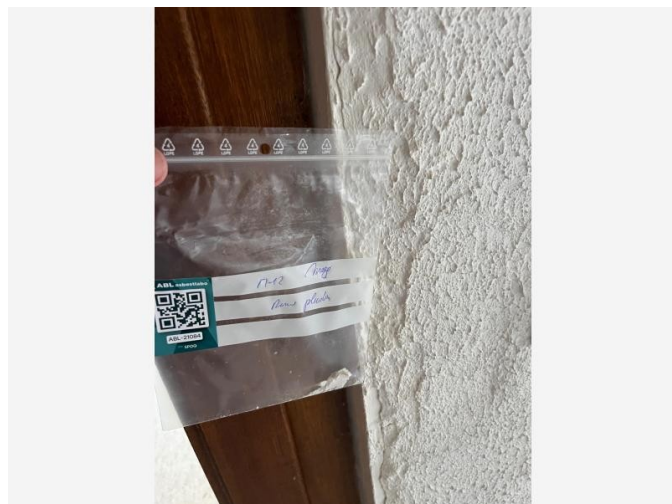
Geen asbest

| # | Type | Referentie | Resultaat |
|---|---|---|---|
| 16.1 | Mengmonster | M12 | Geen asbest |

| Beschrijving | Ruw pleisterwerk binnenwand slaapkamer 2 |

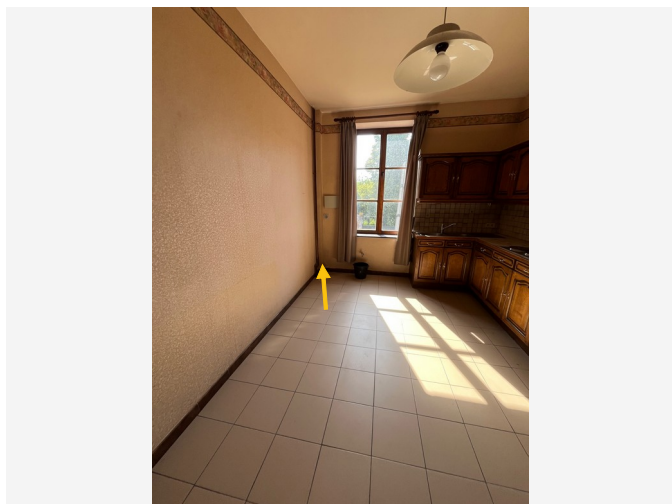
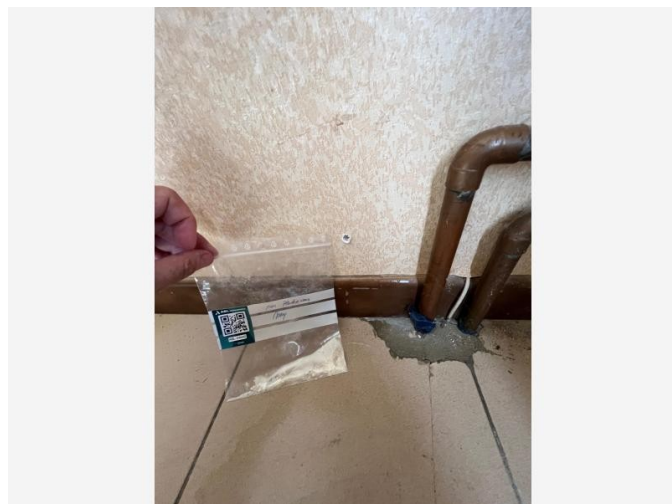
## Fiche 17: Pleisterwerk wanden

Geen asbest

| # | Type | Referentie | Resultaat |
|---|---|---|---|
| 17.1 | Mengmonster | M01 | Geen asbest |

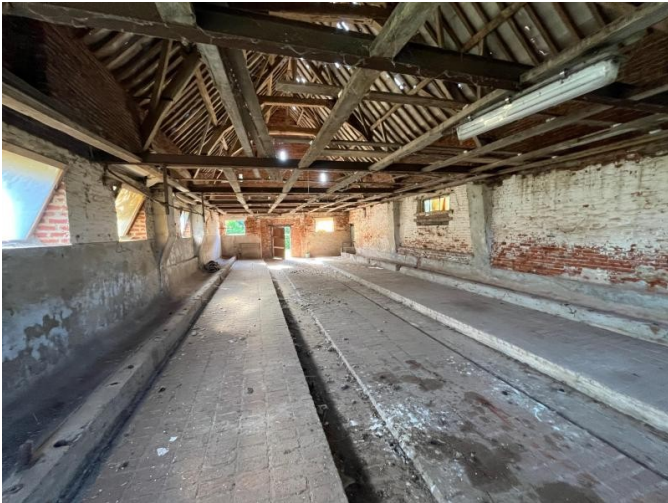
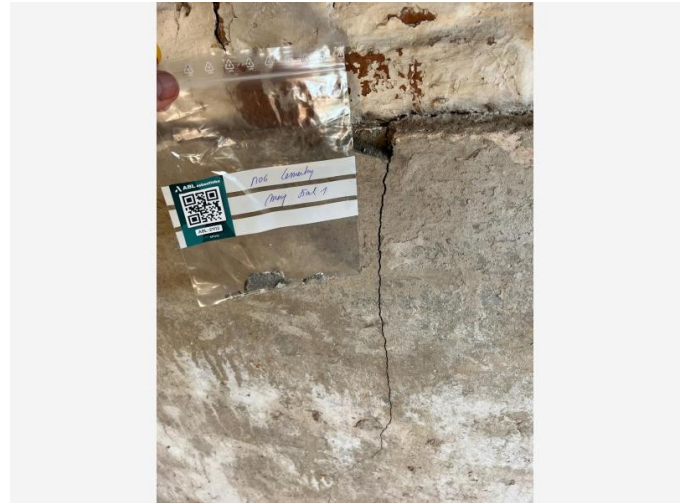
## Fiche 18: Cementering stal 1

Geen asbest

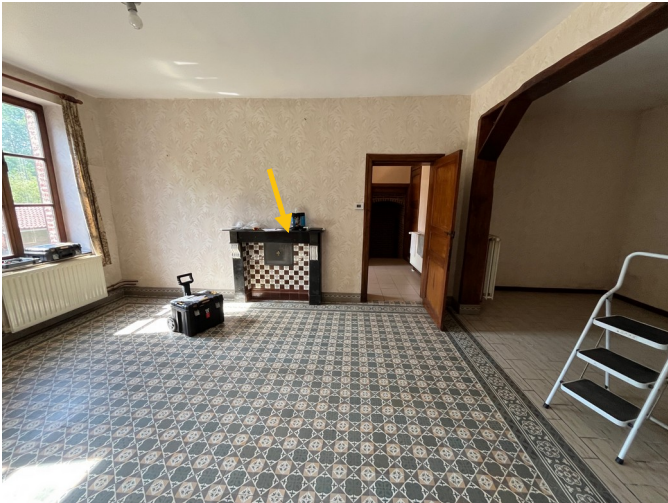
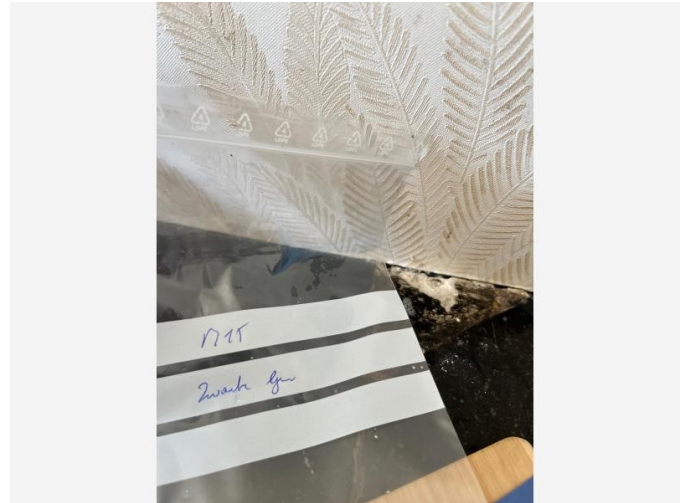
## Fiche 19: Zwarte lijn boven schouw

Geen asbest

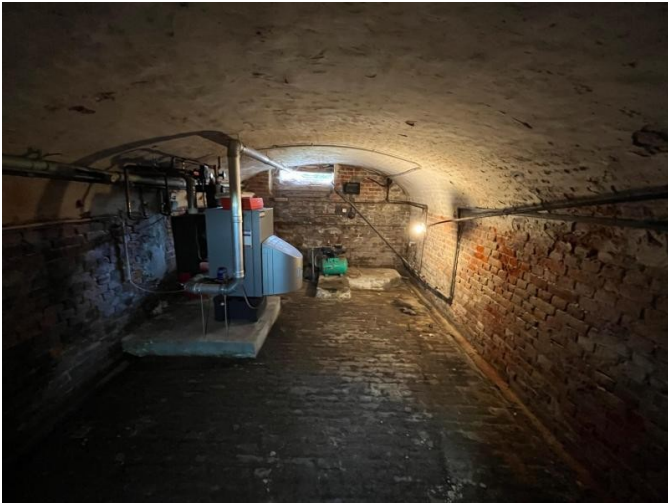
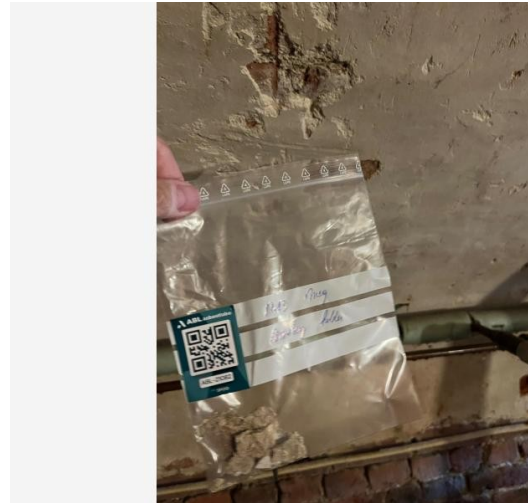
## Fiche 20: Cementering kelder cv lokaal

Geen asbest

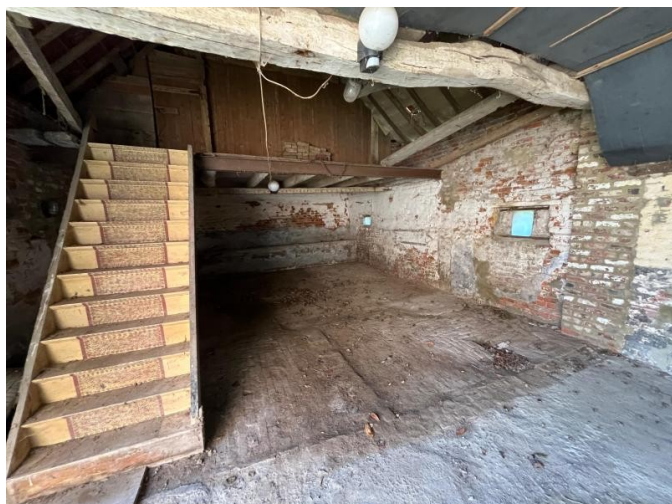
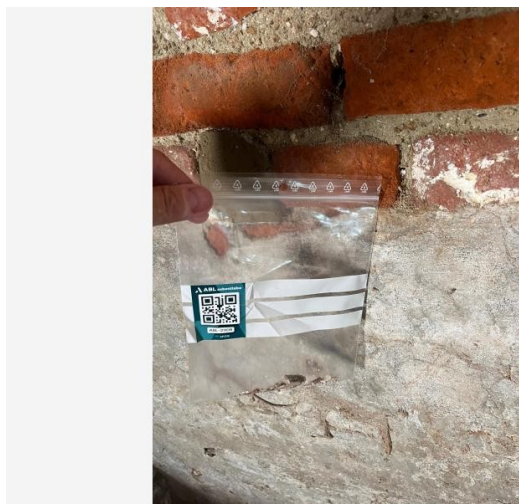
## Fiche 21: Cementering binnen stal 2

Geen asbest

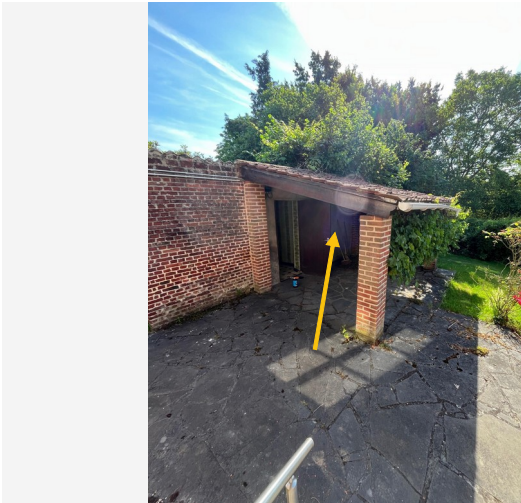
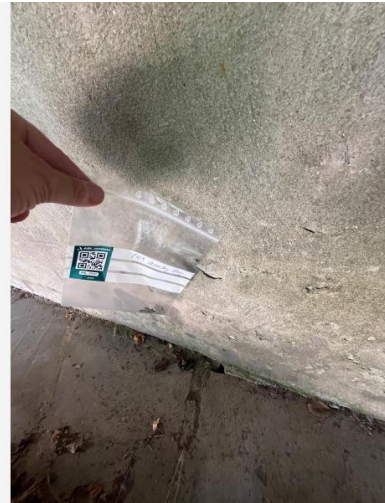
## Fiche 22: Crepi muur badkamer

Geen asbest

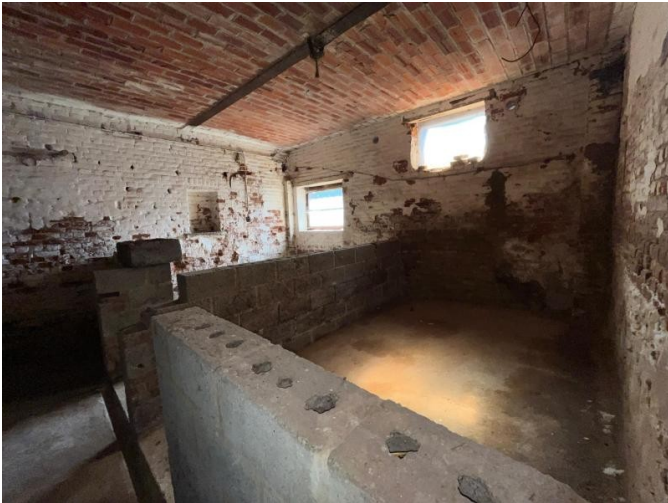
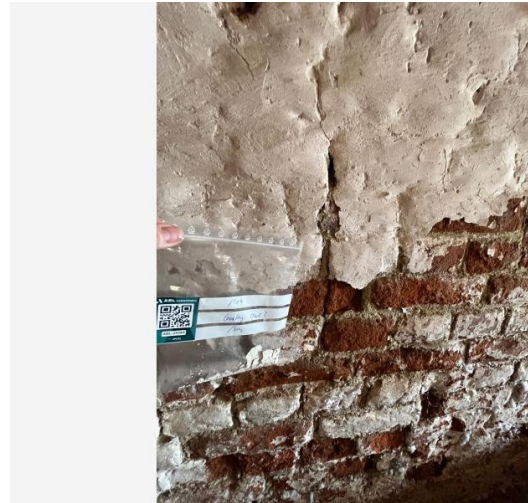
## Fiche 24: Cementering stalling 3

Geen asbest

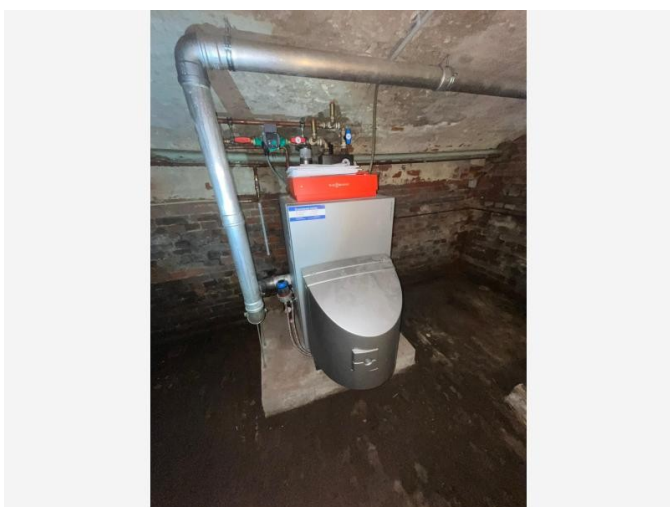
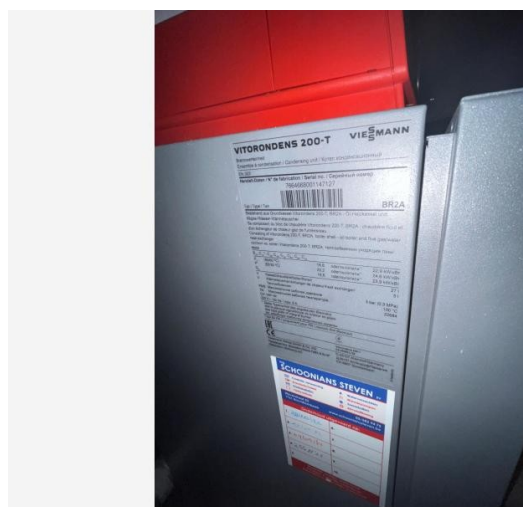
## Fiche 29: Brander/CV-ketel - Isolatie/pakkingen niet verdacht

| Beschrijving | Notitie | Terug te vinden op plannen |
|---|---|---|
| Fiche 29: Brander/CV-ketel - Isolatie/pakkingen niet verdacht | Bouwjaar 2021 | - |

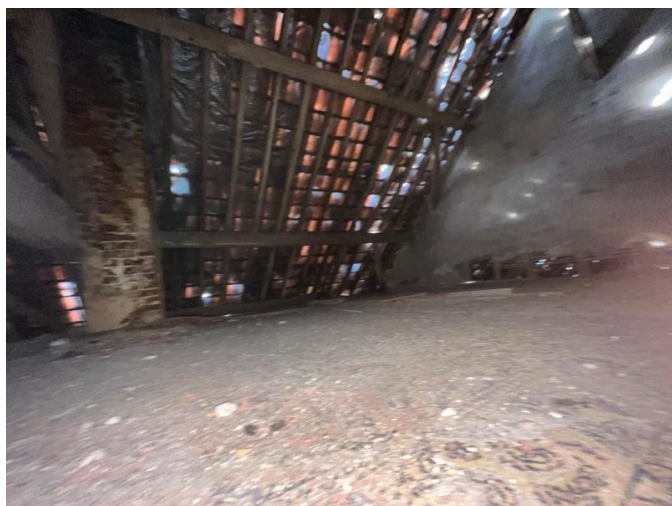
### Fiche 31: Onderdak-niet aanwezig

| Beschrijving | Notitie | Terug te vinden op plannen |
|---|---|---|
| Fiche 31: Onderdak-niet aanwezig | Op moment van inventarisatie werd vastgesteld dat er geen onderdak aanwezig is | Plan 1.9: Hoofdgebouw plan |
