Asbestinventarisatetest

Jozef Verbovenlei 45/202, 2100 Antwerpen

Niet-asbestveilig

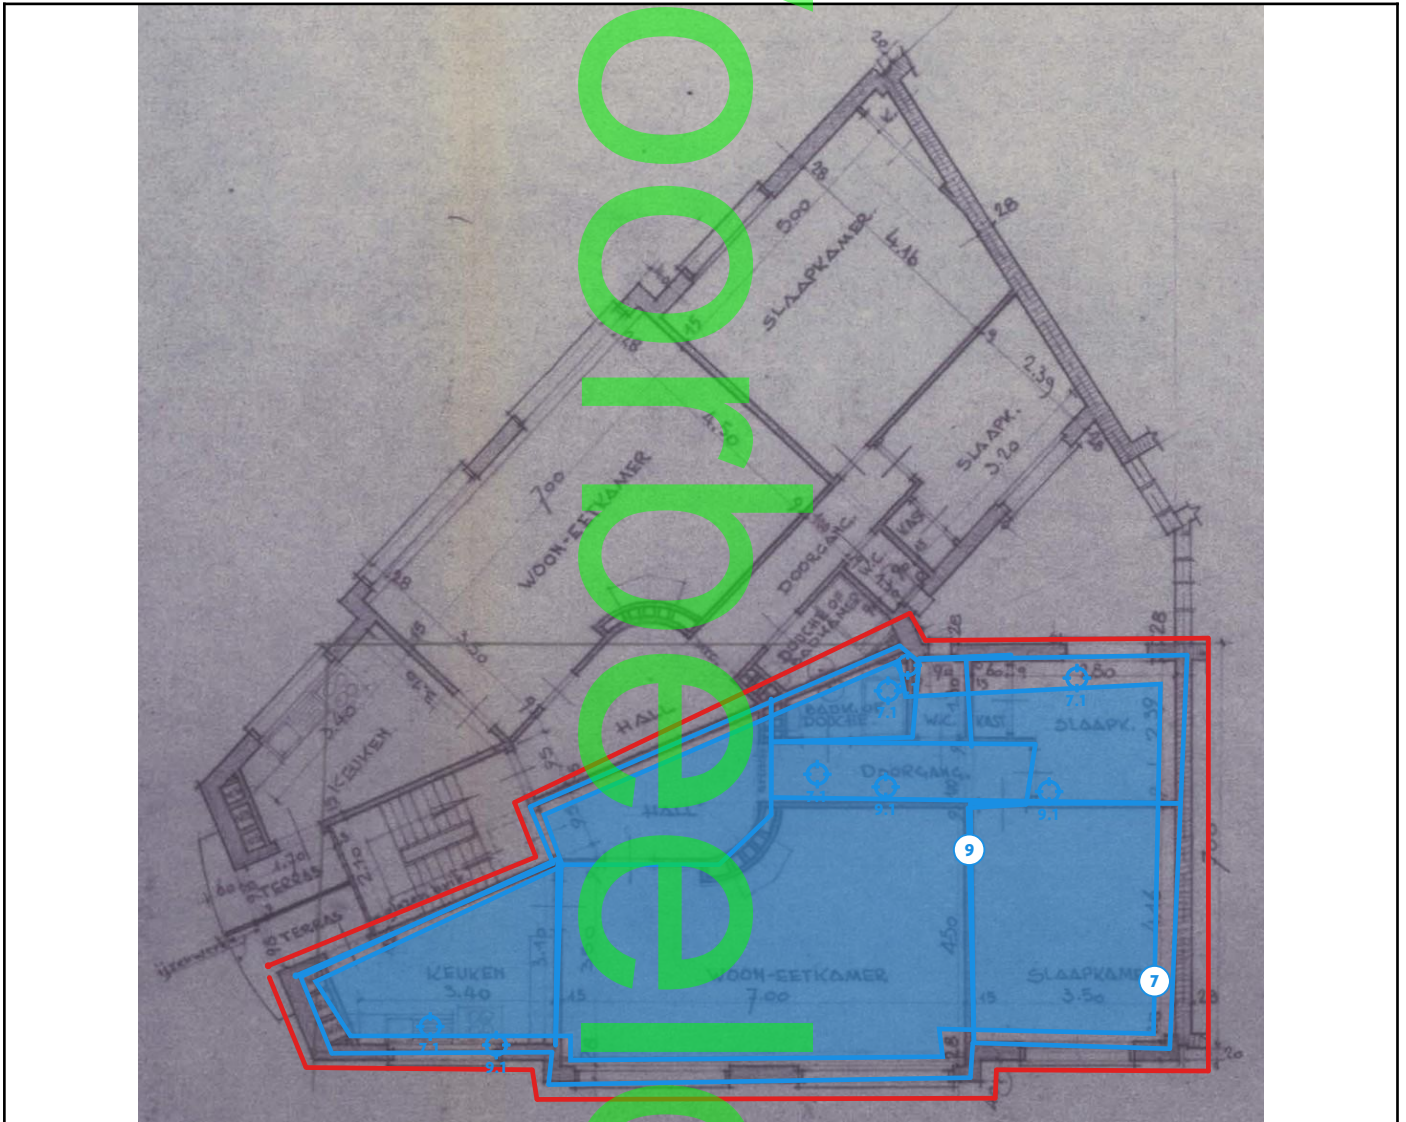
Plan 1.3: Plattegrond V2

Beschrijving	Type	Actie
7. Pleisterwerk plafond	Geen asbest	-
7.1 Code: 17/6/26-ABL4	Mengmonster	-
9. Pleisterwerk muren	Geen asbest	-
9.1 Code: 17/6/26-ABL3	Mengmonster	-

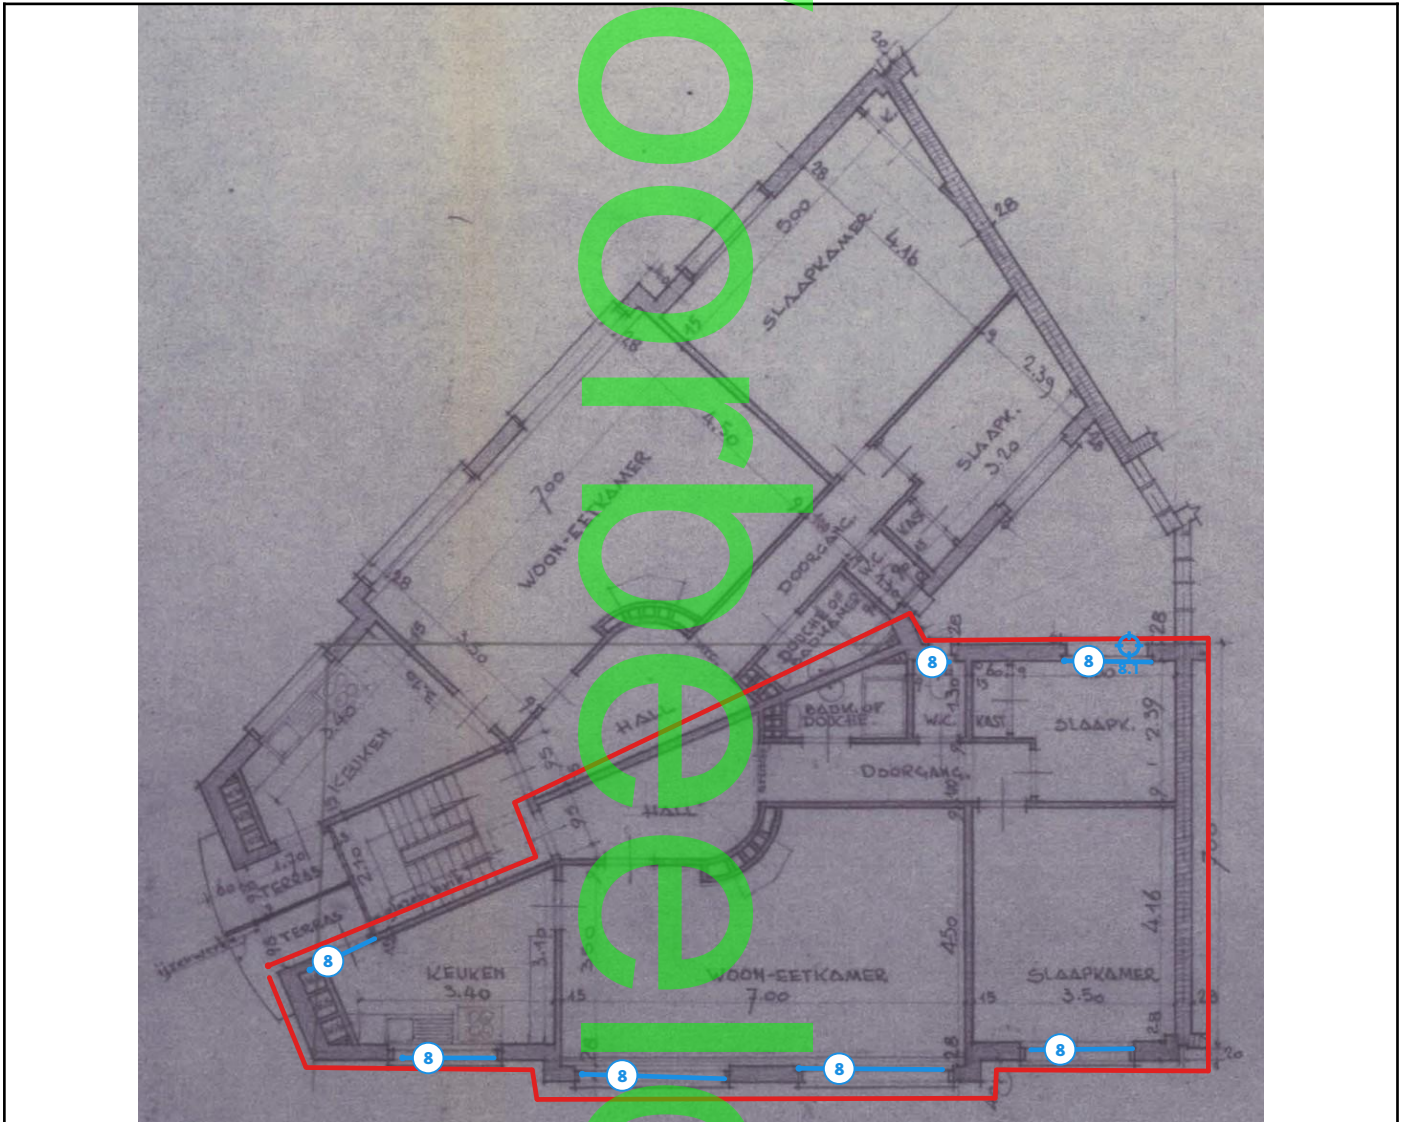
Plan 1.5: Plattegrond V2 (1)

Beschrijving	Type	Actie
8. Mastiek op raamkader	Geen asbest	-
8.1 Code: 17/6/26-ABL5	Puntmonster	-

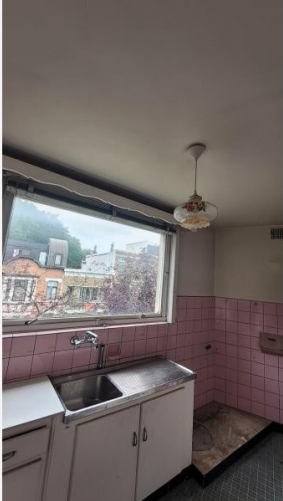
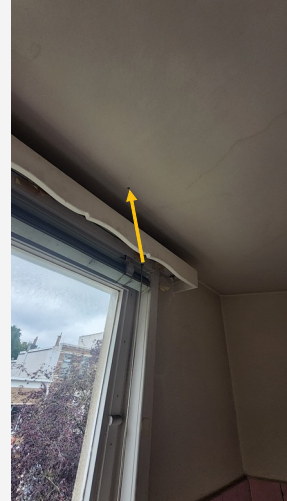
Geen asbest

Beschrijving	Pleisterwerk plafond
Omgeving	Binnen
Primaire drager	Plafond
Bindmiddel van materiaal	Gips - kalk
Gebondenheid op basis van bindmiddel	Niet-hechtgebonden
Hoeveelheid (oppervlakte - dikte - aantal)	<ul style="list-style-type: none">• 110,00 m² - 3,00 cm - 1 stuk
Totaal volume	3,30 m ³
Identificatiemethode	Een monstername door de asbestdeskundige met laboanalyse door een asbestlabo.
Destructieve handeling voor identificatie	Nee
Opmerking	Staalname: Keuken, bij cv installatie, hal en slaapkamer

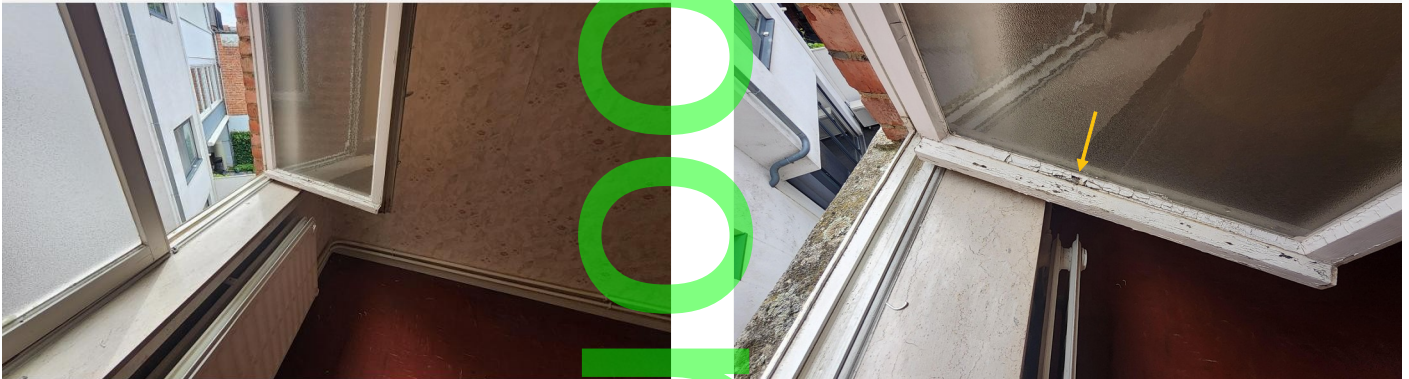
Beschrijving	Mastiek op raamkader
Omgeving	Buiten
Primaire drager	Wandopening verticaal (raam, deur, ...)
Bindmiddel van materiaal	Kitten, mastiek, pasta
Gebondenheid op basis van bindmiddel	Hecht
Hoeveelheid (lengte - aantal)	<ul style="list-style-type: none">• 1,00 m - 7 stuks
Totale lengte	7,00 m
Identificatiemethode	Een monstername door de asbestdeskundige met laboanalyse door een asbestlabo.
Destructieve handeling voor identificatie	Nee

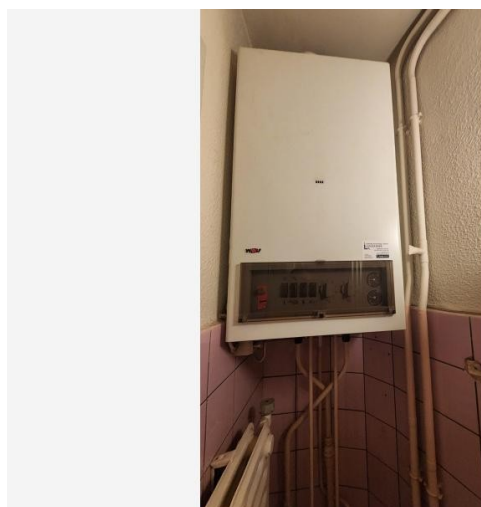
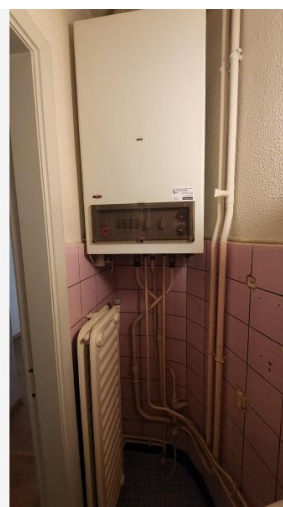
Beschrijving	Notitie	Terug te vinden op plannen
Fiche 10: Geen rookgaskanaal vastgesteld	Er werd geen verdacht rookgaskanaal vastgesteld	-

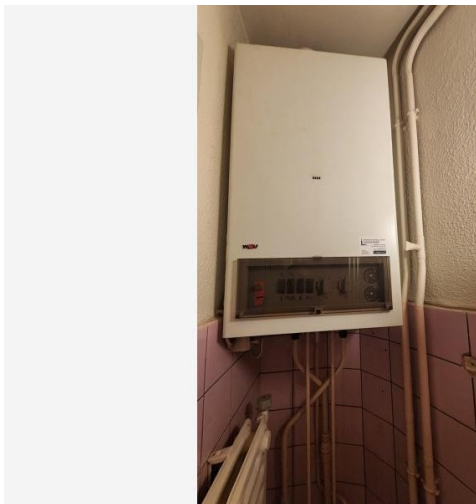
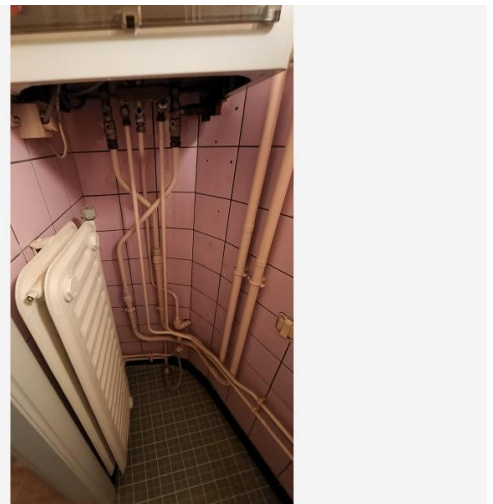
Beschrijving	Notitie	Terug te vinden op plannen
Fiche 12: Geen Thermische isolatie aanwezig	-	-
Fiche 13: Dakbedekking	Geen dakbedekking aanwezig	-
Fiche 14: Geen lift aanwezig	-	-
Fiche 15: Geen onderdak vastgesteld	-	-
