# Asbestinventarisatetest

Greinstraat 89/1.1, 2060 Antwerpen

Attestnummer : **20260227-000394.000**

# Zone 1: Hoofdgebouw

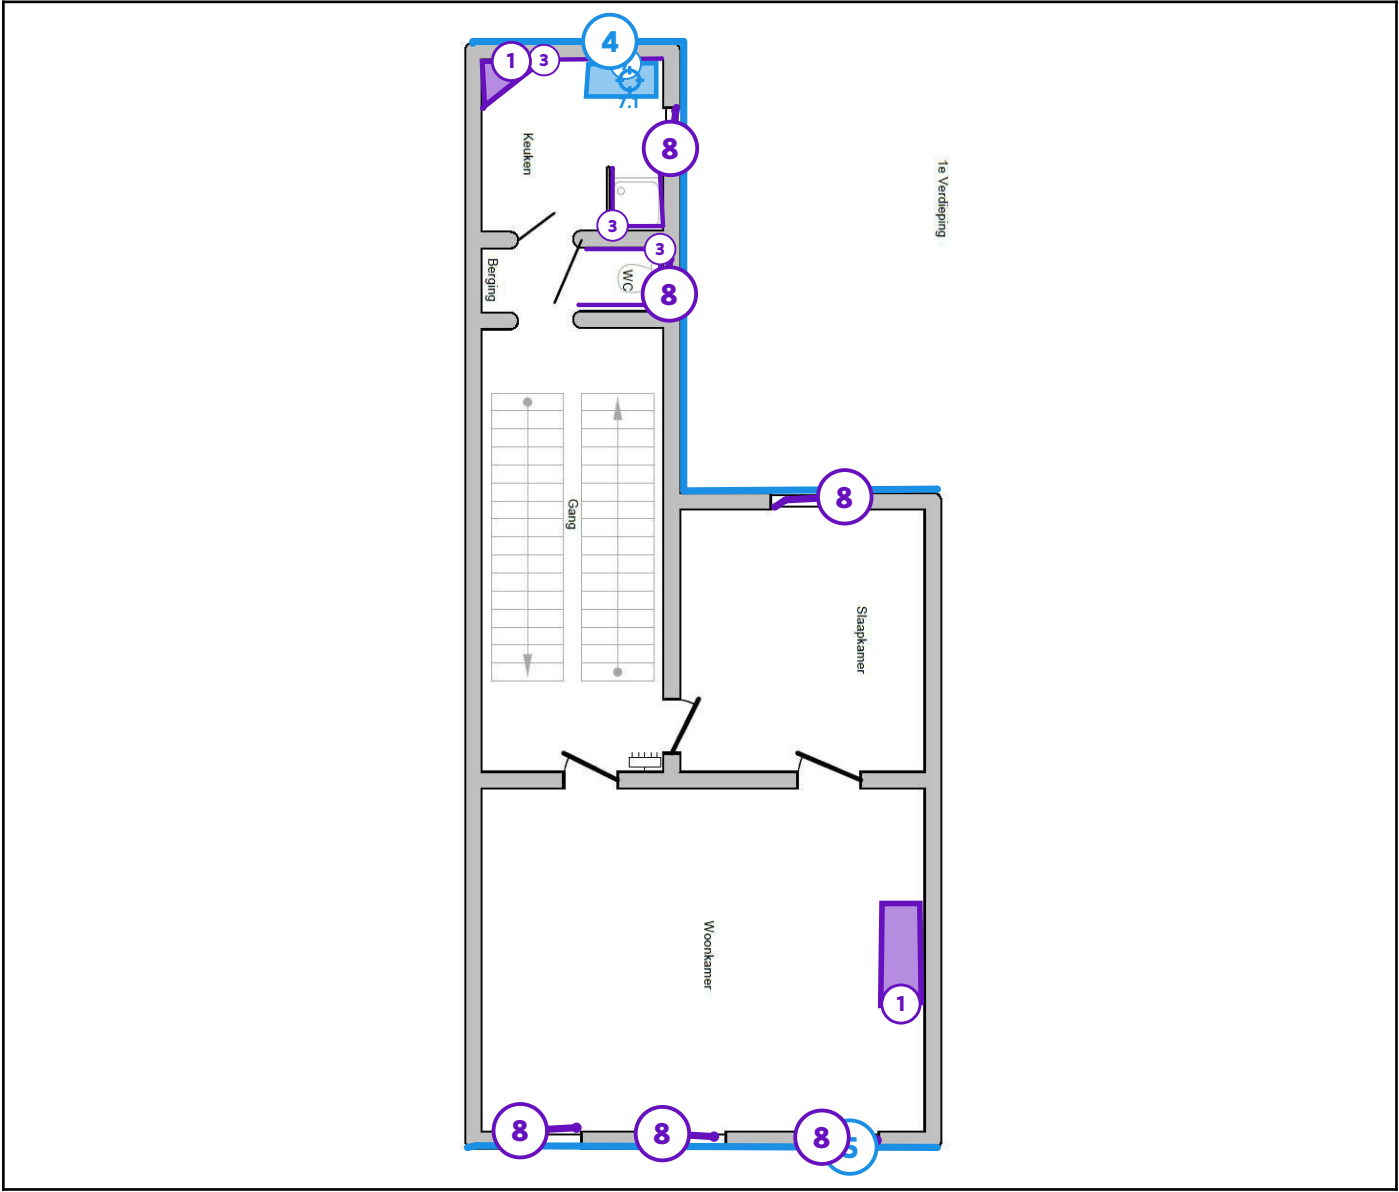
# Plan 1.1: grondplan verdieping 1

| 8. kit afdichtmaterialen buitenschrijnwerk | Overige ruimte of materiaal | - |

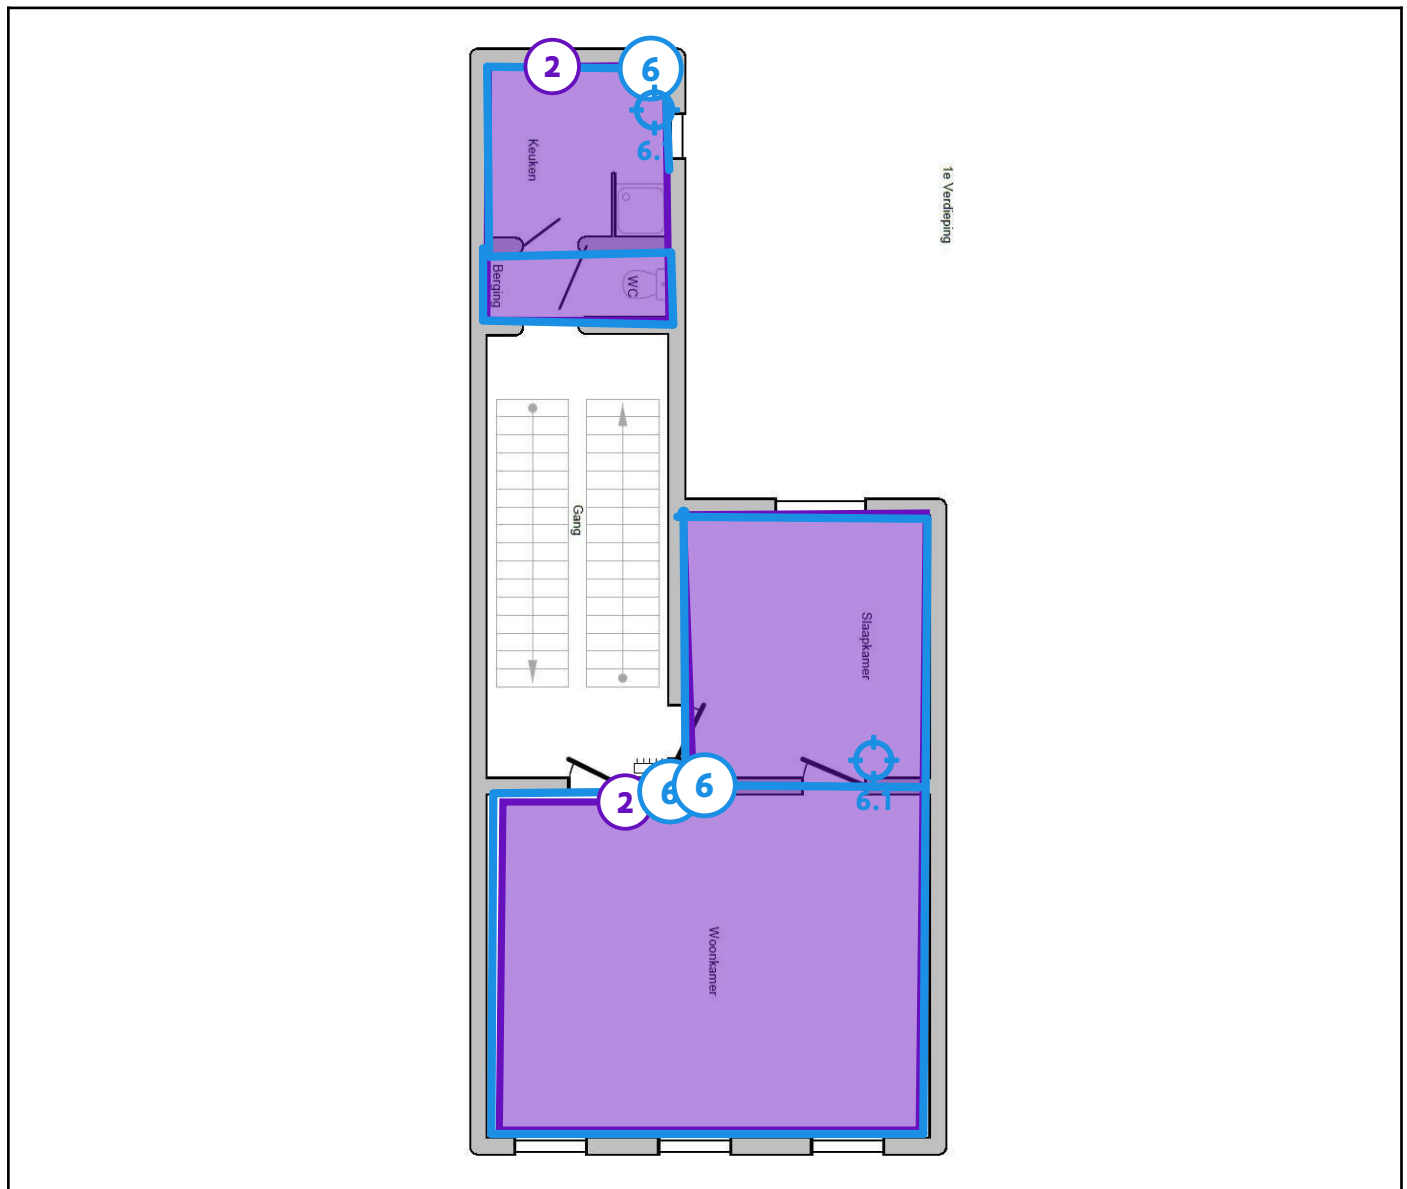
## Plan 1.2: gipsplan verdieping 1

| Beschrijving | Type | Actie |
|---|---|---|
| 6.1 Code: 6020384702 1ste gips wand | Mengmonster | - |

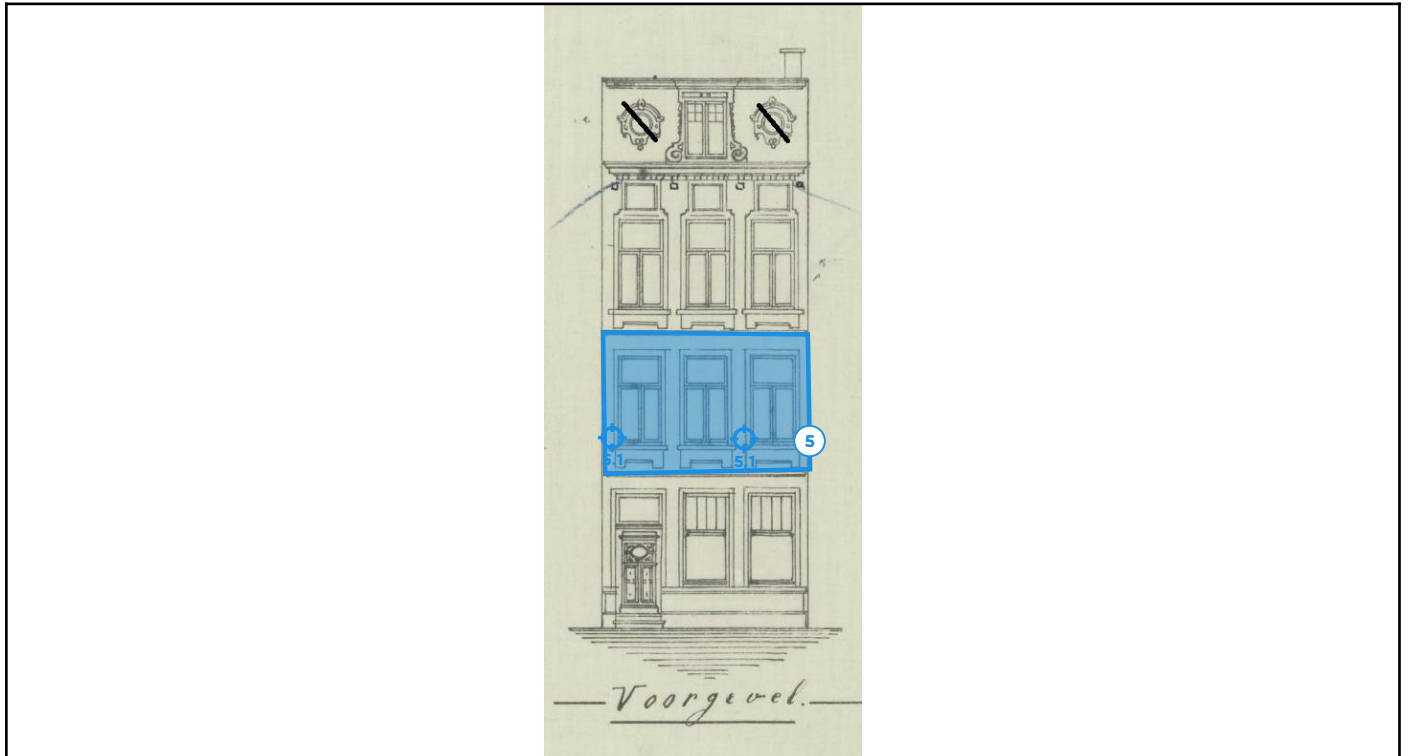
## Plan 1.3: gevel voor origineel

| Beschrijving | Type | Actie |
|---|---|---|
| 5.1 Code: 6020384704 1ste crepi voor | Mengmonster | - |

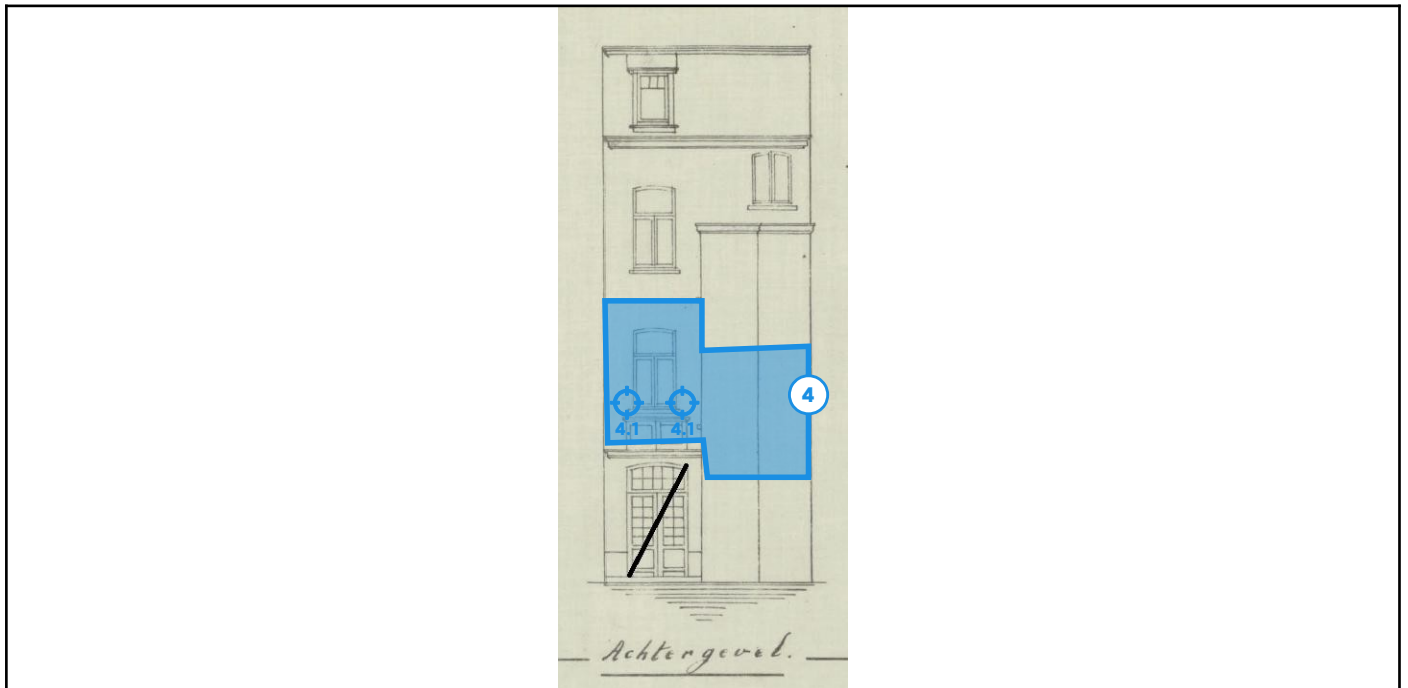
## Plan 1.4: gevel achter origineel

| Beschrijving | Type | Actie |
|---|---|---|
| 4.1 Code: 6020384701 1ste crepi achter | Mengmonster | - |
