# Asbestinventarisatattest

Greinstraat 89/2.1, 2060 Antwerpen

Attestnummer : 20260227-000413.000

Uitgegeven op : 27.02.2026

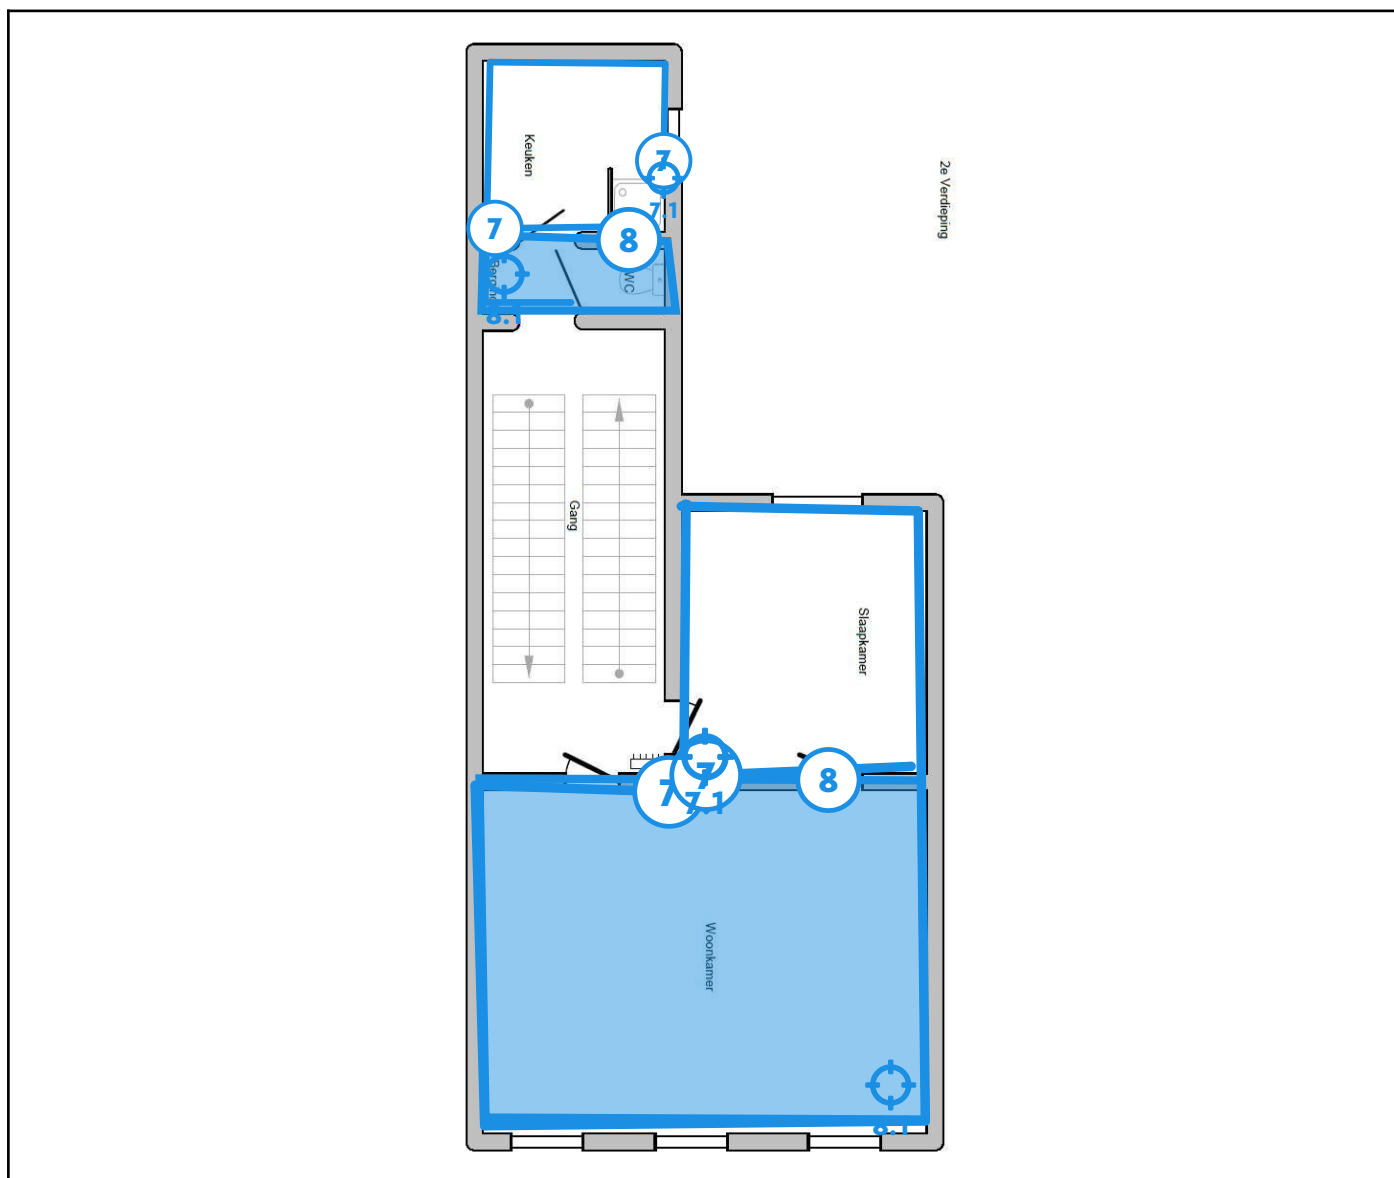
## Plan 1.2: gipsplan verdieping 2

| Beschrijving | Type | Actie |
|---|---|---|
| 8.1 Code: 6020384706 2de gips plafond | Mengmonster | - |

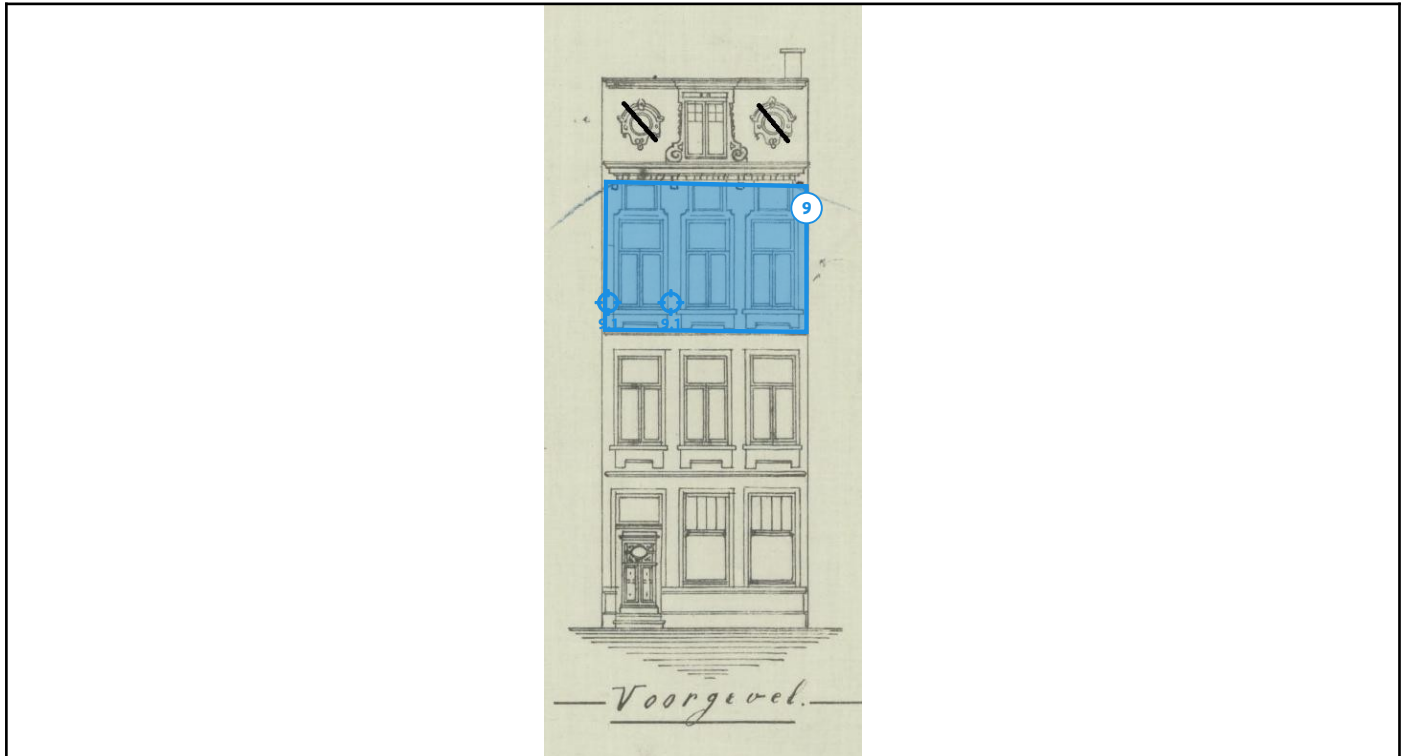
## Plan 1.3: gevel voor origineel

| Beschrijving | Type | Actie |
|---|---|---|
| 9.1 Code: 6020384707 2de crepi voor | Mengmonster | - |

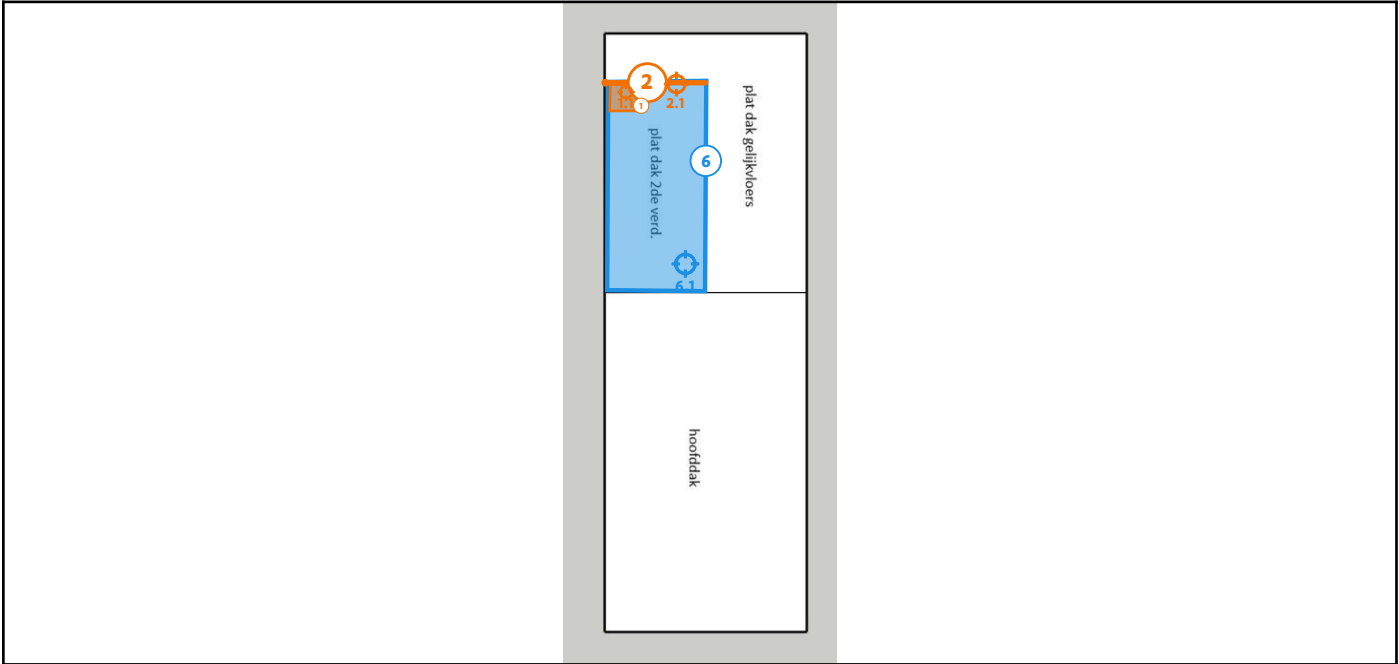
# Plan 1.5: dakplan

| Beschrijving | Type | Actie |
|---|---|---|
| 6.1 Code: 6020384708 Roofing dak 2de | Puntmonster | - |
