Asbestinventarisatetest

Jachthoornlaan 14, 2980 Zoersel

Attestnummer : 20260629-000194.000

Uitgegeven op : 29.06.2026

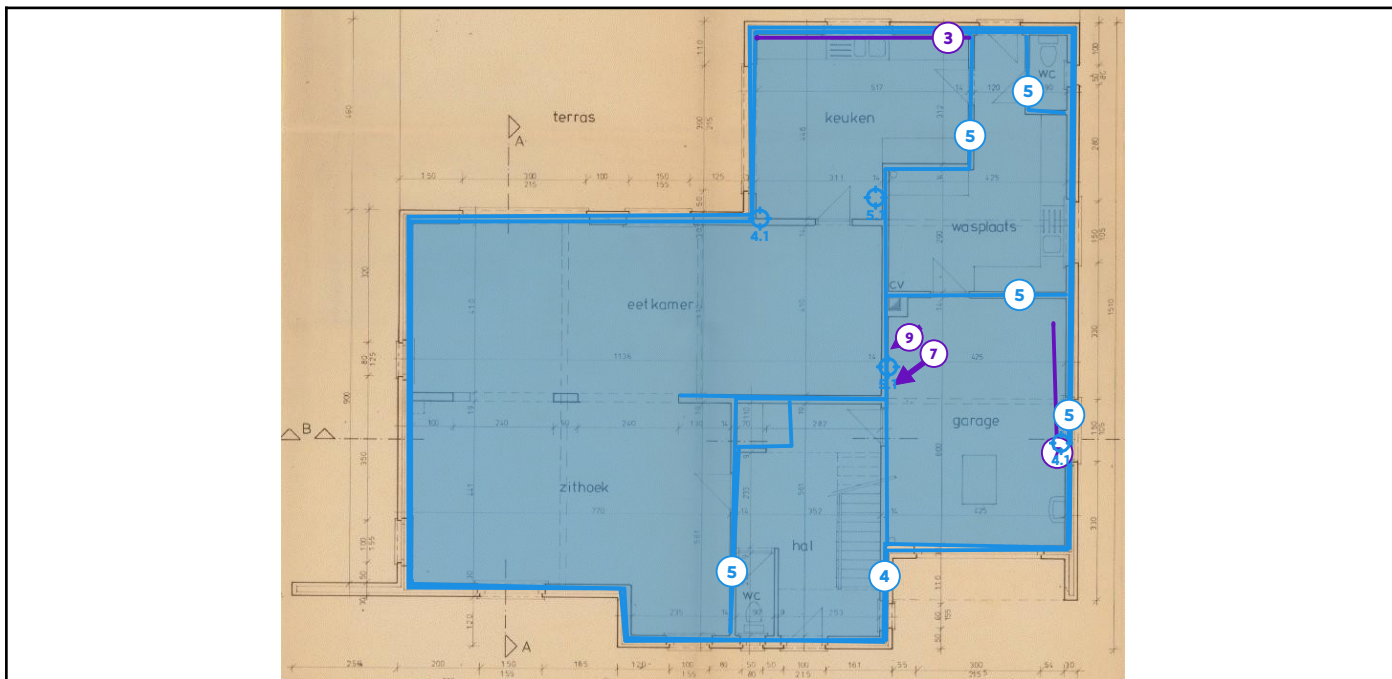
Plan 1.1: Plan gelijkvloers

Beschrijving	Type	Actie
3. Tegellijm	Advies	-
4. Pleisterwerk plafond	Geen asbest	-
4.1 Code: 13546	Mengmonster	-
5. Pleisterwerk muren	Geen asbest	-
5.1 Code: 13545	Mengmonster	-
7. Leidingisolatie	Overige ruimte of materiaal	-
9. Materialen stookketel	Overige ruimte of materiaal	-

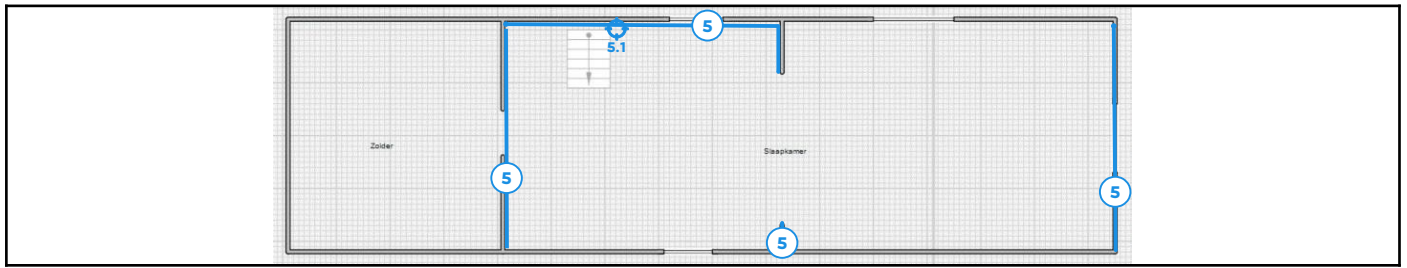
Plan 1.3: Plan verdieping 2

Beschrijving	Type	Actie
5. Pleisterwerk muren	Geen asbest	-
5.1 Code: 13545	Mengmonster	-

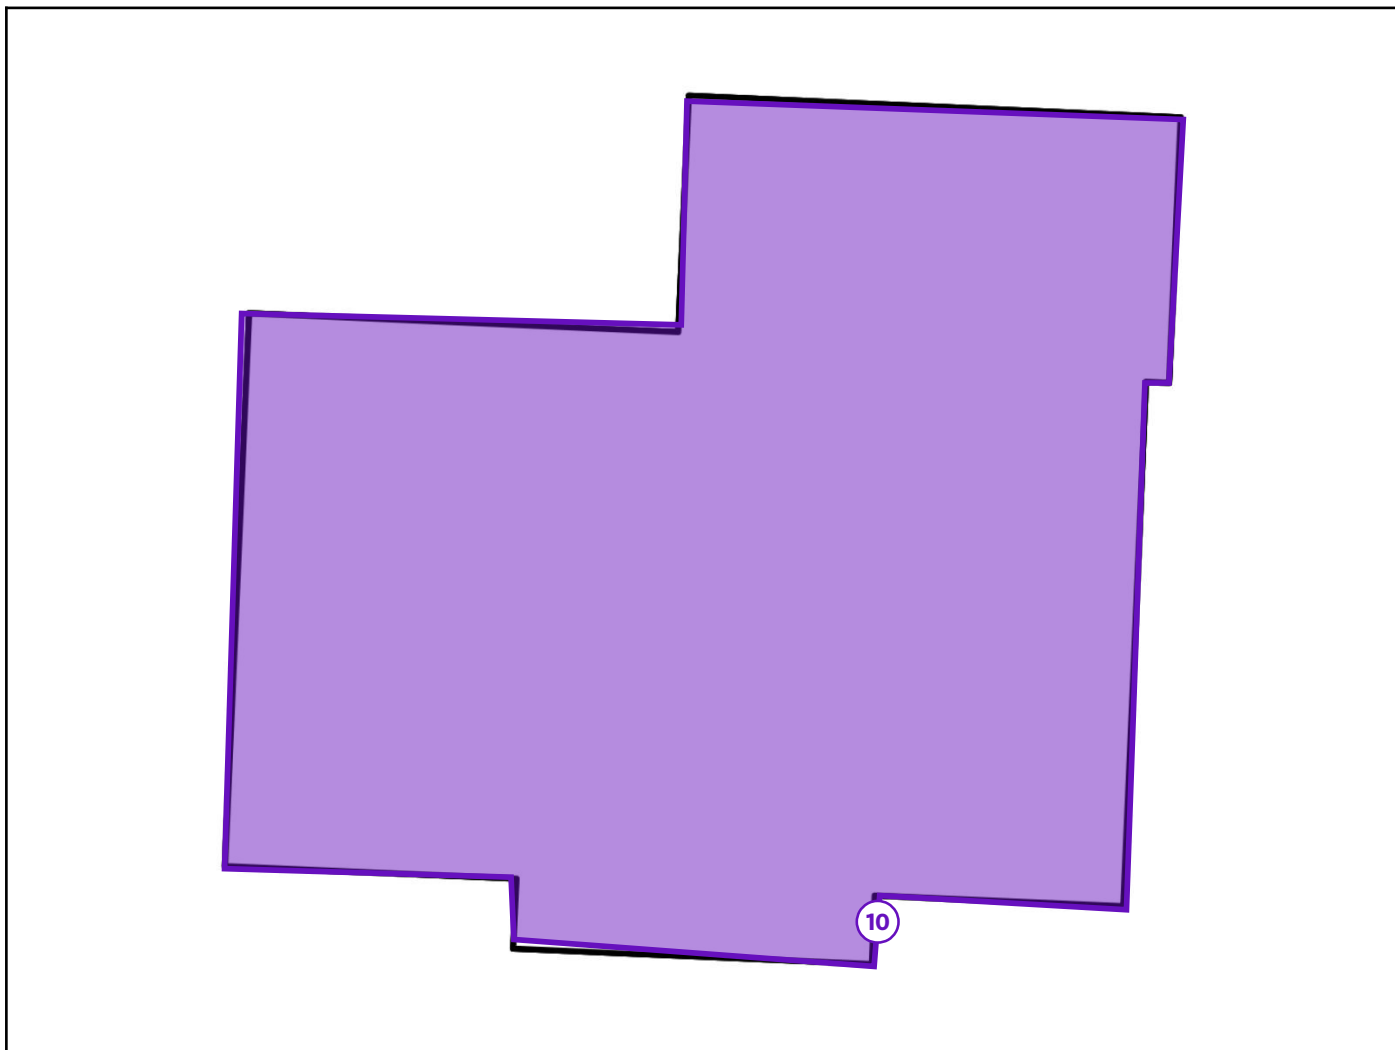
Plan 1.4: Plan daken

Beschrijving	Type	Actie
10. Onderdak	Overige ruimte of materiaal	-

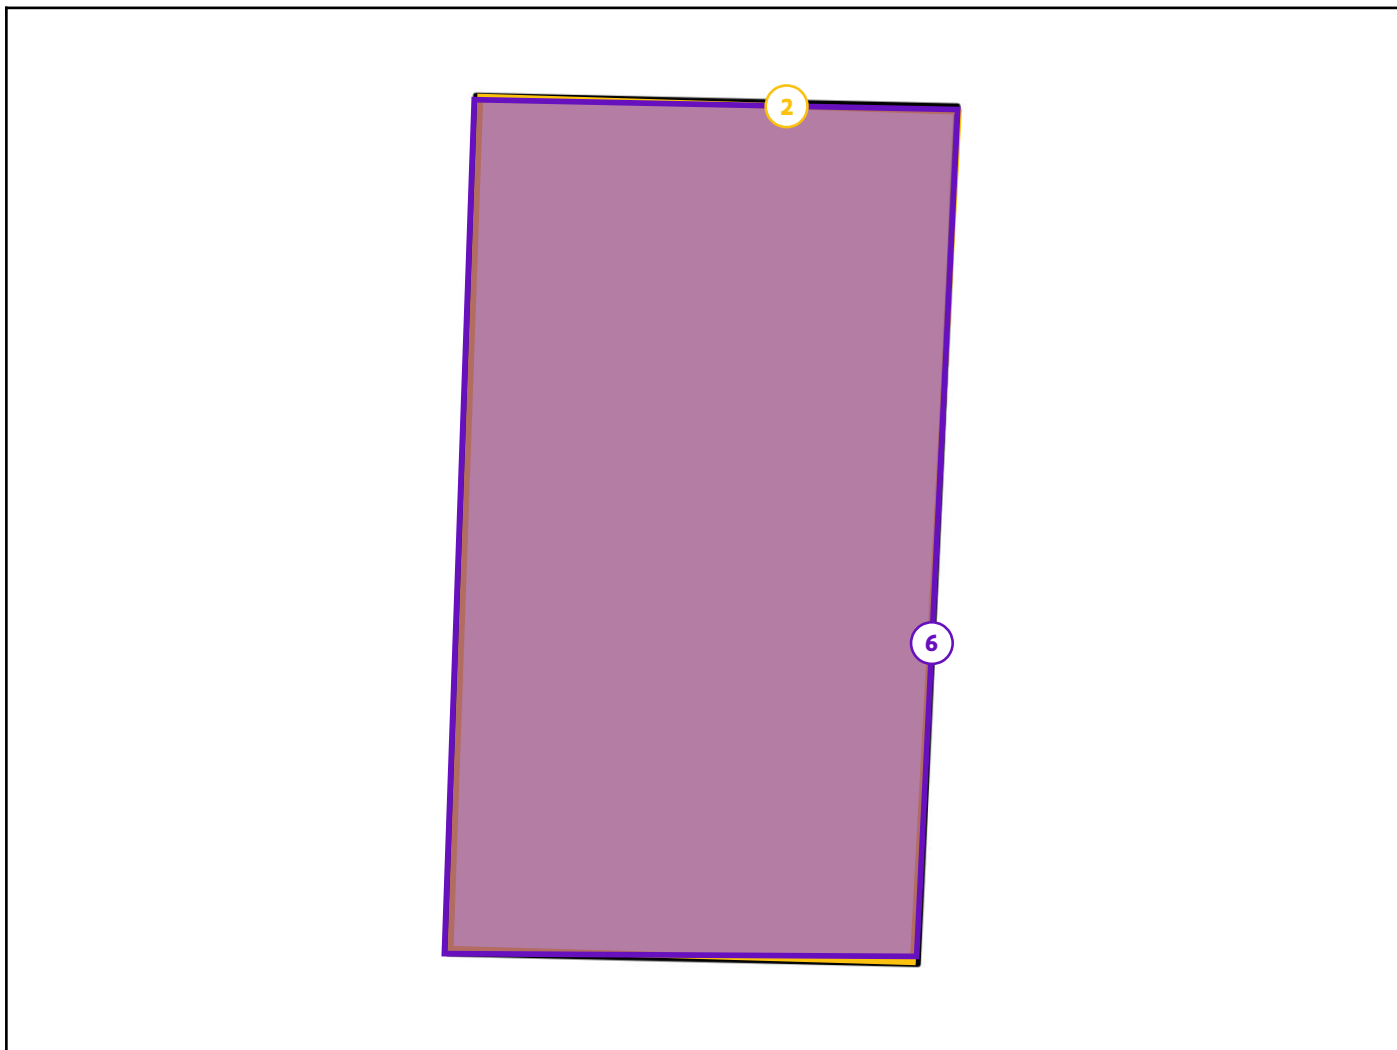
Plan 2.1: Plan carport

Beschrijving	Type	Actie
2. Bijgebouw - poolhouse	Uitsluiting	-
6. Dakbedekking	Overige ruimte of materiaal	-

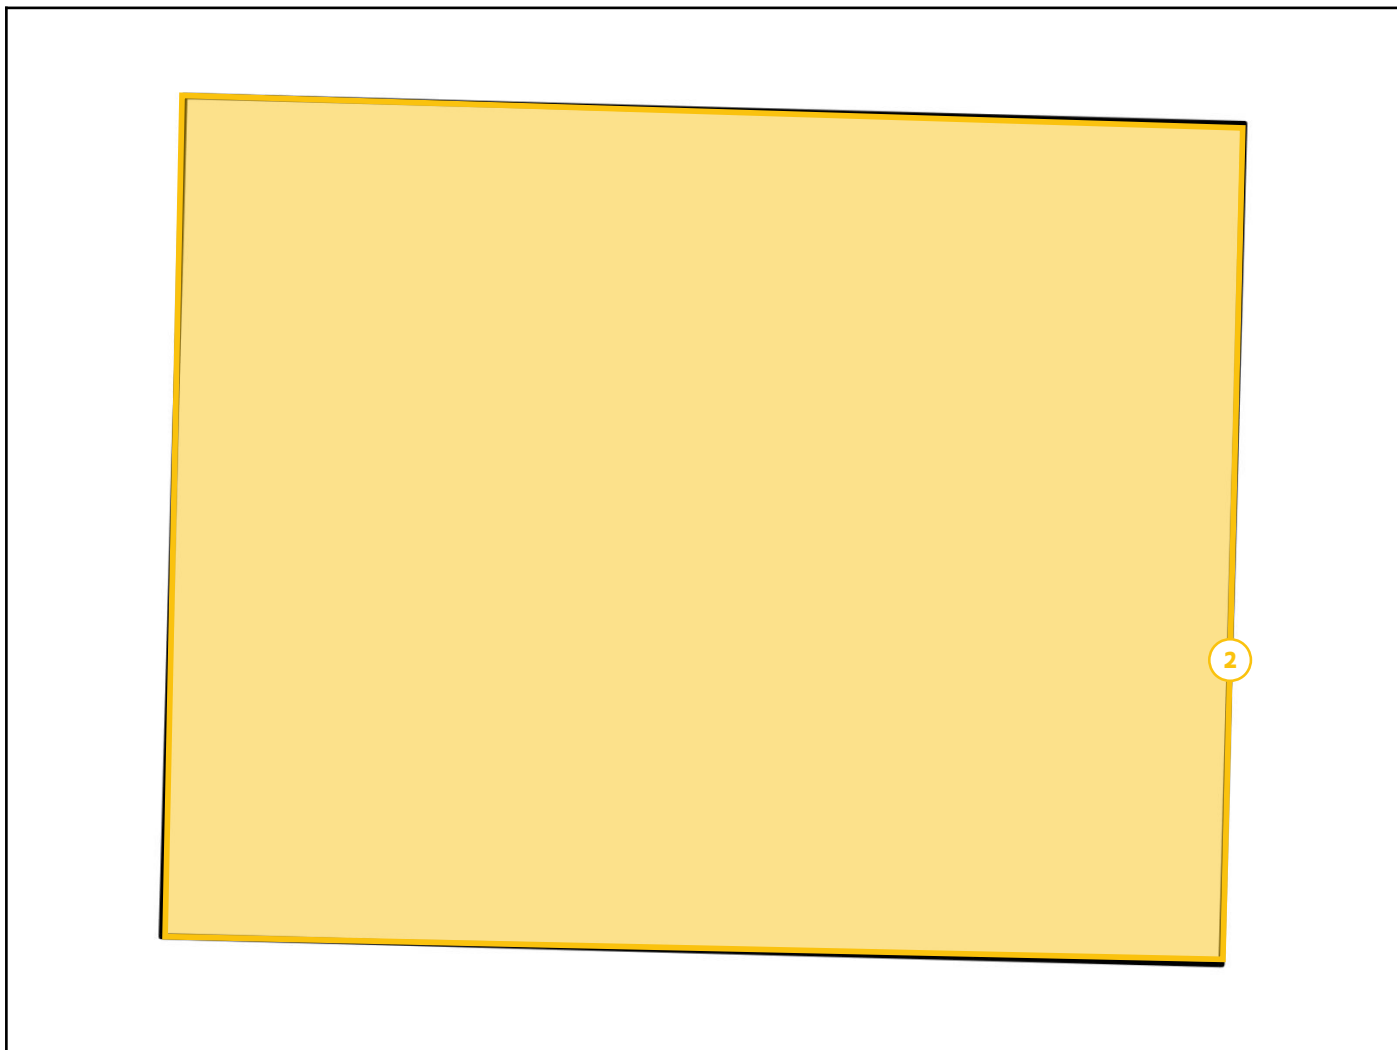
Plan 3.1: Plan poolhouse

Beschrijving	Type	Actie
2. Bijgebouw - poolhouse	Uitsluiting	-

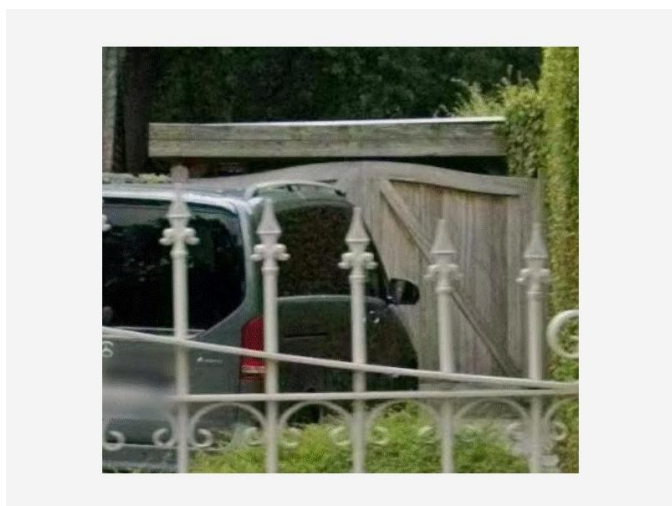
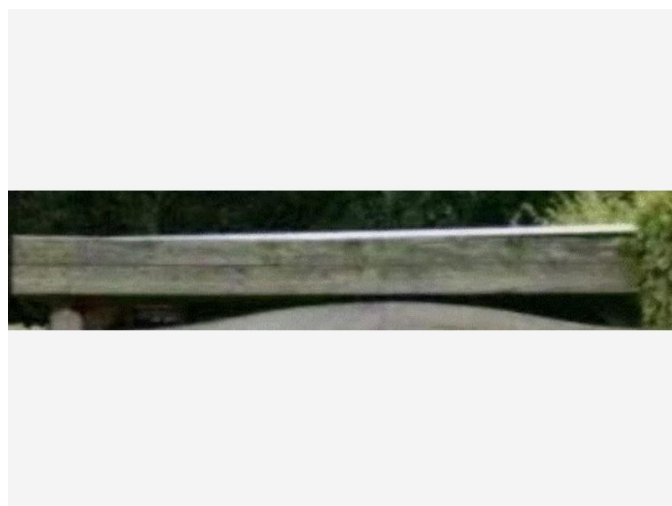
Beschrijving	Notitie	Terug te vinden op plannen
Fiche 6: Dakbedekking	De bijgebouwen werden na 2000 opgetrokken	Plan 2.1: Plan carport
Fiche 7: Leidingisolatie	-	Plan 1.1: Plan gelijkvloers
Fiche 8: Kit ramen	-	-
Fiche 9: Materialen stookketel	Ketel met productiejaar 2015	Plan 1.1: Plan gelijkvloers

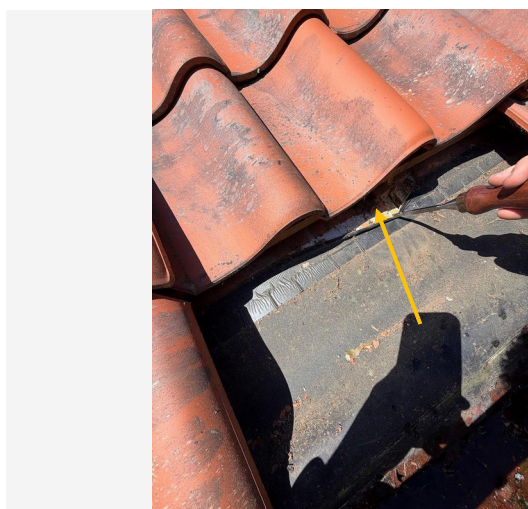
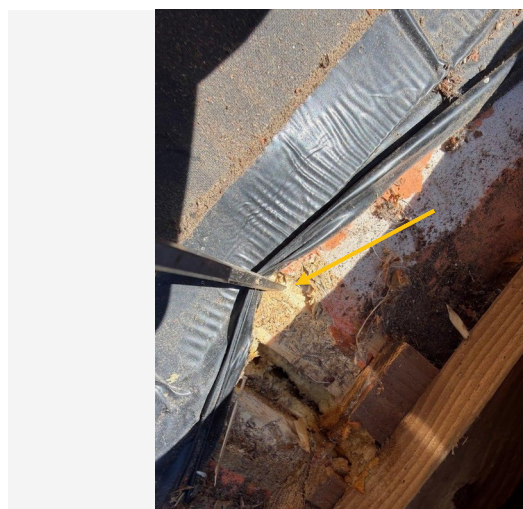
Beschrijving	Notitie	Terug te vinden op plannen
Fiche 10: Onderdak	De onderdakplaten bestaan uit hout	Plan 1.4: Plan daken
Fiche 11: Lift	-	-
