# Asbestinventarisatetest

Swaenebeecklaan 4, 2970 Schilde

Attestnummer : 20260504-000473.000

Uitgegeven op : 04.05.2026

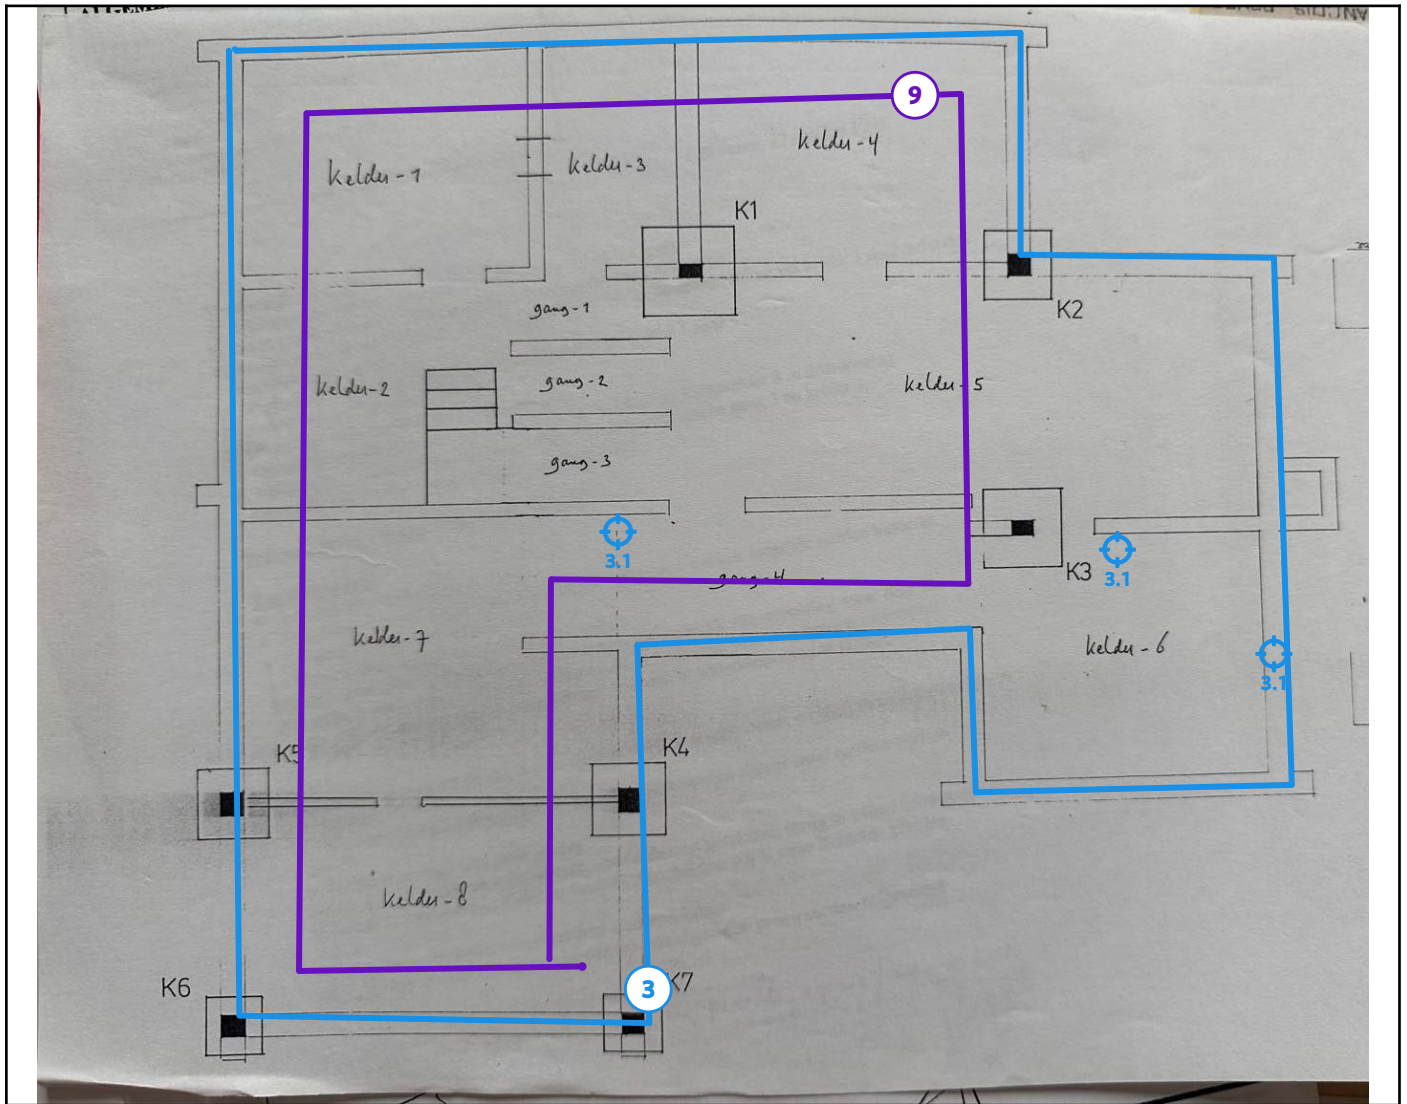
# Plan 1.1: Plan - Kelder

Beschrijving	Type	Actie
3. Cementering - kelder	Geen asbest	-
3.1 Code: MM06	Mengmonster	-
9. Leidingisolatie	Overige ruimte of materiaal	-

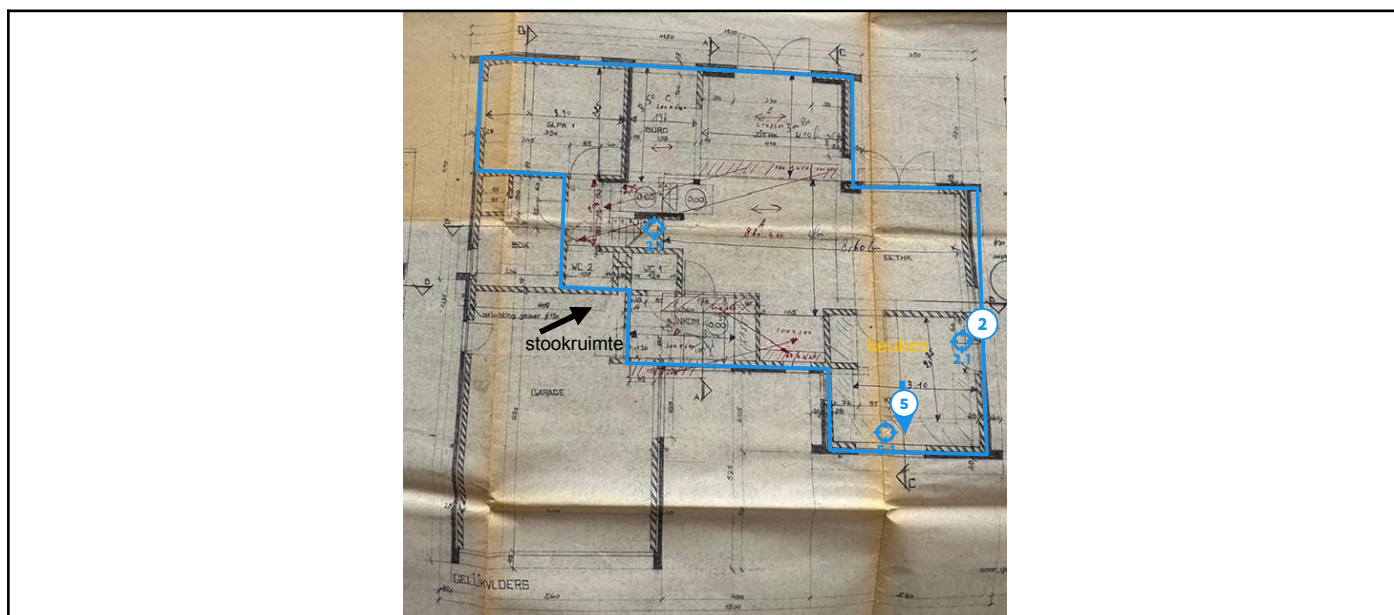
## Plan 1.2: Plan - Gelijkvloers

Beschrijving	Type	Actie
2. Pleisterwerk - muren	Geen asbest	-
2.1 Code: MM01	Mengmonster	-
5. Dreunplaat - keuken	Geen asbest	-
5.1 Code: MM05	Puntmonster	-

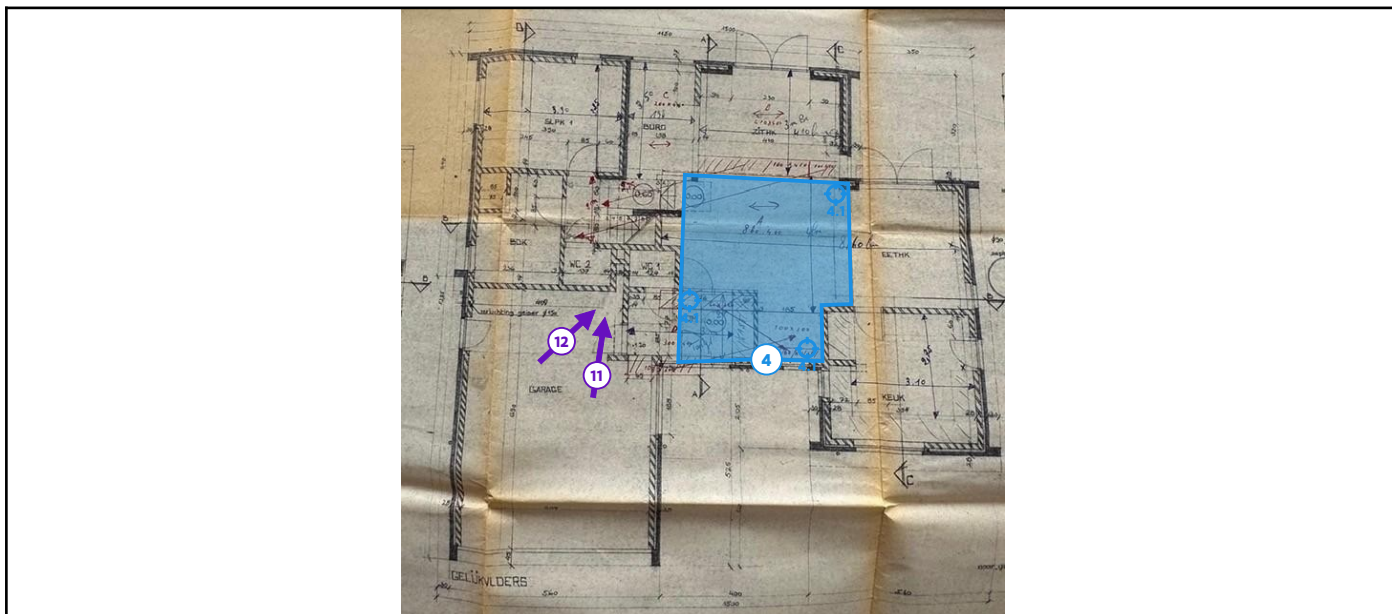
## Plan 1.3: Plan - Gelijkvloers

Beschrijving	Type	Actie
4. Pleisterwerk - plafonds	Geen asbest	-
4.1 Code: MM02	Mengmonster	-
11. Materialen van rookgaskanalen	Overige ruimte of materiaal	-
12. Materialen aan de stookketel	Overige ruimte of materiaal	-

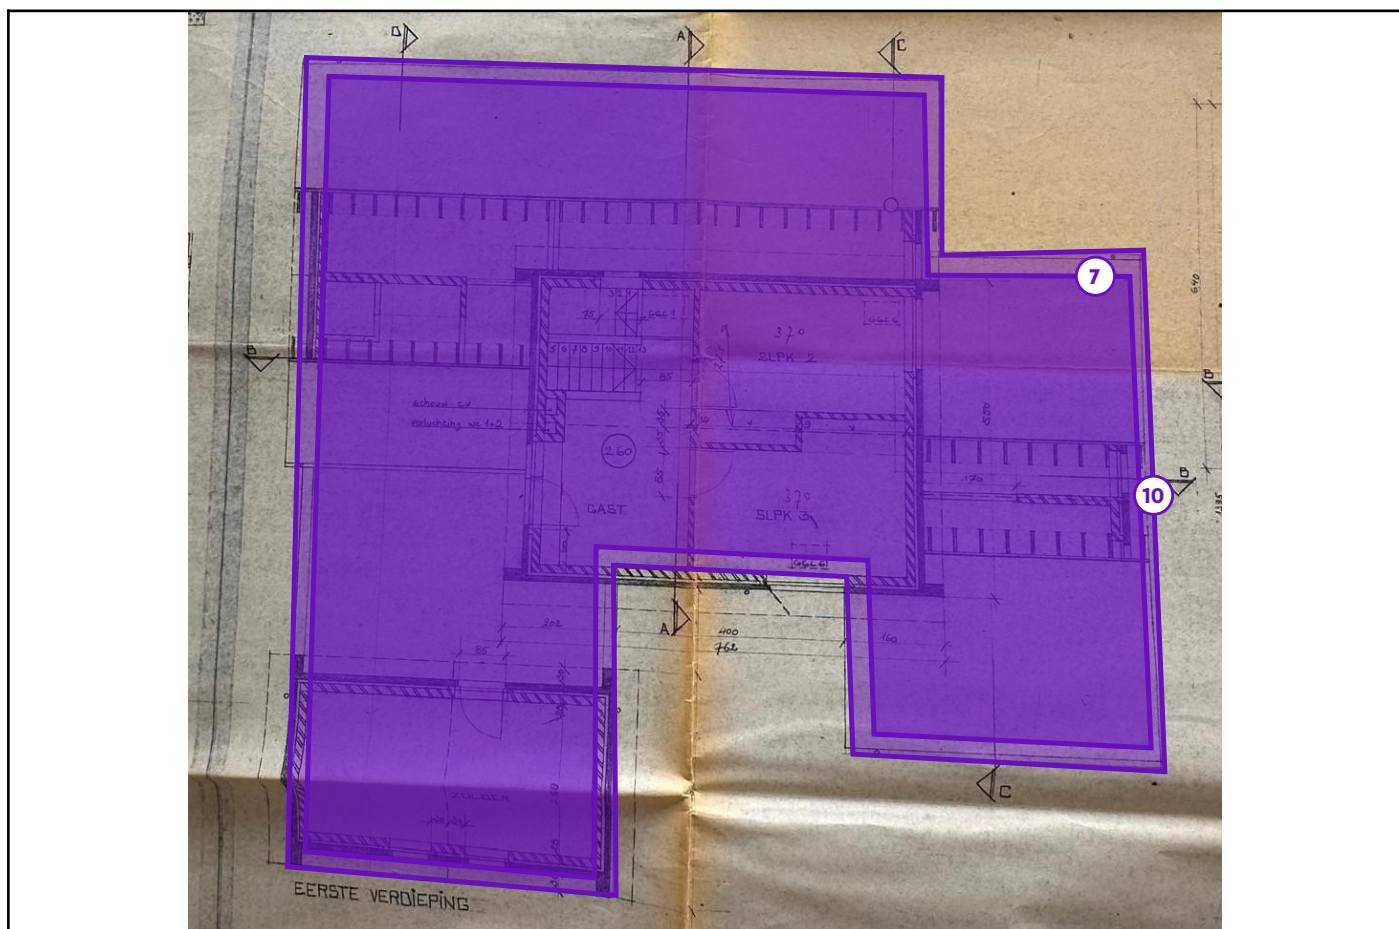
## Plan 1.6: Plan - Verdieping

Beschrijving	Type	Actie
7. Materialen onder de dakbedekking - woning	Overige ruimte of materiaal	-
10. Dakbedekking - woning	Overige ruimte of materiaal	-

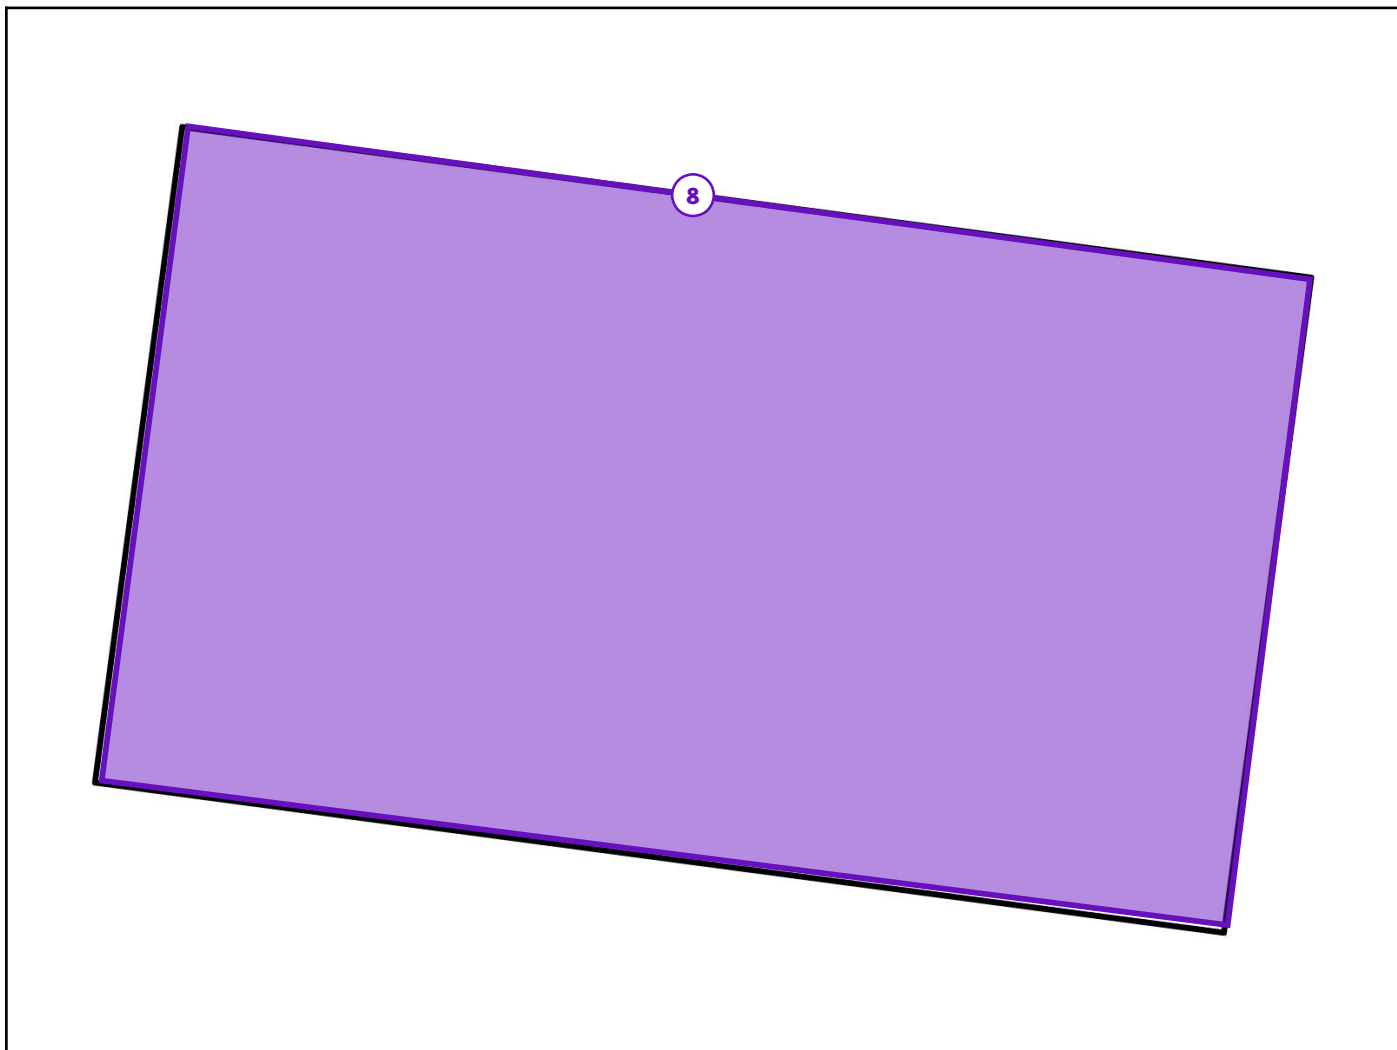
## Plan 2.1: Bijgebouw plan

Beschrijving	Type	Actie
8. Dakbedekking - tuinhuis	Overige ruimte of materiaal	-
