Asbestinventarisatetest

Druivenstraat 5, 3110 Rotselaar

Attestnummer : 20260626-000330.000

Niet-asbestveilig

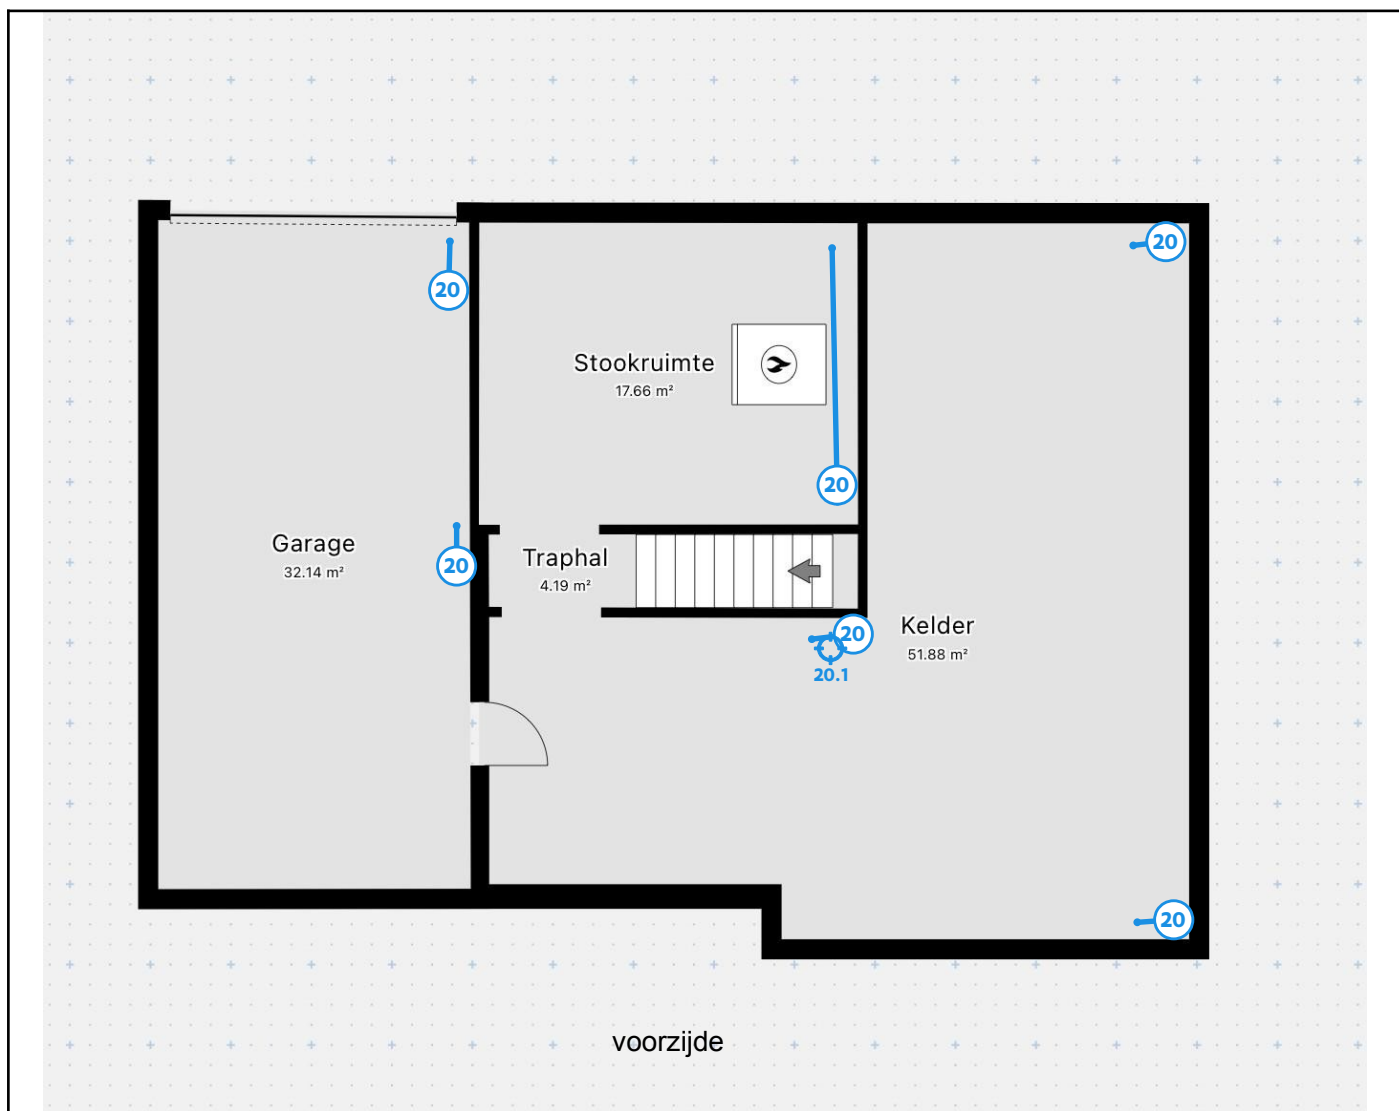
Plan 1.2: Kelder

Beschrijving	Type	Actie
20. Smeerlaag rond buizen (kelder)	Geen asbest	-
20.1 Code: 3	Puntmonster	-

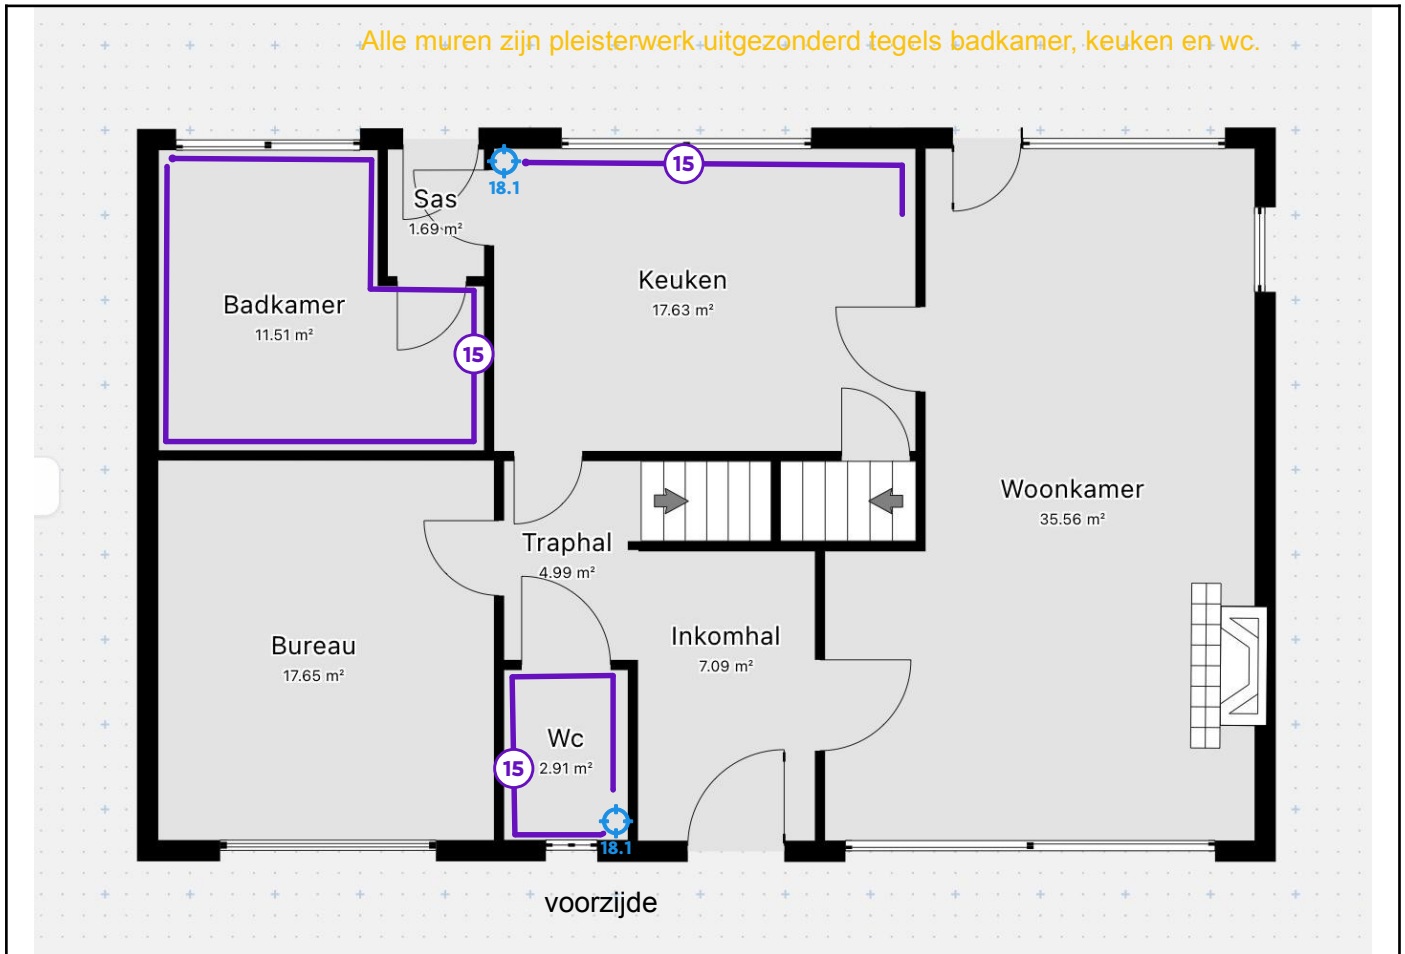
Plan 1.6: Gelijkvloers

Beschrijving	Type	Actie
15. Tegellijn tegels badkamers, wc & keuken (niet zichtbaar)	Advies	-
18. Pleisterwerk muur	Geen asbest	-
18.1 Code: 1	Mengmonster	-

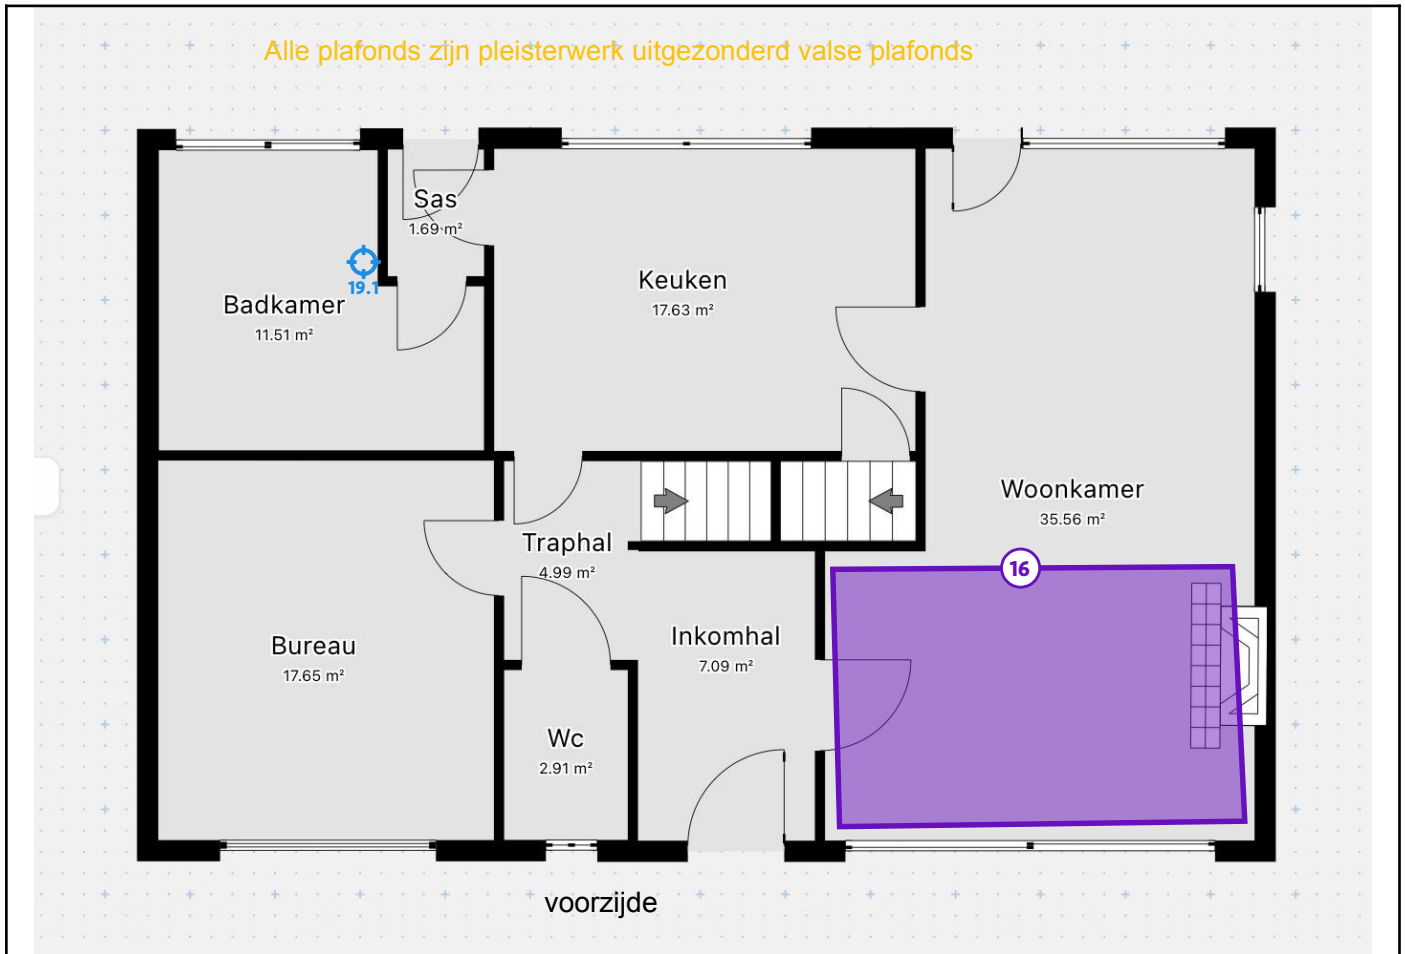
Plan 1.7: Gelijkvloers

Beschrijving	Type	Actie
16. Ruimte achter valse plafonds.	Advies	-
19. Pleisterwerk plafond	Geen asbest	-
19.1 Code: 2	Mengmonster	-

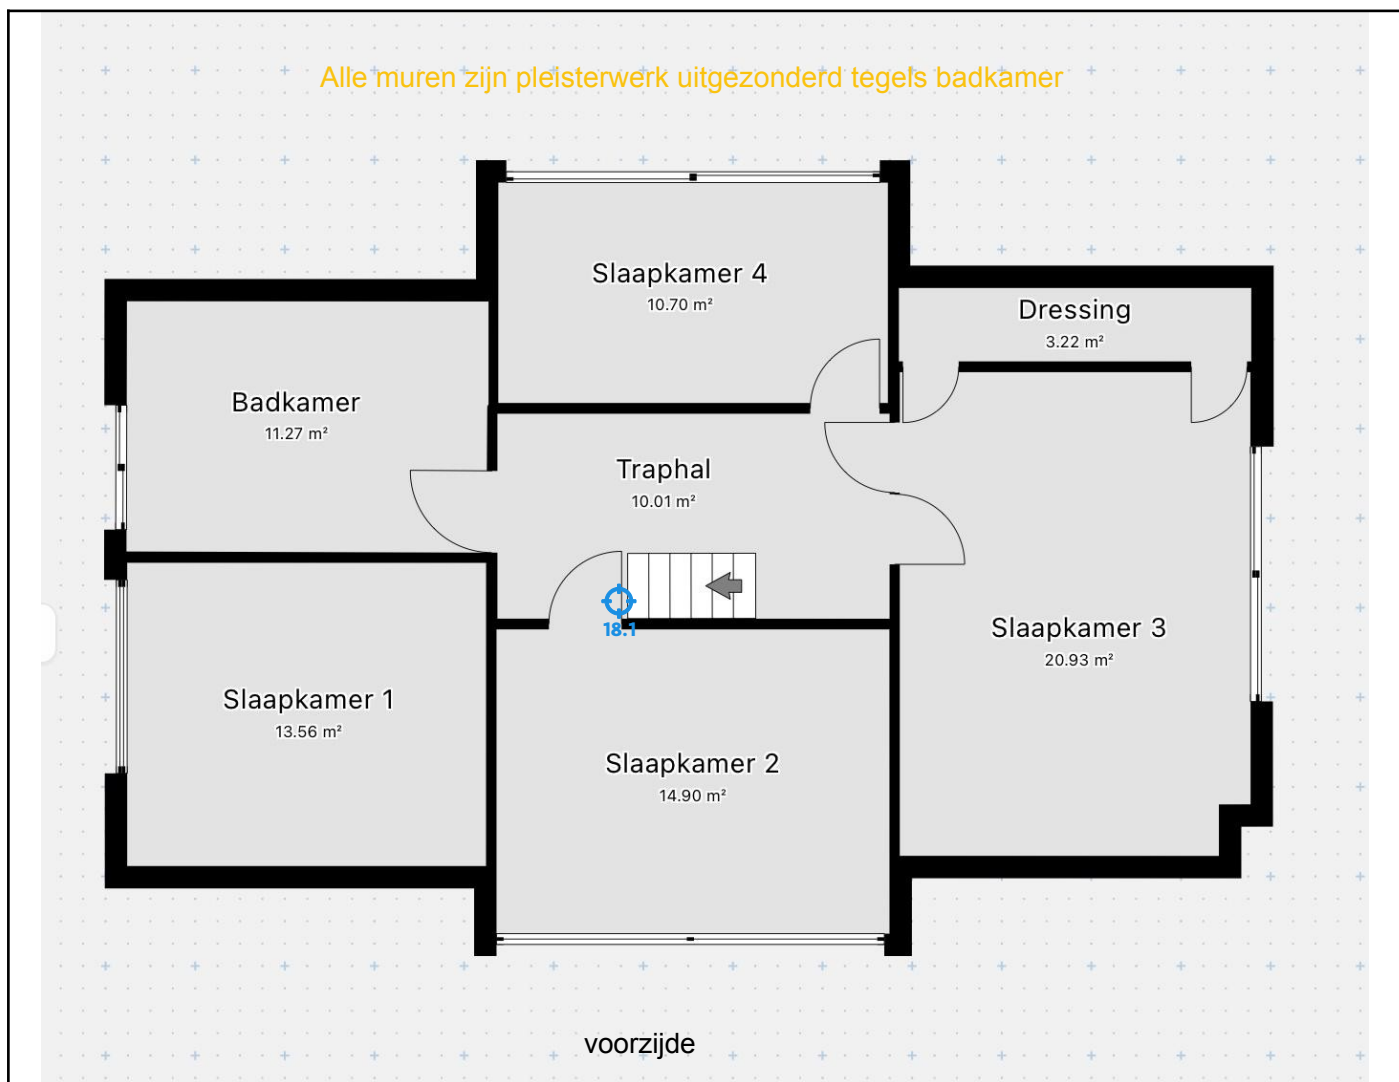
Plan 1.10: Verdieping 1

Beschrijving	Type	Actie
18. Pleisterwerk muur	Geen asbest	-
18.1 Code: 1	Mengmonster	-

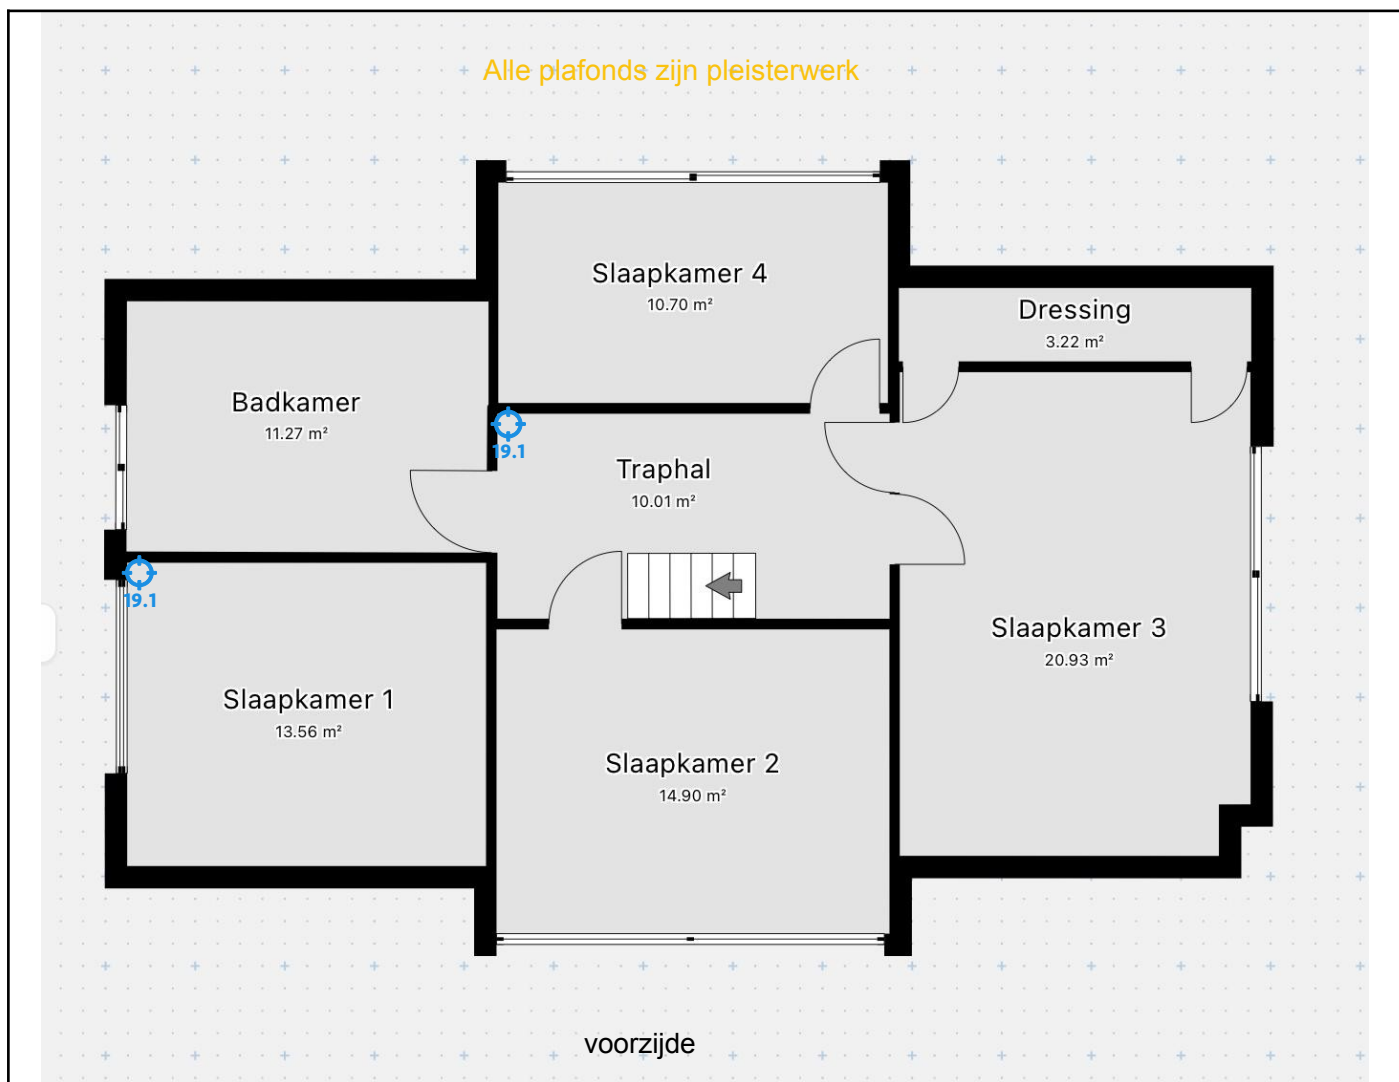
Plan 1.11: Verdieping 1

Beschrijving	Type	Actie
19. Pleisterwerk plafond	Geen asbest	-
19.1 Code: 2	Mengmonster	-

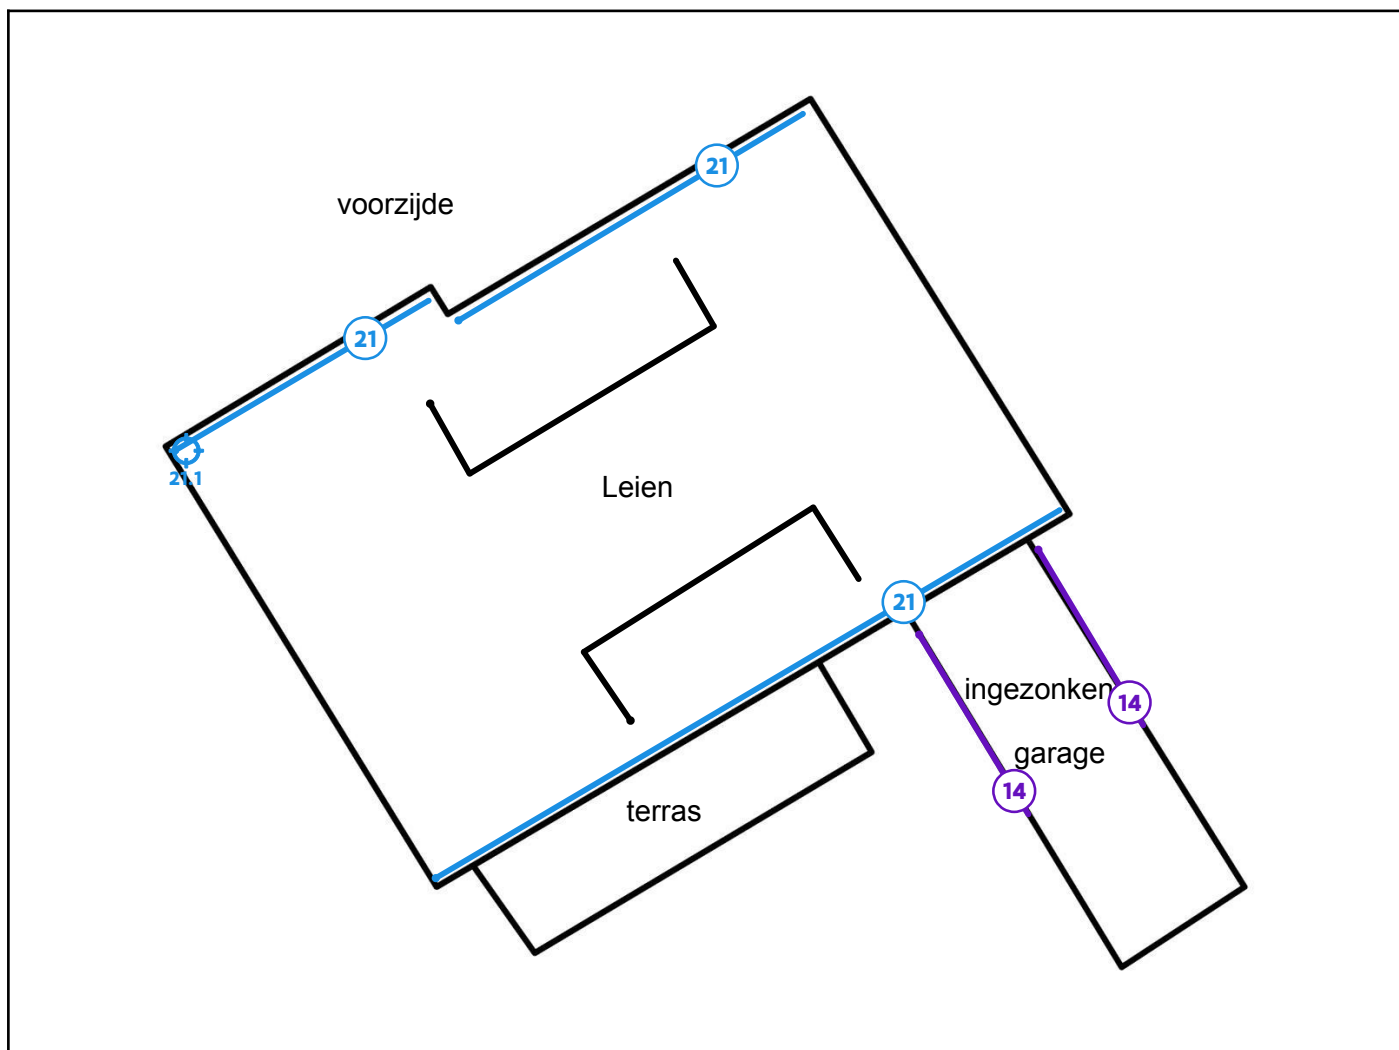
Plan 1.14: Woning plan

Beschrijving	Type	Actie
14. Dekstenen: niet verdacht	Advies	-
21. Dakgoot roofing	Geen asbest	-
21.1 Code: 8	Puntmonster	-

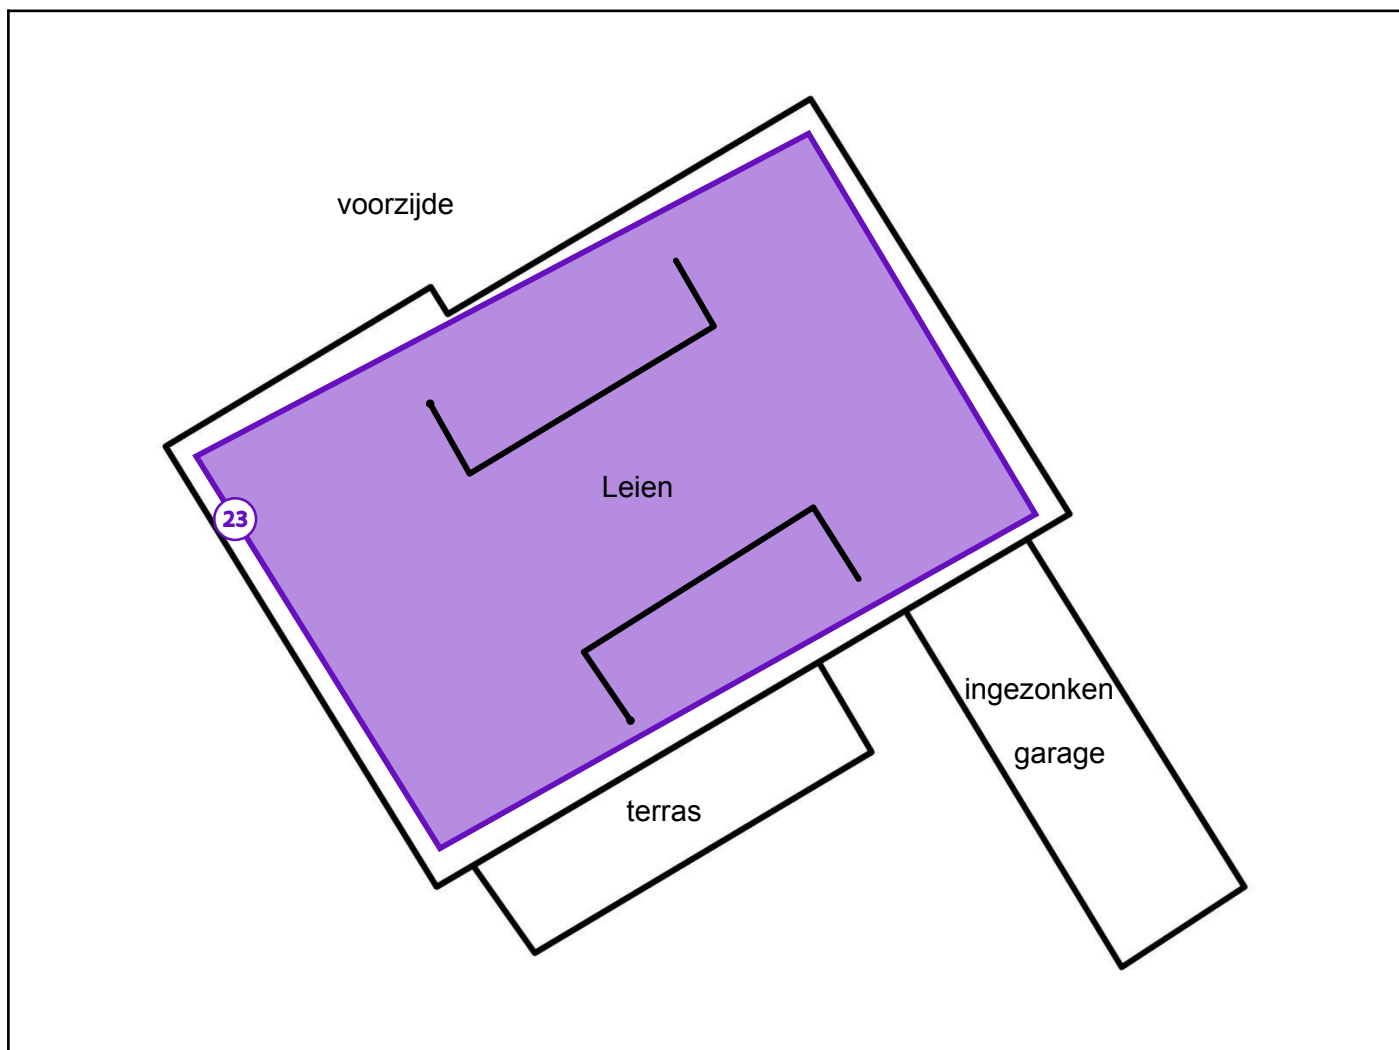
Plan 1.16: Woning plan

Beschrijving	Type	Actie
23. Onderdak woning (niet aanwezig)	Overige ruimte of materiaal	-

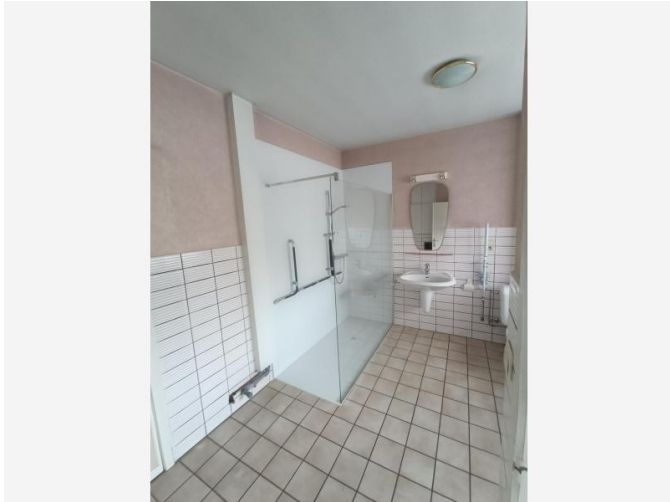
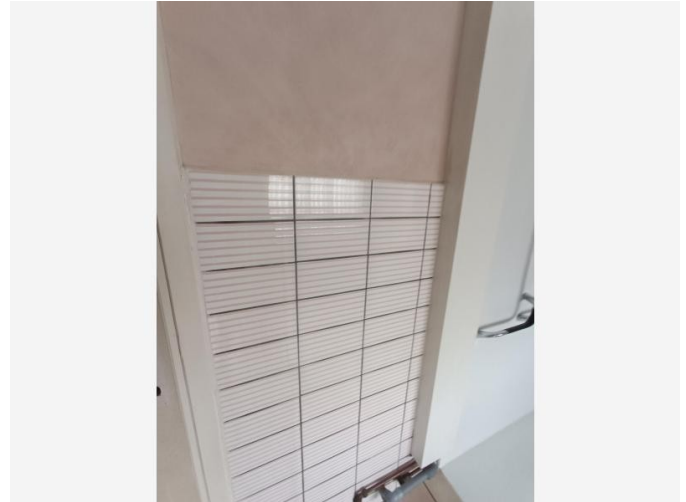
Fiche 15: Tegelijm tegels badkamers, wc & keuken (niet zichtbaar)

Informatie over een materiaal dat de asbestdeskundige niet kan waarnemen of vaststellen

Basis voor advies	Beoordeling op basis van expertise, zonder een vaststelling door de asbestdeskundige.
-------------------	---

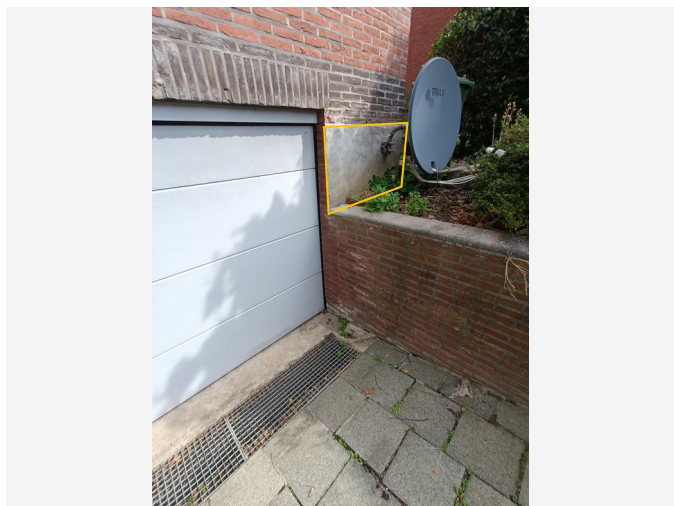
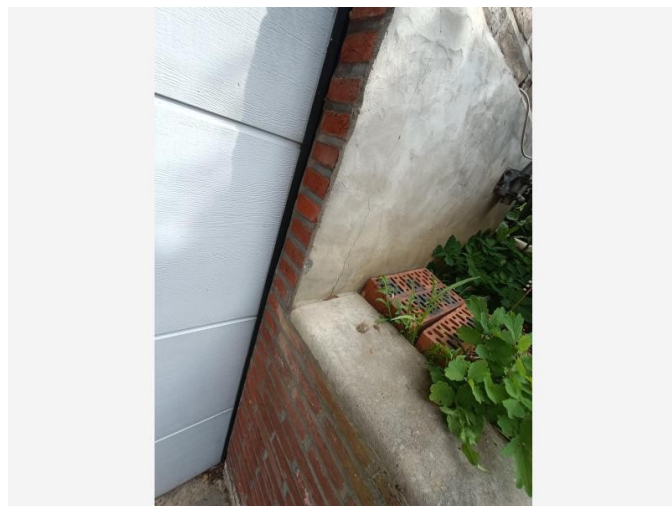
Beschrijving	Cementering buitengevel
Omgeving	Buiten
Primaire drager	Wand buitenschil
Bindmiddel van materiaal	Cement
Gebondenheid op basis van bindmiddel	Hecht
Hoeveelheid (oppervlakte - aantal)	• 1,50 m ² - 1 stuk
Totale oppervlakte	1,50 m ²
Identificatiemethode	Een monstername door de asbestdeskundige met laboanalyse door een asbestlabo.
Destructieve handeling voor identificatie	Nee
Opmerking	De vermelde oppervlaktes en volumes betreffen een beredeneerde raming. Er worden geen rechten verleend aan deze oppervlaktes/volumes. (staal genomen van twee plaatsen)

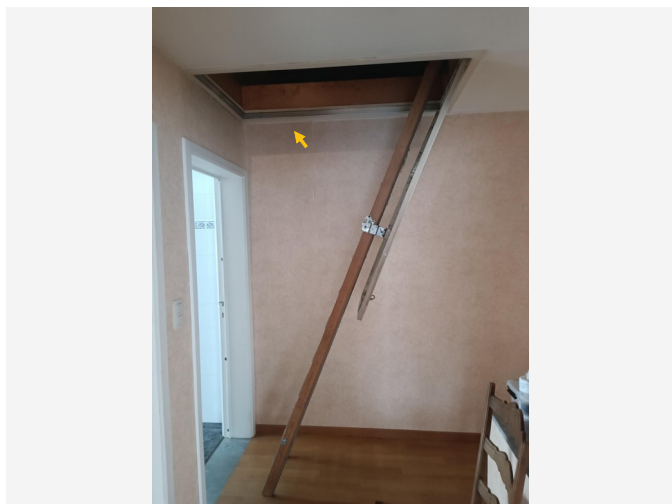
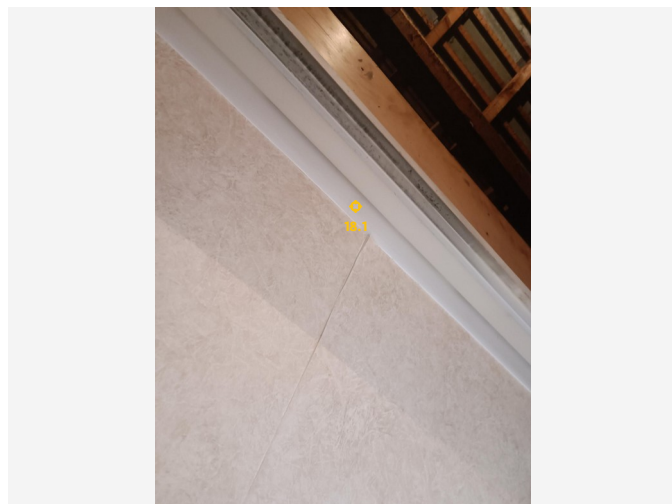
Beschrijving	Pleisterwerk muur
Omgeving	Binnen
Primaire drager	Binnenwand
Bindmiddel van materiaal	Gips - kalk
Gebondenheid op basis van bindmiddel	Niet-hechtgebonden
Hoeveelheid (oppervlakte - dikte - aantal)	• 200,00 m ² - 2,00 cm - 1 stuk
Totaal volume	4,00 m ³
Identificatiemethode	Een monstername door de asbestdeskundige met laboanalyse door een asbestlabo.
Destructieve handeling voor identificatie	Nee
Opmerking	<p>Volgens het inspectieprotocol is een monstername van het pleisterwerk verplicht om dit te identificeren als niet-asbesthoudend.</p> <p>Locatie staalnames: individuele ruimte: wc / natte ruimte: keuken/ traphal: verdieping 1 / stookruimte: geen pleisterwerk</p> <p>De vermelde oppervlaktes en volumes betreffen een beredeneerde raming.</p> <p>Er worden geen rechten verleend aan deze oppervlaktes/volumes.</p> <p>De dikte is een raming die voorkomt uit de monsterplaatsen en is daarom niet altijd representatief.</p>

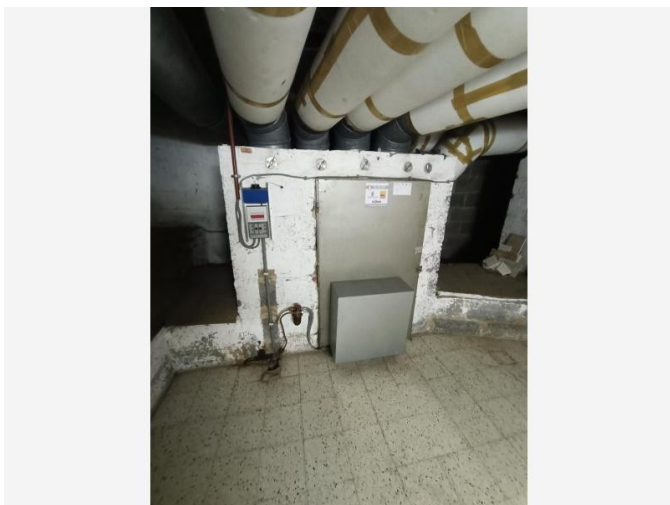
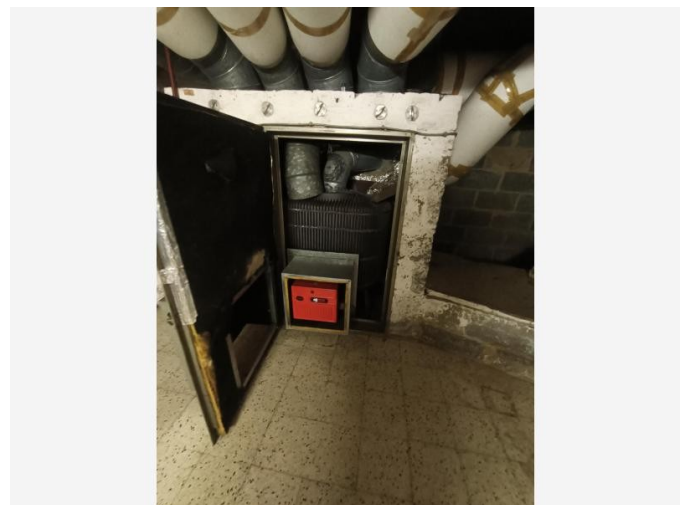
Beschrijving	Notitie	Terug te vinden op plannen
Fiche 22: CV Ketel in kelder	<p>De cv-ketel werd gecontroleerd, er is geen bouwjaar gekend en er zijn geen asbestverdachte toepassingen zichtbaar.</p> <p>Er is geen informatie beschikbaar over het al dan niet gebruik van asbestverdachte toepassingen in dit type cv ketel.</p> <p>Wij adviseren om de cv ketel te laten controleren door een opgeleid techniek met een basisopleiding van 8u asbest.</p>	-
Fiche 23: Onderdak woning (niet aanwezig)	Er is geen verdacht onderdak vastgesteld.	Plan 1.16: Woning plan
