Asbestinventarisatetest

Boomstraat 94, 2880 Bornem

Attestnummer : 20260627-000133.000

Uitgegeven op : 27.06.2026

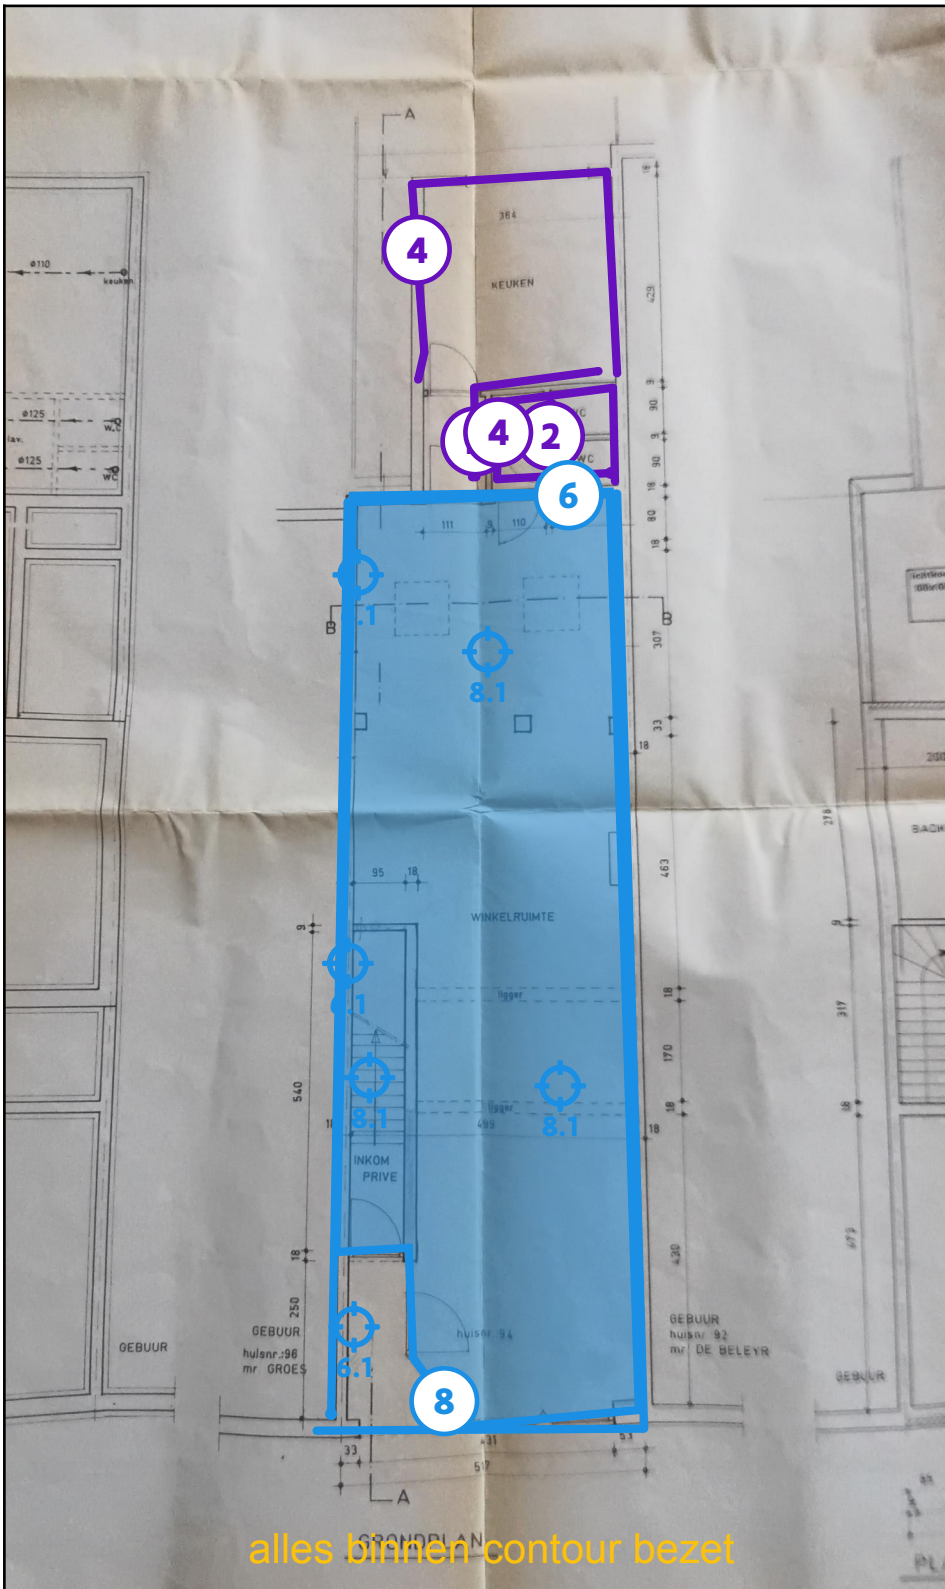
Plan 1.2: gelijkvloers

2. Gipsplaat in wc	Advies	-
4. lijm achter intacte tegels	Advies	-
6. pleister op de muren	Geen asbest	-
6.1 Code: pleister mur	Mengmonster	-
8. pleister op de plafonds	Geen asbest	-
8.1 Code: pleister plaf	Mengmonster	-

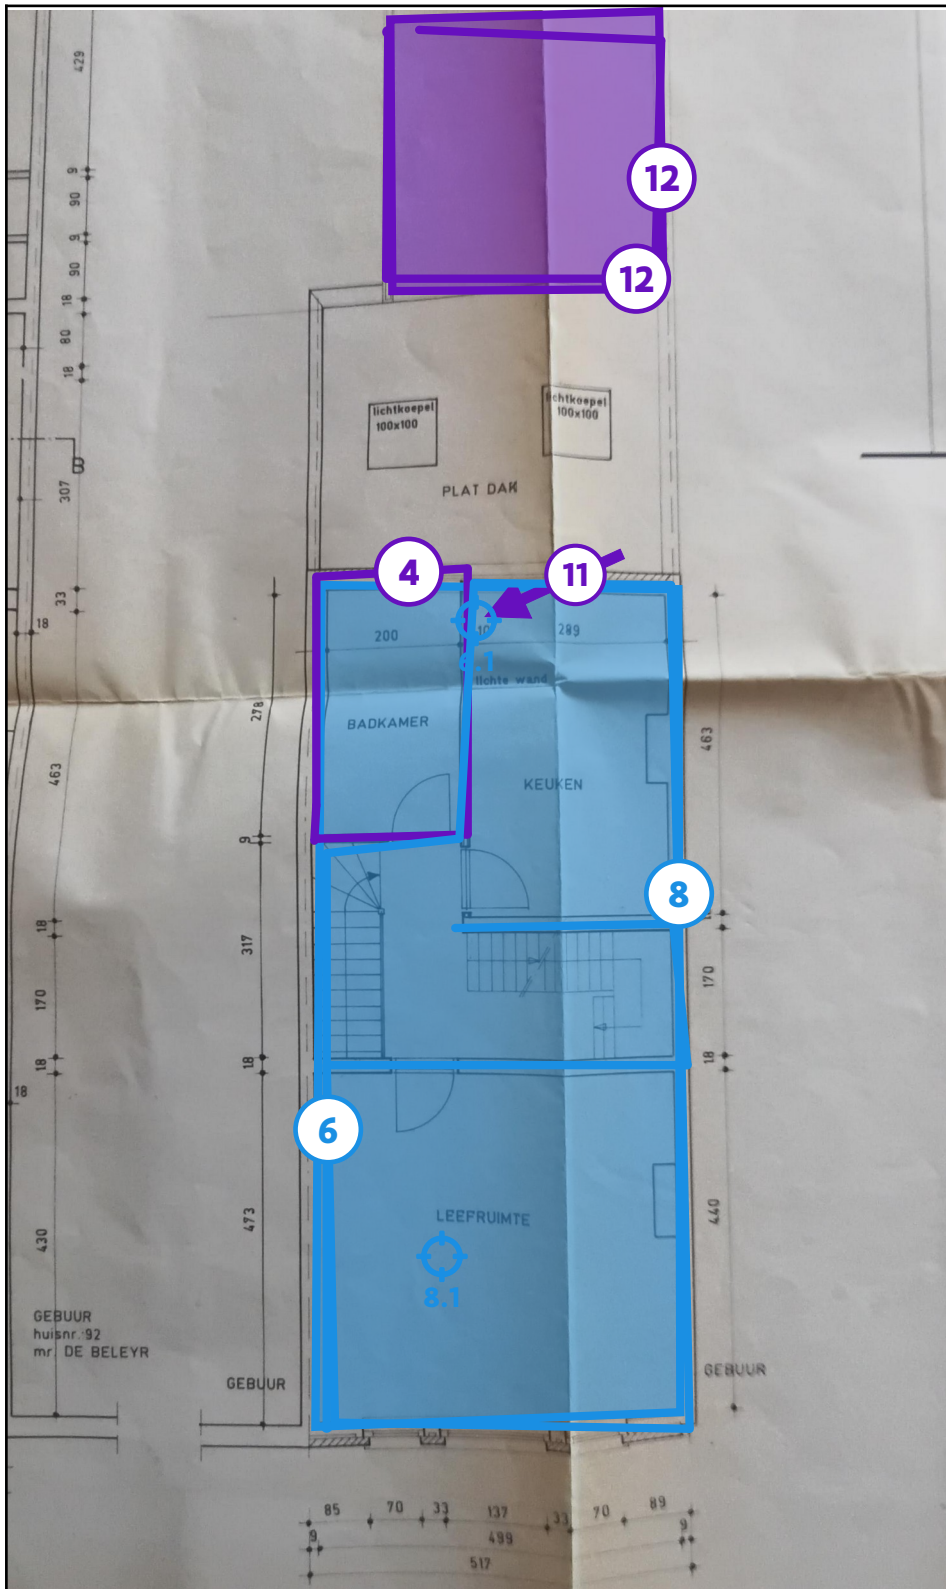
Plan 1.3: Eerste verdiep

4. lijm achter intacte tegels	Advies	-
6. pleister op de muren	Geen asbest	-
6.1 Code: pleister mur	Mengmonster	-
8. pleister op de plafonds	Geen asbest	-
8.1 Code: pleister plaf	Mengmonster	-
11. Tweede cv ketel	Overige ruimte of materiaal	-
12. Gipsplaat plafond buro	Overige ruimte of materiaal	-

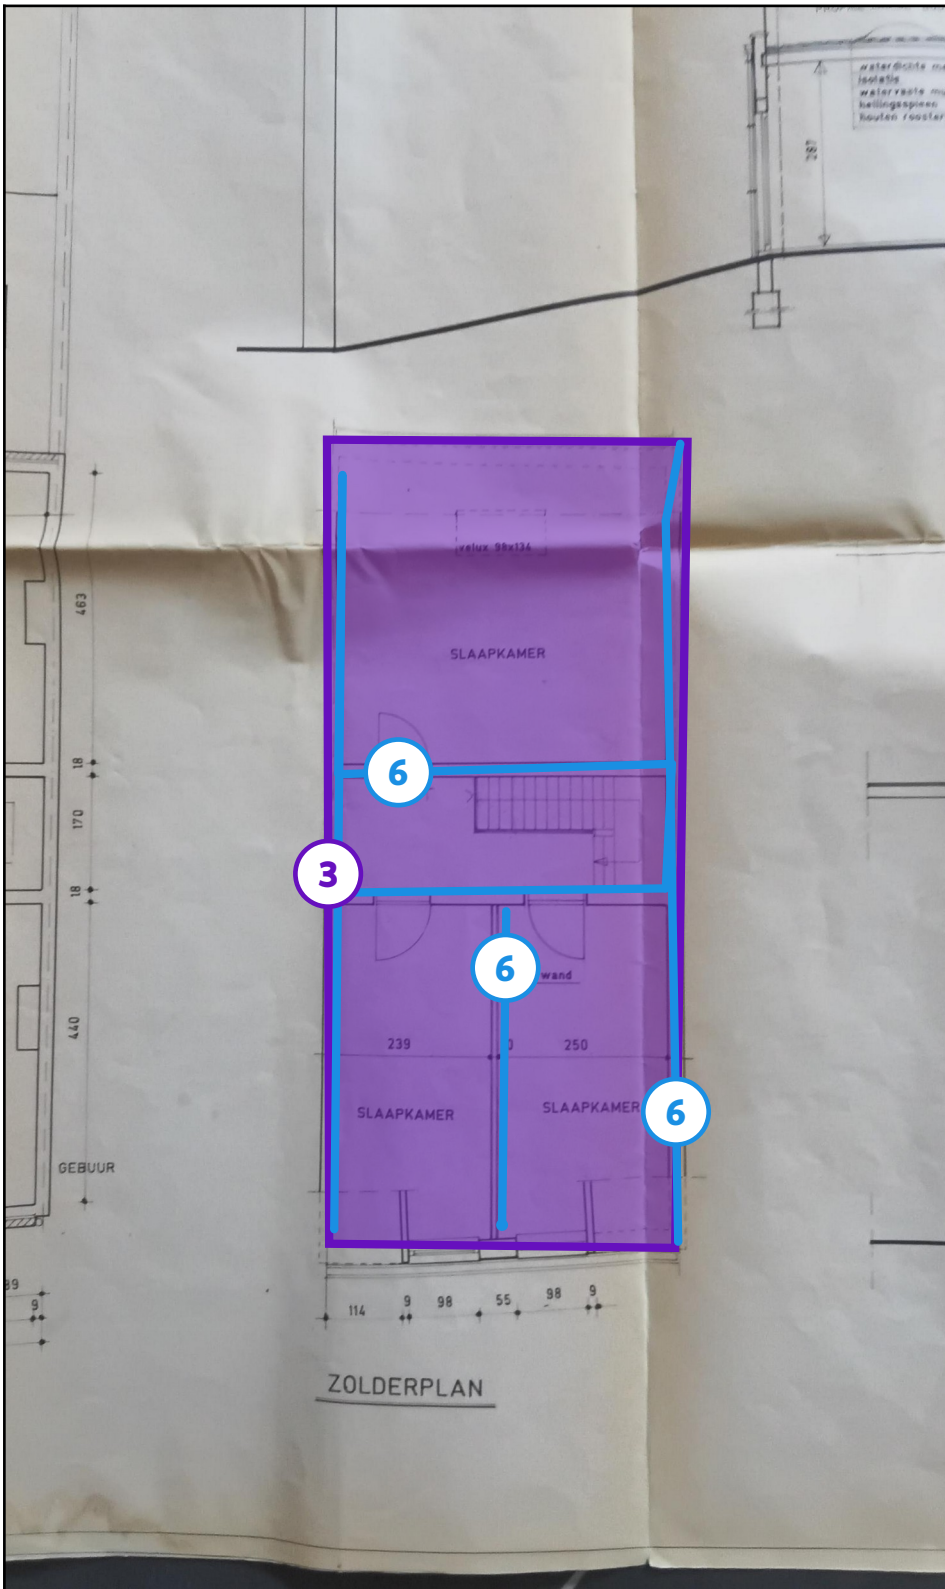
Plan 1.4: tweede verdiep

3. Vals plafond op plus 2	Advies	-
6. pleister op de muren	Geen asbest	-

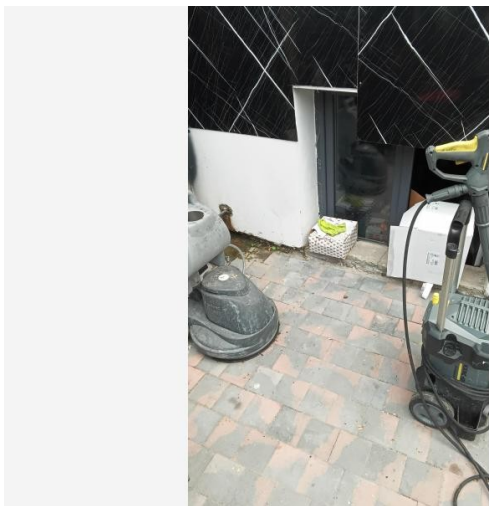
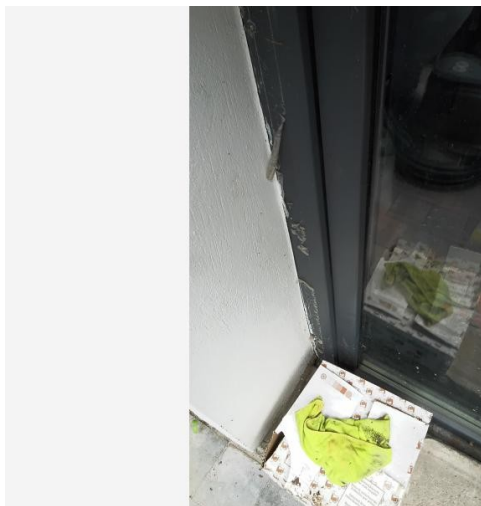
Beschrijving	Notitie	Terug te vinden op plannen
Fiche 9: Recente cv	-	Plan 1.1: kelder
Fiche 10: alle ramen met soepele kit	Ramen zijn van een recent bouwjaar. kit is soepel en/of met rubbers	-
Fiche 11: Tweede cv ketel	-	Plan 1.3: Eerste verdiep
Fiche 12: Gipsplaat plafond buro	-	Plan 1.3: Eerste verdiep
Fiche 13: Onderdak folie	vastgesteld aan voorzijde, vanuit dakkapel	Plan 1.5: Hoofdgebouw dak plan
