Asbestinventarisatetest

Brandstraat 2, 2870 Puurs-Sint-Amands

Attestnummer : 20260531-000176.000

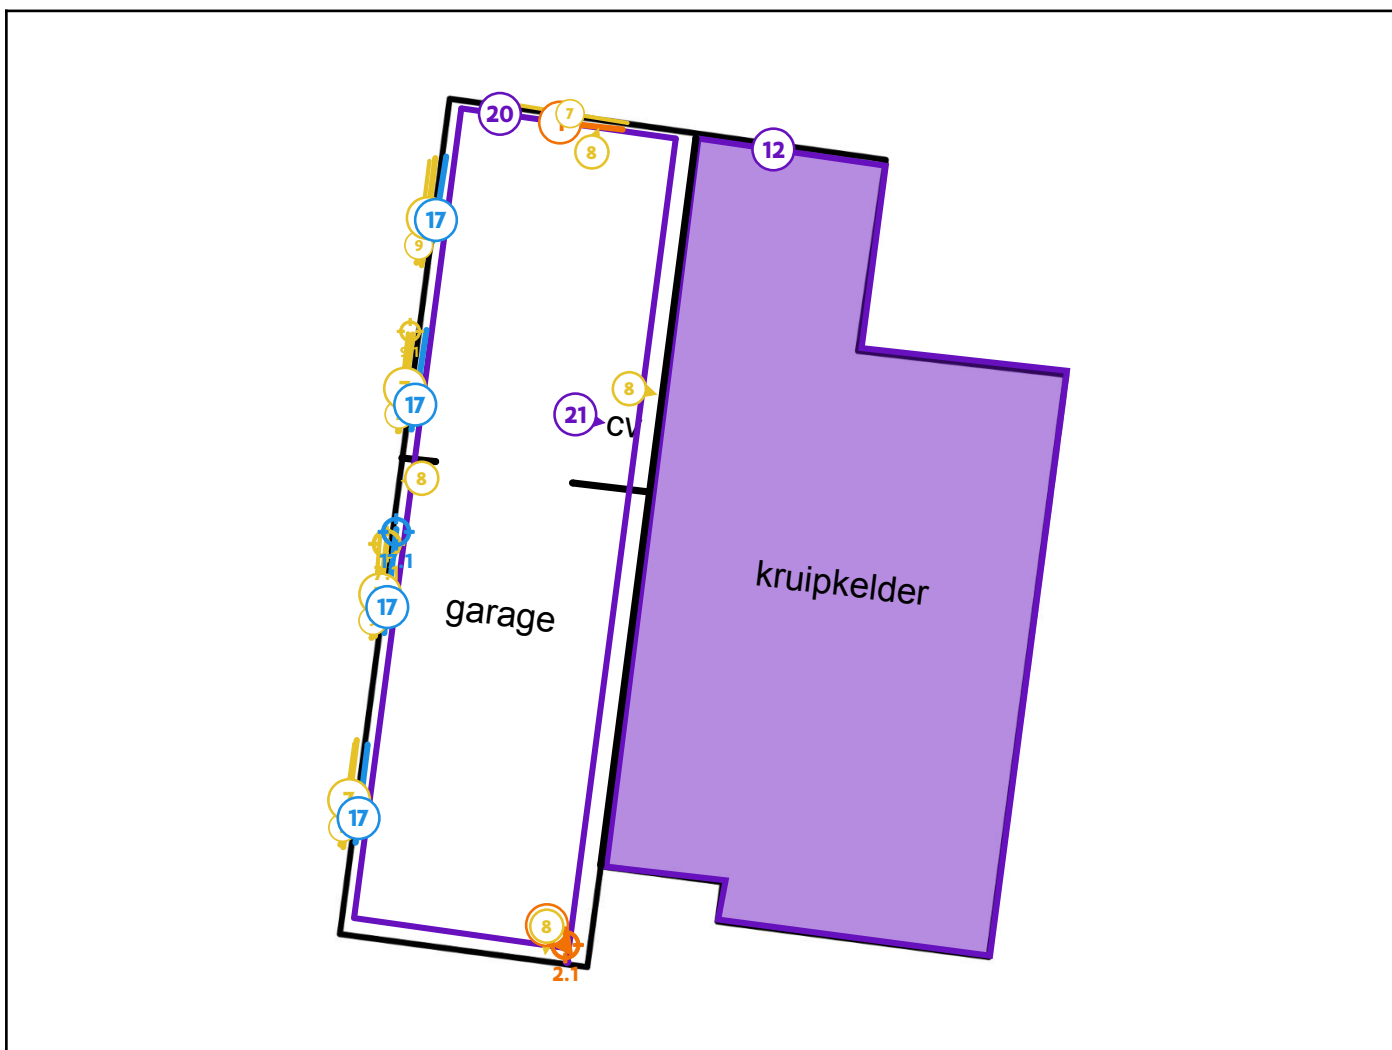
Plan 1.1: A1 - Garage - kruipkelder

Beschrijving	Type	Actie
1. Vezelcement plaat in het deurkader van de garage	Asbestmateriaal	Verwijderen
2. Doorvoerbuïs in de garage (waterleiding)	Asbestmateriaal	Verwijderen
2.1 Code: A1-5.1	Puntmonster	-
7. Mastiek tussen gevel en aluminium raamprofielen	Asbestmateriaal	Zorgvuldig beheren
7.1 Code: A1-2.2	Puntmonster	-
8. Elektrische toepassingen	Asbestmateriaal	Zorgvuldig beheren

9. Mastiek tussen glas en aluminium raamprofielen	Asbestmateriaal	Zorgvuldig beheren
9.1 Code: A1-2.1	Puntmonster	-
12. Kruipkelder	Beperking	-
17. Vensterbanken in de garage	Geen asbest	-
17.1 Code: A1-6.1	Puntmonster	-
20. Leidingisolatie	Overige ruimte of materiaal	-
21. CV-ketel Vaillant	Overige ruimte of materiaal	-

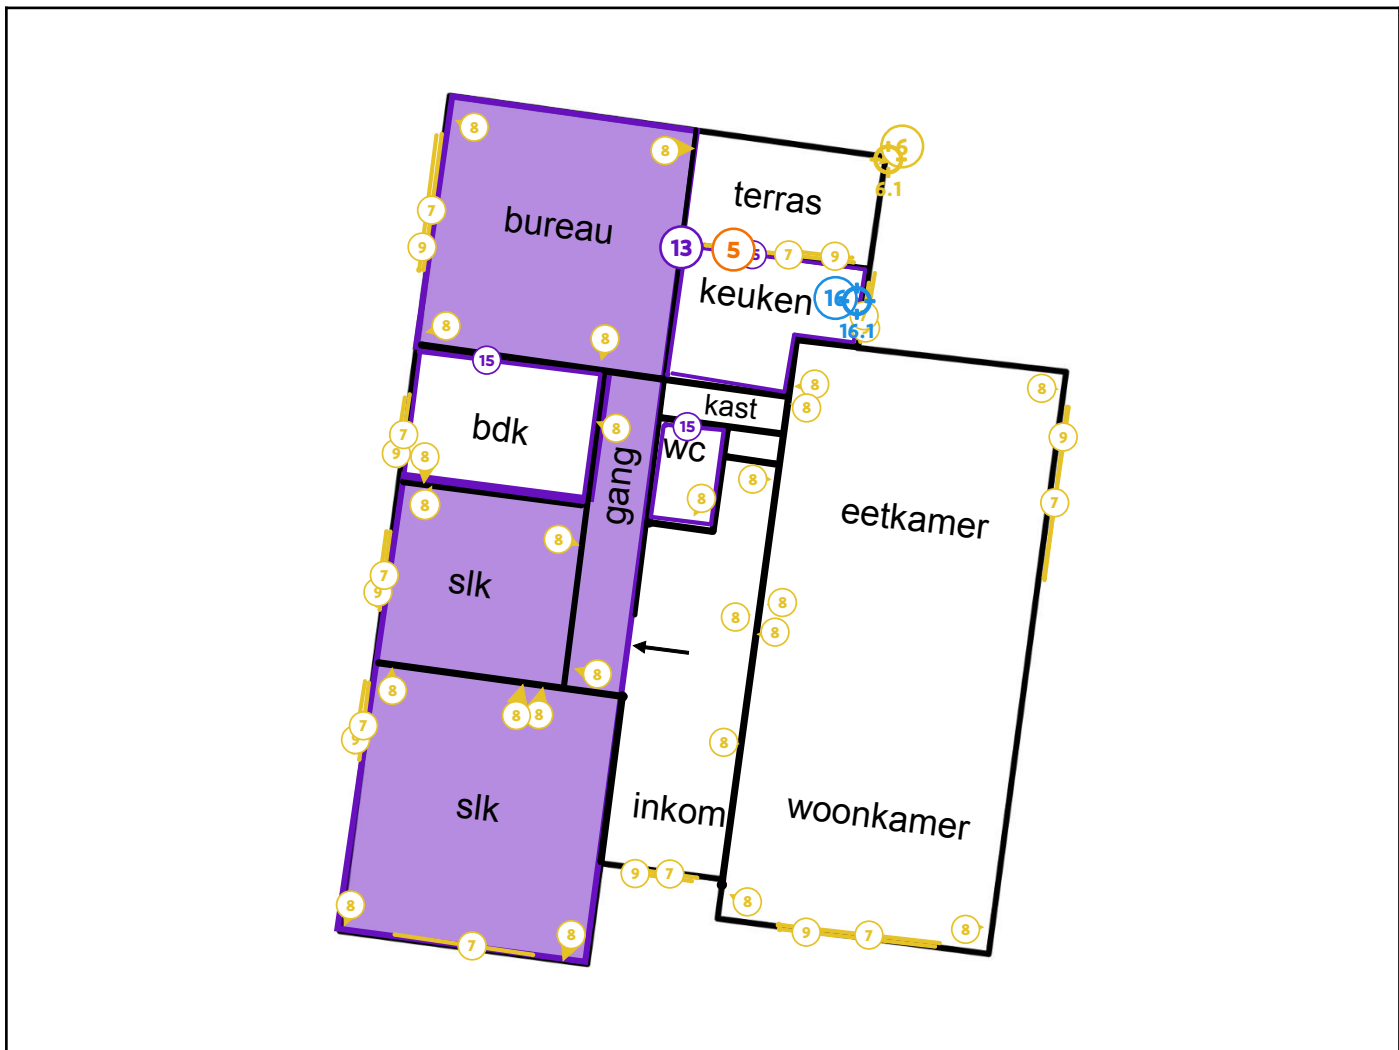
Plan 1.2: A1 - GLV

Beschrijving	Type	Actie
5. Vezelcement plaat in het deurkader van de keuken	Asbestmateriaal	Verwijderen
6. Vezelcement steunkolom (verloren bekisting)	Asbestmateriaal	Zorgvuldig beheren
6.1 Code: A1-4.1	Puntmonster	-
7. Mastiek tussen gevel en aluminium raamprofielen	Asbestmateriaal	Zorgvuldig beheren
8. Elektrische toepassingen	Asbestmateriaal	Zorgvuldig beheren

9. Mastiek tussen glas en aluminium raamprofielen	Asbestmateriaal	Zorgvuldig beheren
13. Vloerzeil in de slaapkamers en gang	Advies	-
15. Gebruikte lijm bij de faiencetegels in de keuken, badkamer en toilet	Advies	-
16. Dempingsplaat onder de spoelbak in de keuken	Geen asbest	-
16.1 Code: A1-3.1	Puntmonster	-

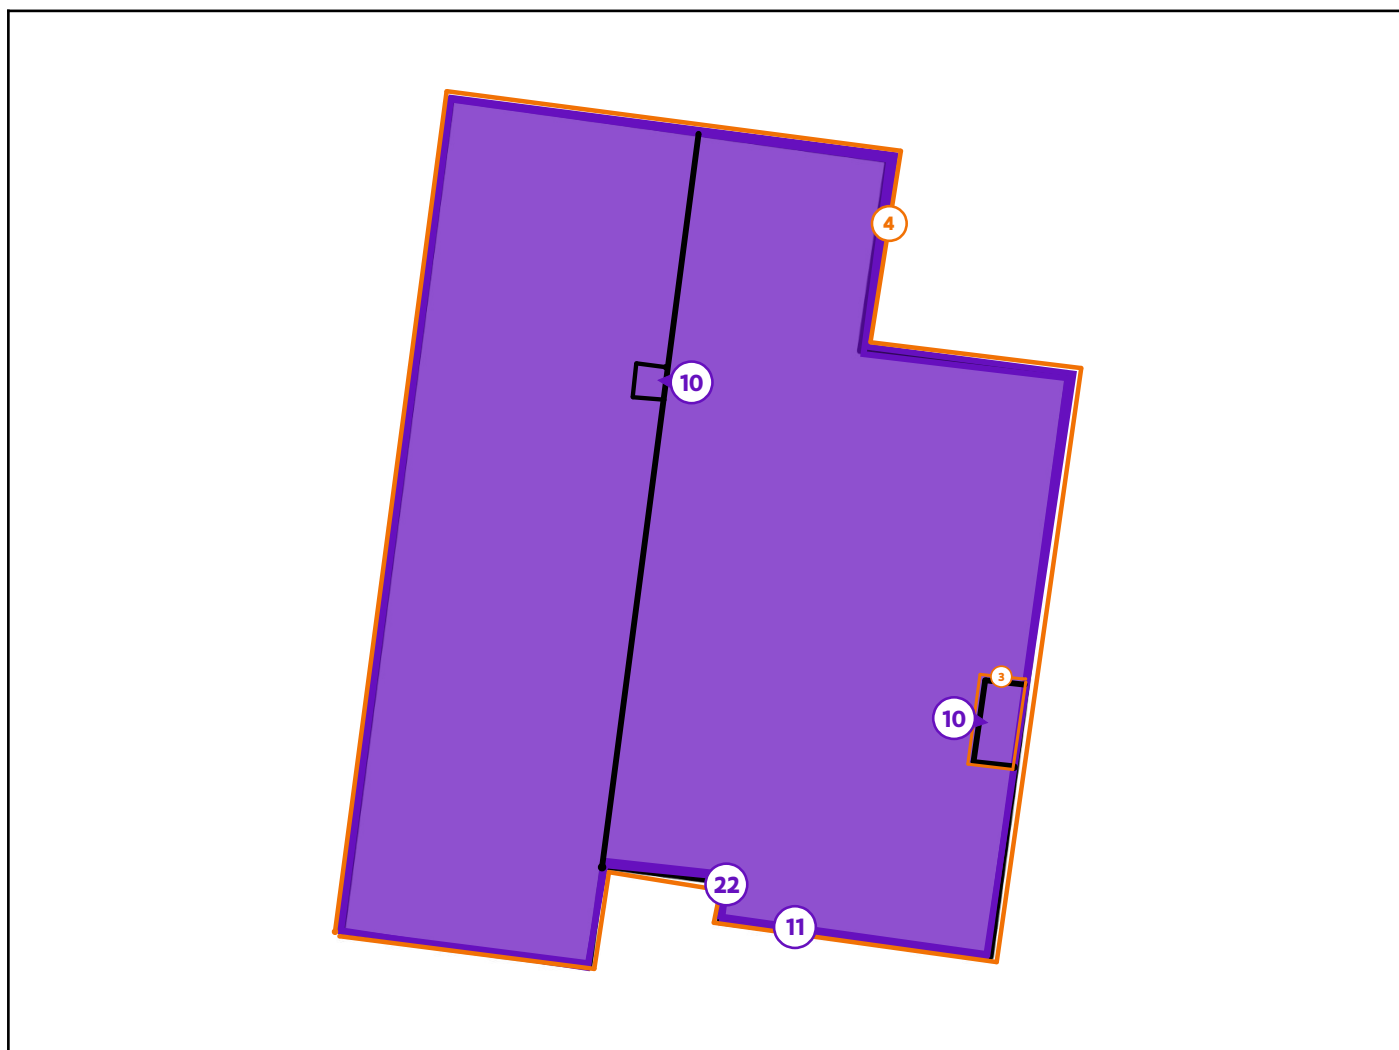
Plan 1.3: A1 - Daken

Beschrijving	Type	Actie
3. Gevelleien aan de schouw	Asbestmateriaal	Verwijderen
4. Boeiboorden - windveren	Asbestmateriaal	Verwijderen
10. Schoorstenen op het dak van de woning	Beperking	-
11. Hoofddak	Beperking	-
22. Onderdak niet waarneembaar	Overige ruimte of materiaal	-

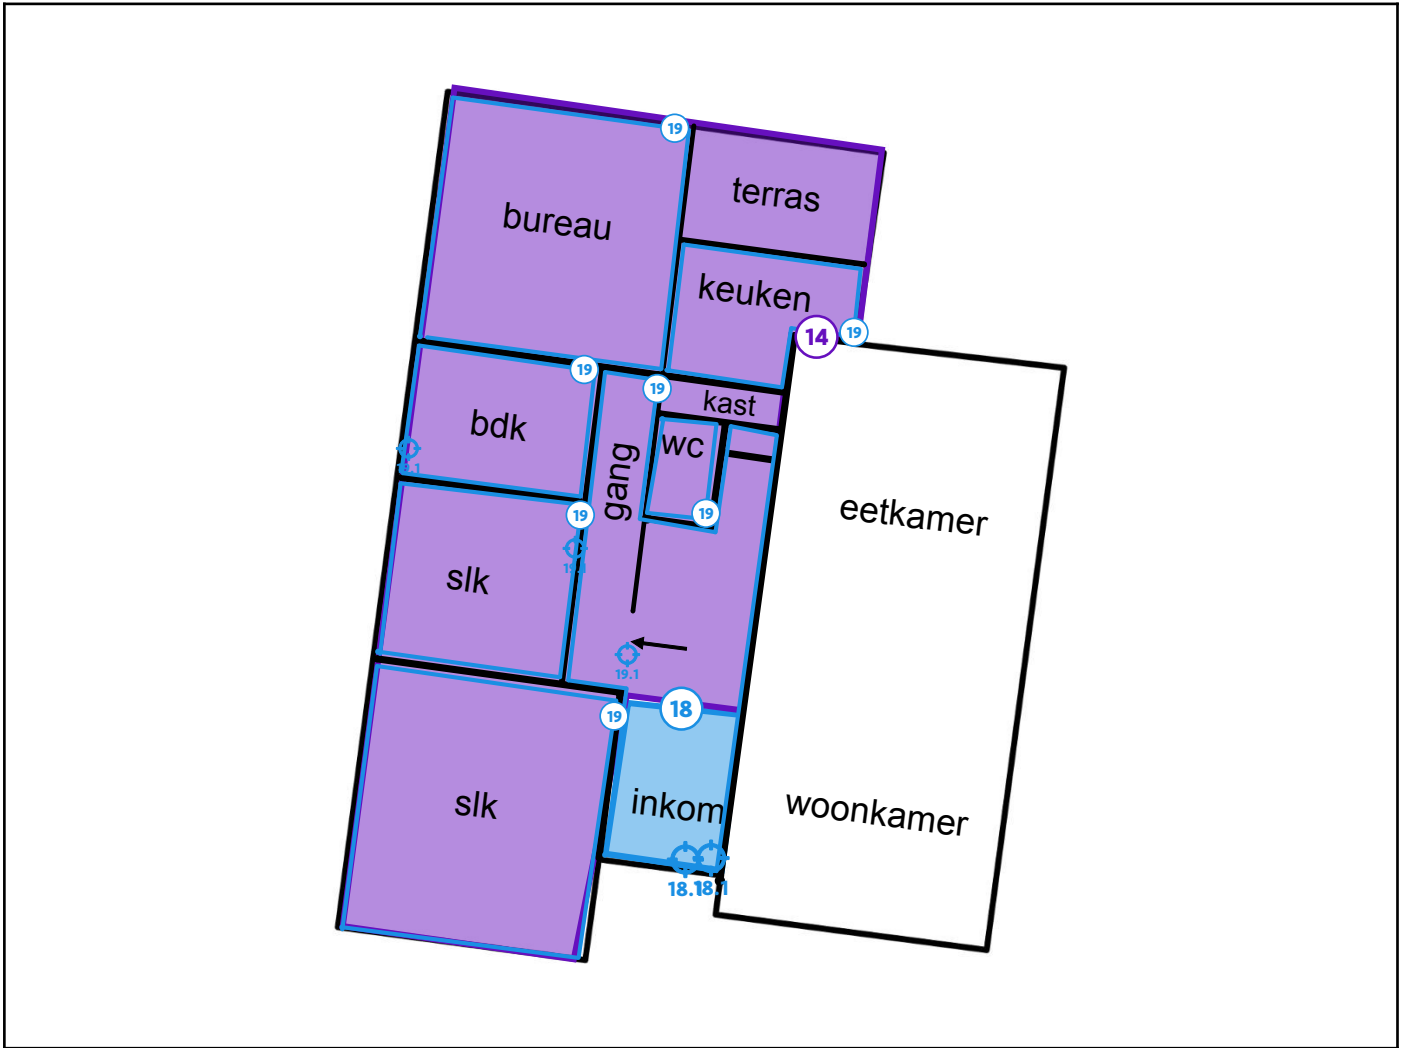
Plan 1.4: A1 - GLV (muren en plafonds)

Beschrijving	Type	Actie
14. Overige plafonds	Advies	-
18. Pleisterwerk van de plafonds	Geen asbest	-
18.1 Code: A1-1.2	Mengmonster	-
19. Pleisterwerk van de binnenwanden	Geen asbest	-
19.1 Code: A1-1.1	Mengmonster	-

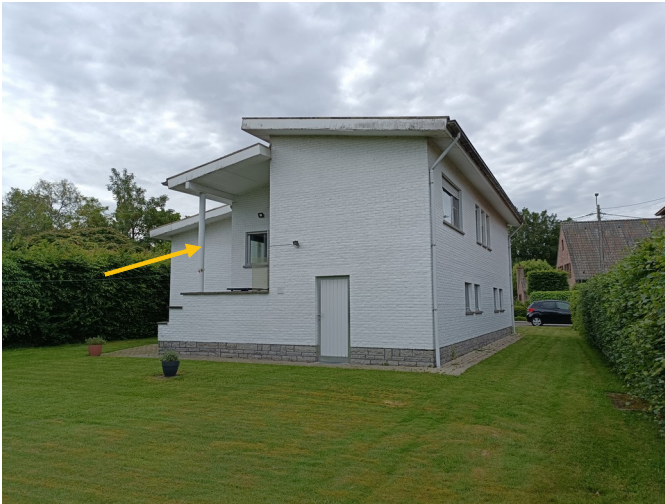
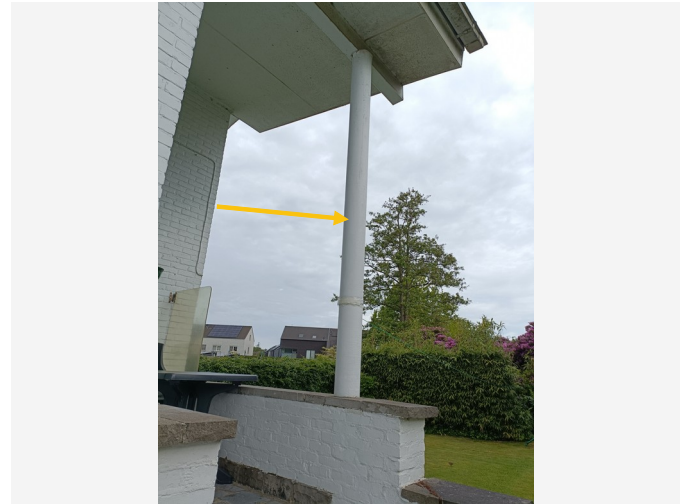
Beschrijving	Vezelcement plaat in het deurkader van de keuken
Omgeving	Grenst aan binnen- en buitenlucht
Primaire drager	Wandopening verticaal (raam, deur, ...)
Asbestmateriaal	Plaat, paneel, tablet - Geëmailleerd, type Glasal
Bindmiddel van asbestmateriaal	Cement
Gebondenheid op basis van bindmiddel	Hecht
Hoeveelheid (oppervlakte - dikte - aantal)	<ul style="list-style-type: none"> • 0,50 m² - 0,32 cm - 1 stuk
Totaal volume	0,002 m ³
Eenvoudig bereikbaar	Ja
Bevestigingswijze	<ul style="list-style-type: none"> • Geklemd
Identificatiemethode	<p>De asbestdeskundige beoordeelt het materiaal als asbestverdacht en dus asbesthoudend, en dit zonder monstername.</p> <p>Motivatie: De monstername brengt andere schade aan dan schade die inherent is aan de monstername.</p>
Destructieve handeling voor identificatie	Nee
Opmerking	<p>Asbestverdachte vezelcement glasal paneel met witte kleur gesitueerd in de deur van de keuken.</p> <p>De vermelde oppervlakten, hoeveelheden, lengtes, volumes, maten en gewichten vormen een loutere schatting op basis van visuele inspectie en beschikbare (bouwkundige) informatie; en dienen uitsluitend ter indicatie en mogen niet worden gebruikt als maatstaf voor heffing. Er kan geen enkele juridische waarde aan worden ontleend, noch vormt deze informatie enige basis voor aansprakelijkheid of schadeclaims.</p>

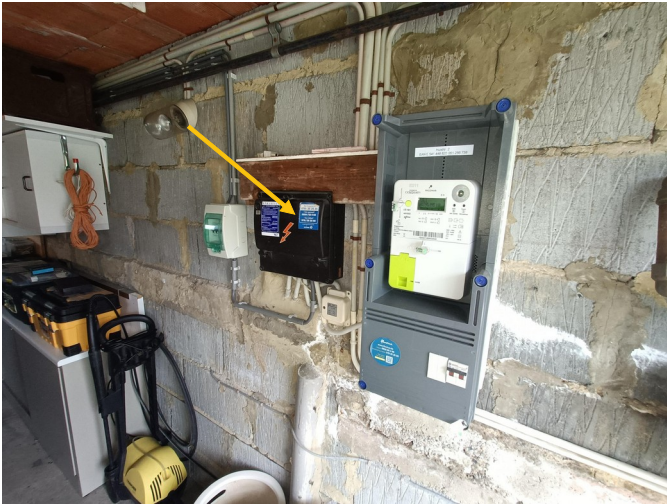
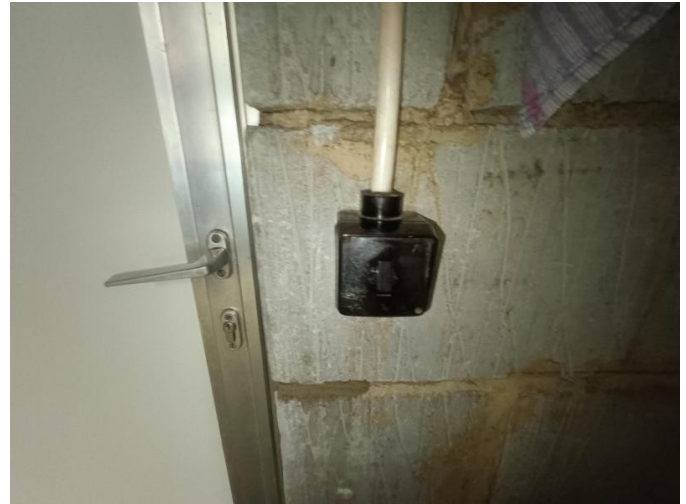
Beschrijving	Mastiek tussen gevel en aluminium raamprofielen
Omgeving	Buiten
Primaire drager	Wandopening verticaal (raam, deur, ...)
Asbestmateriaal	In-situ afwerkingslagen - Pasta, stopverf, voegsel, stopsel, vulsel, mastiek, katten, ...
Bindmiddel van asbestmateriaal	Kitten, mastiek, pasta
Gebondenheid op basis van bindmiddel	Hecht
Hoeveelheid (gewicht - aantal)	<ul style="list-style-type: none"> • 10,00 kg - 1 stuk
Totaal gewicht	10,00 kg
Eenvoudig bereikbaar	Ja
Bevestigingswijze	<ul style="list-style-type: none"> • Verlijmd, ingegoten, versmeerd
Identificatiemethode	Een monstername door de asbestdeskundige met laboanalyse door een asbestlabo.
Destructieve handeling voor identificatie	Nee
Opmerking	<p>Asbestverdachte mastiek met grijze kleur gesitueerd tussen de gevel en aluminium raamprofielen. Er werd een monster genomen aan een raam van de garage.</p> <p>De vermelde oppervlakten, hoeveelheden, lengtes, volumes, maten en gewichten vormen een loutere schatting op basis van visuele inspectie en beschikbare (bouwkundige) informatie; en dienen uitsluitend ter indicatie en mogen niet worden gebruikt als maatstaf voor heffing. Er kan geen enkele juridische waarde aan worden ontleend, noch vormt deze informatie enige basis voor aansprakelijkheid of schadeclaims.</p>
