# Asbestinventarisatetest

Alsebergsesteenweg 598, 1653 Beersel

Attestnummer : **20260326-000294.000**

Uitgegeven op : **26.03.2026**

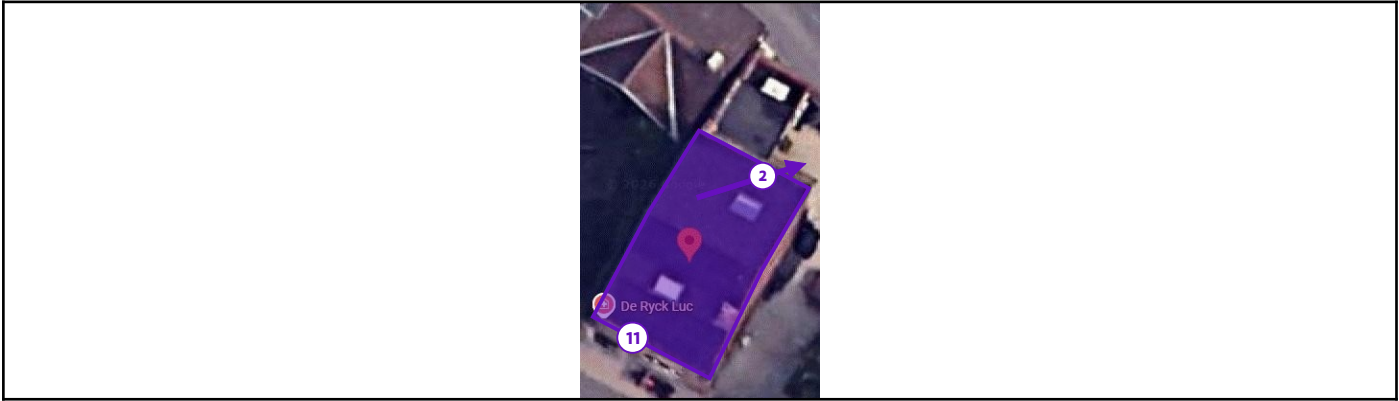
# Plan 1.3: luchtfoto daken

| Beschrijving | Type | Actie |
|---|---|---|
| 11. Geen asbestverdacht onderdak aangetroffen | Overige ruimte of materiaal | - |

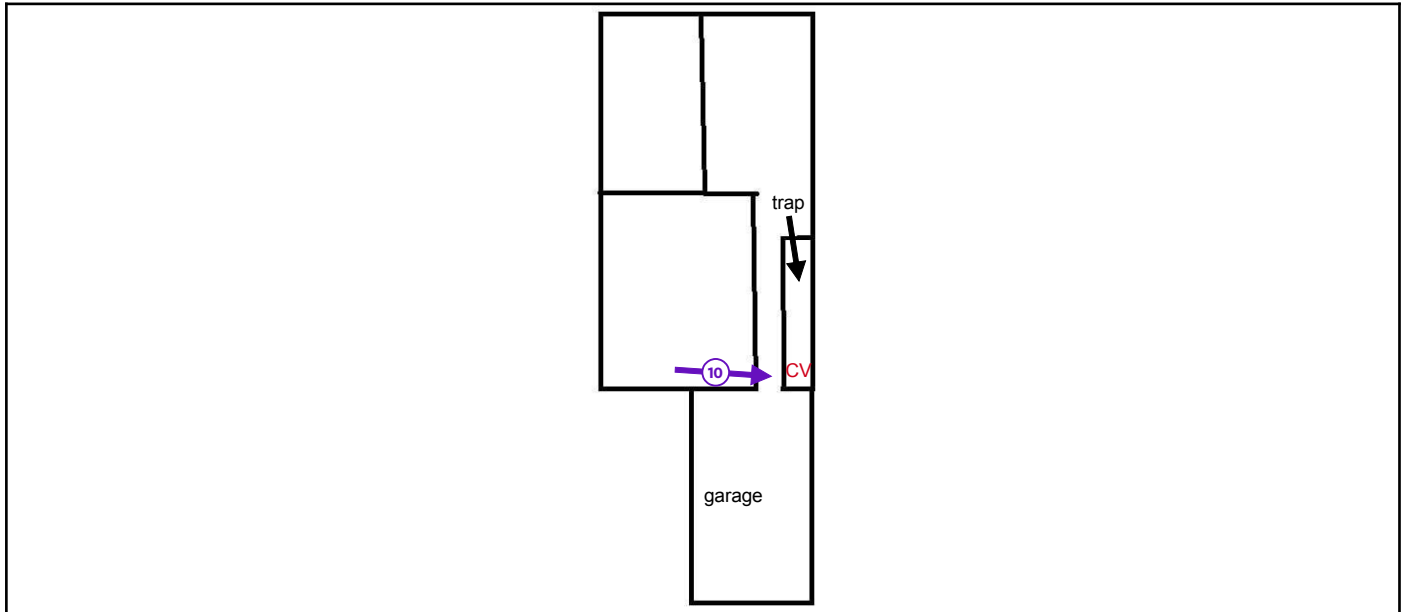
## Plan 1.4: kelderplan

| Beschrijving | Type | Actie |
|---|---|---|
| 10. CV-ketel (niet verdacht) 2022 | Overige ruimte of materiaal | - |

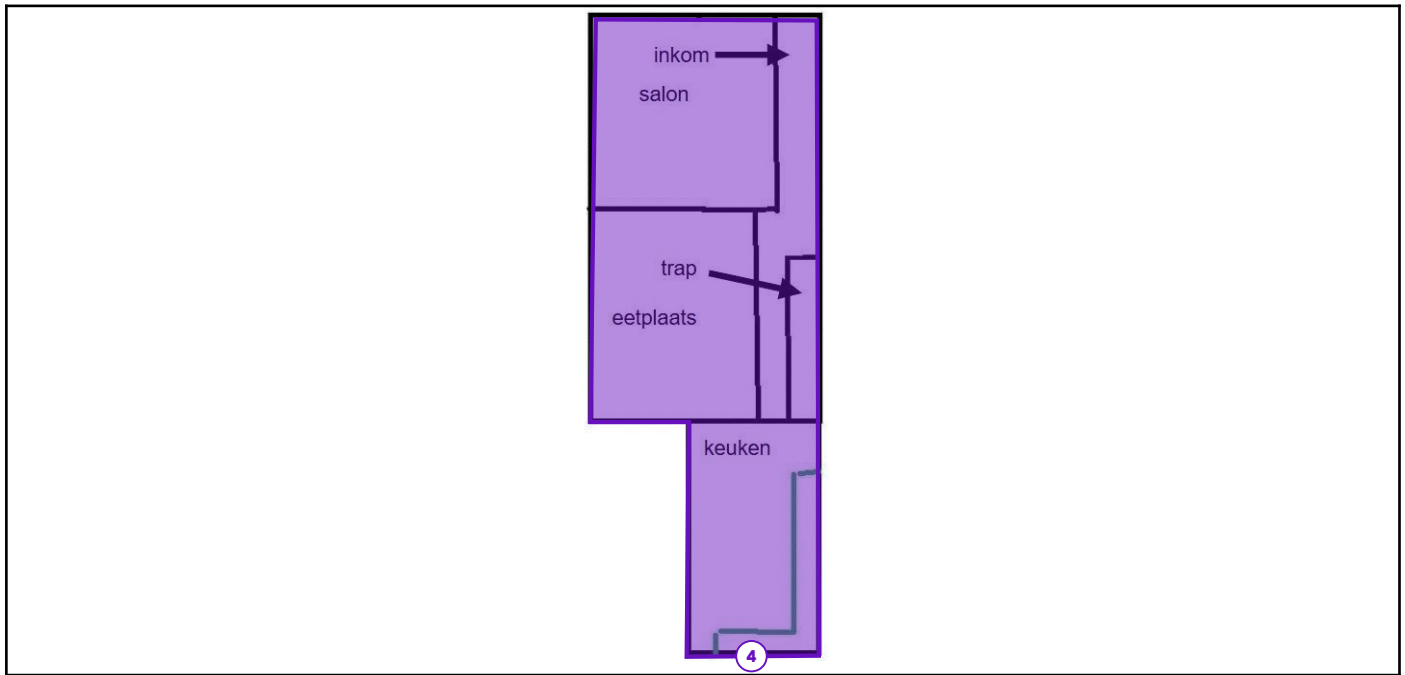
## Plan 1.9: plan gelijkvloers

| Beschrijving | Type | Actie |
|---|---|---|
| 4. tegels (lijm) | Advies | - |

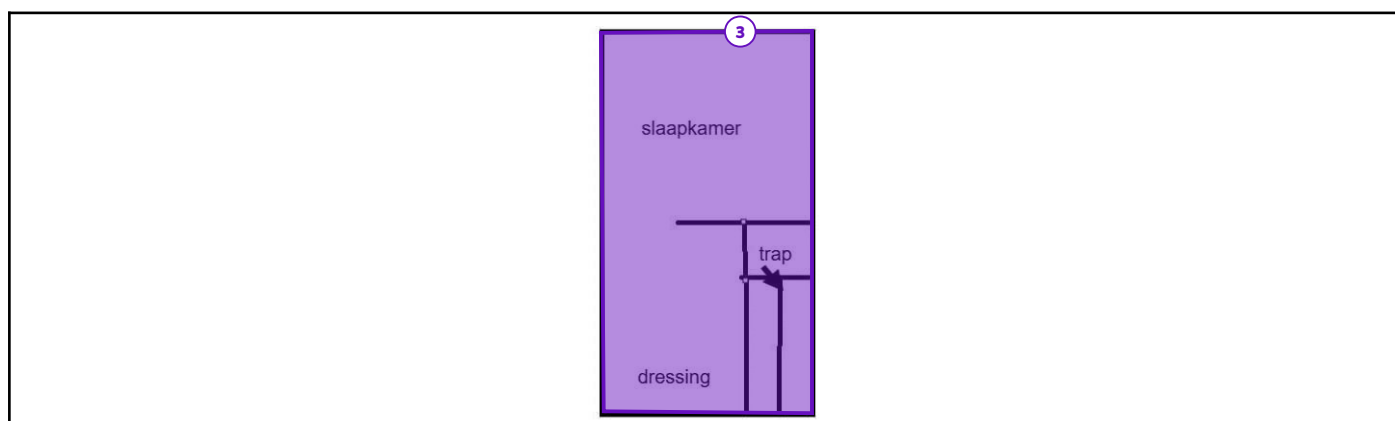
## Plan 1.16: plan tweede verdieping

| Beschrijving | Type | Actie |
|---|---|---|
| 3. Plafonds en muren bestaande uit voorzetpanelen | Advies | - |
