# Asbestinventarisatetest

Egied De Jonghestraat 140, 2880 Bornem

Attestnummer : 20260123-000375.000

Uitgegeven op : 23.01.2026

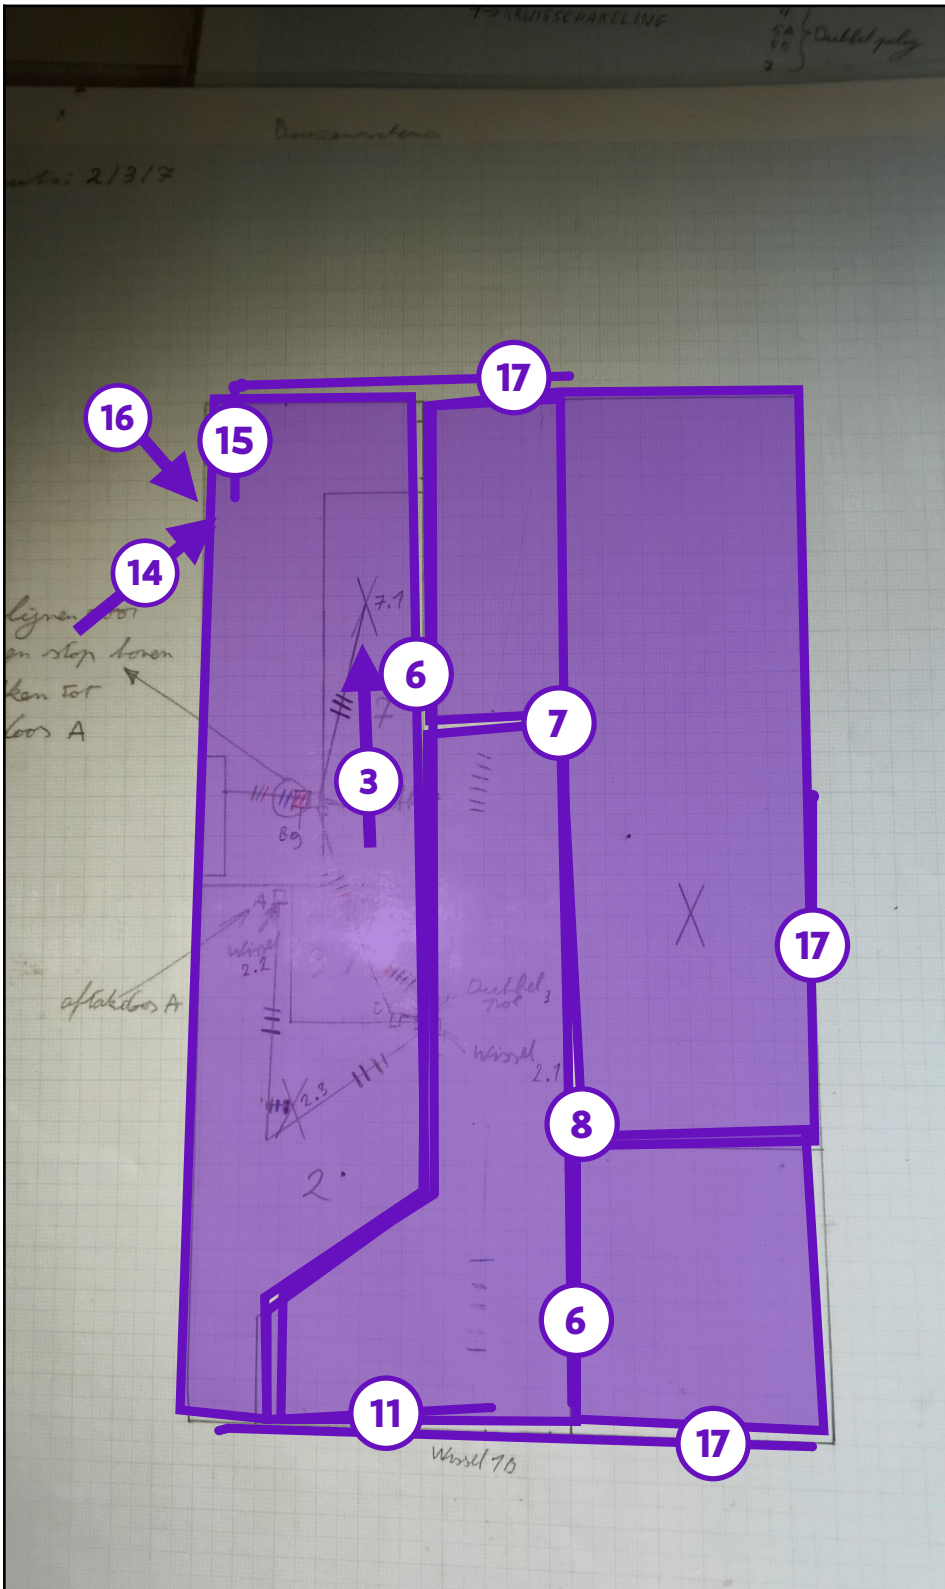
# Plan 1.1: Gelijkvloers

3. Kelder onder water	Beperking	-
6. vals plafond hout voorkamer wc traphal en cv en eerste verdiep	Advies	-
7. gipsplaat plafonds hal	Advies	-
8. Hout plafond in keuken	Advies	-
11. Hal in steen	Advies	-
14. leidingsisolatie(modern) zonder gips niet verdacht	Overige ruimte of materiaal	-
15. Rookgaskanaal niet verdacht (metaal of gres)	Overige ruimte of materiaal	-
16. Recente cv-ketel	Overige ruimte of materiaal	-
17. ramen met soepele kit	Overige ruimte of materiaal	-

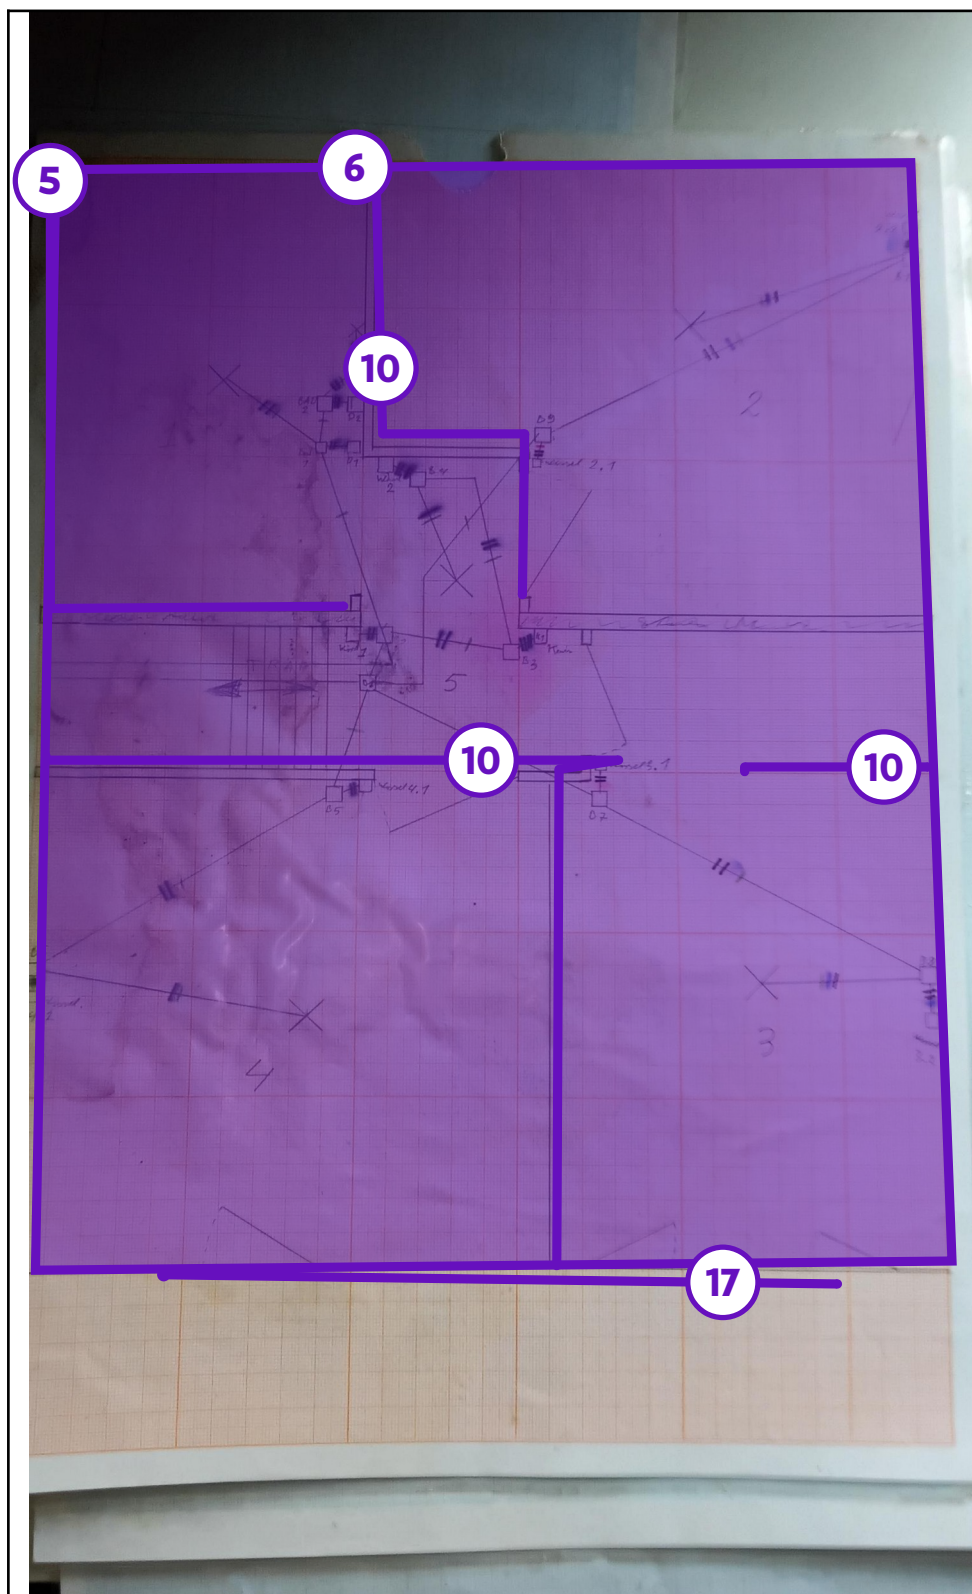
## Plan 1.2: Eerste verdiep

5. gelijmde intacte tegels	Advies	-
6. vals plafond hout voorkamer wc traphal en cv en eerste verdiep	Advies	-
10. Boven valse houten wanden	Advies	-
17. ramen met soepele kit	Overige ruimte of materiaal	-

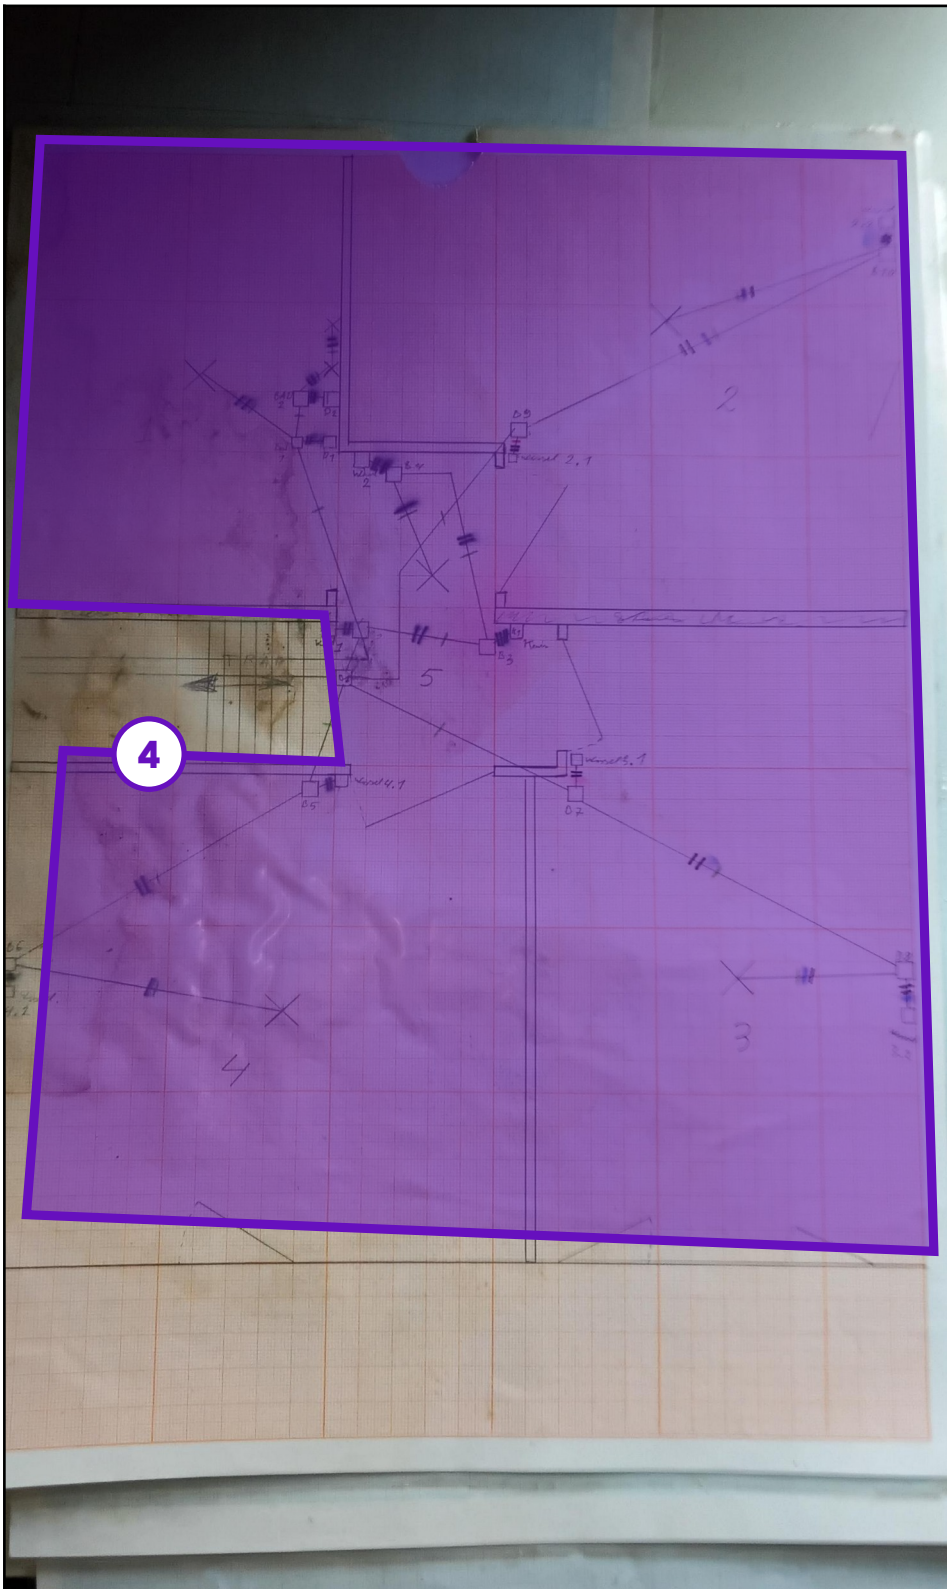
## Plan 1.3: Eerste verdiep kopie

4. Laminaat vloerbekleding plus 1	Advies	-
-----------------------------------	--------	---

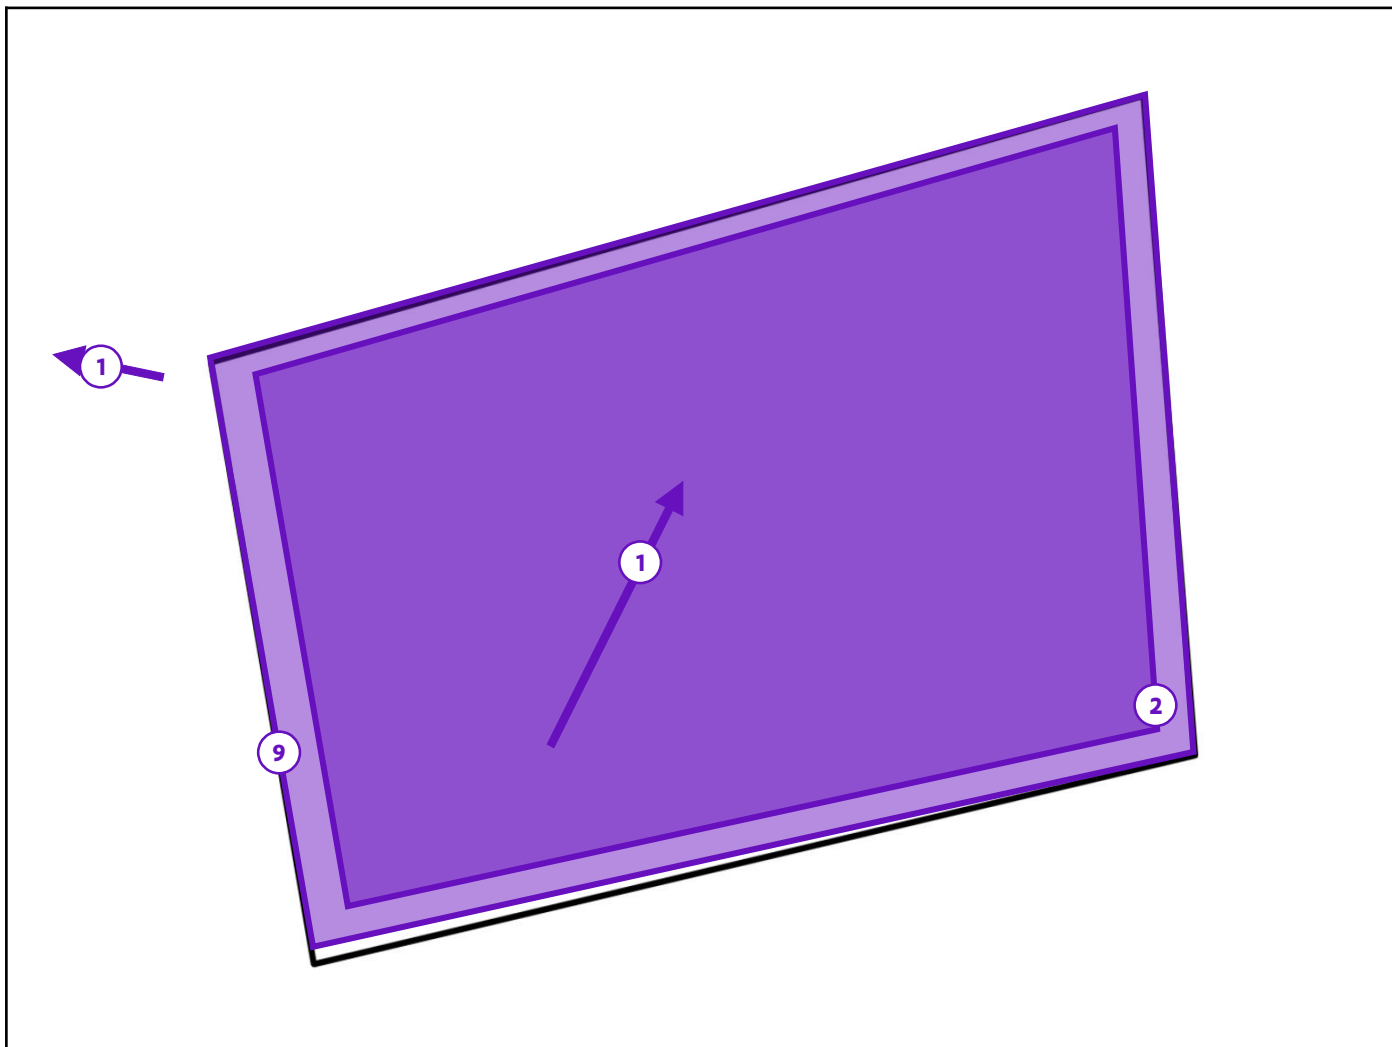
## Plan 2.1: Constructie plan

Beschrijving	Type	Actie
1. Stort niet te sorteren	Beperking	-
2. Bouwval onveilig	Beperking	-
9. Ingestort achterbouw	Advies	-

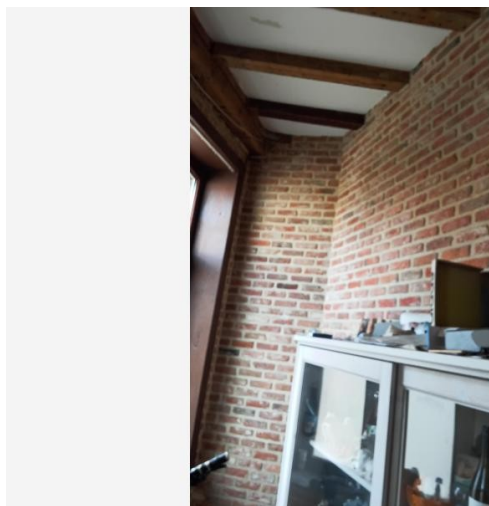
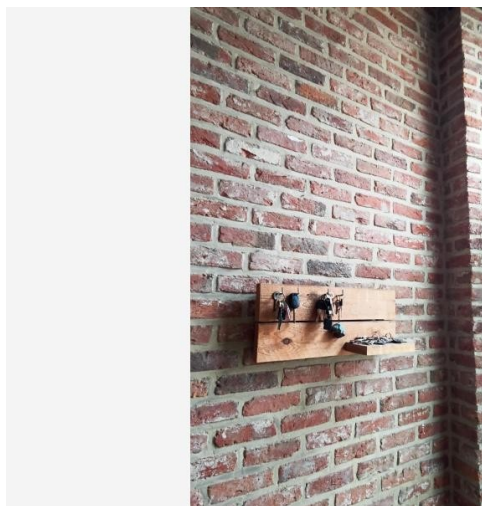
<b>Basis voor advies</b>	De asbestdeskundige beoordeelt het materiaal als niet-asbestverdacht.
--------------------------	---
