# Asbestinventarisatetest

Emile Verhaerenstraat 63/2, 2890 Puurs-Sint-Amands

Attestnummer : 20231031-000259.000

## Asbestveilig

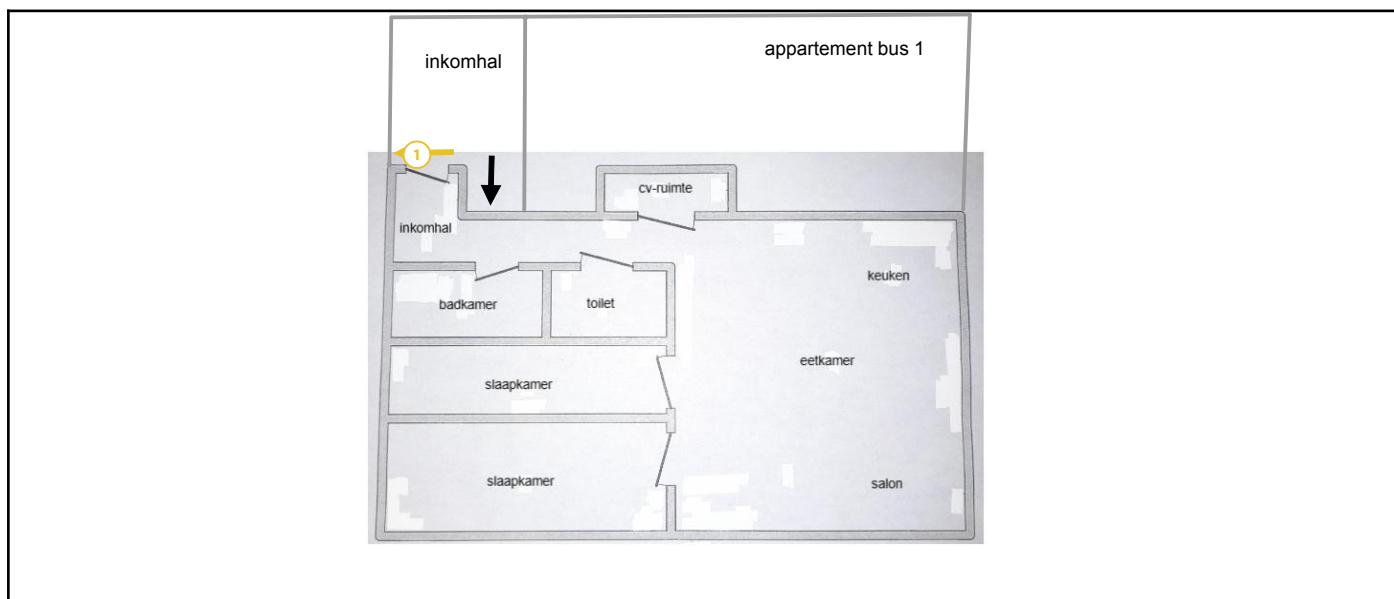
## Plan 1.2: A1 - GLV inkomhal

| Beschrijving | Type | Actie |
|---|---|---|
| 1. Privatieve nutsimeters (elektriciteitsmeter) | Asbestmateriaal | Zorgvuldig beheren |

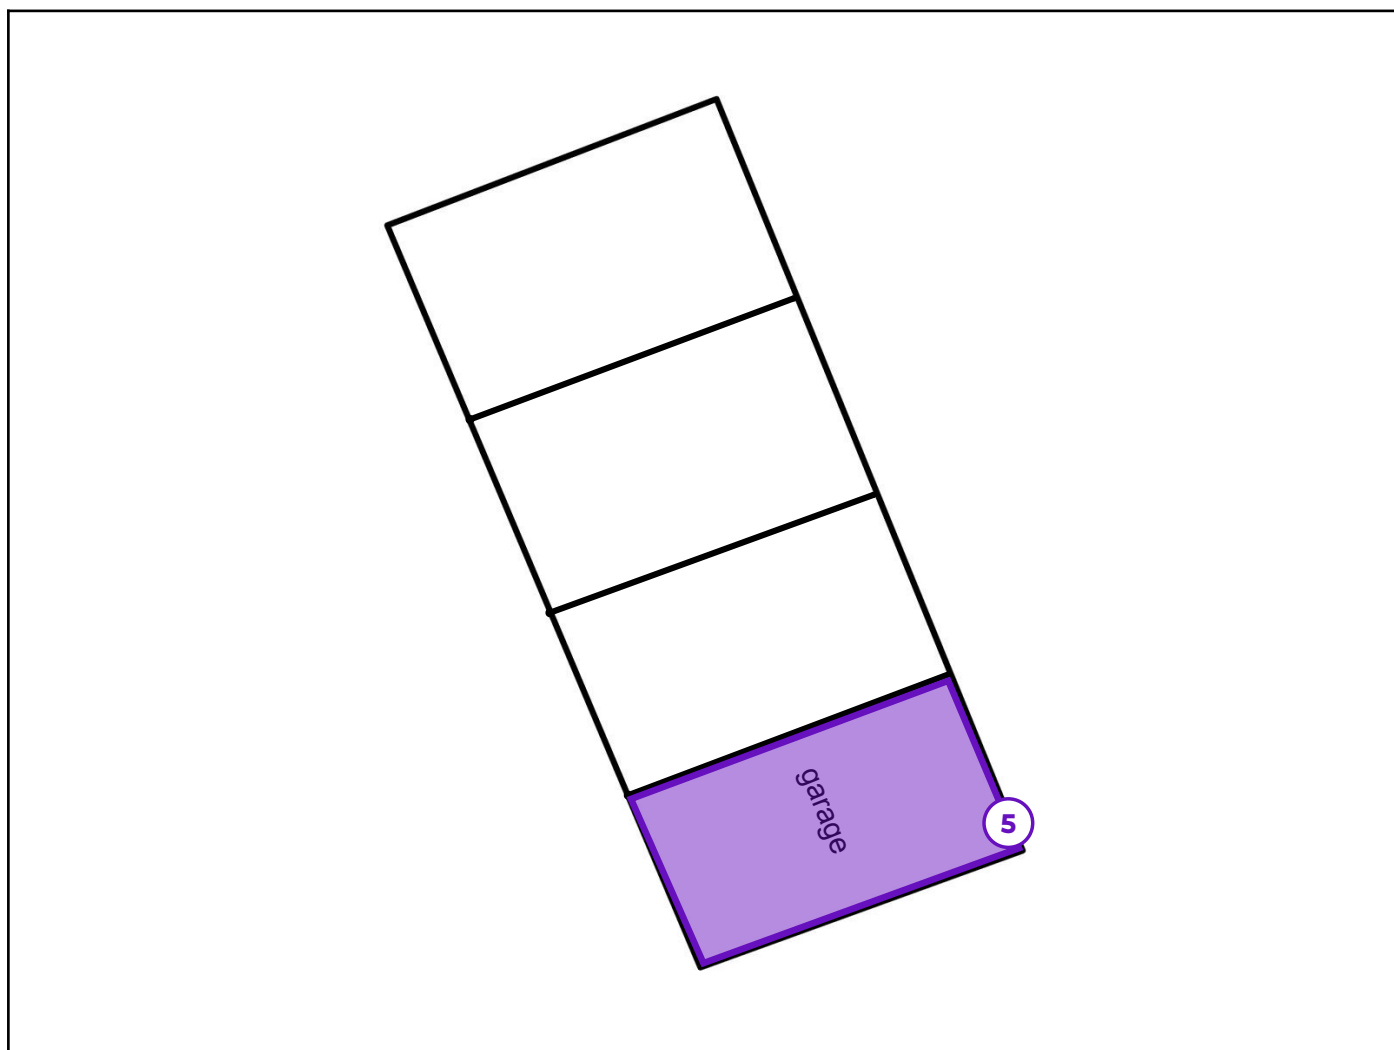
## Plan 2.1: B1 - Garage

| Beschrijving | Type | Actie |
|---|---|---|
| 5. TCR onderzocht: garage | Advies | - |
