# Asbestinventarisatetest

Galgenbergstraat 8, 2880 Bornem

Attestnummer : 20250130-000462.000

**Niet-asbestveilig**

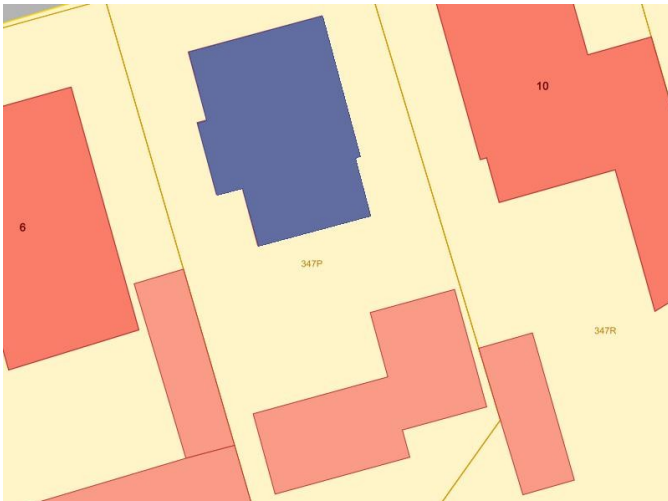
## Zone 1: Hoofdgebouw

### 2 Asbestmaterialen

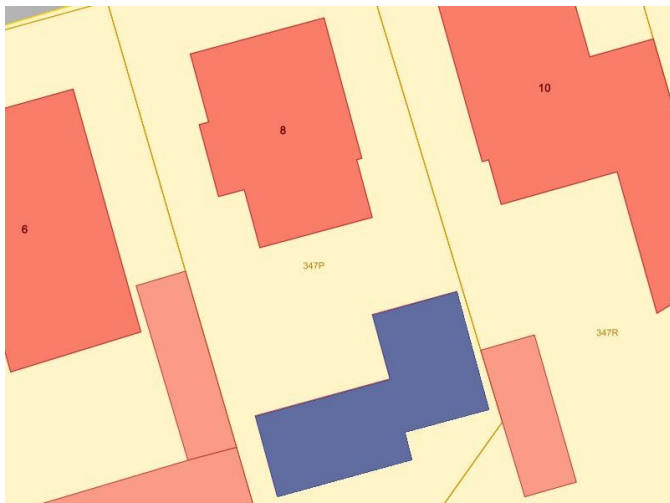
## Zone 2: Bijgebouw

- 1 Asbestmateriaal**
- 0 Beperkingen
- 0 Uitsluitingen
- 0 Roerende goederen
- 0 Puin, steenslag, (water)bodem
- 0 Adviezen
- 1 Geen asbest**
