# Asbestinventarisatetest

Geerstraat 35, 9200 Dendermonde

Attestnummer : 20250525-000107.000

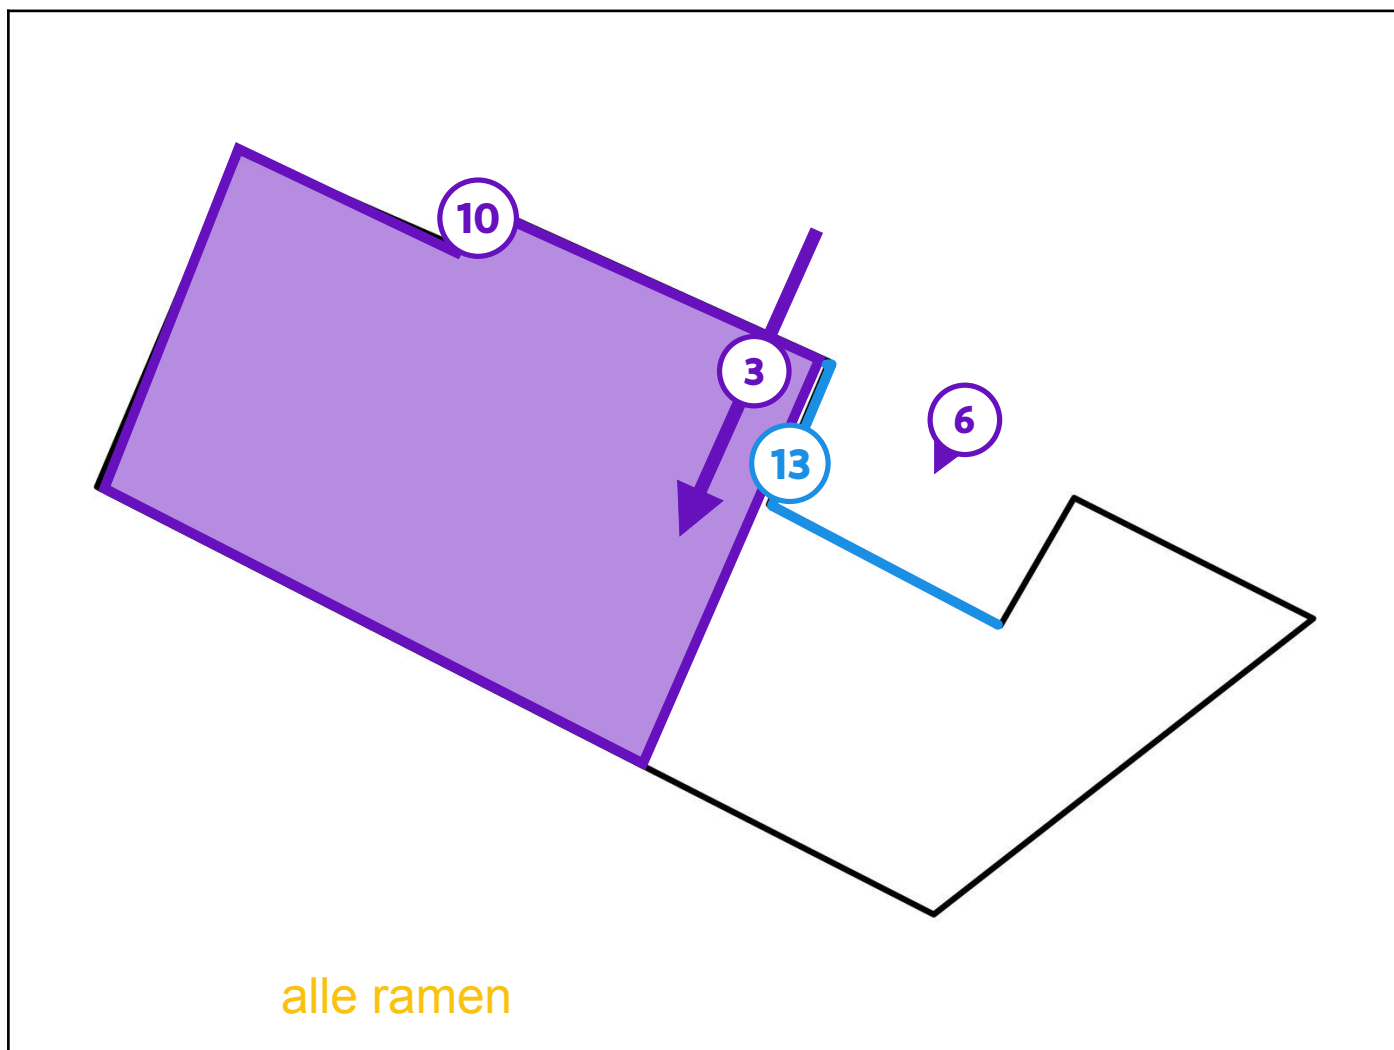
## Plan 1.1: Woning plan

| Beschrijving | Type | Actie |
|---|---|---|
| 13. Cementering (buiten) | Geen asbest | - |

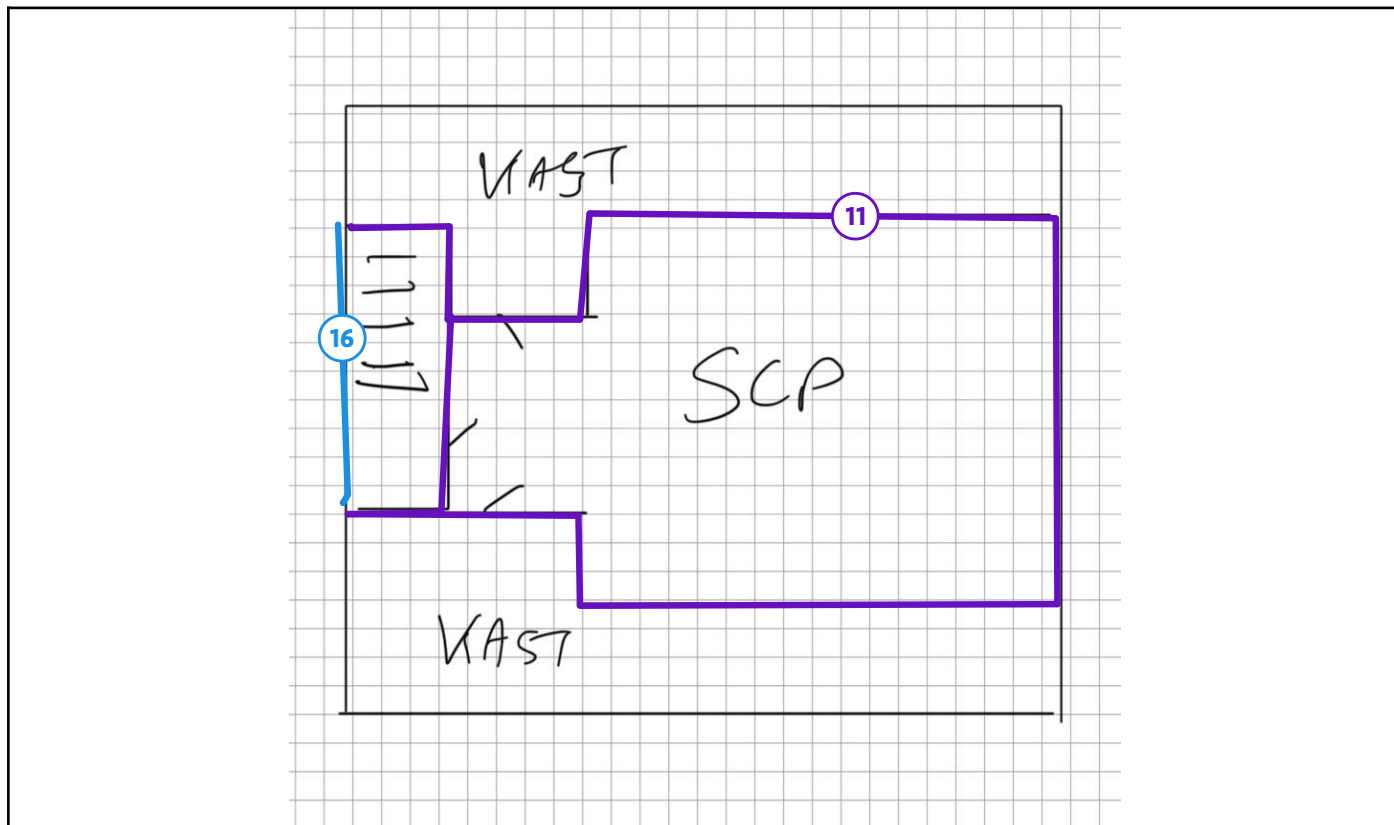
## Plan 1.4: Wanden zolder

| Beschrijving | Type | Actie |
|---|---|---|
| 16. Pleisterwerk wanden | Geen asbest | - |

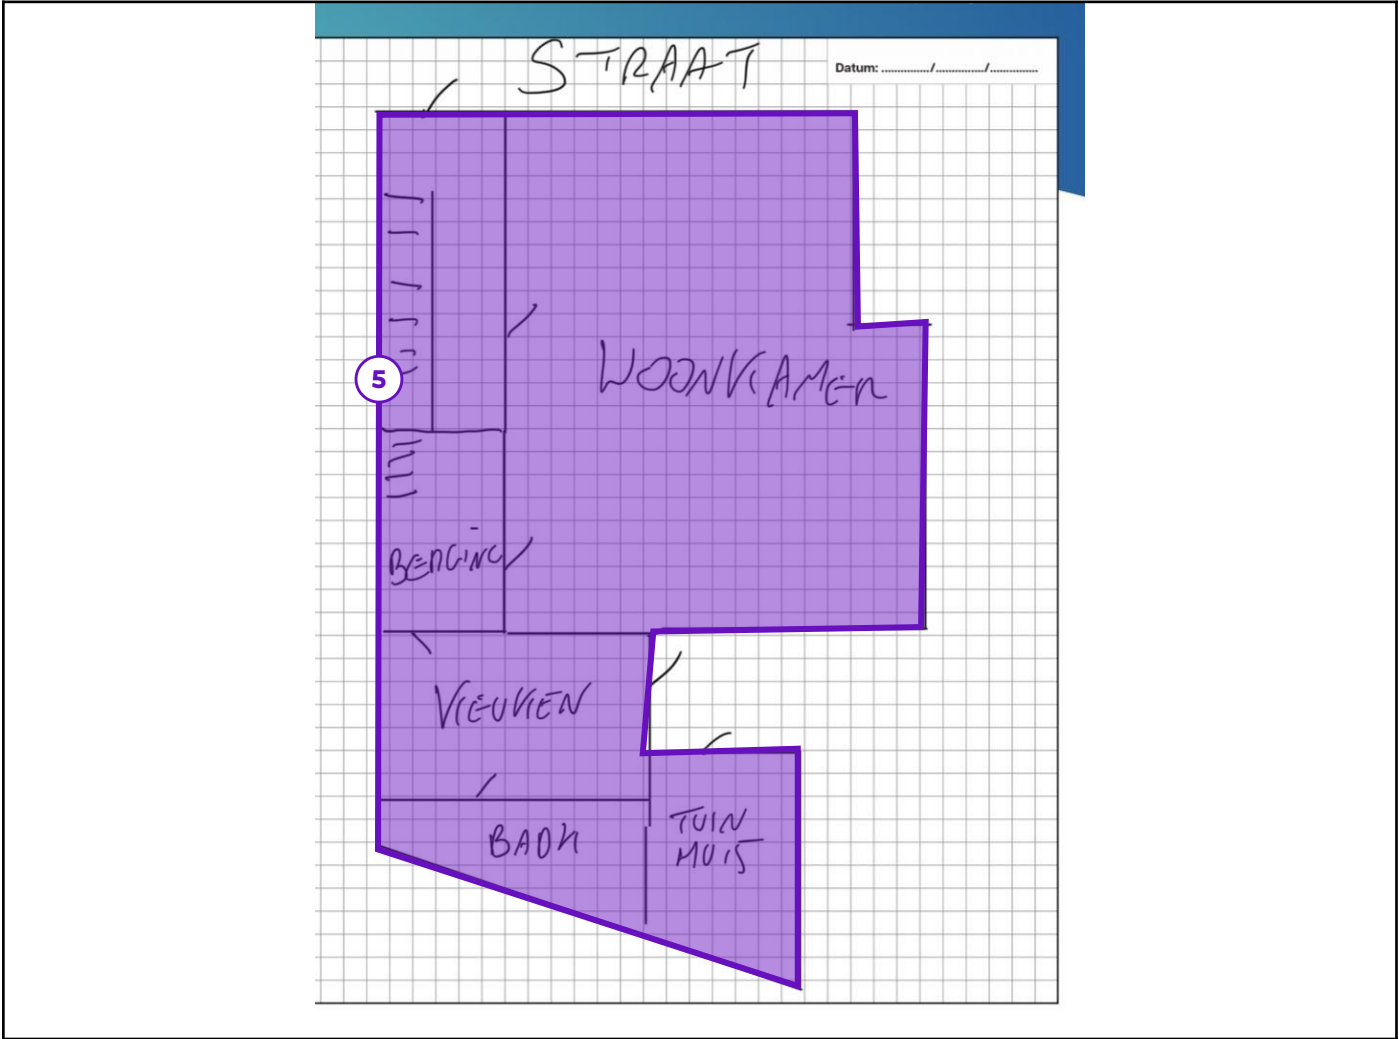
# Plan 1.5: Plafond gelijkvloers

| Beschrijving | Type | Actie |
|---|---|---|
| 5. Plafondafwerking in gipskarton/hout/pvc | Advies | - |

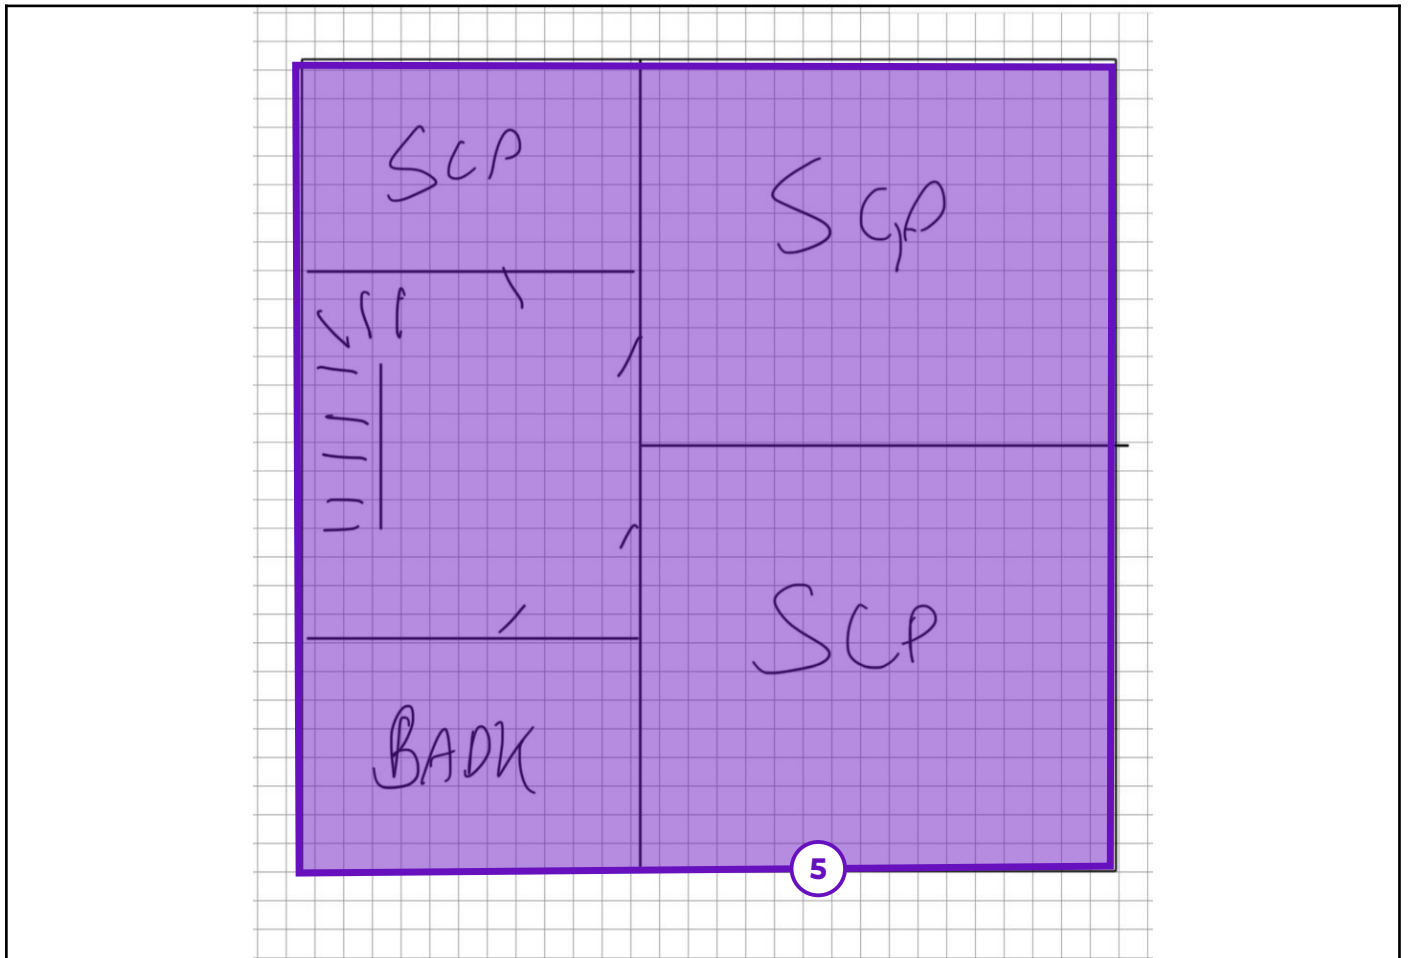
## Plan 1.6: Plafond 1ste verdieping

| Beschrijving | Type | Actie |
|---|---|---|
| 5. Plafondafwerking in gipskarton/hout/pvc | Advies | - |

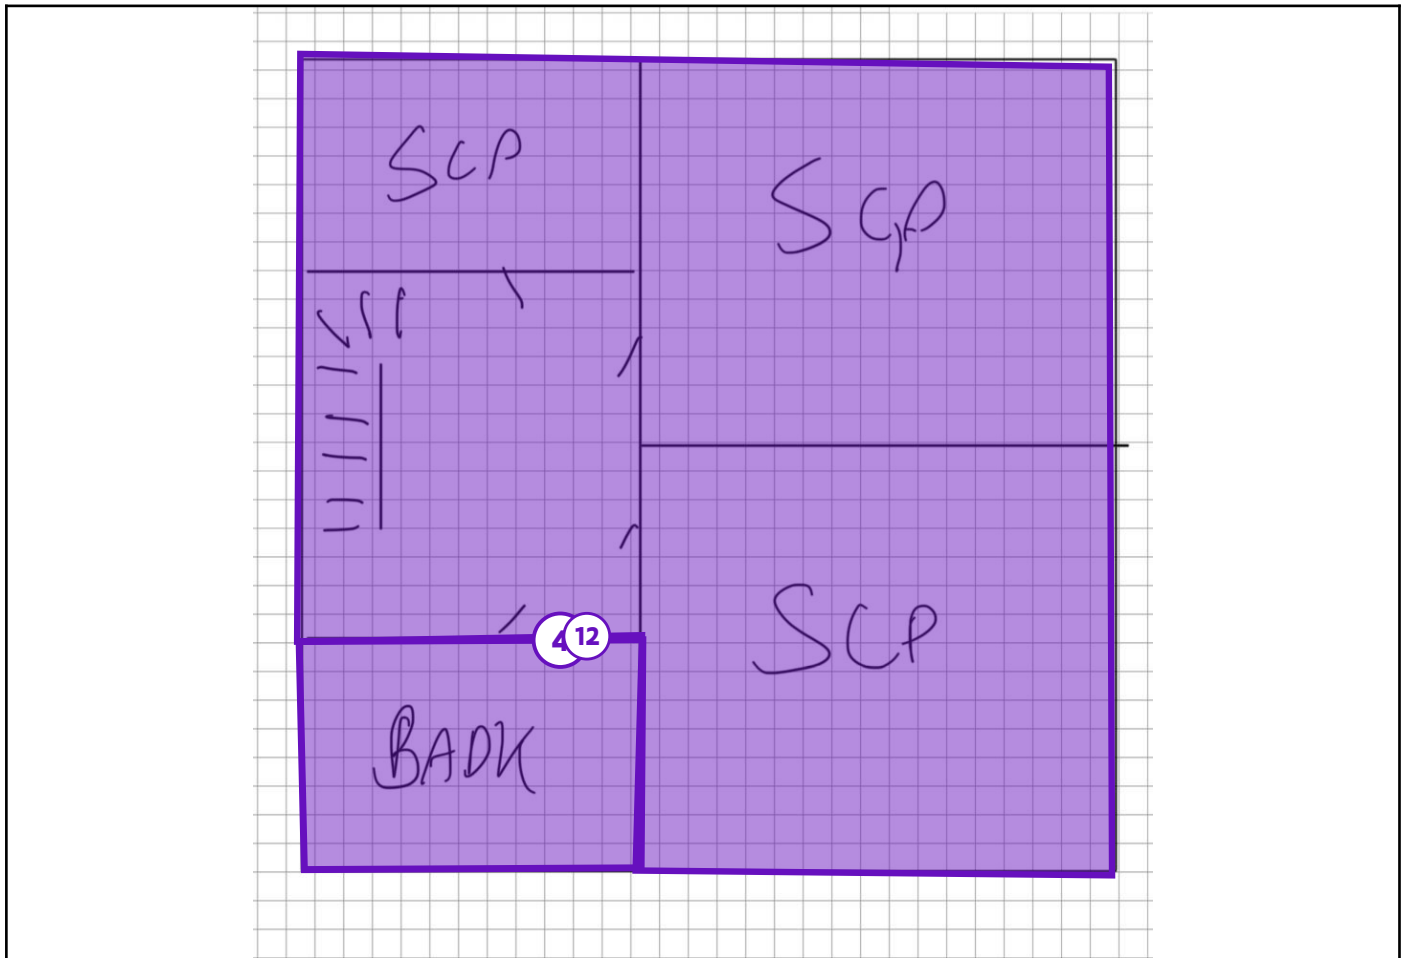
## Plan 1.9: 1Ste verdieping

| Beschrijving | Type | Actie |
|---|---|---|
| 12. Vloerbekleding - Niet verdacht | Advies | - |

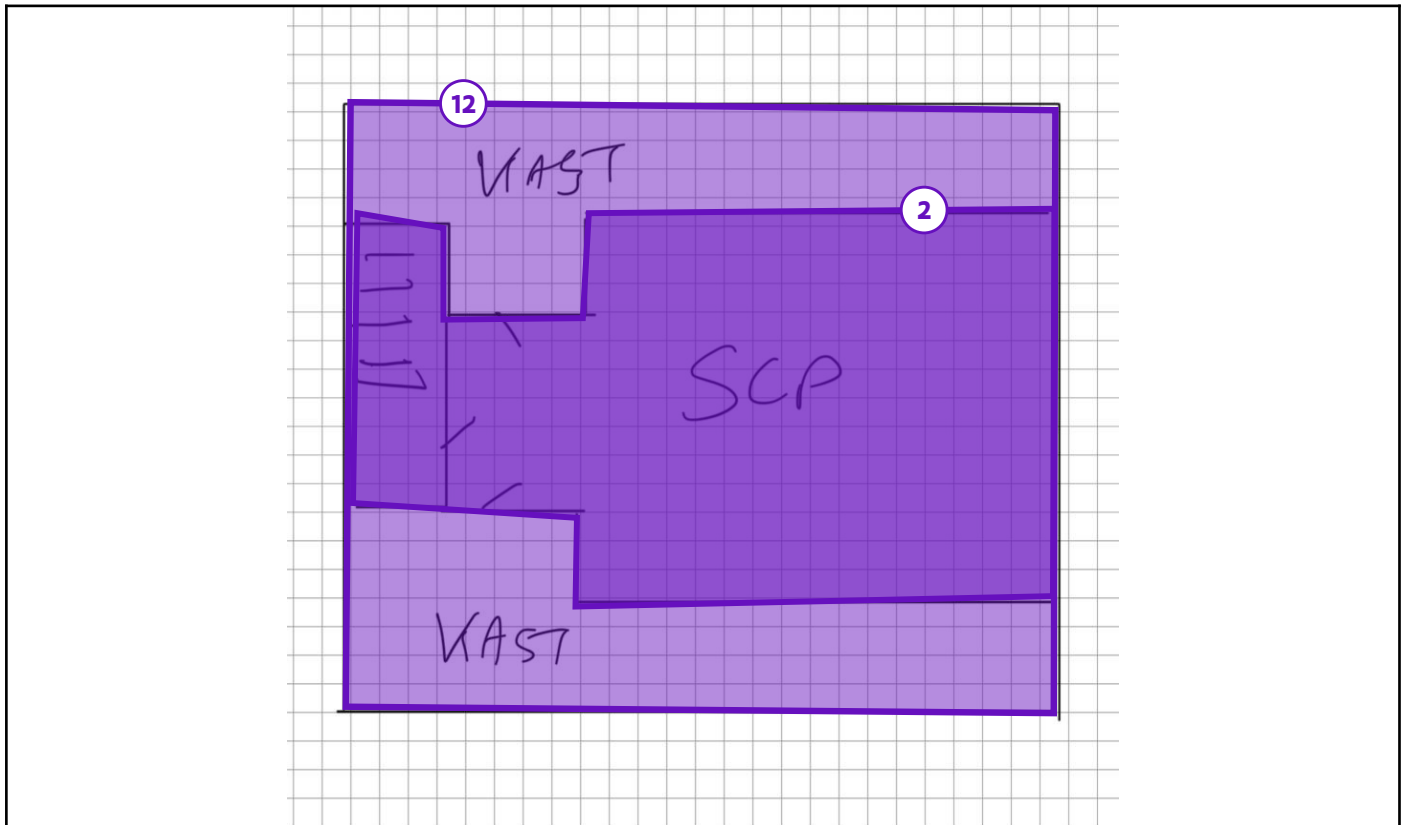
## Plan 1.10: Zolder

| Beschrijving | Type | Actie |
|---|---|---|
| 12. Vloerbekleding - Niet verdacht | Advies | - |
